**privind aprobarea documentației tehnico – economice, faza Documentației de Avizare a Lucrărilor de Intervenție actualizată, pentru obiectivul de investiție :  
" Reabilitarea sediului Direcției de Asistență Socială a Municipiului Bacău"**

ANEXA NR.1  
la HCL nr. 310 din 29.12.2014

**REABILITAREA SEDIULUI DIRECTIA DE ASISTENȚĂ  
SOCIALĂ A MUNICIPIULUI BACĂU**

**Faza: DALI revizia 1**

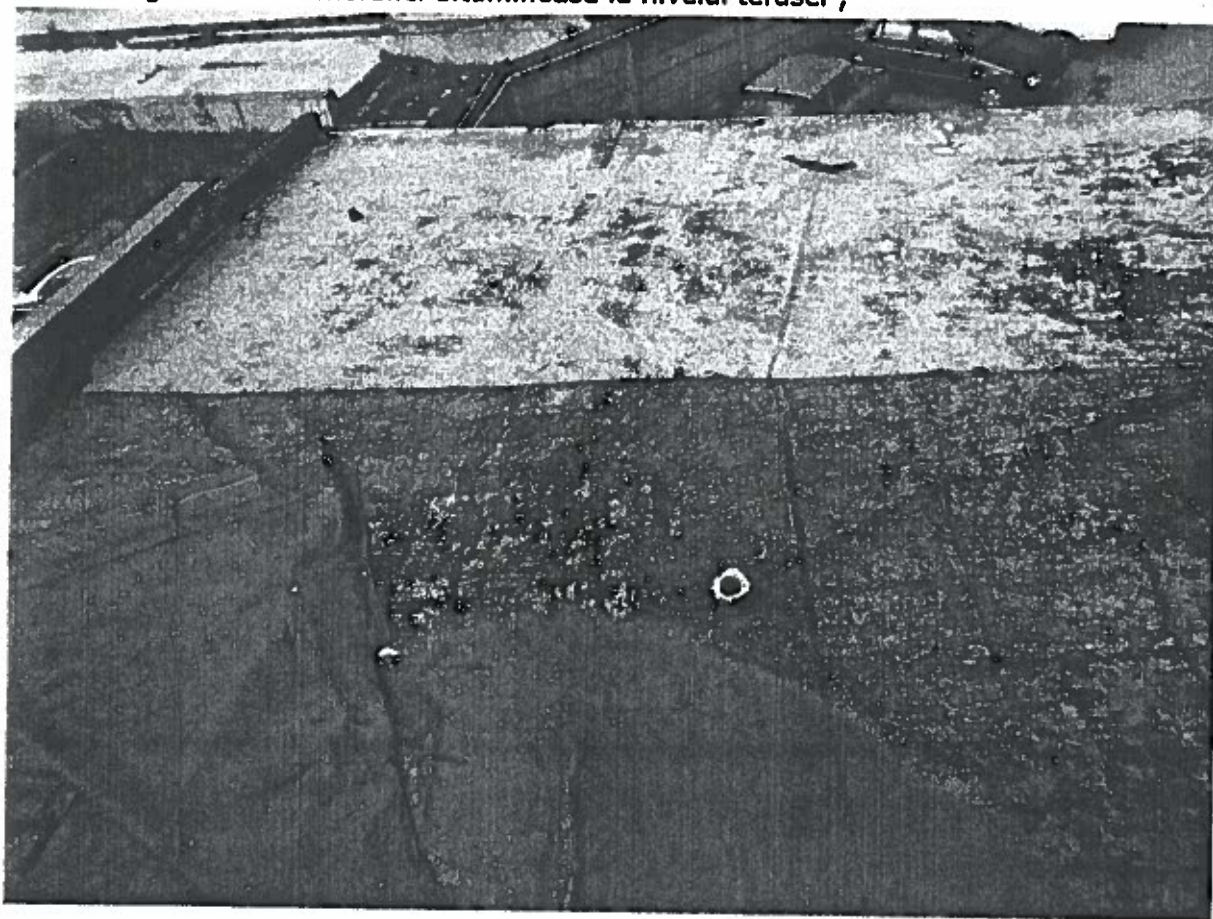
- degradarea membranei bituminoase la nivelul terasei ;

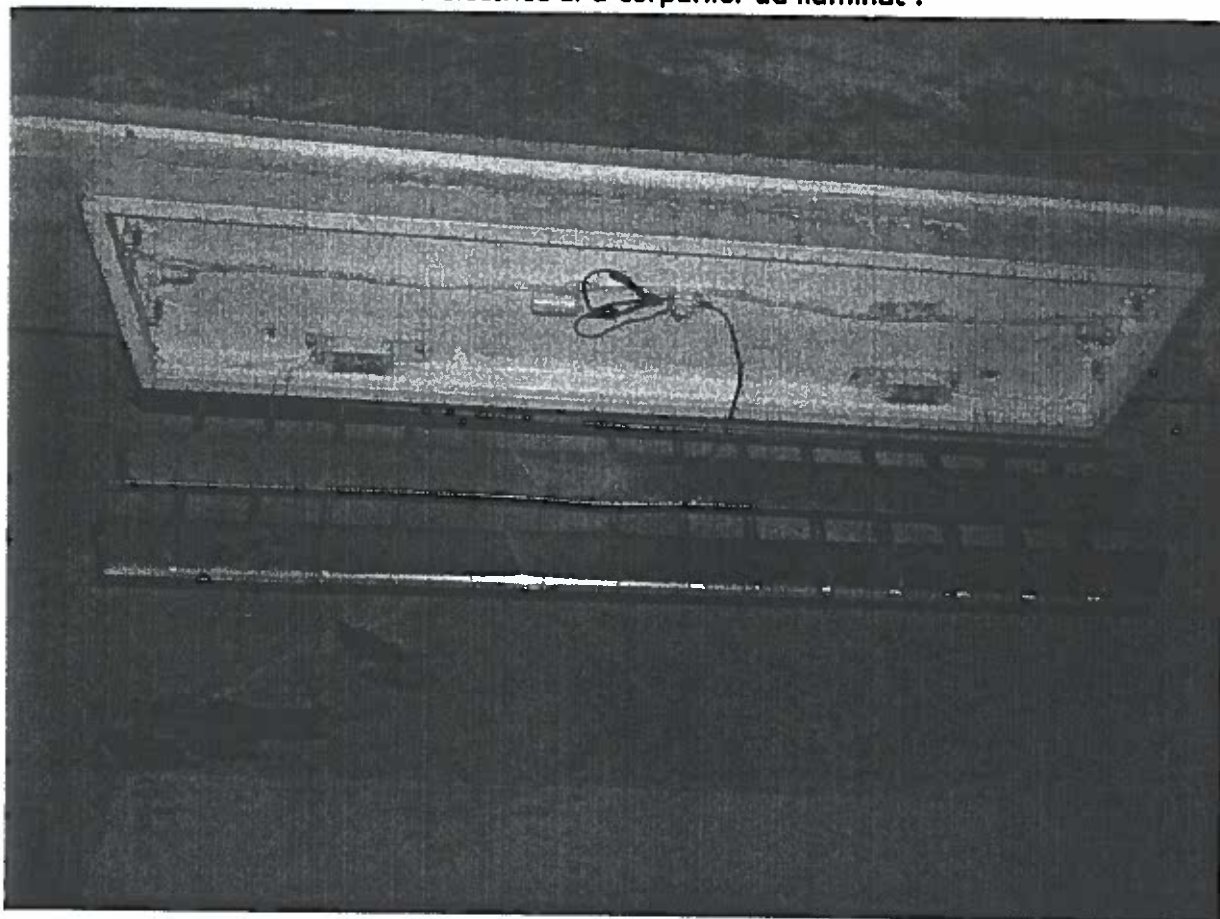
- deteriorarea instalatiilor electrice si a corpurilor de iluminat .

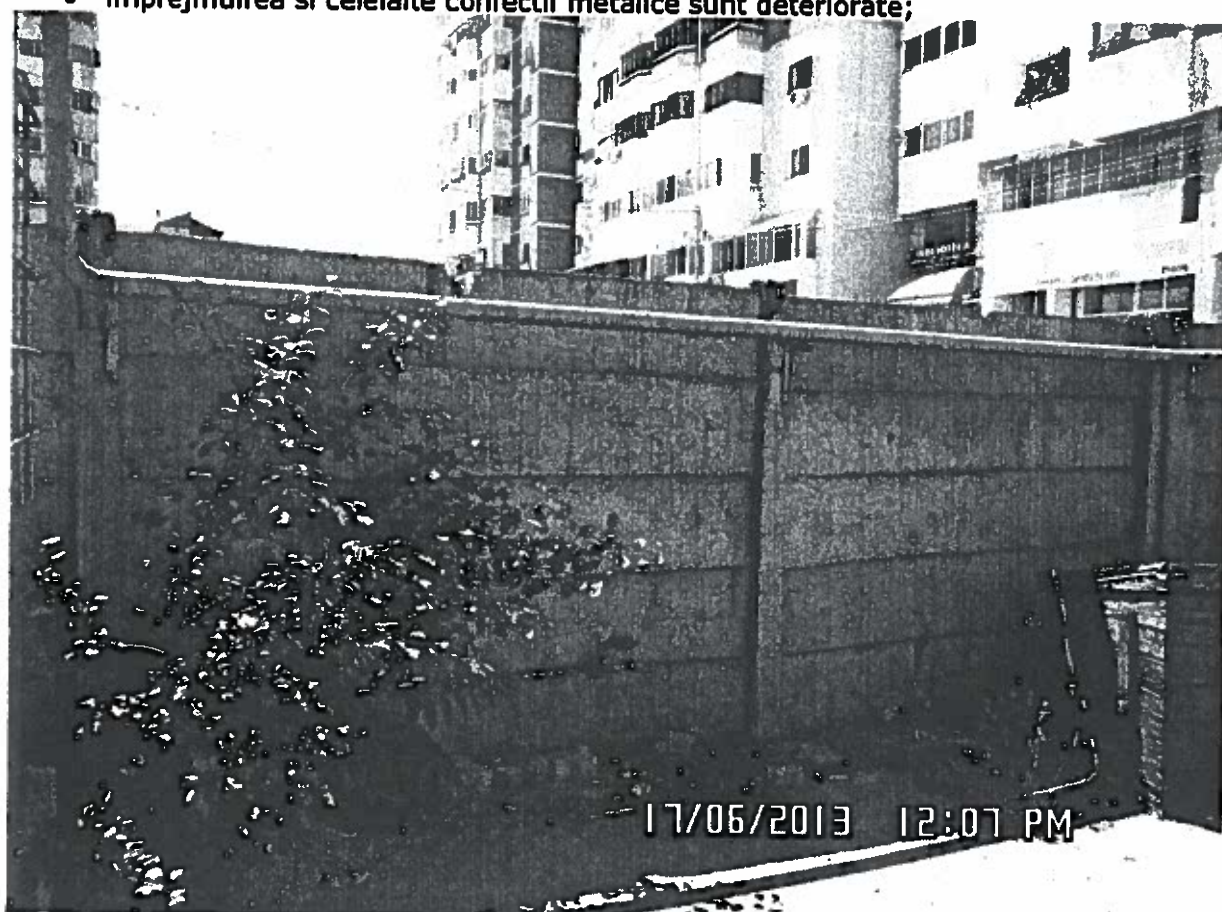
- imprejmuirea si celelalte constructii metalice sunt deteriorate;

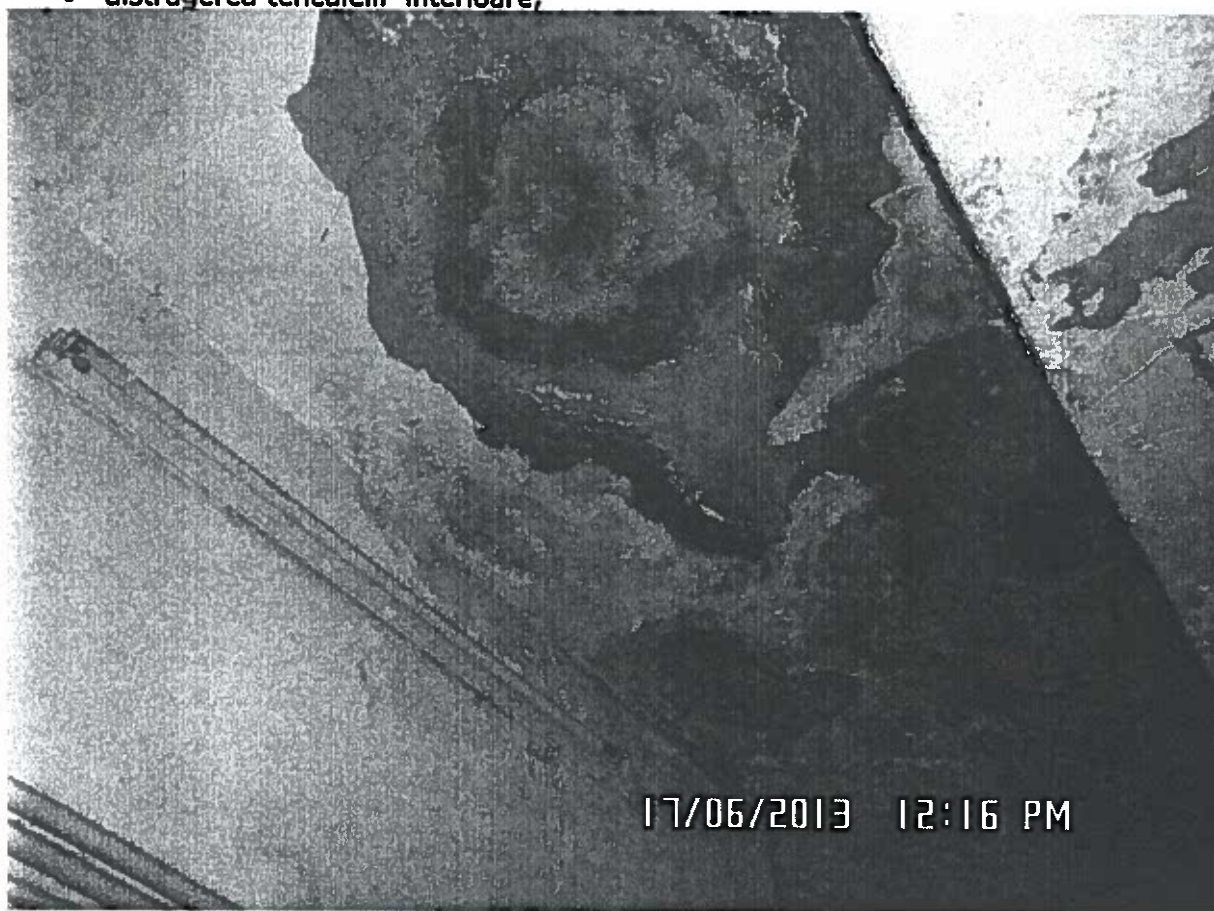
- distrugerea tencuiei interioare;

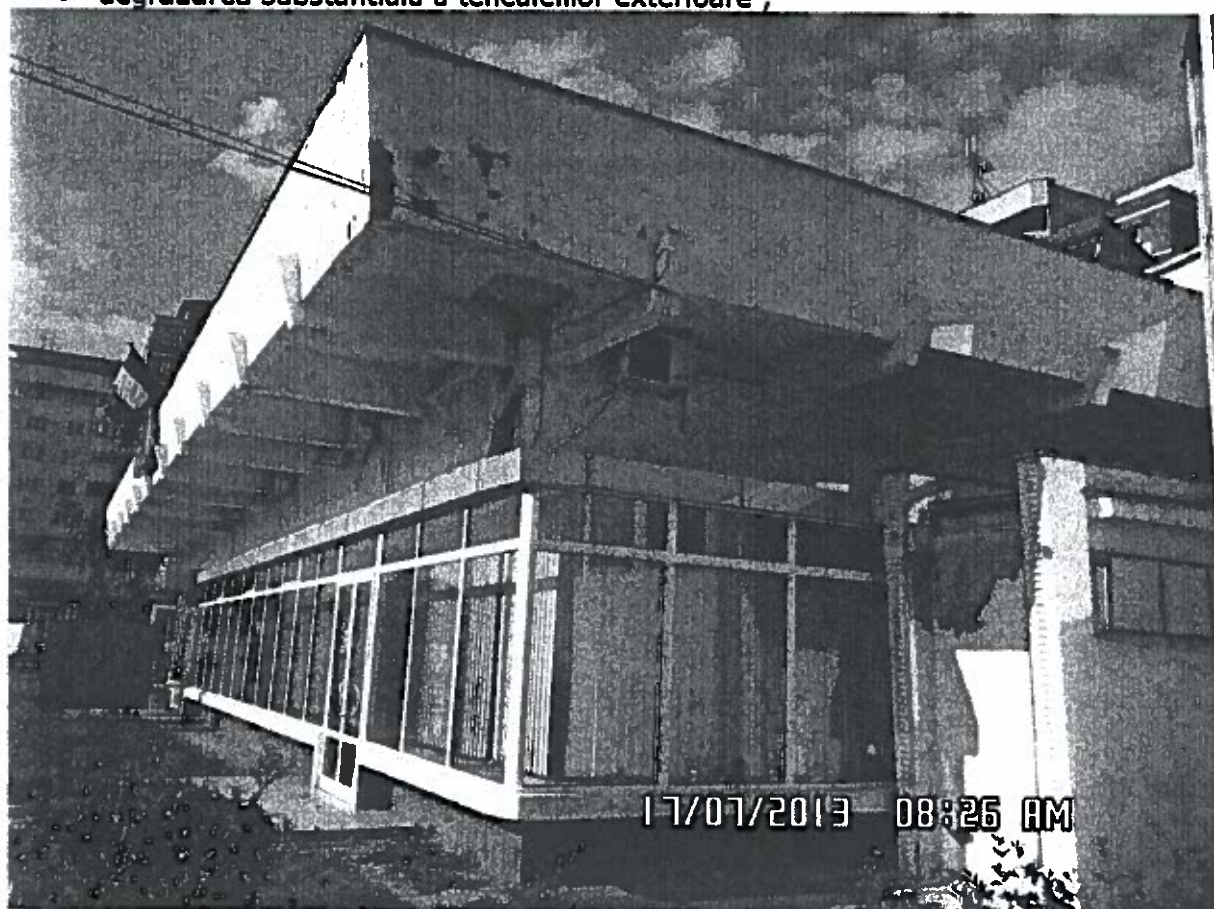
- degradarea substantiala a tencuieiilor exterioare ;

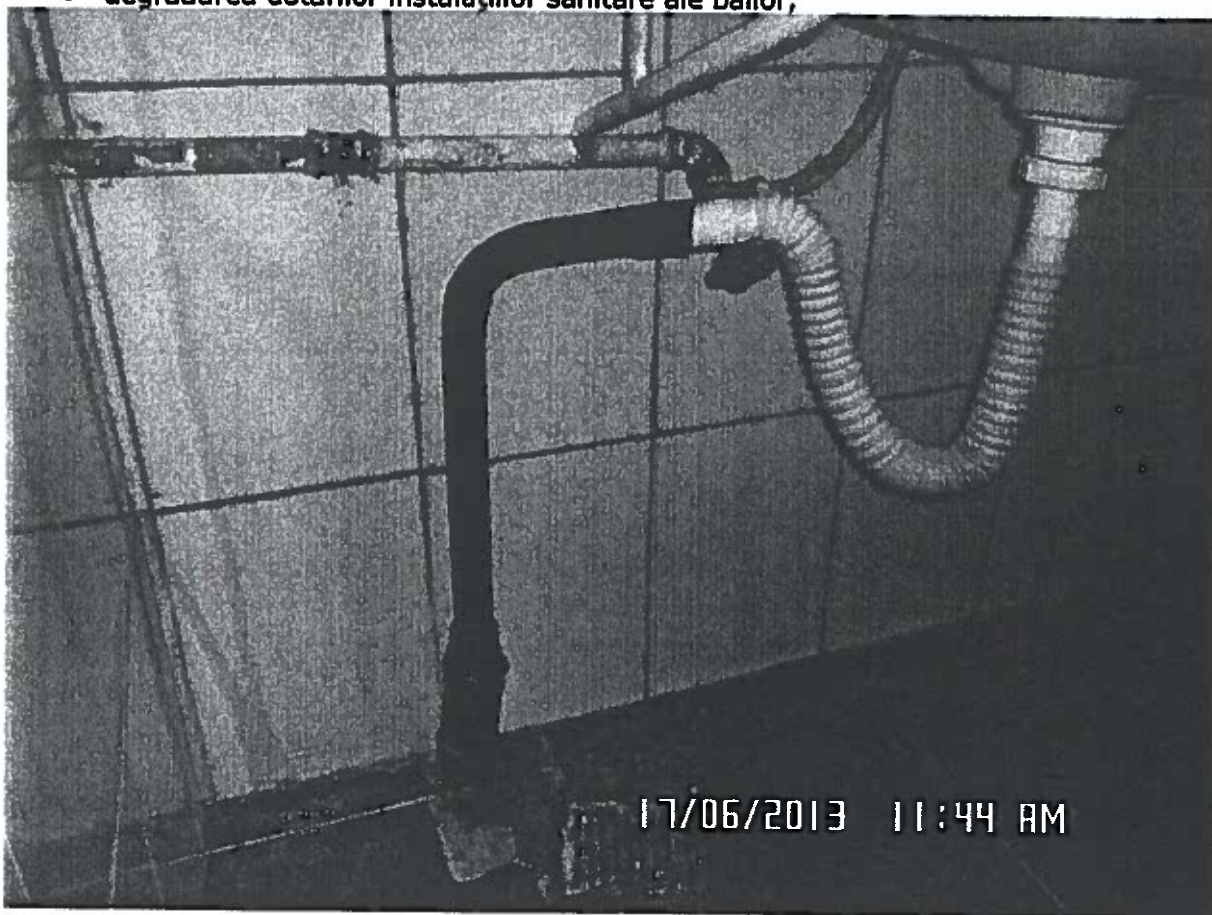
- degradarea dotărilor instalațiilor sanitare ale băilor;

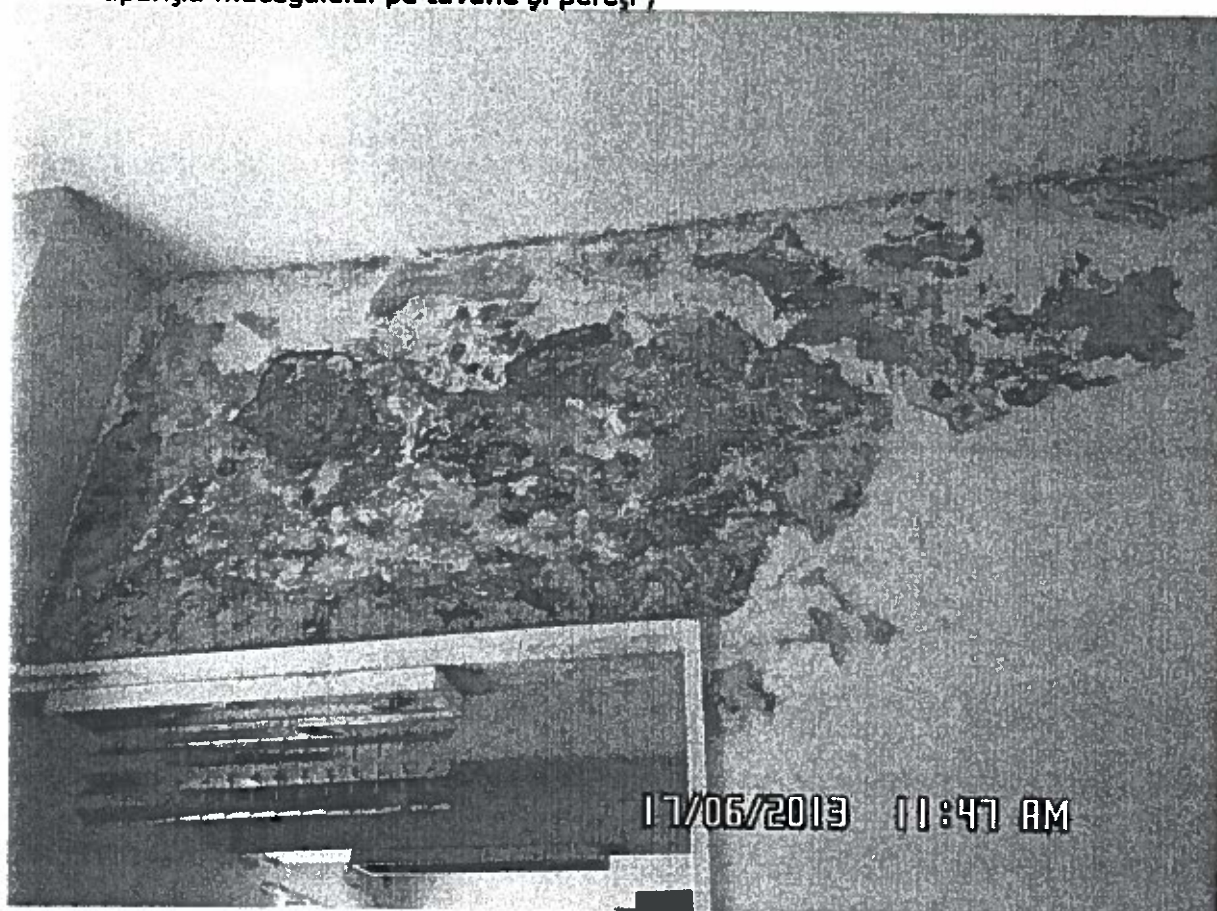
- apariția mucegaiului pe tavane și pereți ;

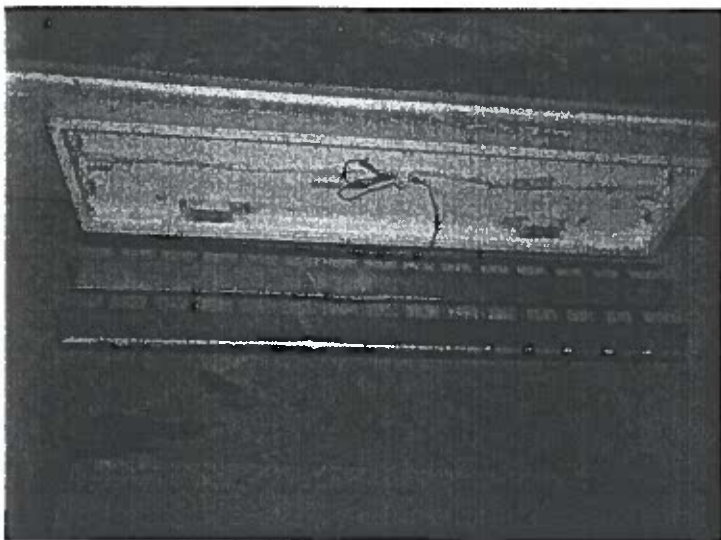
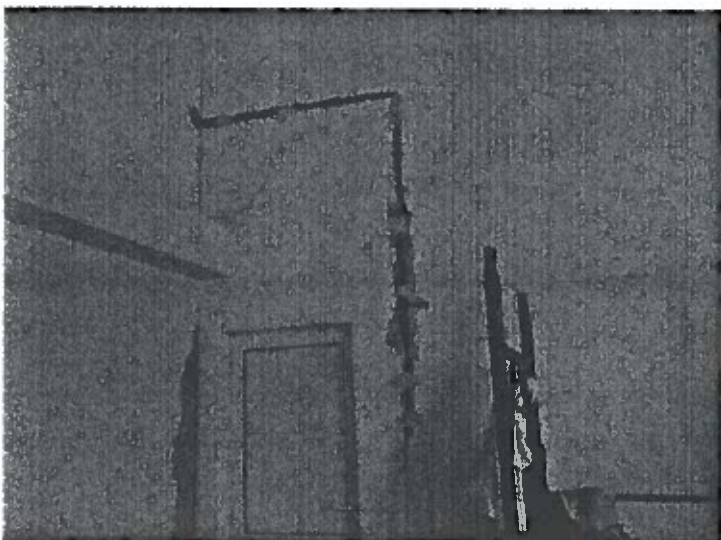
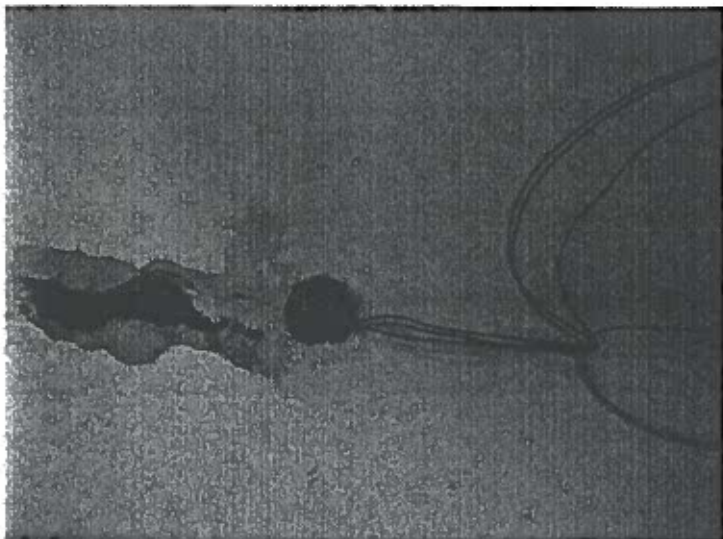
-marea majoritate a traseelor circuitelor electrice din zonele afectate de infiltratii si nu numai au fost modificate prin realizarea unor interventii si reparatii neconforme cu normele tehnice si normativele in vigoare, mai mult circuitele initiale au fost desfiintate si inlocuite de improvizatii;

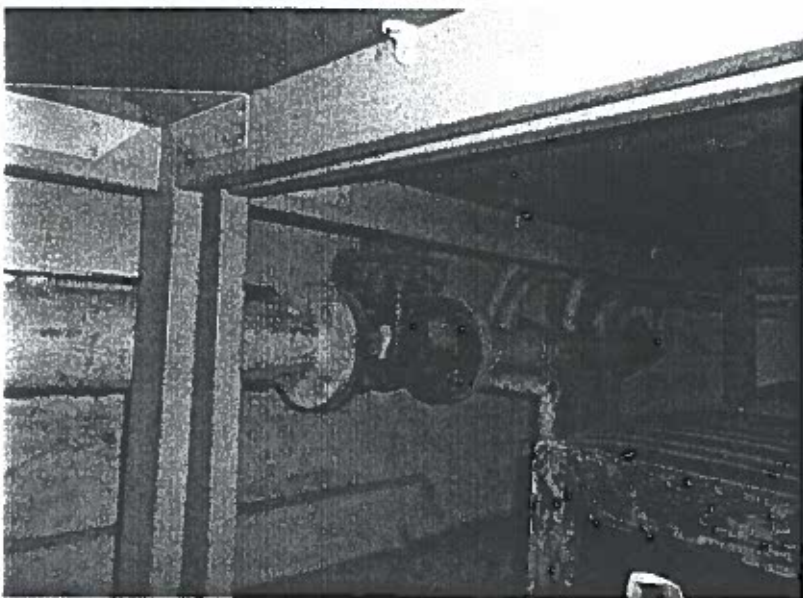
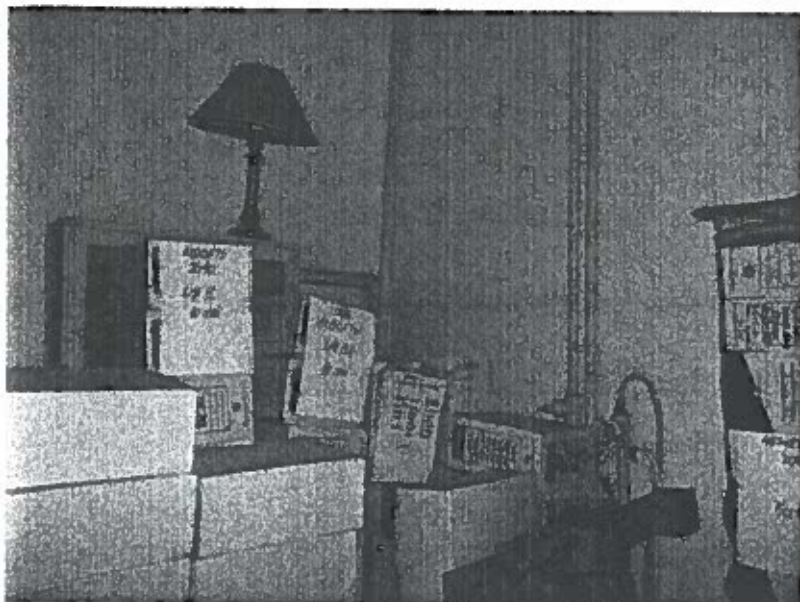
-circuitele instalatiei de incalzire datorita imbatranirii polietilenei din care sunt realizate sunt deterioarate intr-o proportie insemnata, mai mult datorita recompartimentarii solicitate de beneficiar, vor trebui modificate trasee, aceasta ducand la reconfigurarea intregii distributii;

-datorita recompartimentarii se vor adauga noi corpuri de incalzire si se vor repositiona cele deja existente;
