**HOTĂRÂREA NR. 287 DIN 28.12.2020**

**privind aprobarea documentației tehnico-economice faza Documentație de Avizare Lucrări de Intervenție pentru investiția „Modernizarea grupului de cogenerare de 14 MWe din cadrul SACET Bacău”**

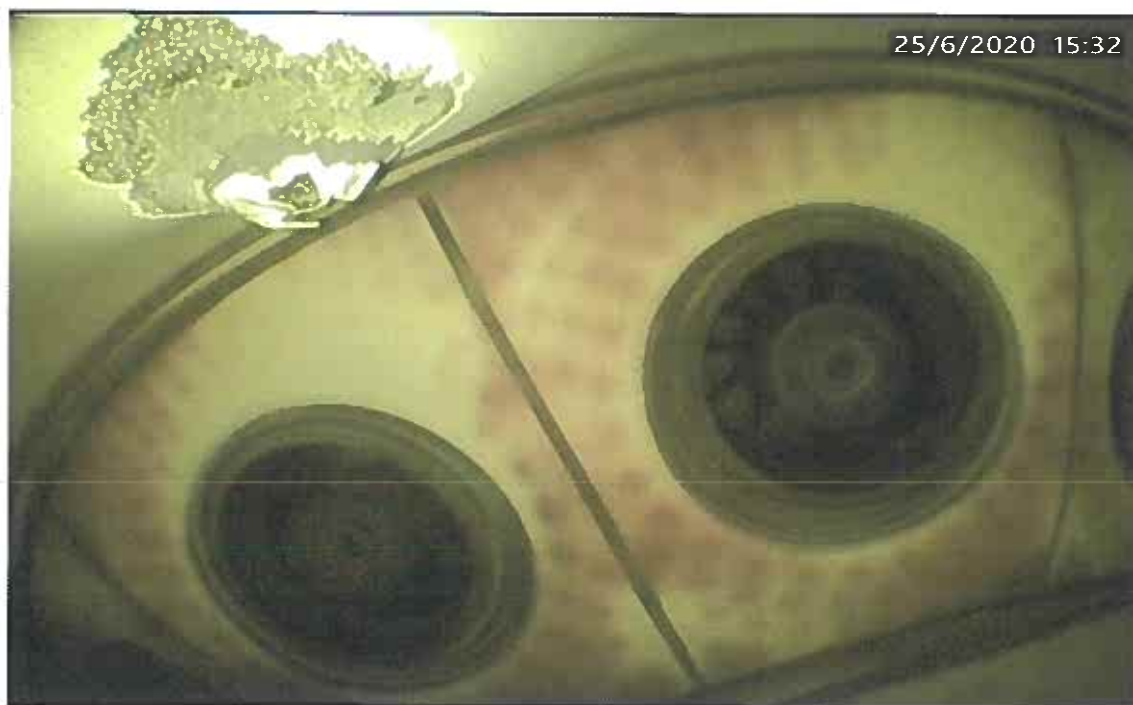
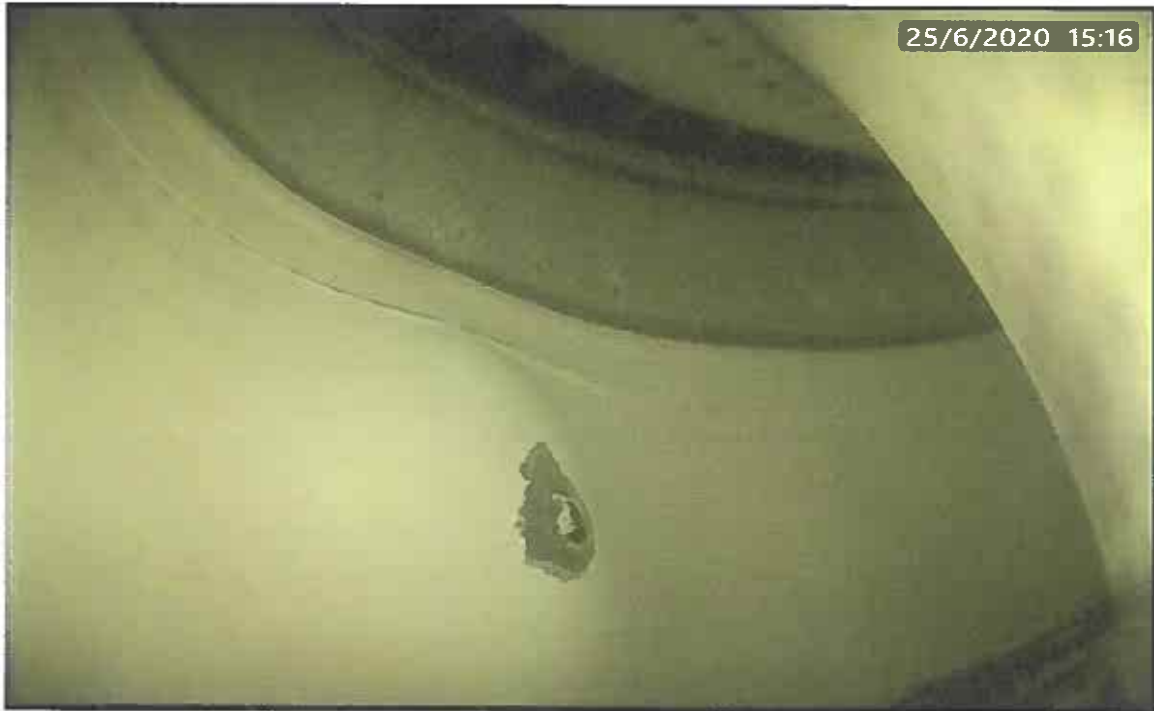
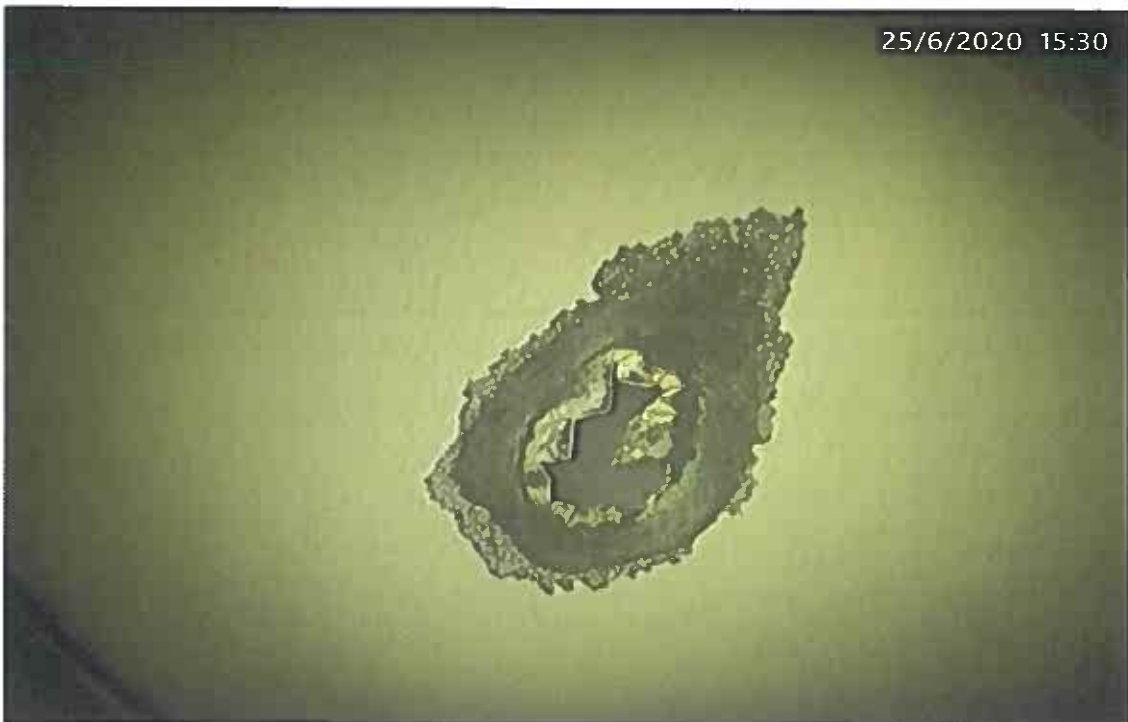
Fotografii prezentand vizualizare boroscopica a defectiunii din camera de ardere a turbinei:

Protectia ceramica a camerei de ardere a fost gasita deteriorata si in stare necorespunzatoare.

Combustor liner has been found damaged and in bad conditions. For more details refer to the borescope photos of the combustor chamber interior.

After having had an internal technical discussion and considering the actual GT operating hours (more than 32'000 Hours) Solar Turbines strongly advise Thermoenergy to do **NOT** run the engine in such conditions and plan a GT replacement as soon as possible in order to protect your business.

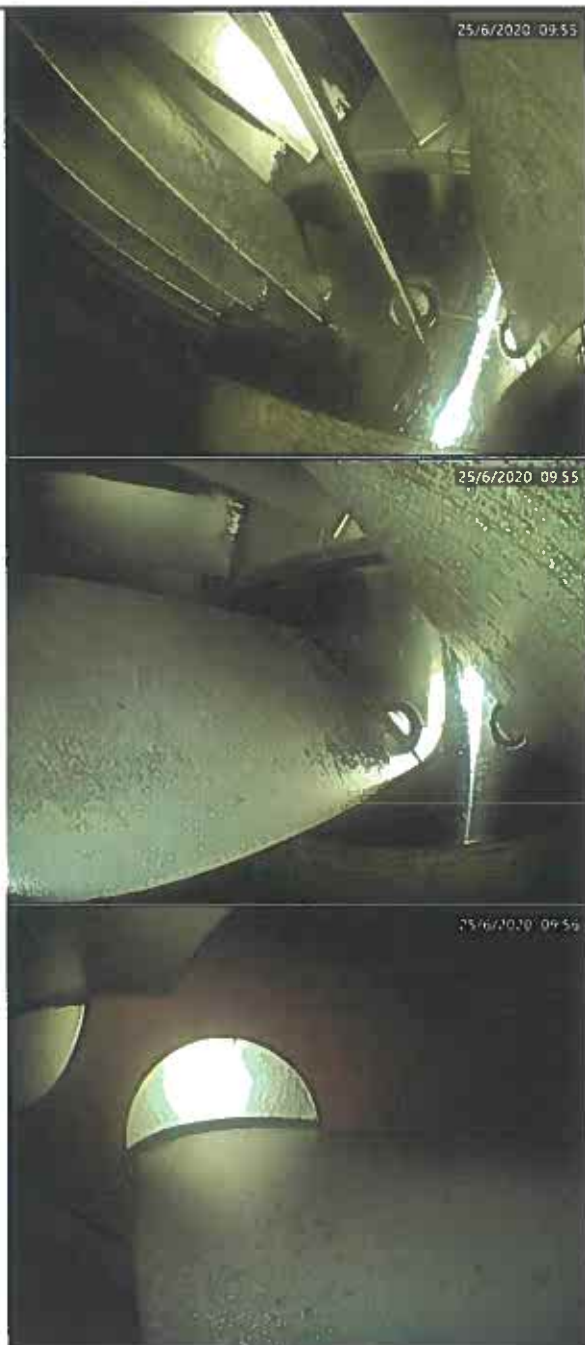
IGV

Minor contamination  
as well

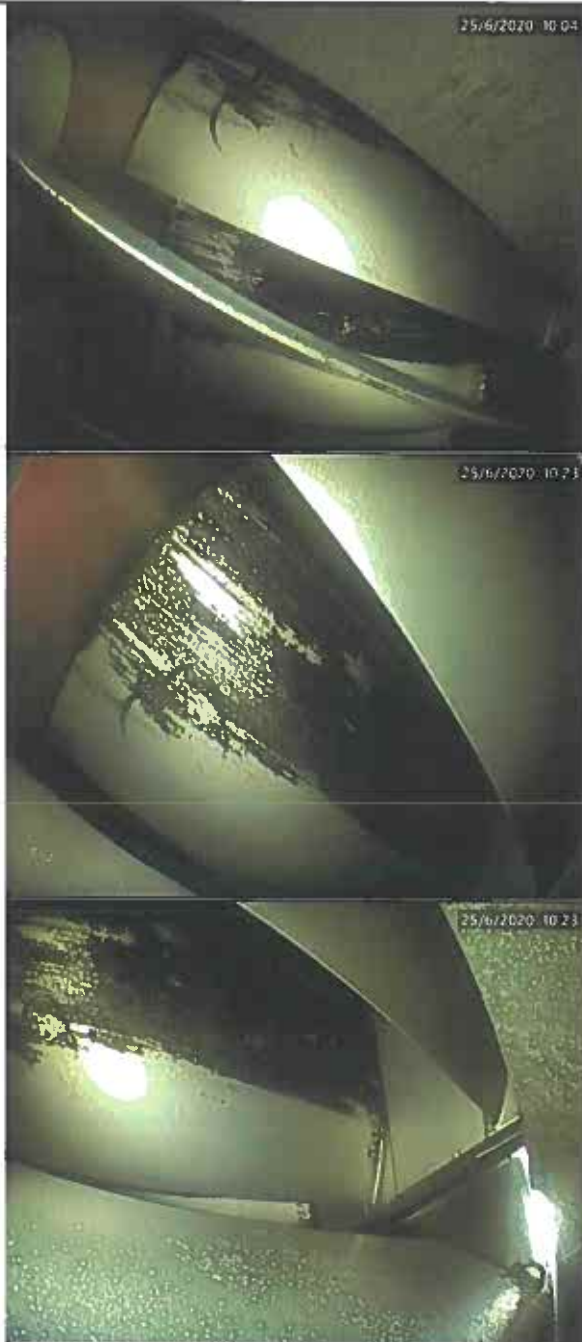
0 Stg  
Compressor  
Blades

Minor

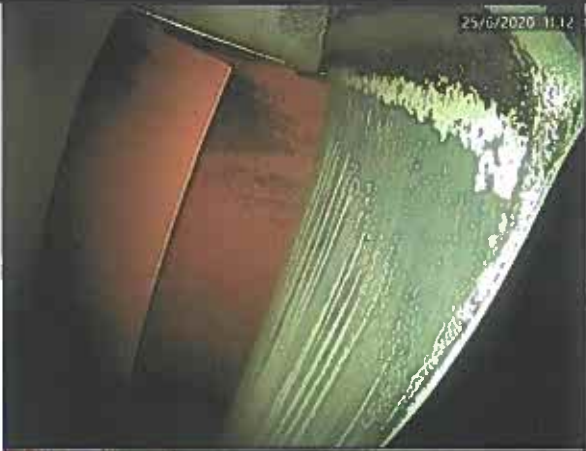
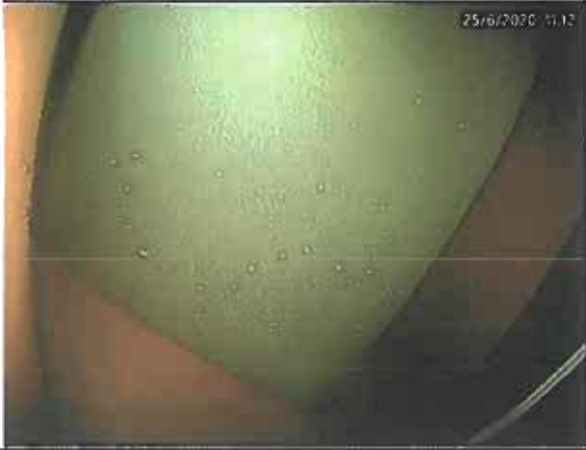
| Access location<br>Description | Picture | Inspection for | Severity / Comments |
|---|---|---|---|
| B<br><br>1st Stg<br>Compressor<br>Blades | | a)Nicks and dents,<br>Qty and size | Moderate |
| | | b)Excessive fouling<br>c)Corrosive pitting.<br>Affected area<br>d)Tip rub width,<br>curling | Not applicable<br>Contamination |

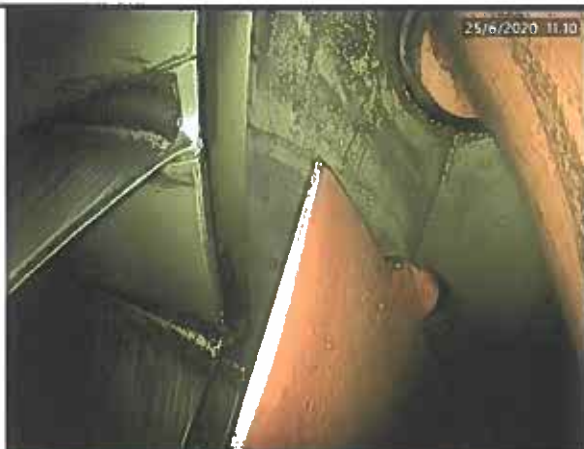
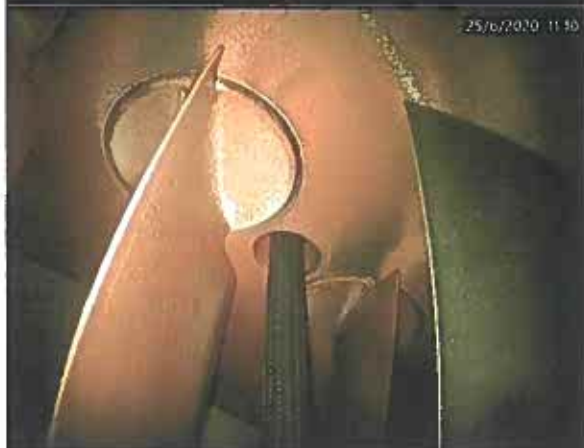
1st Stg  
Compressor  
VGV

Minor

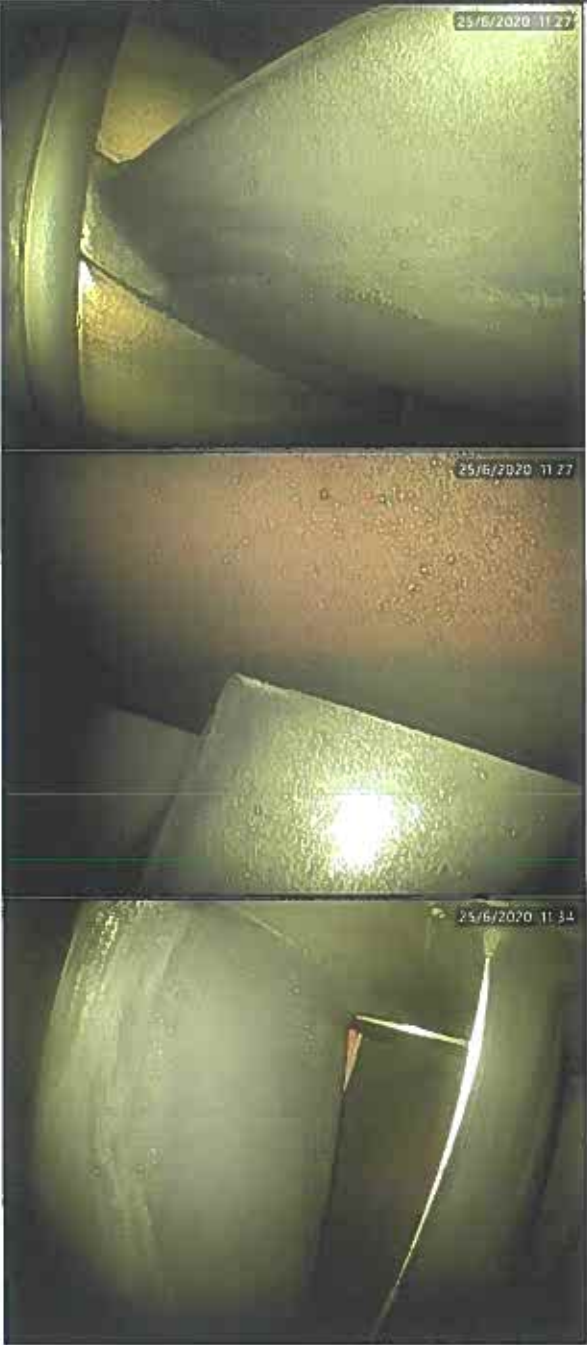
4th Stg  
Compressor  
Blades

- a)Nicks and dents, Qty and size Minor
- b)Excessive fouling Contamination, minor
- c)Corrosive pitting. Affected area
- d)Tip rub width, curling

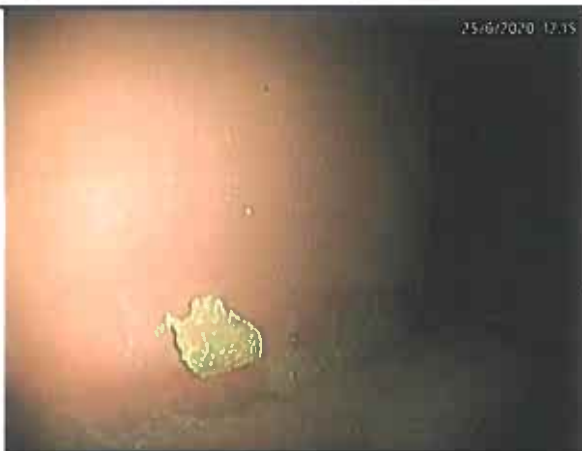
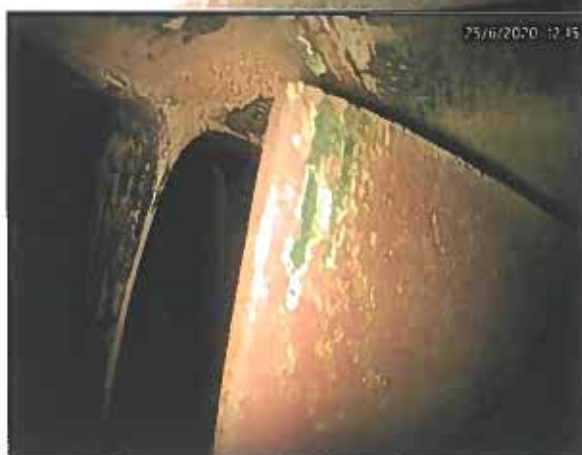
12th Stg  
Compressor GV

Minor  
Missing coating

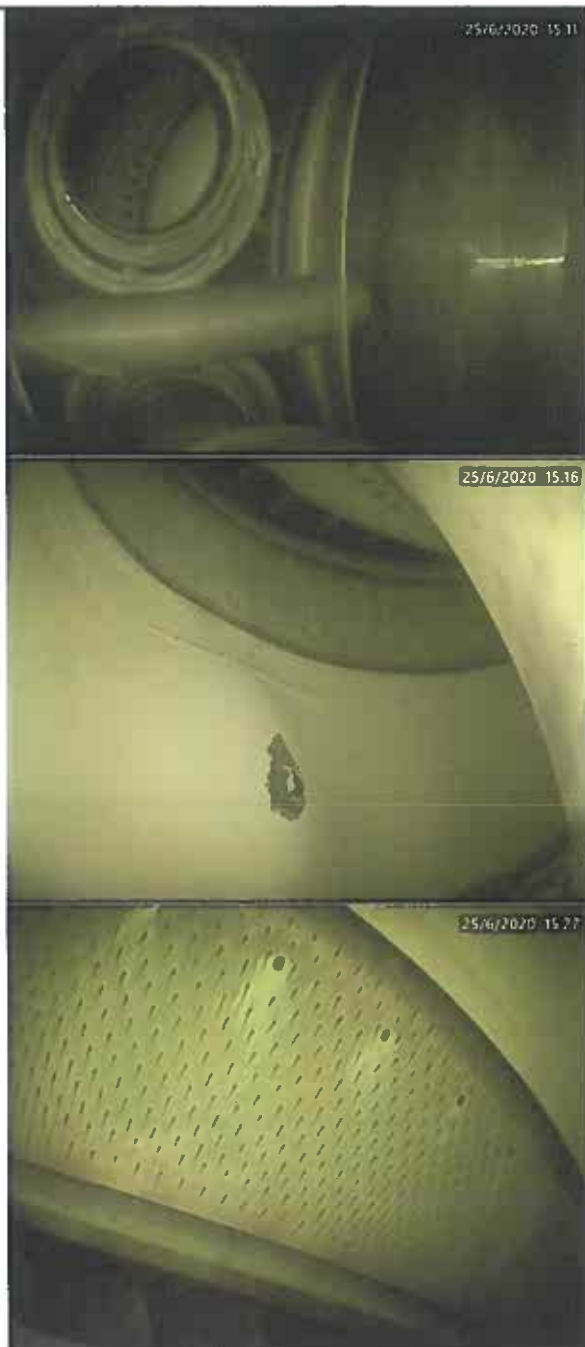
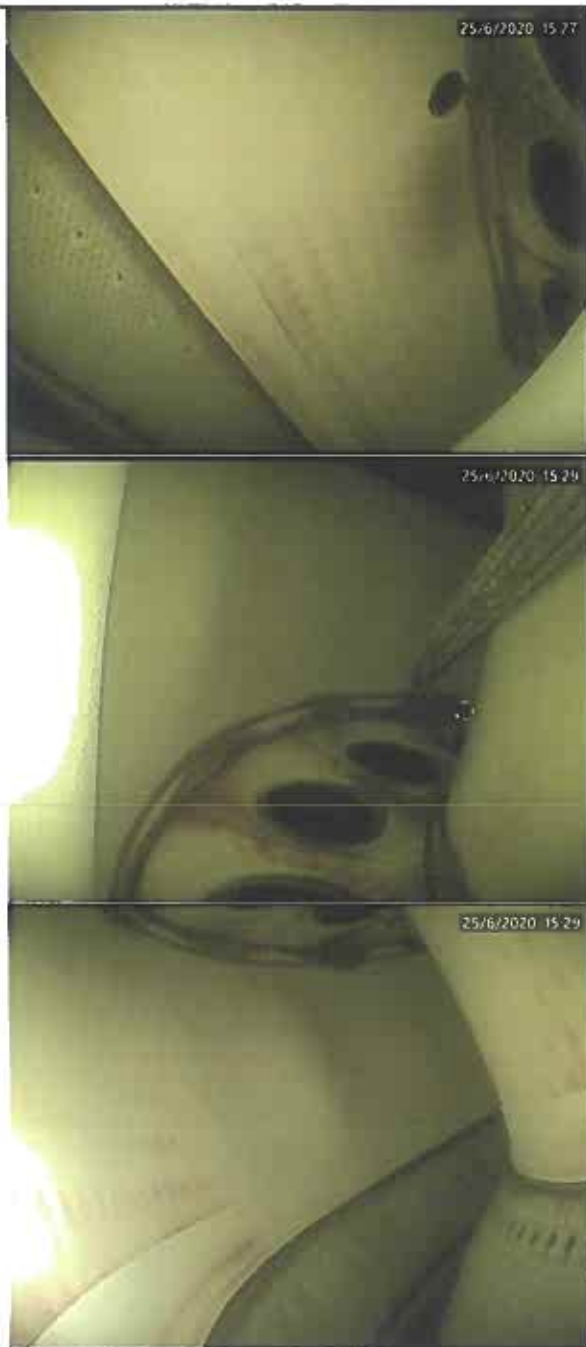
Combustor  
Interior

The risk that some parts of combustor liner will come off and fly into the turbine rotor blades causing a **catastrophic failure is very high**.

| a)Cracks, Qty, length, & orientation | Severe |
| c)Hot Spots | Missing coating and |
| d)Buckling or warpage | deformed liner in the whole circumference. |

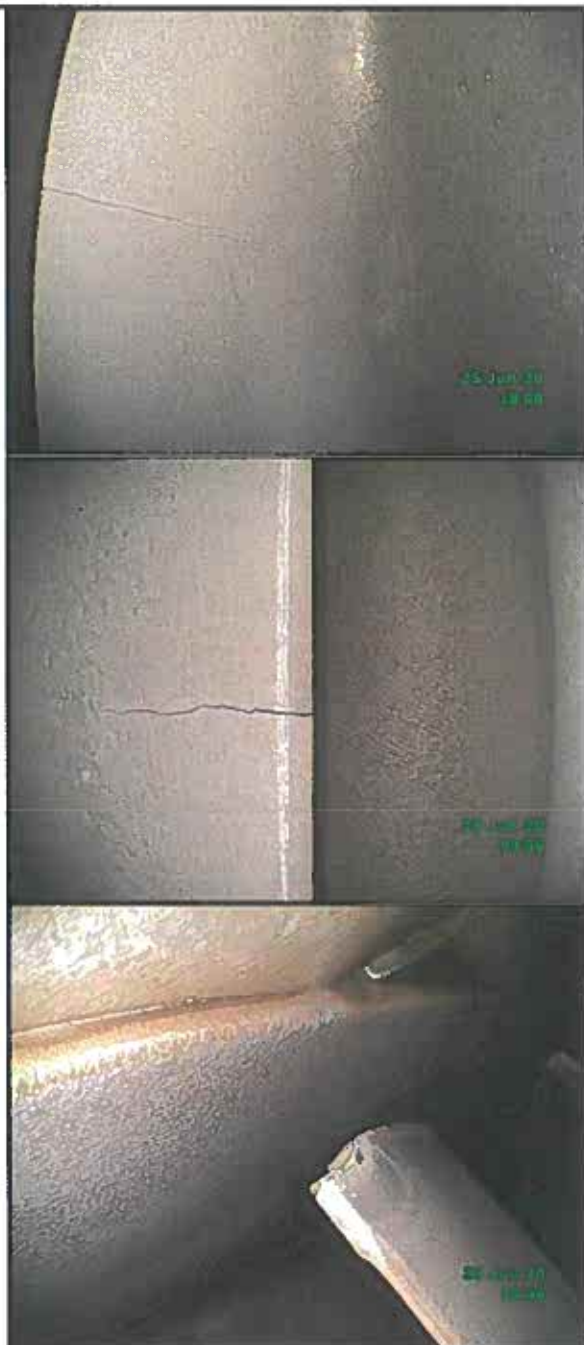
1st Stg Turbine  
Blades

Minor

Cracks, minor

Crack location: blade platform. Minor blade tip wear is also present as well as minor hot (burn) spots.

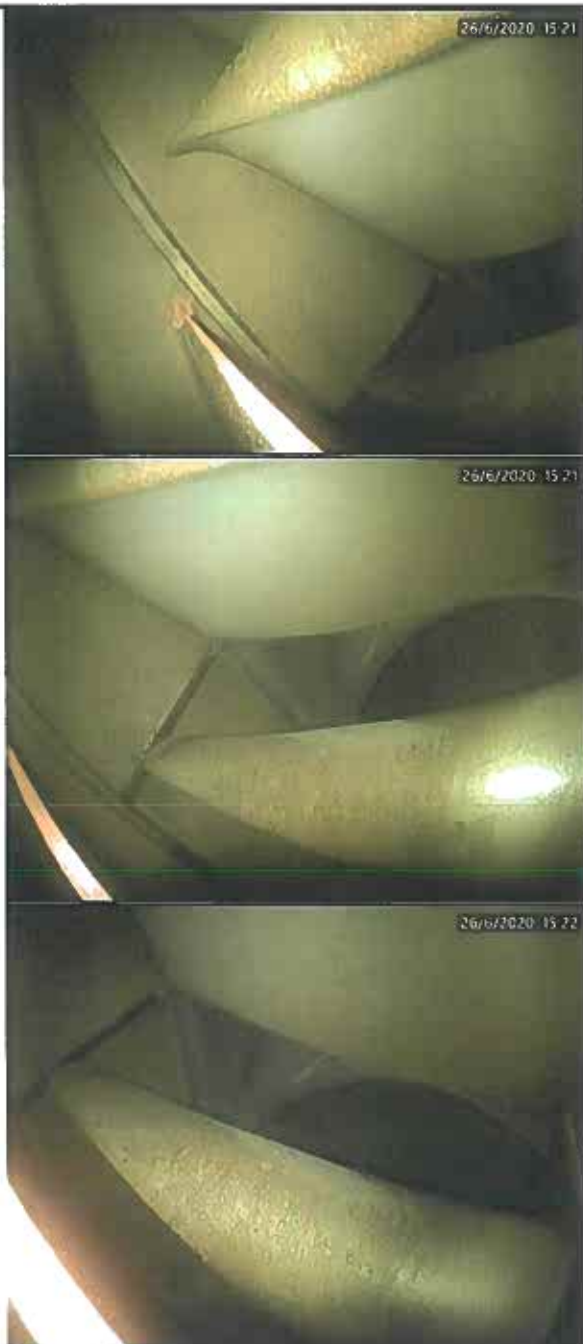
2nd Stg Turbine  
Blades

Minor

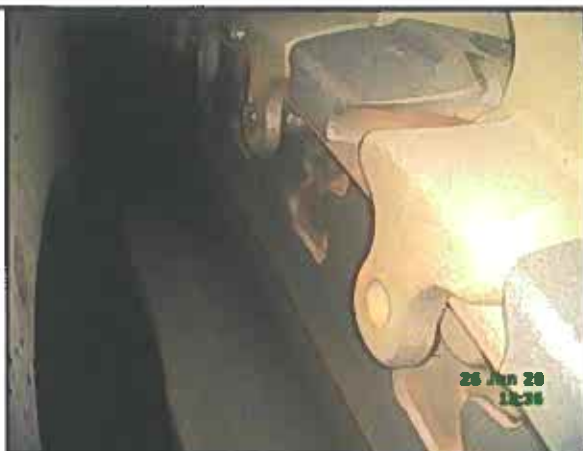
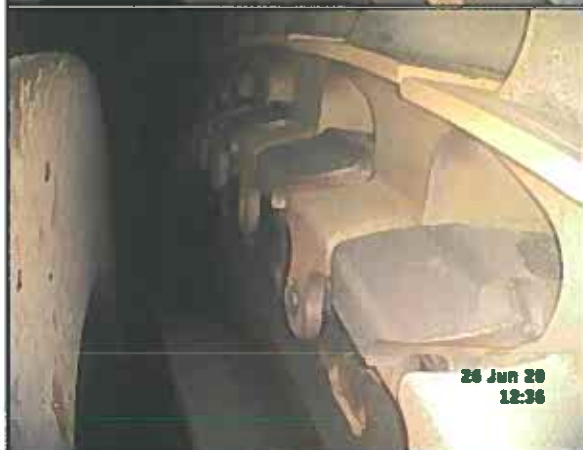
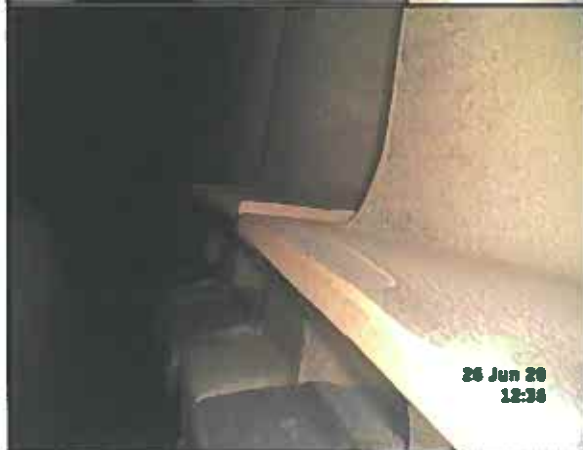
3rd Stg Turbine  
Blades

Minor
