**HOTĂRÂREA NR. 102 DIN 31.03.2021**

**privind aprobarea documentației tehnico-economice, faza Documentație de Avizare Lucrări de Intervenție pentru investiția „Modernizarea grupului de cogenerare de 14 MWe din cadrul SACET Bacău”, actualizată**

Actualizare martie 2021

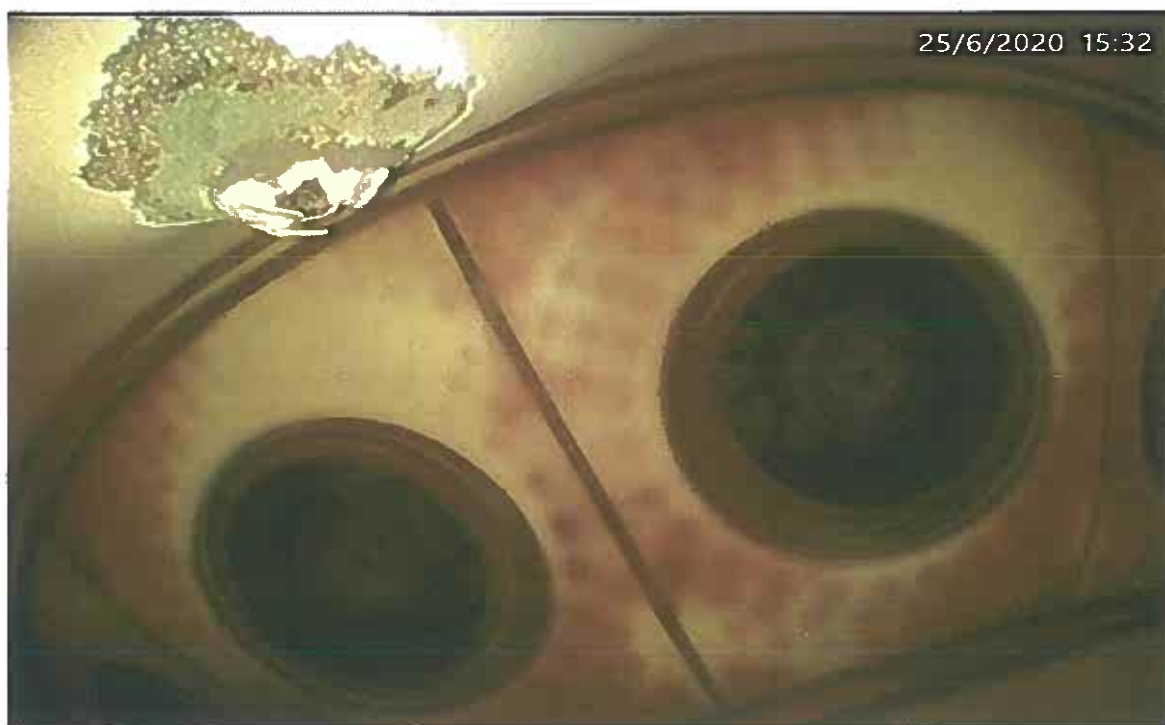
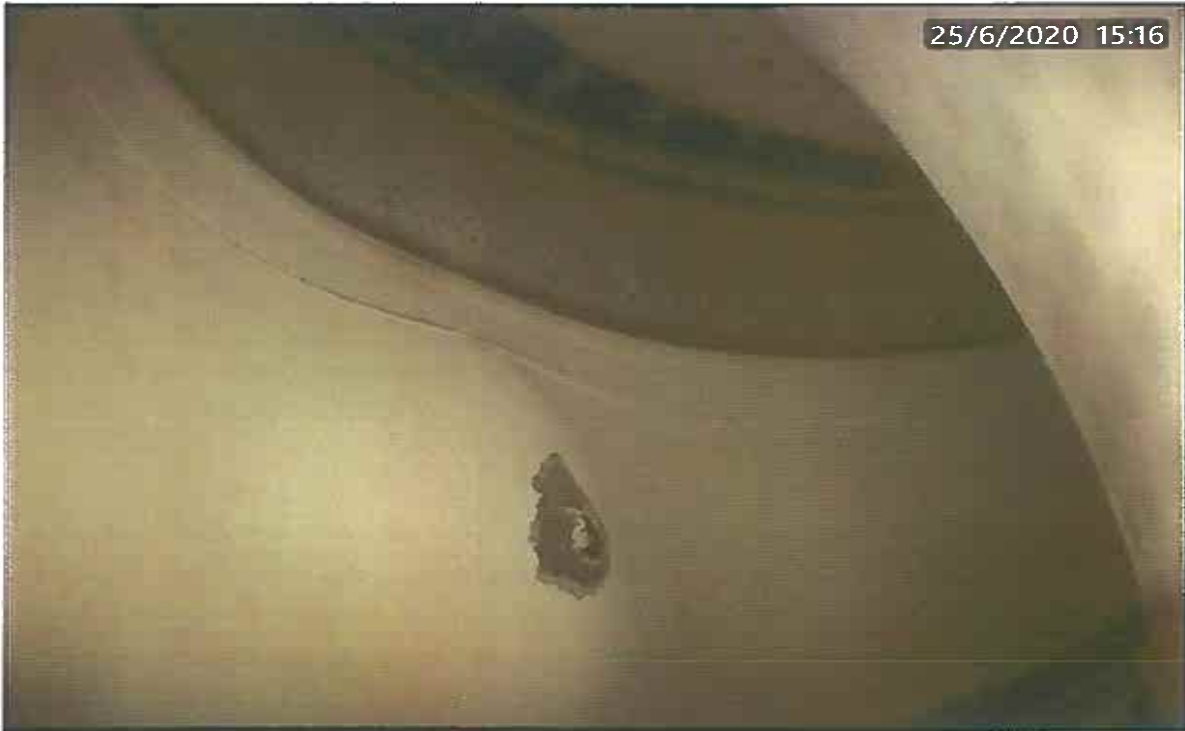
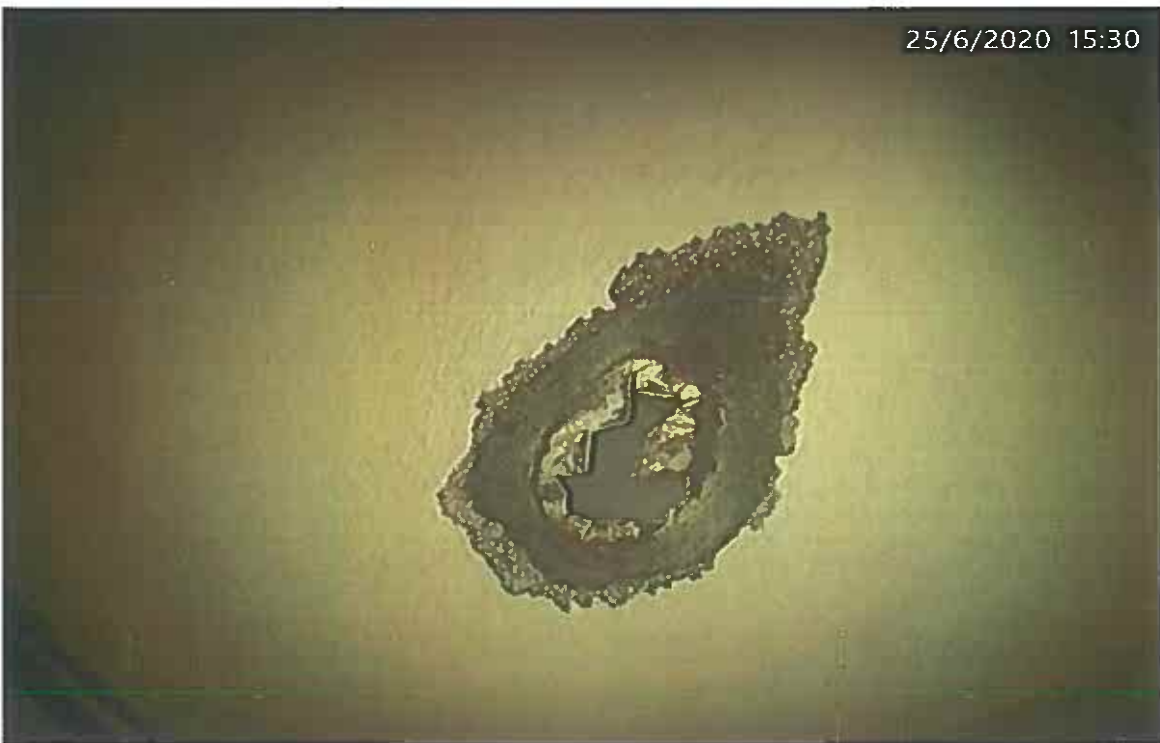
Riscurile identificate impun indisponibilizarea echipamentului.

Fotografii prezentand vizualizare boroscopica a defectiunii din camera de ardere a turbinei:

Protectia ceramica a camerei de ardere a fost gasita deteriorata si in stare necorespunzatoare.

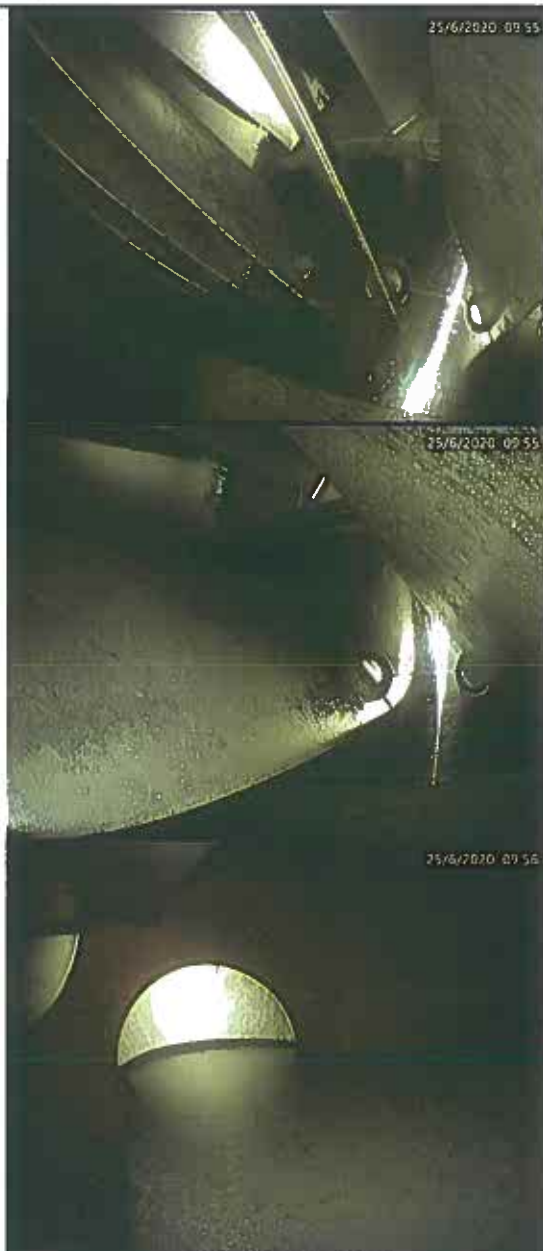
IGV

Minor contamination  
as well

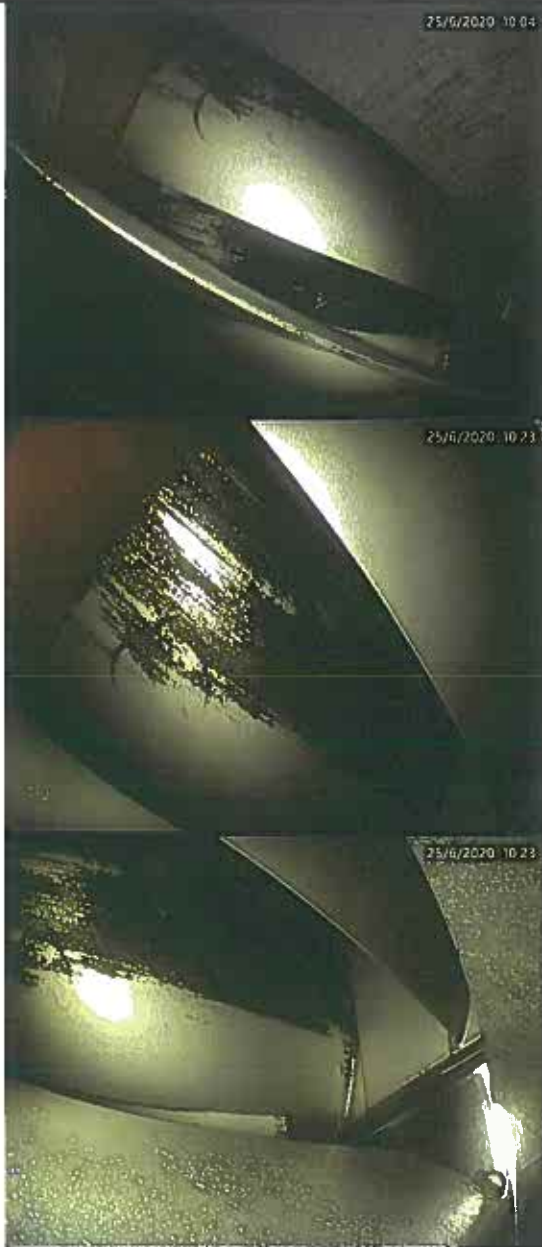
0 Stg  
Compressor  
Blades

Minor

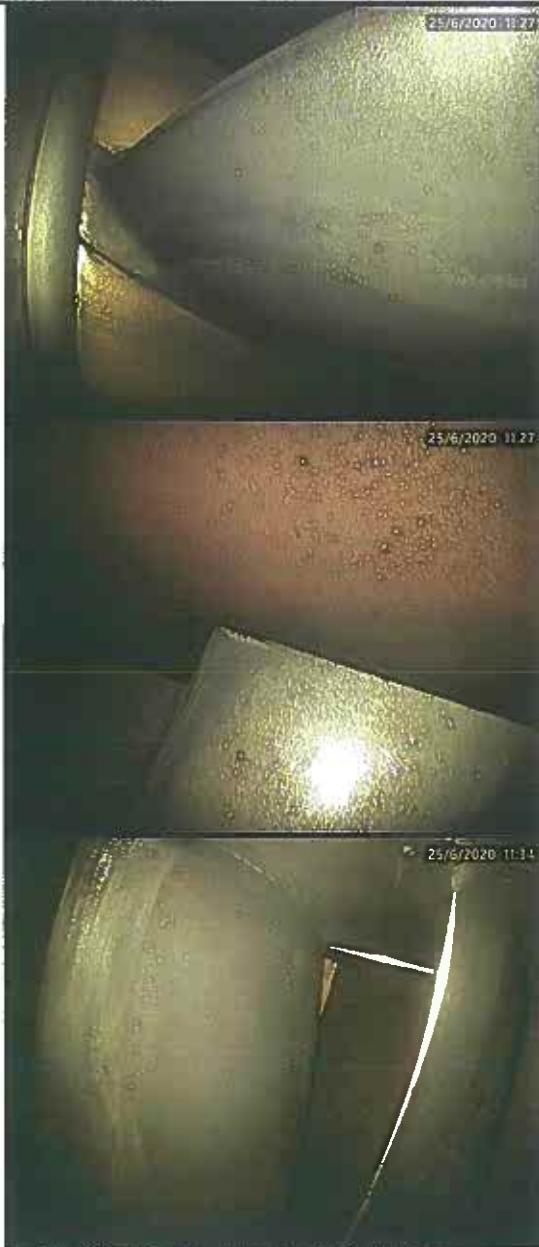
4th Stg  
Compressor  
Blades

Minor

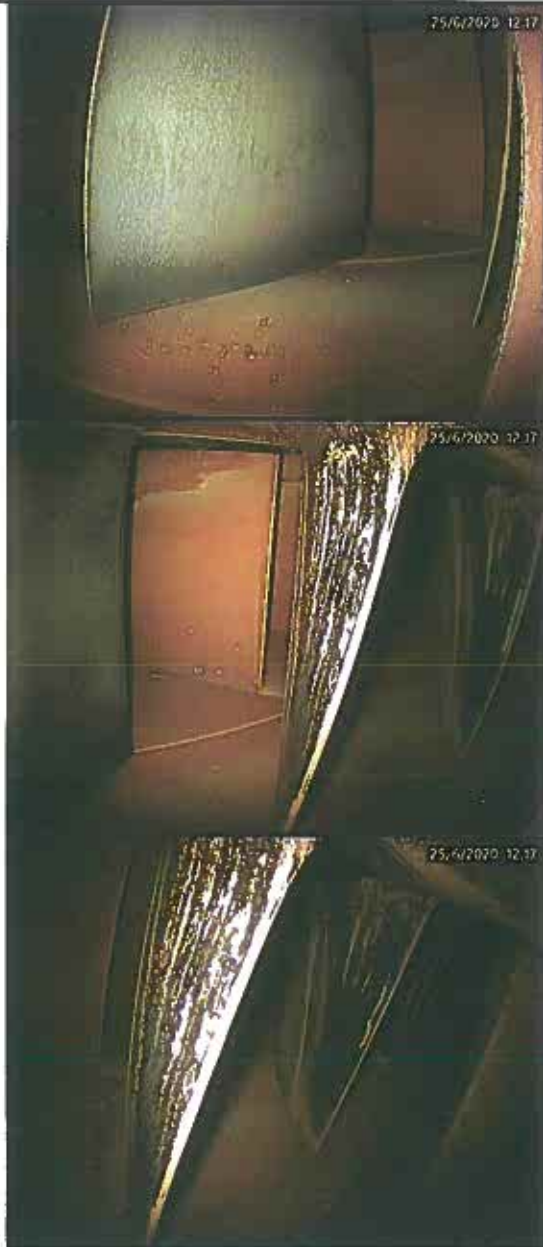
12th Stg  
Compressor  
Blades

Severe

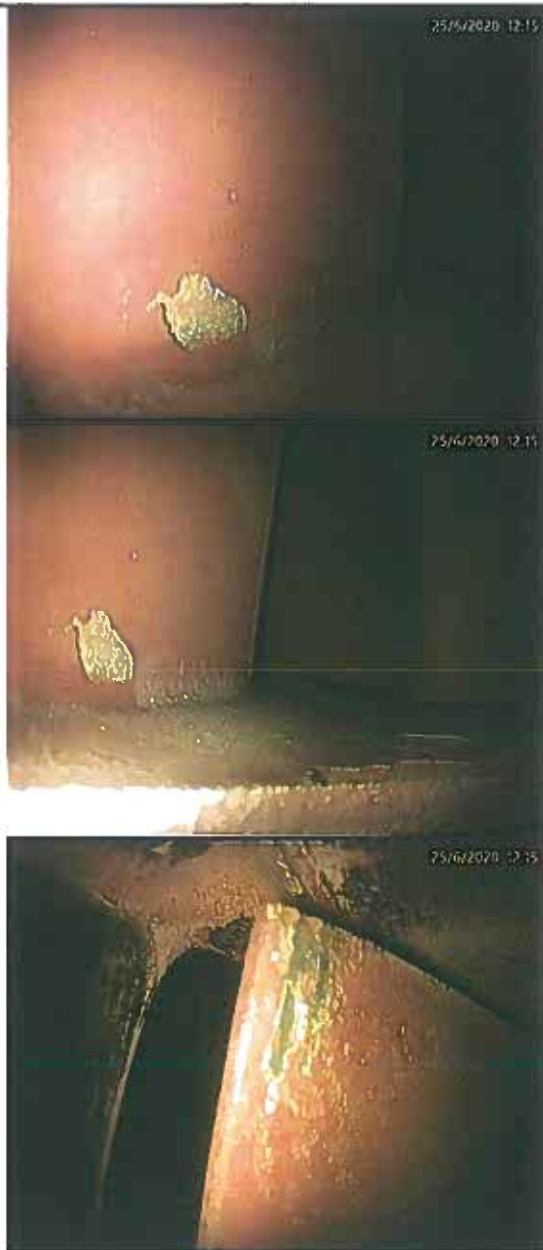
12th Stg  
Compressor GV

Minor  
Missing coating

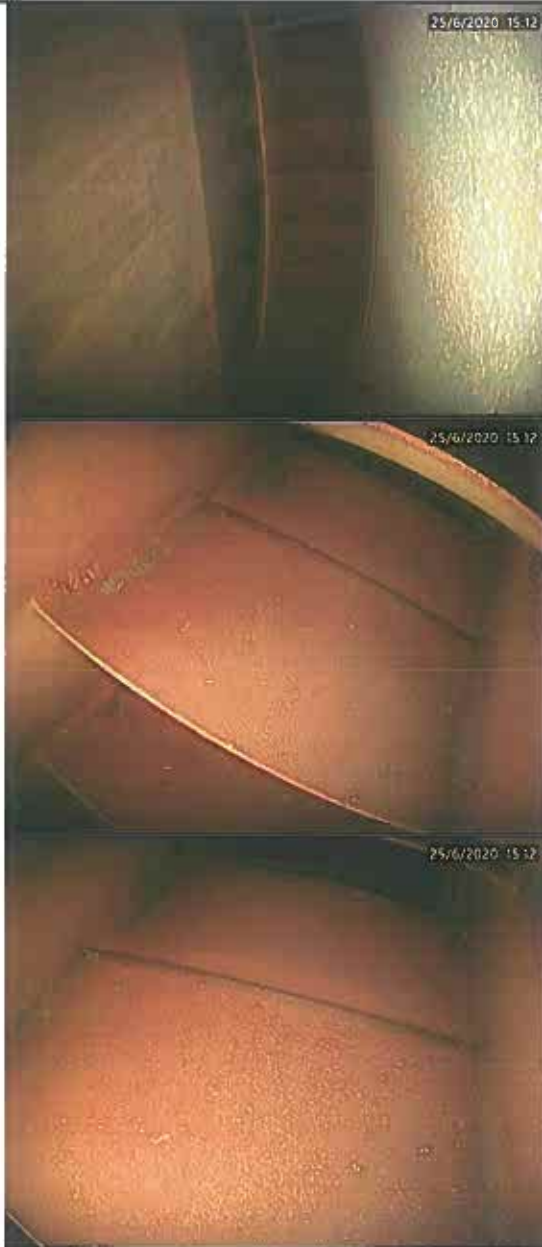
Compressor Exit  
GV

- a) Nicks and dents, Qty and size Minor
- b) Excessive fouling Missing coating
- c) Corrosive pitting. Affected area

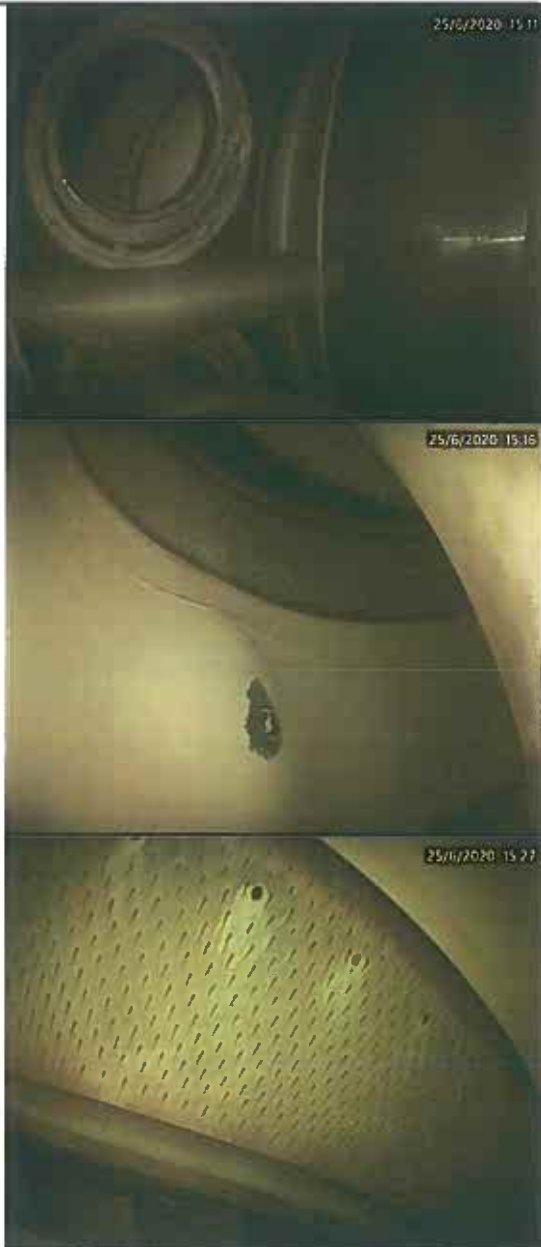
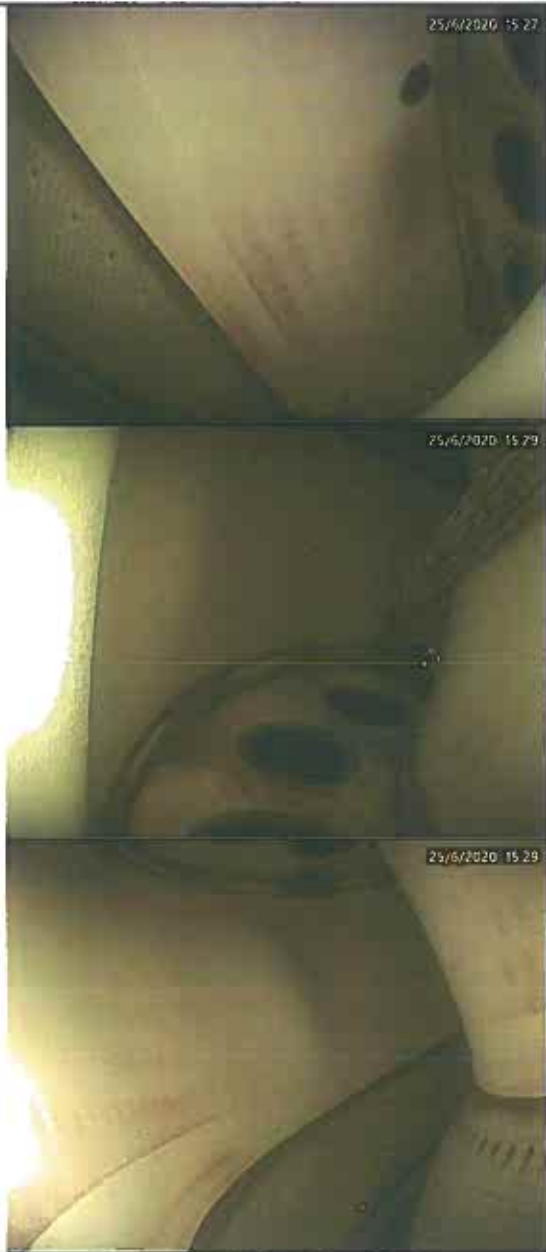
Combustor  
Interior

Unfortunately Solar need to report that during borescope inspection the combustor liner has been found damaged and in bad conditions.  
For your information I attached couple of pictures which explain the gravity of the situation.

| a)Cracks, Qty, length, & orientation | Severe |
| c)Hot Spots | Missing coating and |
| d)Buckling or warpage | deformed liner in the whole circumference. |

Combustor liner has been found damaged and in bad conditions. For more details refer to the borescope photos of the combustor chamber interior.

After having had an internal technical discussion and considering the actual GT operating hours (more than 32'000 Hours) Solar Turbines strongly advise Thermoenergy to do **NOT** run the engine in such conditions and plan a GT replacement as soon as possible in order to protect your business.  
The risk that some parts of combustor liner will come off and fly into the turbine rotor blades causing a **catastrophic failure is very high**.  
More than that, operate the turbine in such conditions would probably be not possible since Temperature T5 spread will start to deviate out of specification causing a sooner GT trip.

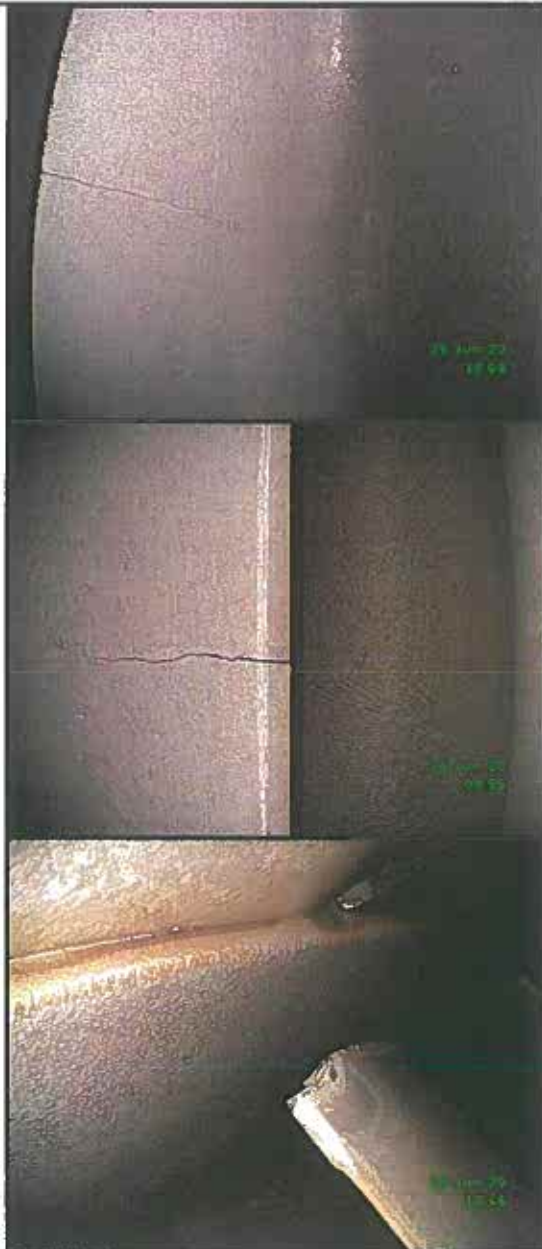
1st Stg Turbine  
Blades

Minor

Cracks, minor

Crack location: blade platform. Minor blade tip wear is also present as well as minor hot (burn) spots.

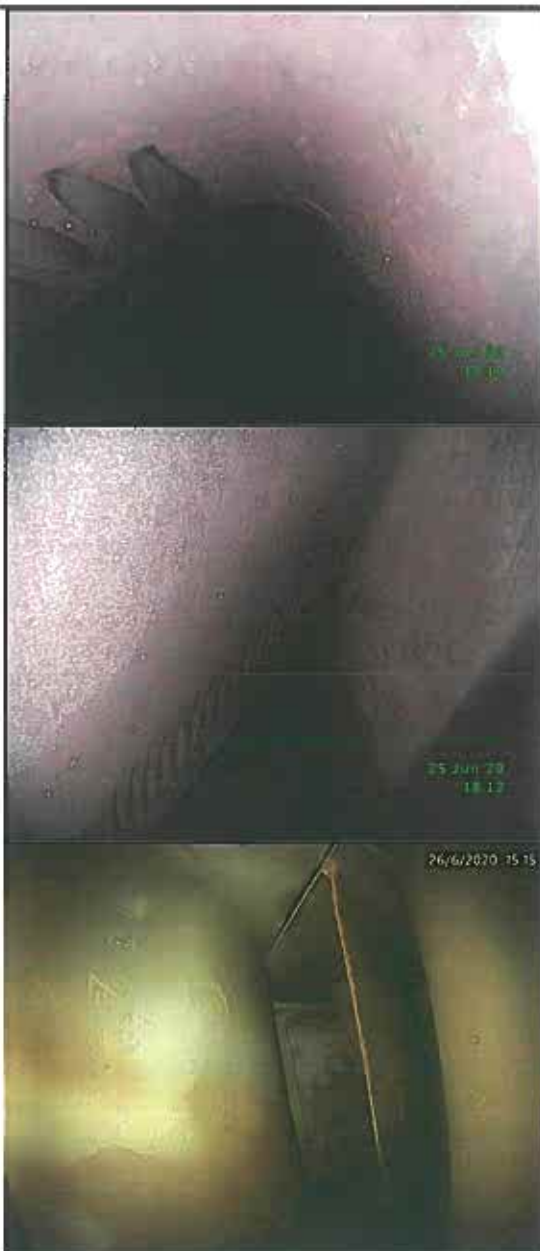
2nd Stg Turbine  
Nozzles

Minor

Burn spots

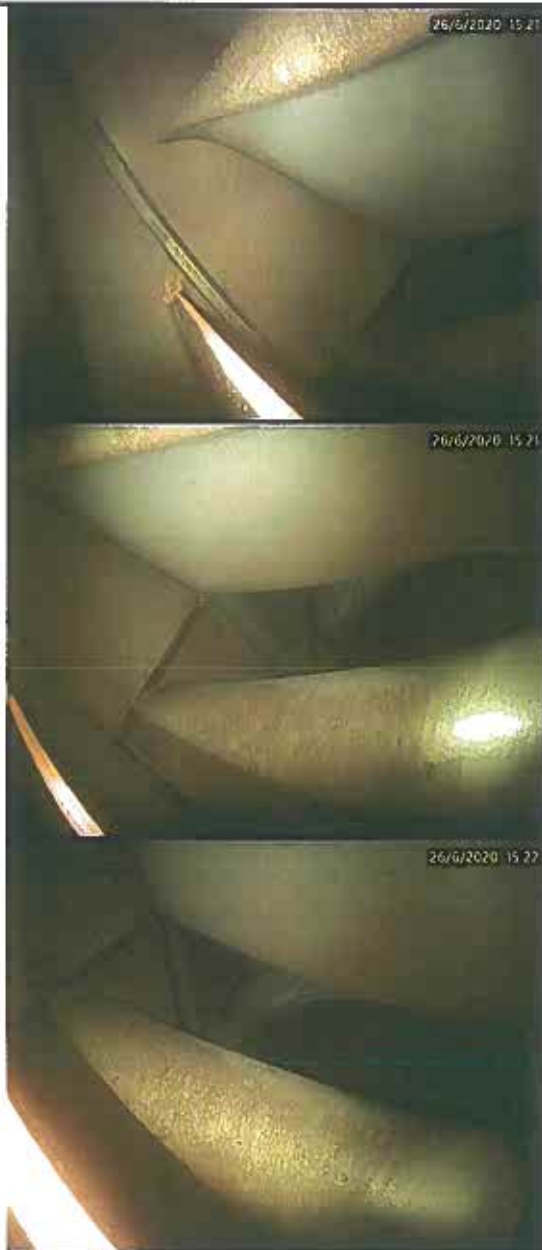
2nd Stg Turbine  
Blades

Minor

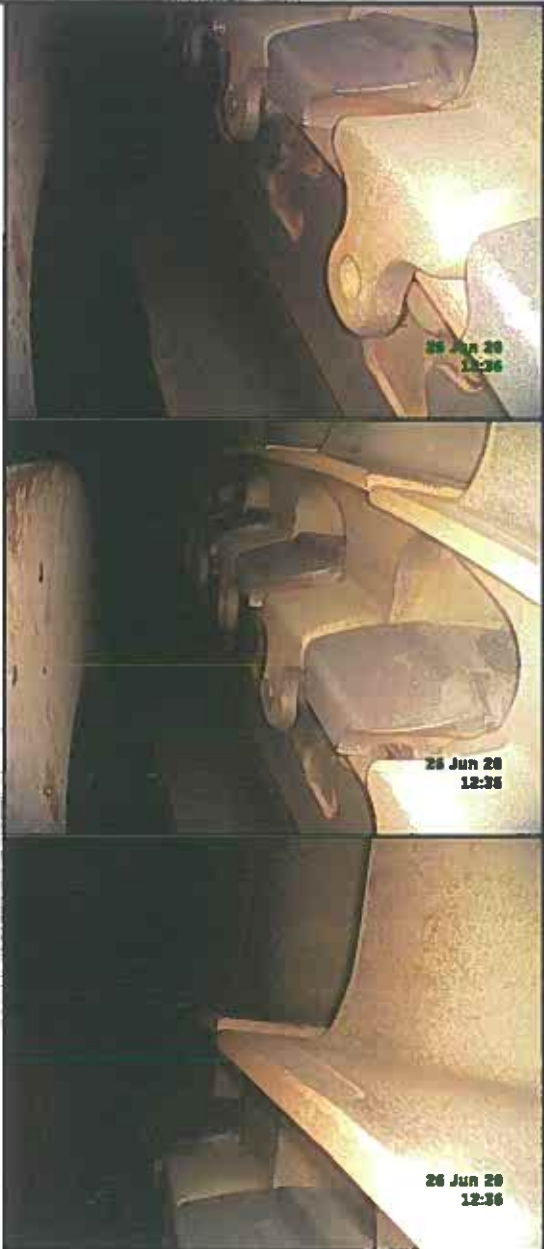
| <p>I</p> <p>3rd Stg Turbine<br/>Blades</p> | | <p>a)Cracks, Qty, length<br/>&amp; orientation</p> <p>b)Thermal erosion.<br/>Depth &amp; Affected<br/>area</p> <p>c)FOD, Affected area</p> <p>d)Tip rub. Gap width</p> <p>Minor</p> <p>Other defects</p> <p>Blade platform edge<br/>curl.</p> |
