**Privind:** Aprobarea documentației tehnico-economice Faza I (D.A.L.I.) și a indicatorilor tehnico-economici pentru obiectivul de investiții **<Eficientizare energetică Grădinița cu program prelungit nr. 7 „Lizuca”>**.

Eficiențizare energetică Grădinița cu program prelungit nr.7 Lizuca

Proiect Nr.17/2018:

DOCUMENTAȚIE PENTRU AVIZAREA LUCRĂRILOR DE INTERVENȚIE (D.A.L.I.)

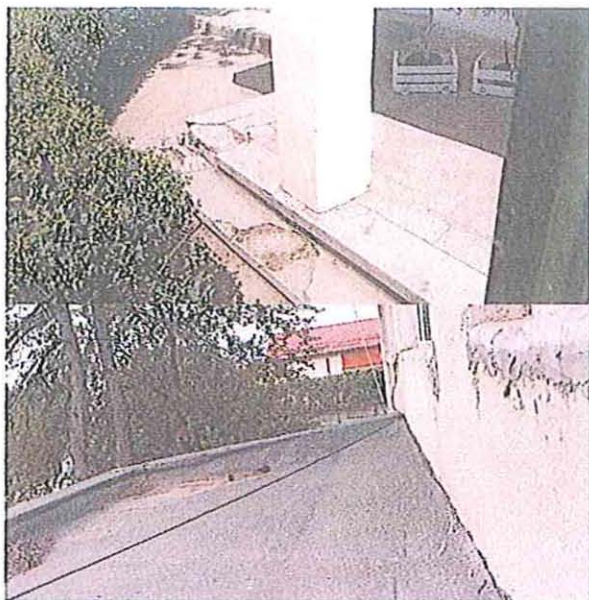
--degradări structurale: tasare accentuată a terenului din jurul stâlpului de susținere a acoperișului terasă de la intrarea în imobil.

-degradări structurale: tasare accentuată a terenului din jurul stâlpului de susținere a acoperișului terasă de la intrarea în imobil. Acest fapt a dus și la o deplasare pe verticală a acoperișului în zona de rezemare pe stâlp (Fig. 1).

Fig. 1-Degradări structurale: tasare stalp și deplasare pe verticală terasa intrare

Se recomandă de asemenea, asigurarea unei rigidizări de ansamblu a structurii de rezistență a construcției, pentru punerea ei în stare de siguranță, conform recomandărilor normativului P 100/3-2008, privind calculul seismic al construcțiilor existente, astfel ca țasarea să se realizeze uniform și fără să producă degradări clădirii.

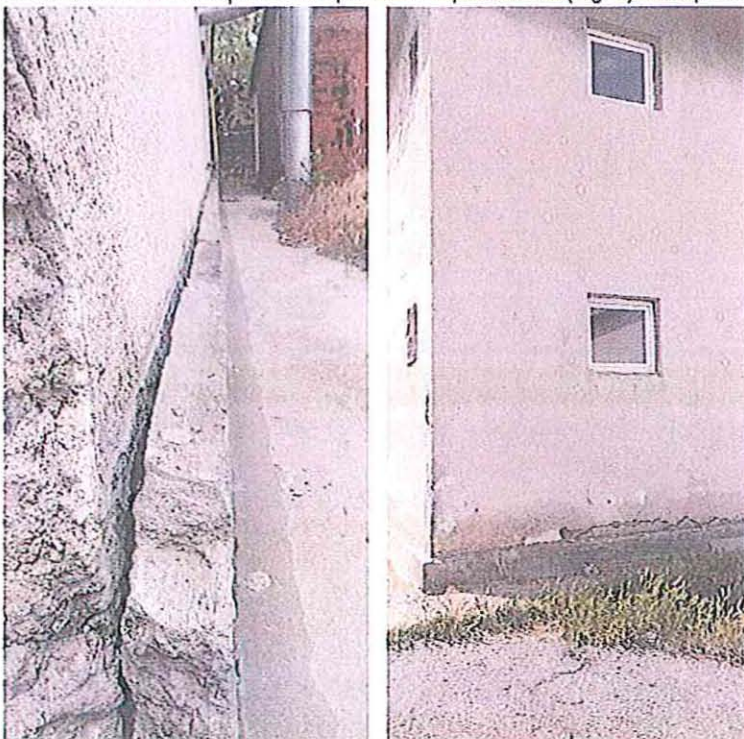
-Trotuarul de gardă este degradat pe alocuri mișcat din locul lui original și nu asigură condiția de etanșeizare, astfel apele meteorice nu sunt direcționate dinspre clădire spre exterior.

- Trotuarul de gardă este degradat pe alocuri mișcat din locul lui original și nu asigură condiția de etanșeizare, astfel apele meteorice nu sunt direcționate dinspre clădire spre exterior (Fig. 2). Este prezentă umiditatea la nivelul soclului.

Fig. 2-Degradări la nivelul soclului și al trotuarului

- Trotuarul de protecție din jurul clădirii este degradat datorită intemperiilor, fenomenelor de îngheț-dezghet și vechimii acestuia.

Neetanșezarea trotuarului a dus la degradarea tencuielii soclului și la infiltrarea apei în teren, care poate ajunge la nivelul tălpii fundațiilor. Se observă existența umidității în zona soclului.

- e. **Repararea trotuarelor de protecție:**
  - Refacere trotuar: (premergător aplicării sistemului termo-hidro izolat la soclu) desfacerea și demolarea elementelor trotuarului din beton, săpătură perimetrală, (ulterior aplicării sistemului termo-hidro izolat la soclu) nivelare și compactare pământ-strat impermeabil argilă, așternere balast compactat 10cm grosime, montare plasă sudată armătură, cofrare perimetrală trotuar, turnare beton în trotuar, bitumarea rosturilor de turnare la trotuar.

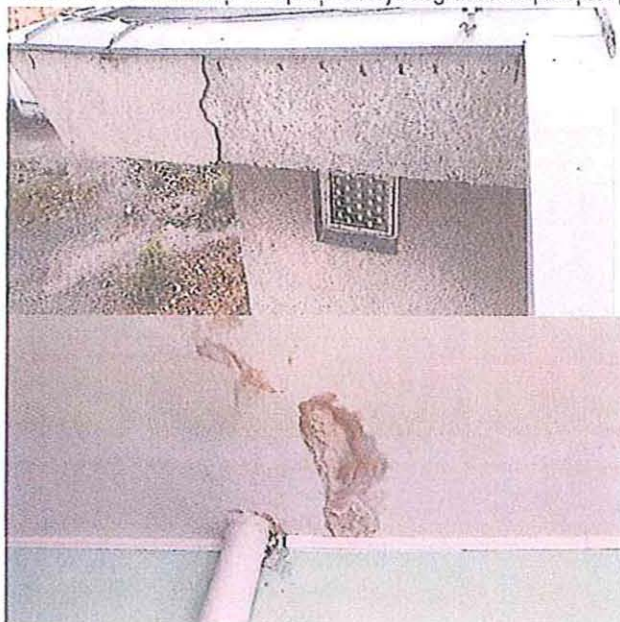
-există urme de infiltrații de apă și finisaje degradate la planșeul peste etaj, atât la interior cât și la exterior.

- există urme de infiltrații de apă și finisaje degradate la planșeul peste etaj, atât la interior cât și la exterior (Fig.3, Fig. 4).

Fig. 3-Degradări la nivelul aticului

Fig. 4-Urme de infiltrații la interiorul clădirii

Alte degradări și neconformități constau în tencuiala desprinsă de pe atice și cu armături la vedere.

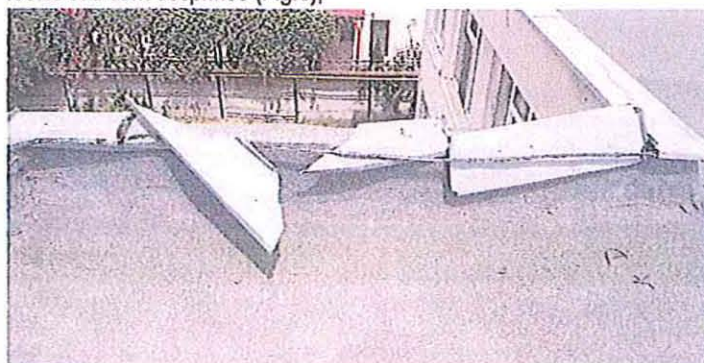
-degradări ale sistemului de îndepărtare și colectare al apelor pluviale de pe acoperiș: sorțurile de tablă au degradări locale sau sunt desprinse.

-degradări ale sistemului de îndepărtare și colectare al apelor pluviale de pe acoperiș: sorțurile de tablă au degradări locale sau sunt desprinse (Fig.5);

Fig. 5-Sorțuri de tablă degradate/desprinse

Șorturile de tablă au degradări locale și pe alocuri sunt desprinse.

- b. **Repararea acoperișului tip terasă, inclusiv repararea sistemului de colectare și evacuare a apelor meteorice la nivelul învelitoarei tip șarpantă:** demontare elemente învelitoare existente degradate, lucrări de refacere sistem învelitoare, lucrări de refacere sistem colectare ape pluviale, lucrări de demontare-remontare echipamente pe învelitoare
