**privind aprobarea documentației de avizare a lucrărilor de intervenții pentru  
obiectivul de investiții „Schimbare sistem învelitoare la corp C1 Școala  
Gimnazială Traian” (Scenariul 1)**

OBIECT: SCHIMBARE SISTEM ÎNVELITOARE LA CORP C1  
ȘCOALA GIMNAZIALĂ „TRAIAN”  
STR. PRINCIPATELE UNITE, NR.7, MUN. CRAIOVA  
BENEF : ȘCOALA GIMNAZIALĂ „TRAIAN” CRAIOVA  
PR.NR. : 1962/2013  
FAZA : DALI

# MEMORIU TEHNIC

**EXPERTIZA TEHNICA**

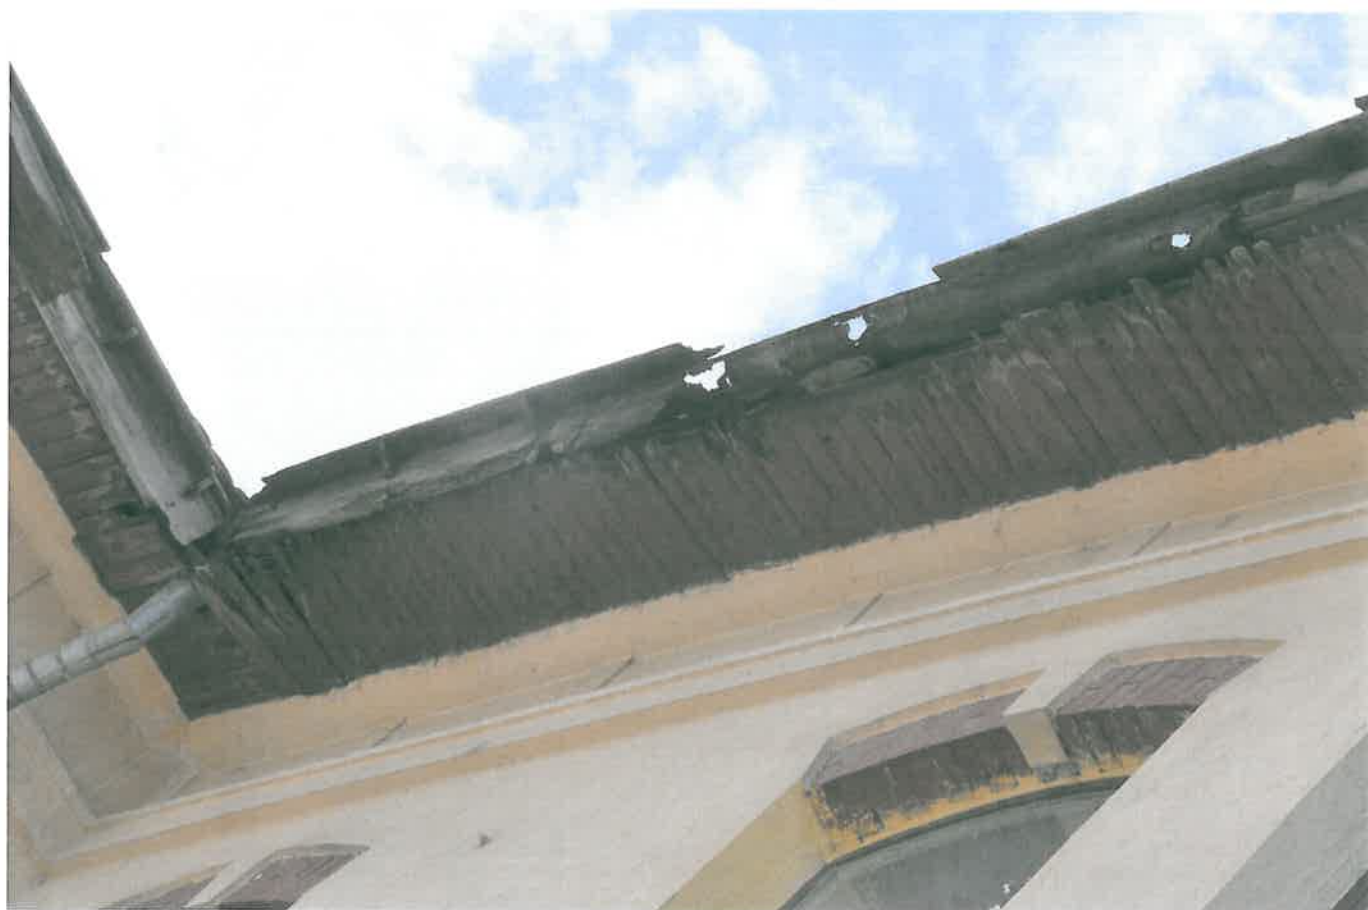
**STREAȘINĂ ȘI JGHEABURI DETERIORATE**

- racordarea burlanelor existente din tablă zincată, la jgheaburile propuse
- înlocuirea completă a ștreășinilor înfundate din lemn distruse de apa provenită de la jgheaburile deteriorate

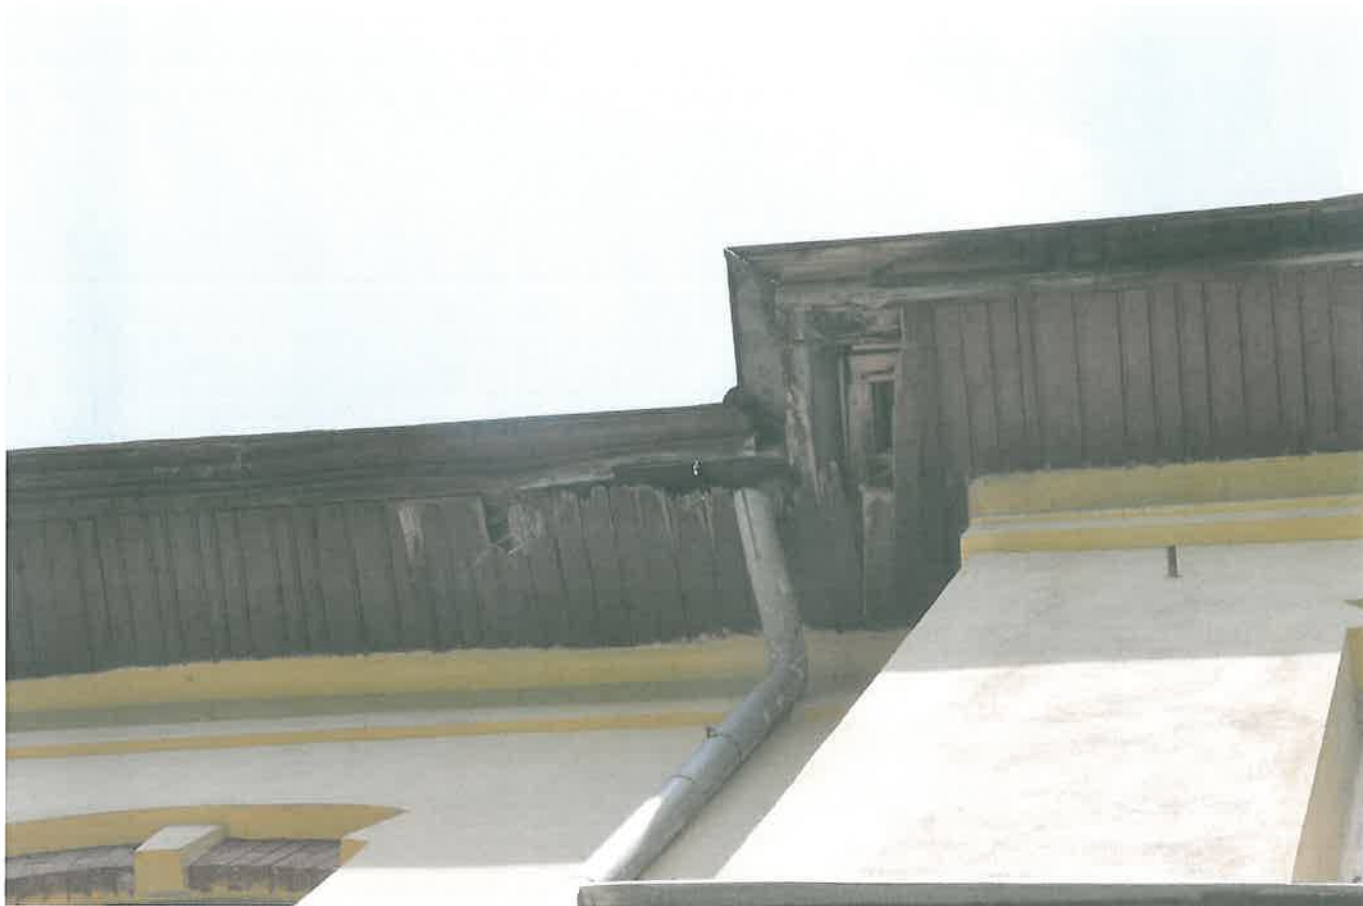
**STREAȘINĂ ȘI JGHEABURI DETERIORATE**

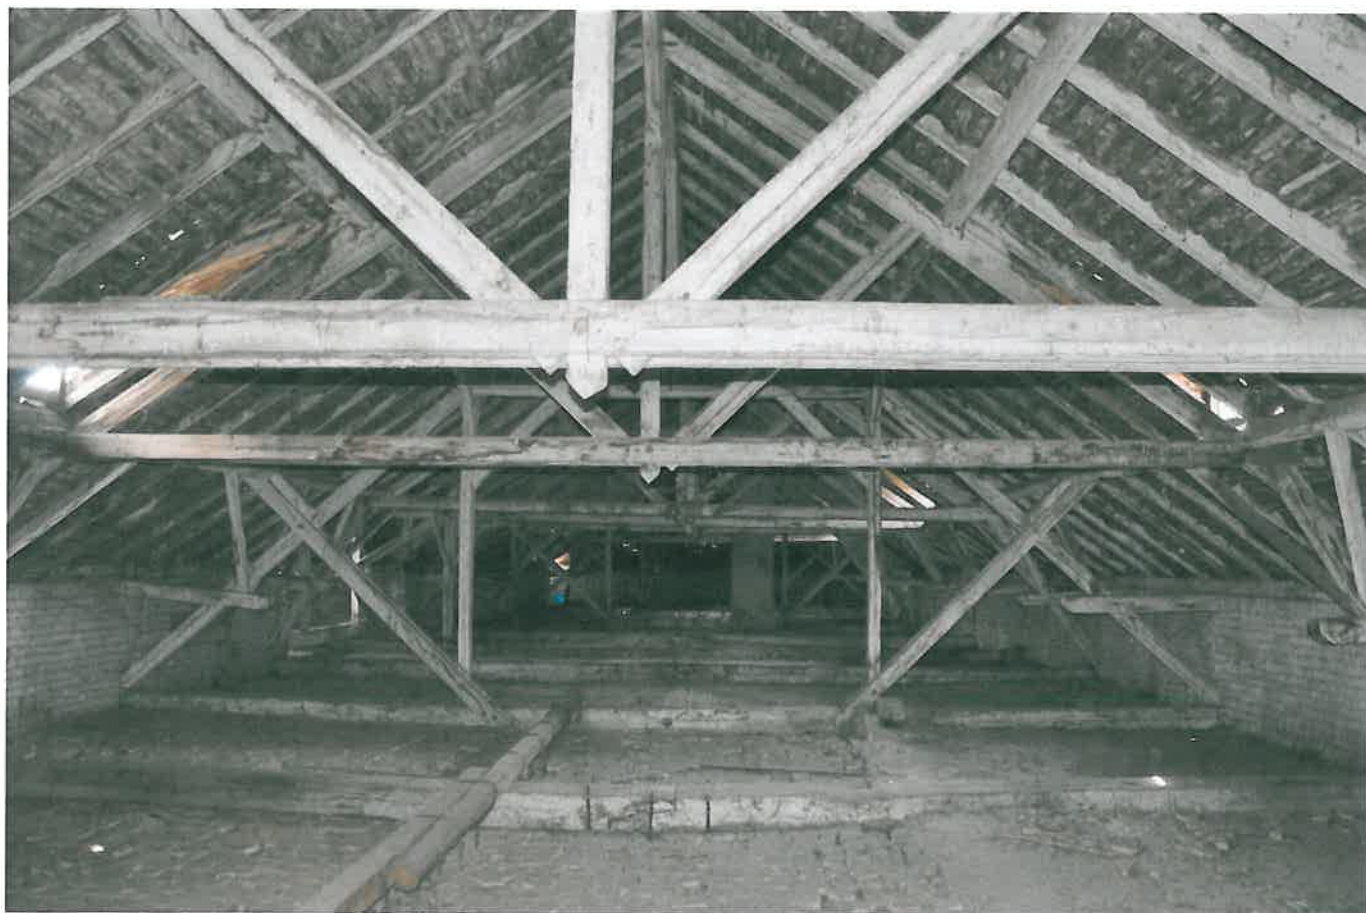
**FERME STRUCTURĂ ȘARPANTĂ**

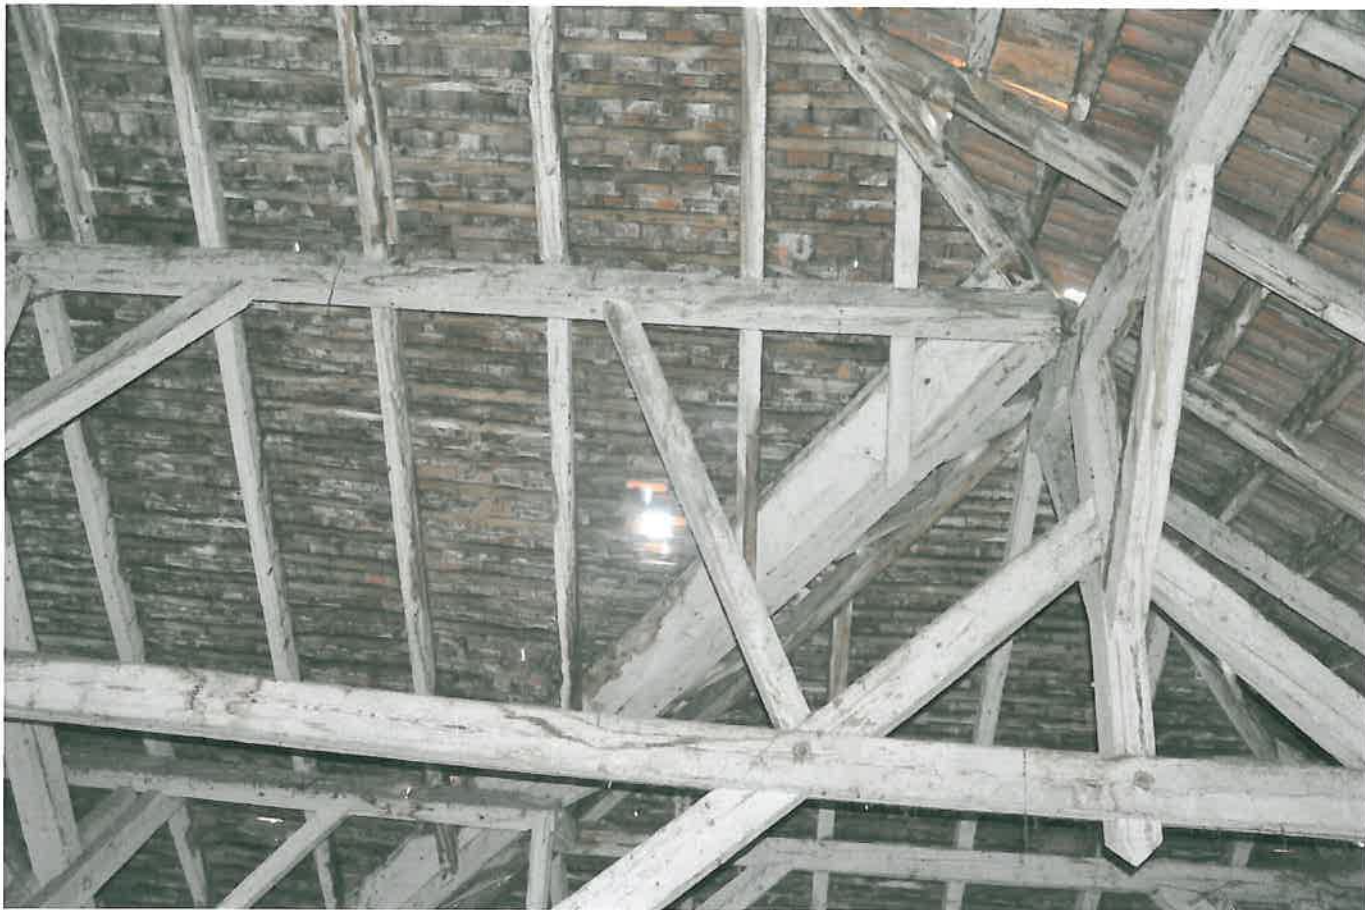
**PANE, CĂPRIORI, ÎNVELITOARE DIN ȚIGLĂ**

- reparație atice din cărămidă deteriorate și tencuirea lor
- se va înlătura vechea termoizolație din cărămizi și pământ
- înlocuirea completă a învelitorii care este foarte deteriorată, având peste 100 ani vechime, cu învelitoare din tablă tip țiglă acoperită cu ardezie pentru a avea aspectul țiglei ceramice, clădirea având peste 100 ani vechime

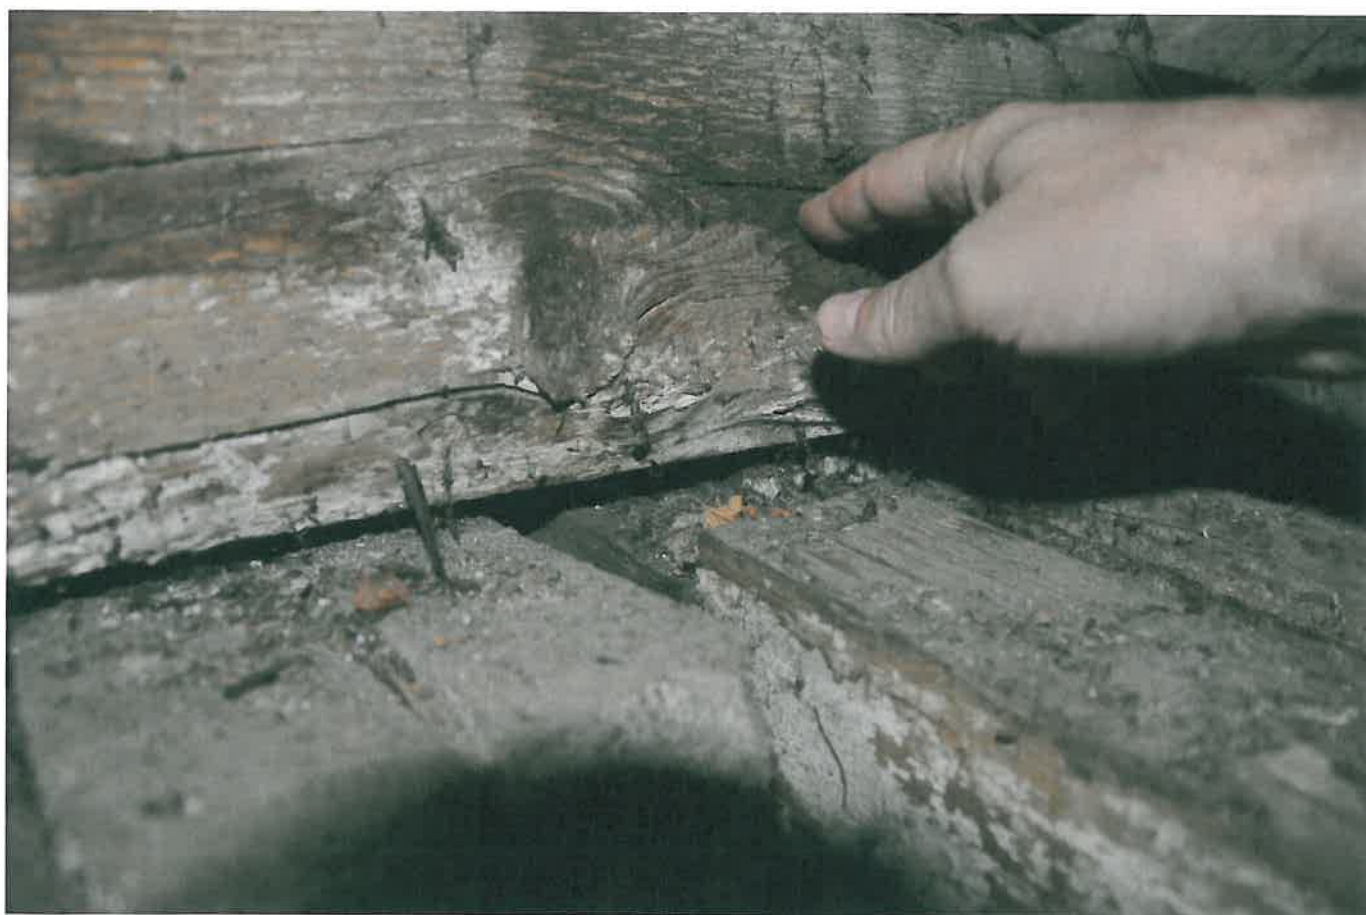
- deteriorarea unor nodurilor de imbinare a coso roabelor prin desprindere si deformare
- deteriorarea nodurilor de imbinare a talpilor fermelor;
- fisurarea unor elemente ale sarpantei(popi, pane, arbaletrieri).

**COSOROABĂ DETERIORATĂ ȘI ROTITĂ**

- refacerea nodurilor de îmbinare a cosoroabelor, deteriorate prin desprindere și deformare
- refacerea nodurilor de îmbinare a tălpilor fermelor
- repararea elementelor crăpate ale șarpantei prin înlocuire sau platurire

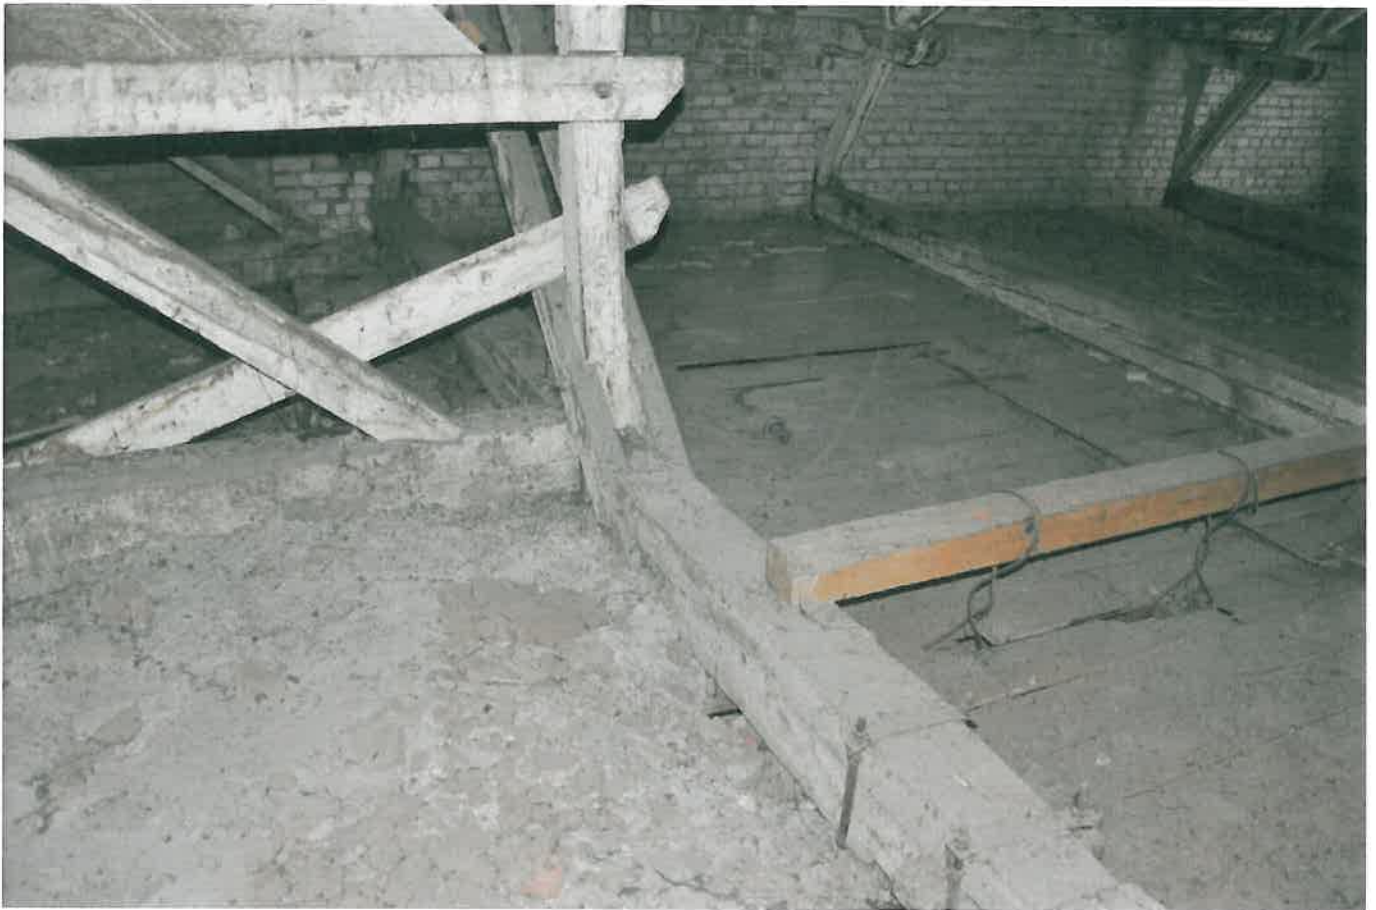
Pentru reducerea lungimii de lucru a grinzilor planșeului, acestea sunt suspendate la mijlocul deschiderii cu elemente metalice, de câte o grindă longitudinală de lemn ecarisat, montată în pod, deasupra tălpilei fermelor acoperișului.

**GRINZI AJUTĂTOARE PENTRU SUSȚINEREA GRINZILOR PLANȘEULUI**

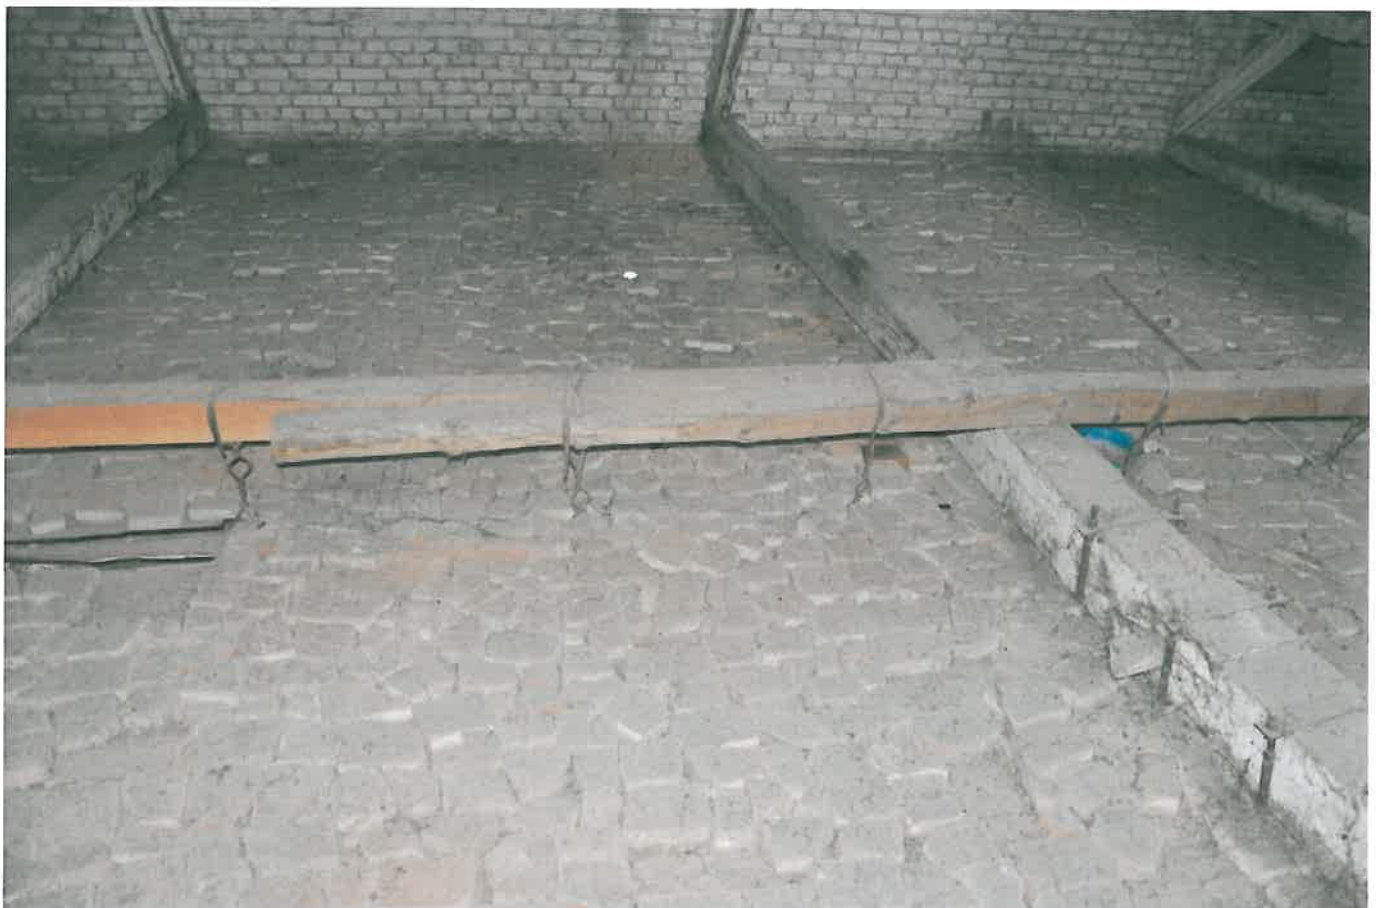
**TERMOIZOLAȚIE PLANȘEU ȘI GRINZI AJUTĂTOARE PENTRU  
SUSȚINEREA GRINZILOR PLANȘEULUI**

- se va realiza termoizolație din vată minerală 20cm grosime, cu barieră de vapori
- realizarea în pod a unei podine din OSB3 18mm grosime care este ignifugat și tratat antihidrofug
- realizare astereală cu folie anticondens și plăci OSB3 10mm grosime
- înlocuirea jgheaburilor din tablă zincată foarte deteriorată, pe sistem ascuns, cu jgheaburi din tablă zincată aparente
- prevederea de parazăpezi metalice la învelitoarea din tablă

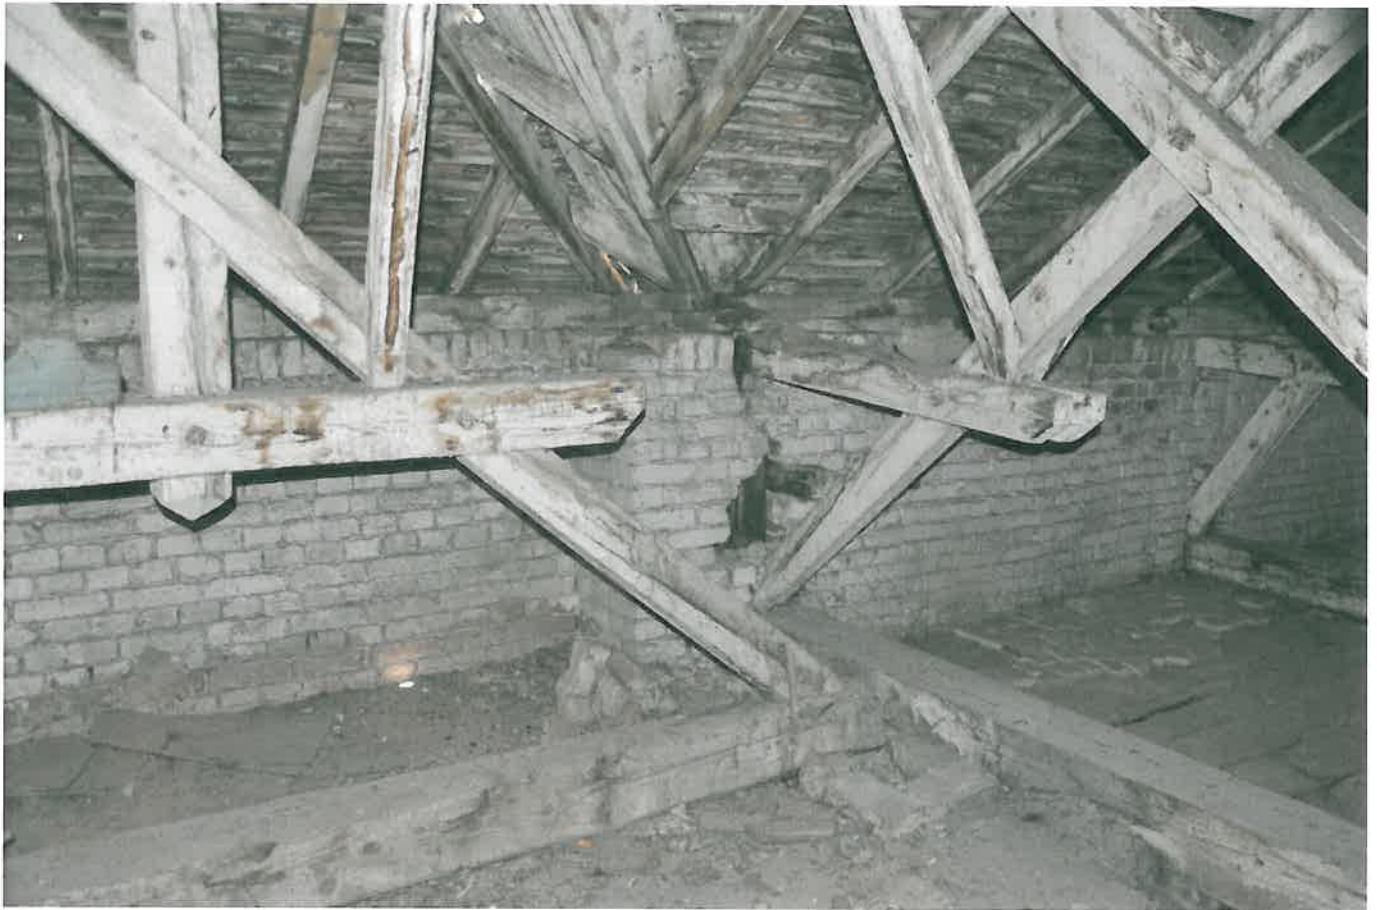
Panele marginale (cosoroabele) sunt montate pe popi de lemn care sunt înglobați în peretele de contur al podului (atic) și care fac parte integrantă din ferma de lemn.

**POPI DE LEMN ÎNGLOBAȚI ÎN PARAPETUL PERIMETRAL  
DE ZIDĂRIE AL PODULUI**

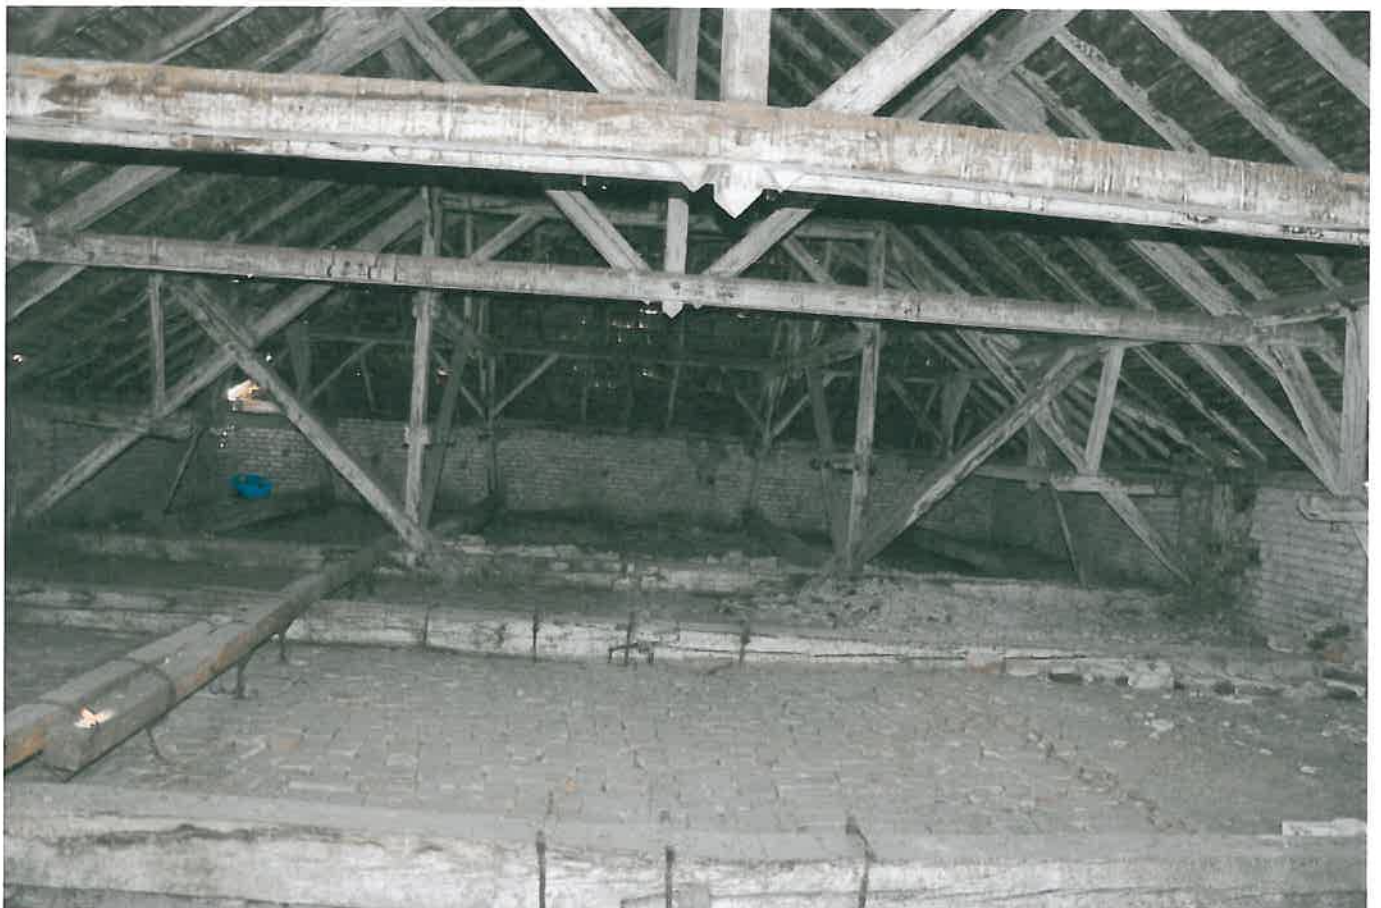
**ÎMBINARE TĂLPI FERME**

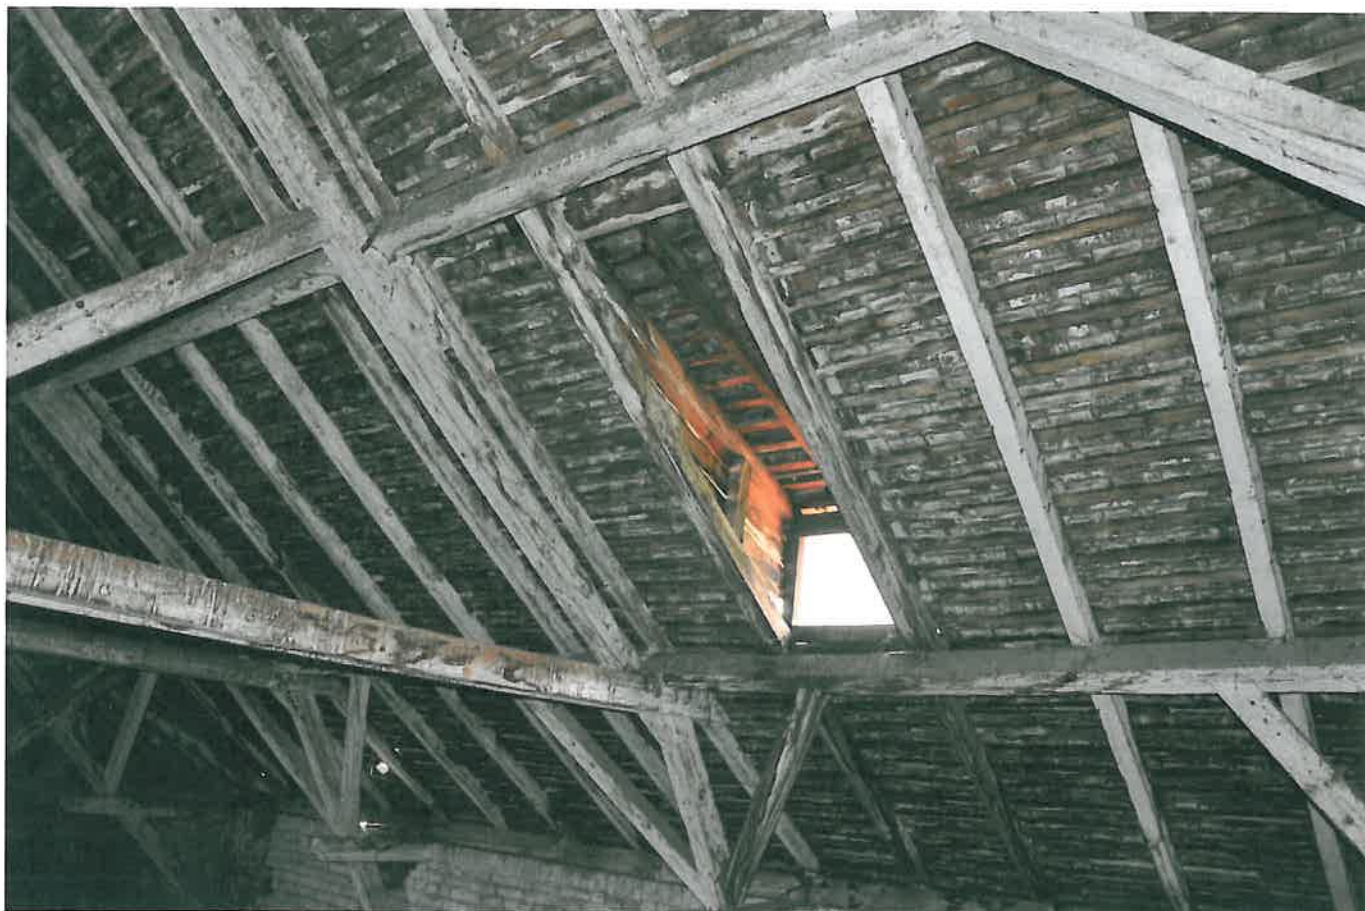
**PANE, CĂPRIORI, ȘIPCI, ÎNVELITOARE DIN ȚIGLĂ**

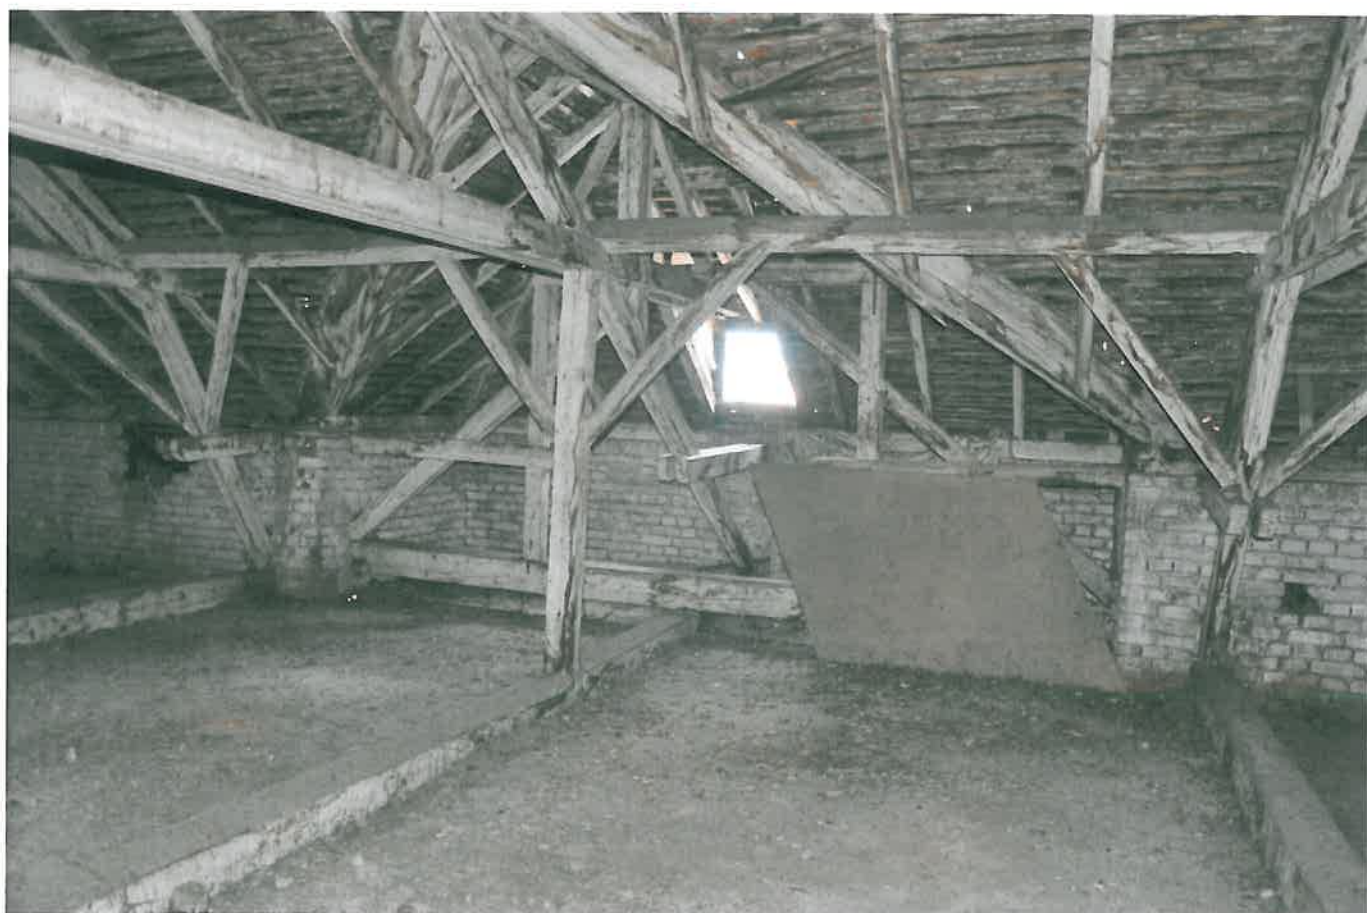
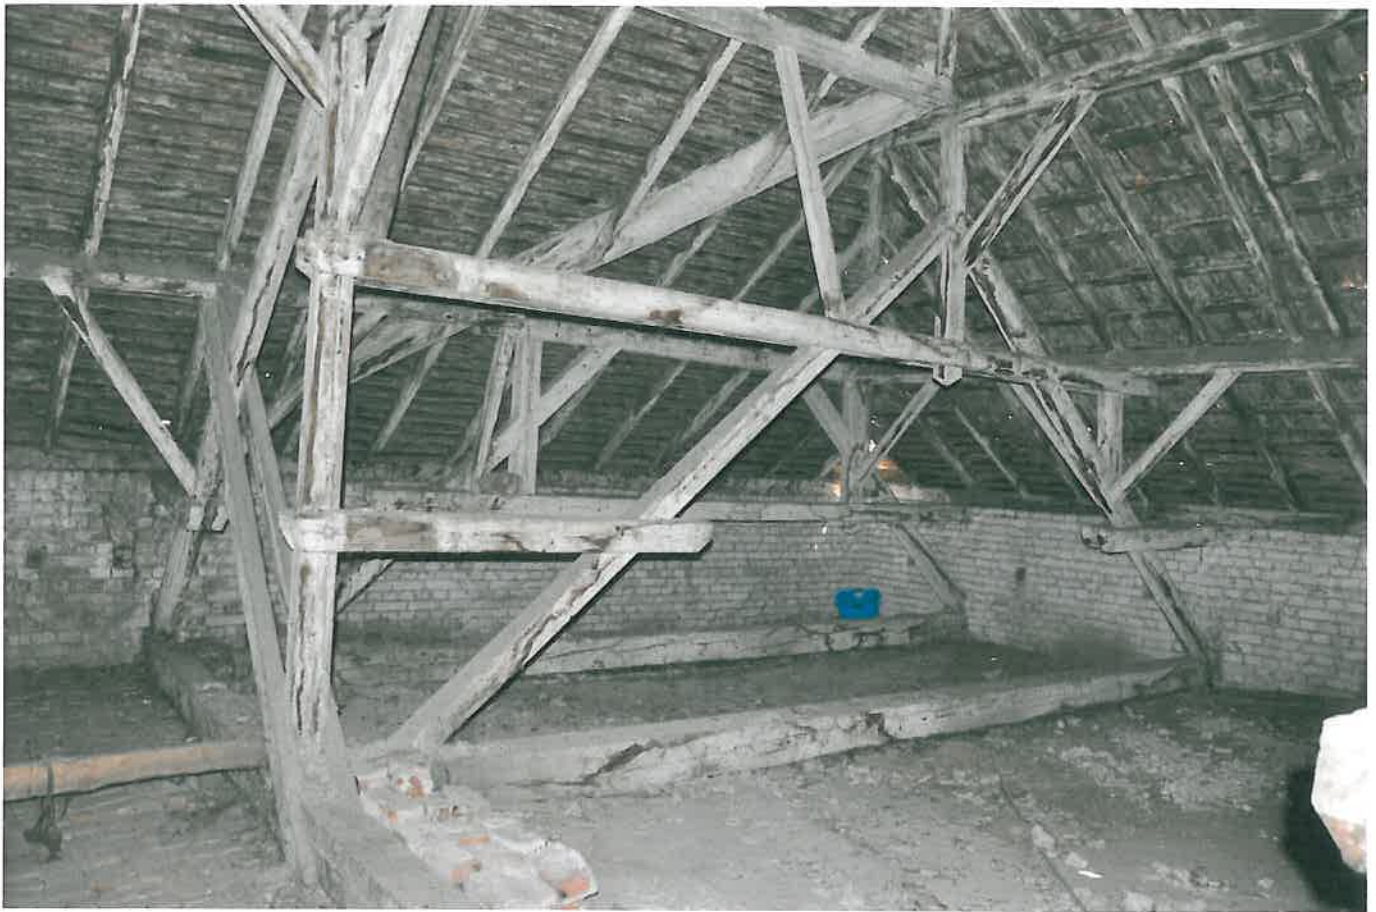
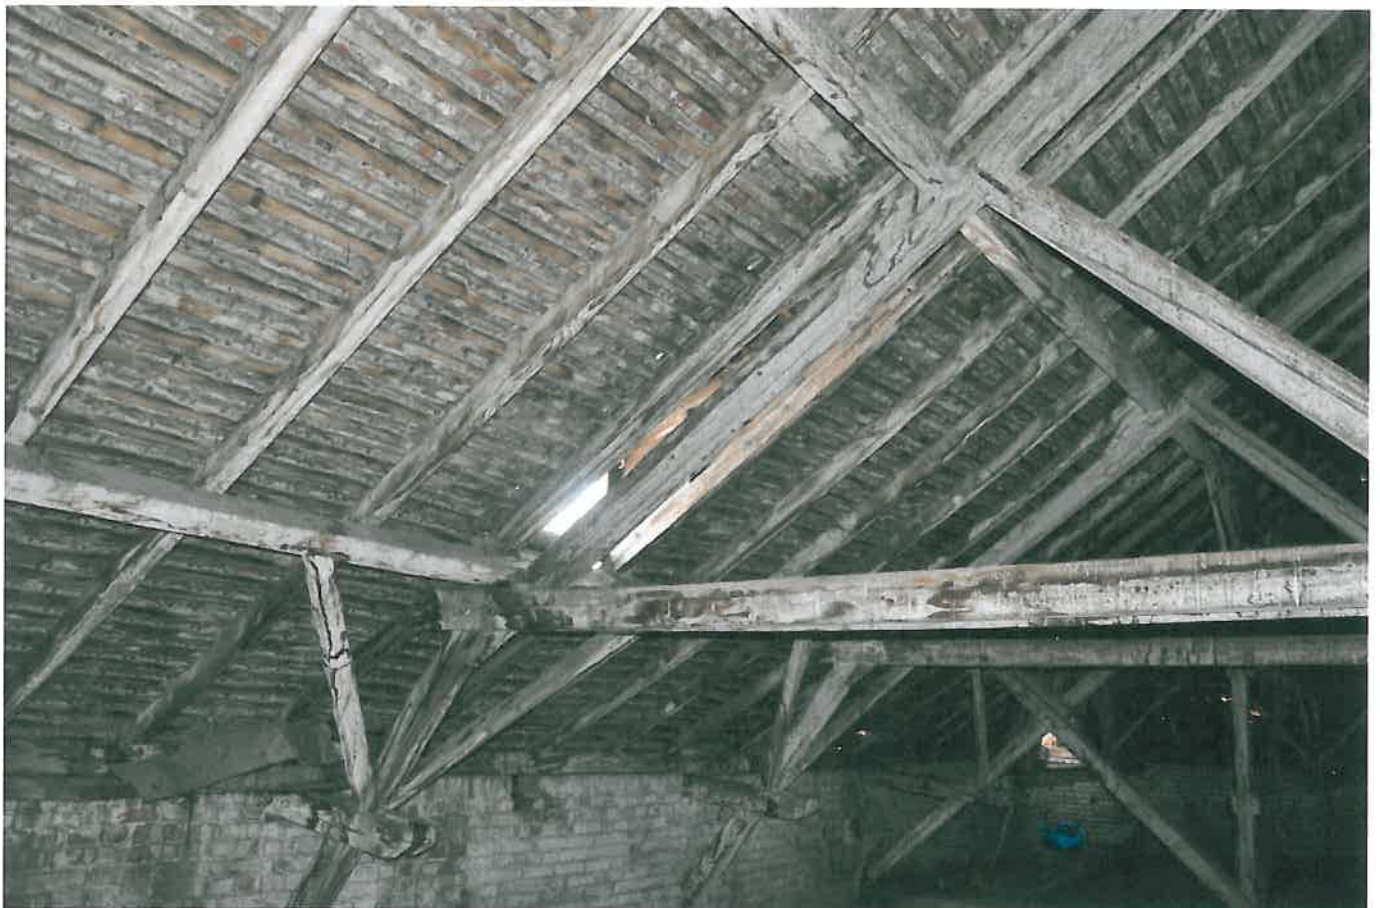
**STRUCTURĂ ȘARPANTĂ**

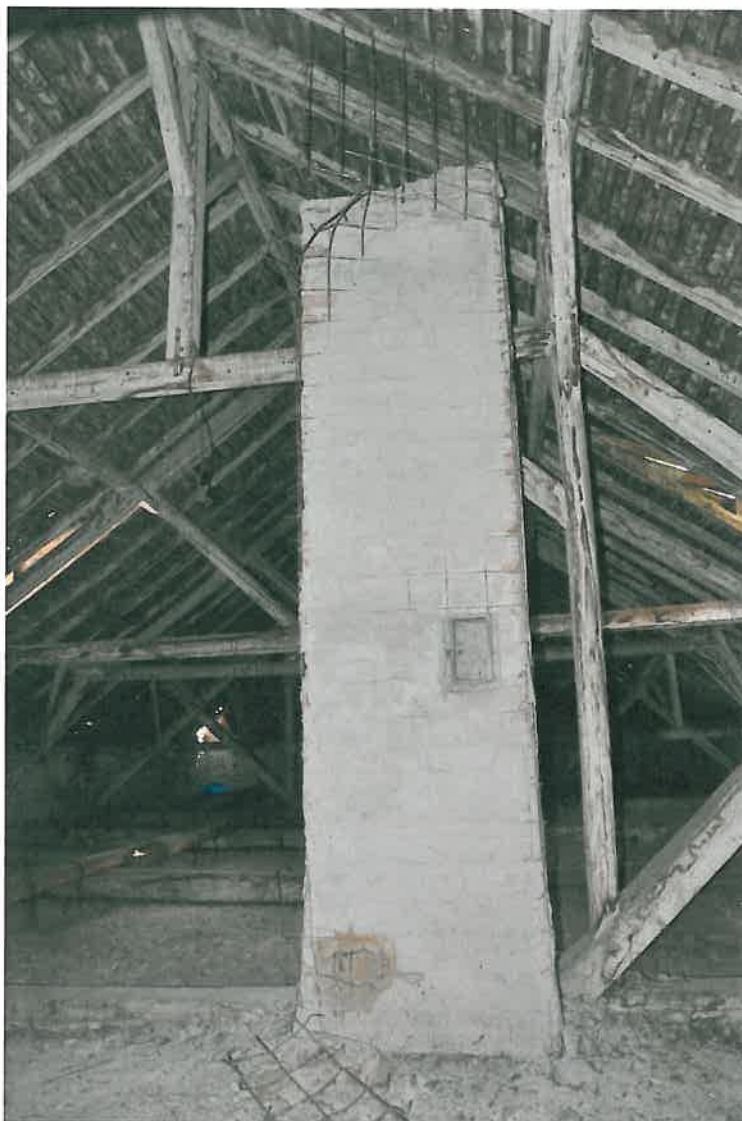
La nivelul podului, coșurile de fum au fost consolidate cu tencuieli armate.

**COȘ CONSOLIDAT CU  
TENCUIALĂ ARMATĂ  
CU PLASĂ**

- desființarea coșurilor de fum din pod care nu se mai folosesc deoarece sunt sub acoperiș, iar încălzirea este de tip central, fără sobe
- refacerea porțiunii de ziduri din pod, deteriorate

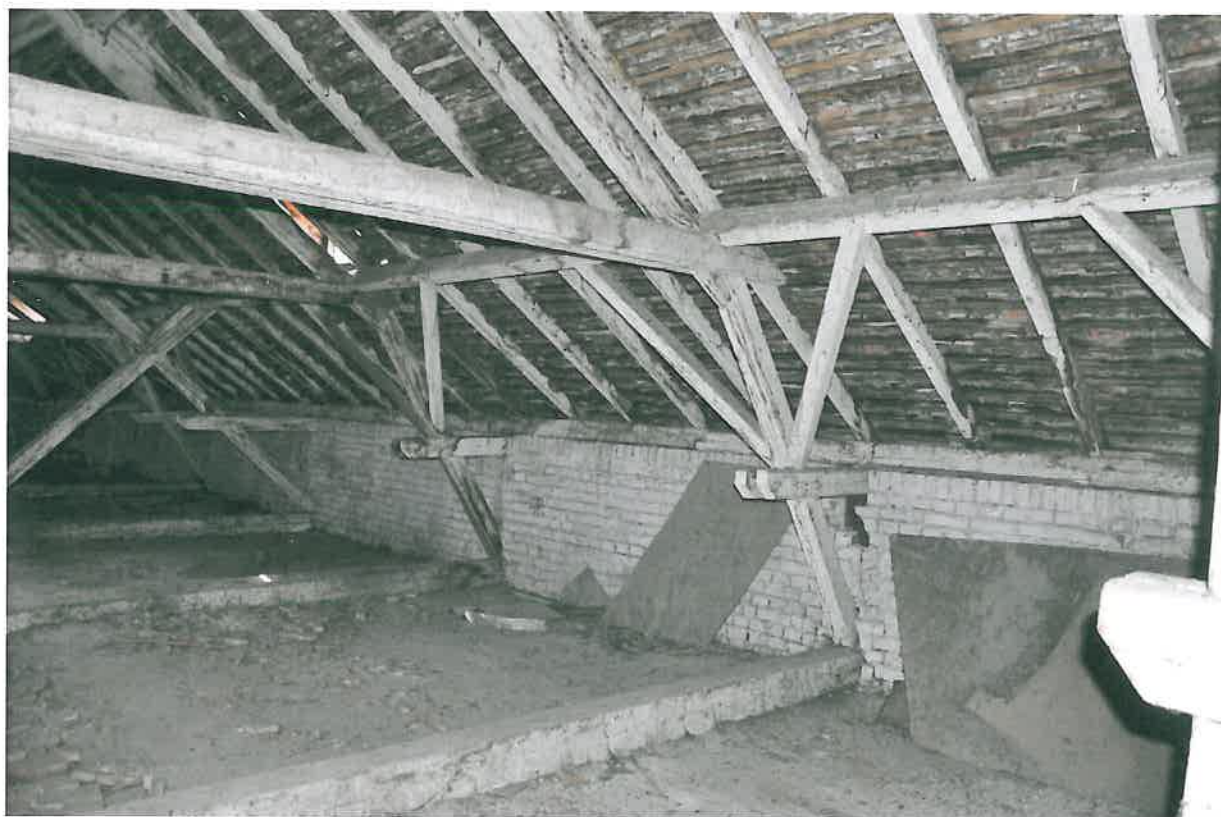
**POPI ÎNGLOBAȚI ÎN PARAPETUL PERIMETRAL DIN ZIDĂRIE**
