## DOCUMENTATIE DE AVIZARE A LUCRARILOR DE INTERVENTII (D.A.L.I.)

## REABILITARE HALA OBOR si DEMOLARE CORP C2 SI C3

| DENUMIRE PROIECT: | BENEFICIAR: | PROIECT NR.<br>1428 |
|---|---|---|
| <b>REABILITARE HALA OBOR<br/>SI DEMOLARE CORP C2 SI C3</b><br>Amplasament: Strada Bicz Nr.2, Jud. Hunedoara | <b>PRIMARIA<br/>MUNICIPIULUI<br/>HUNEDOARA</b> | Exemplar Nr.<br><div style="font-size: 48px; color: red; text-align: center;">1</div> |

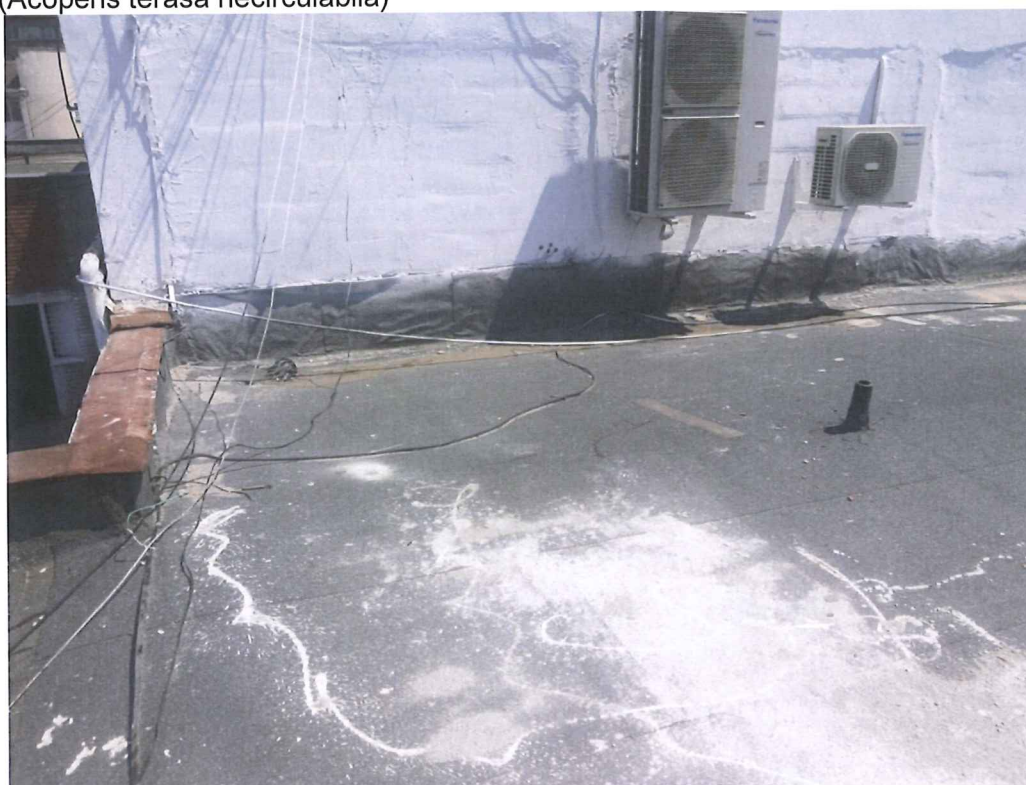
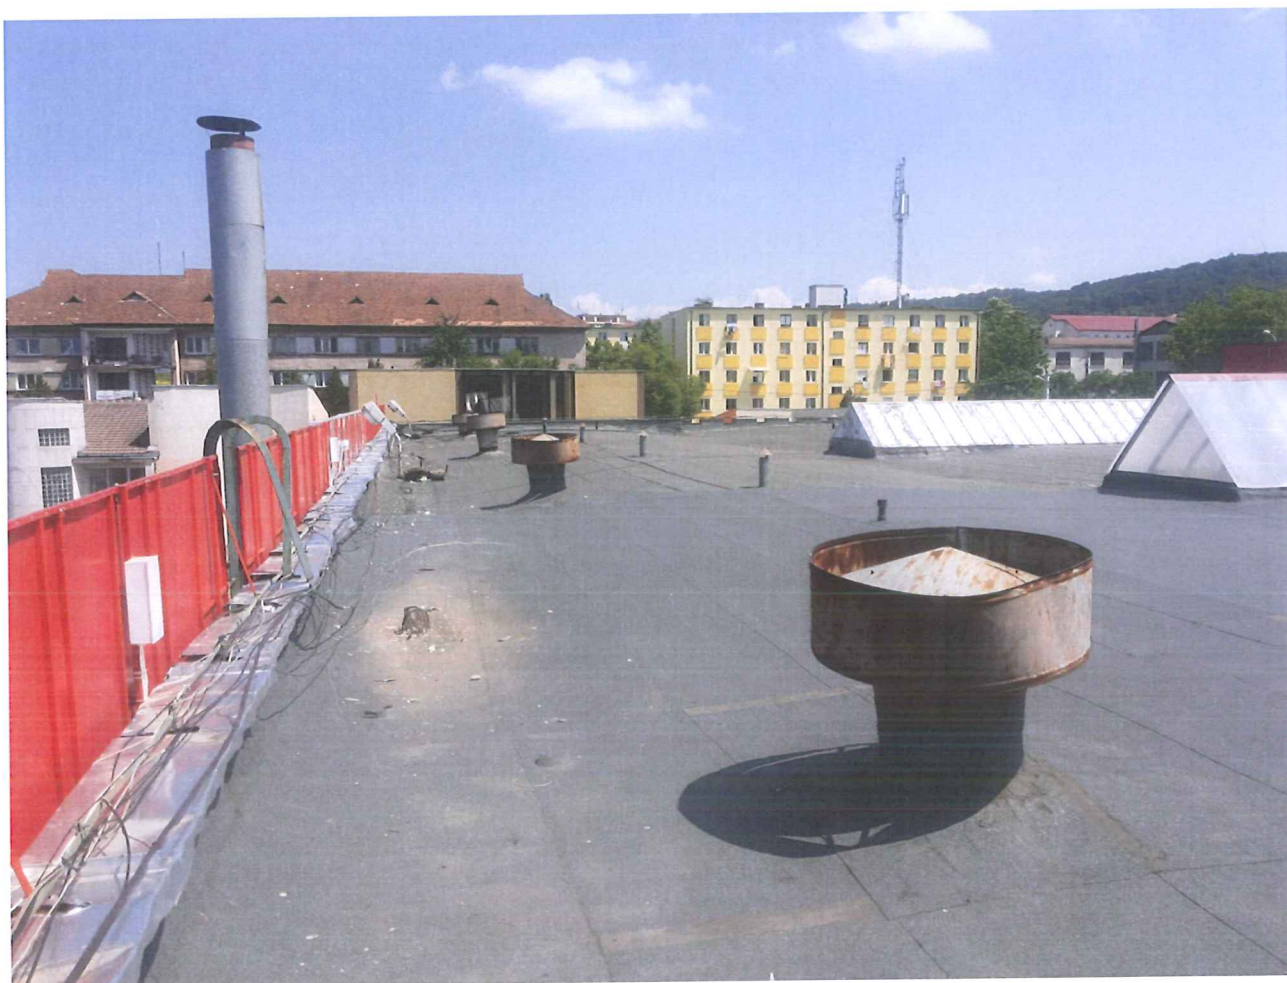
(Acoperis terasa necirculabila)

Învelitoarea este terasă necirculabilă cu hidroizolație din membrane bitumate. Nu s-a identificat existenta unei termoizolații la nivelul acoperisului.

- sunt infiltrații de apă la nivelul planșeului de acoperiș din cauza învelitorii degradate.
  - la depozite este căzută tencuiala de pe atic și este afectată de precipitații și tencuiala pereților.
- sunt deteriorate finisajele, tamplăria, învelitoarea
- stâlpii substructurii fațadei de la corpul principal, au armăturile dezvelite la nivelul inferior, imediat deasupra trotuarului de protecție.
  - din punct de vedere termic, în conformitate cu legislația în vigoare, sistemul structural existent conduce la pierderi de căldură semnificative.

- Se dezafecteaza toate unitatile comerciale agro-alimentare de la nivelul parterului;
- Se defac hidroizolatiile de la nivelul terasei;
- Se sparg toate traseele de apa si canal in conformitate cu proiectul de instalatii;
- Se defac toate tencuielile interioare si exterioare degradate si se refac;

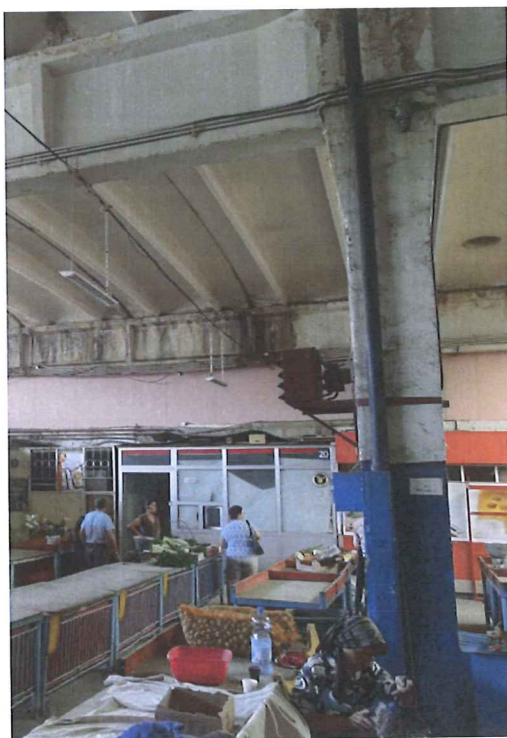
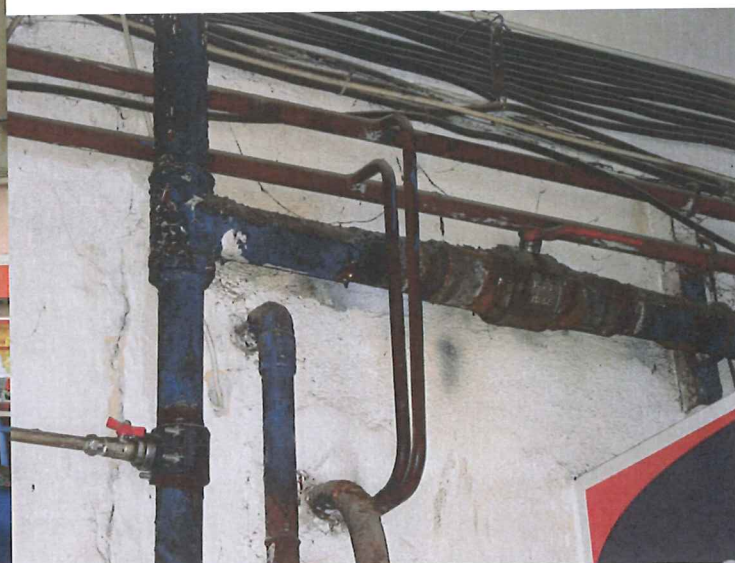
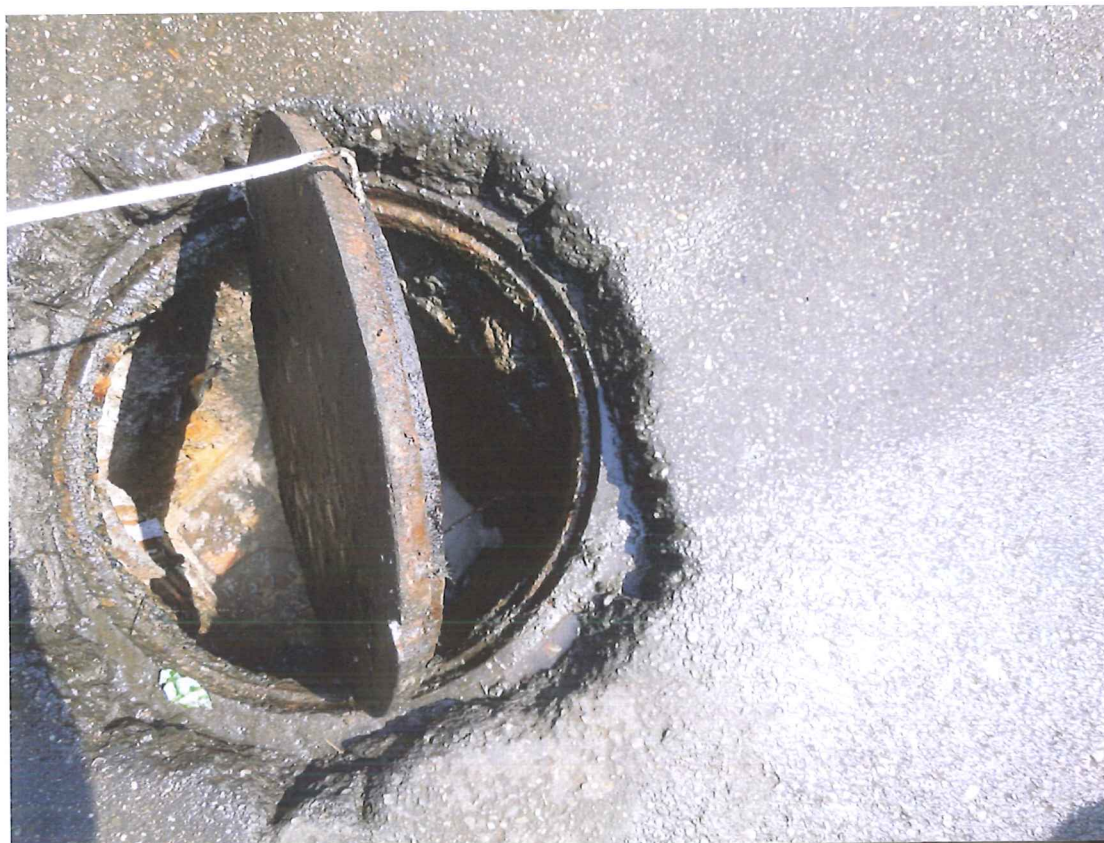
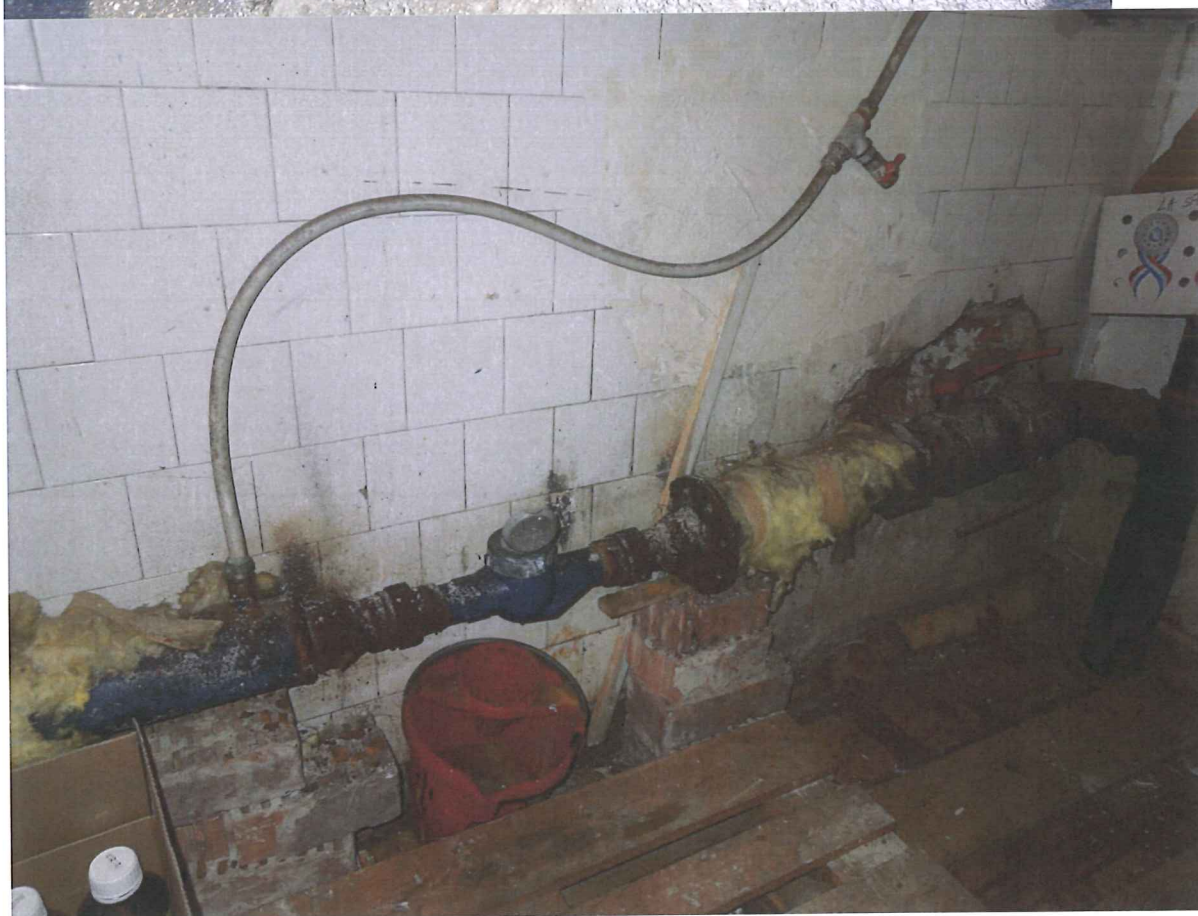
- Instalatiile sanitare – sunt vechi, ruginite, retelele de canalizare pluviala neetanse, iar canalizarea exterioara colmatata si insalubra.

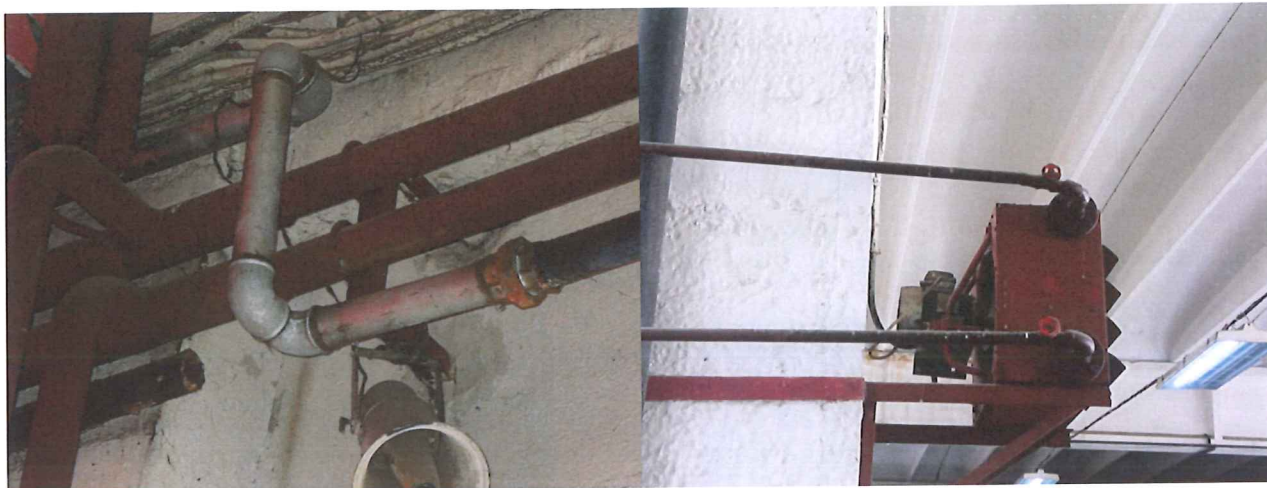
Instalatiile termice de incalzire au trasee executate din teava neagra, neizolate, fapt ce genereaza pierderi mari de caldura pe traseu si radiatoare vechi nefunctionale.

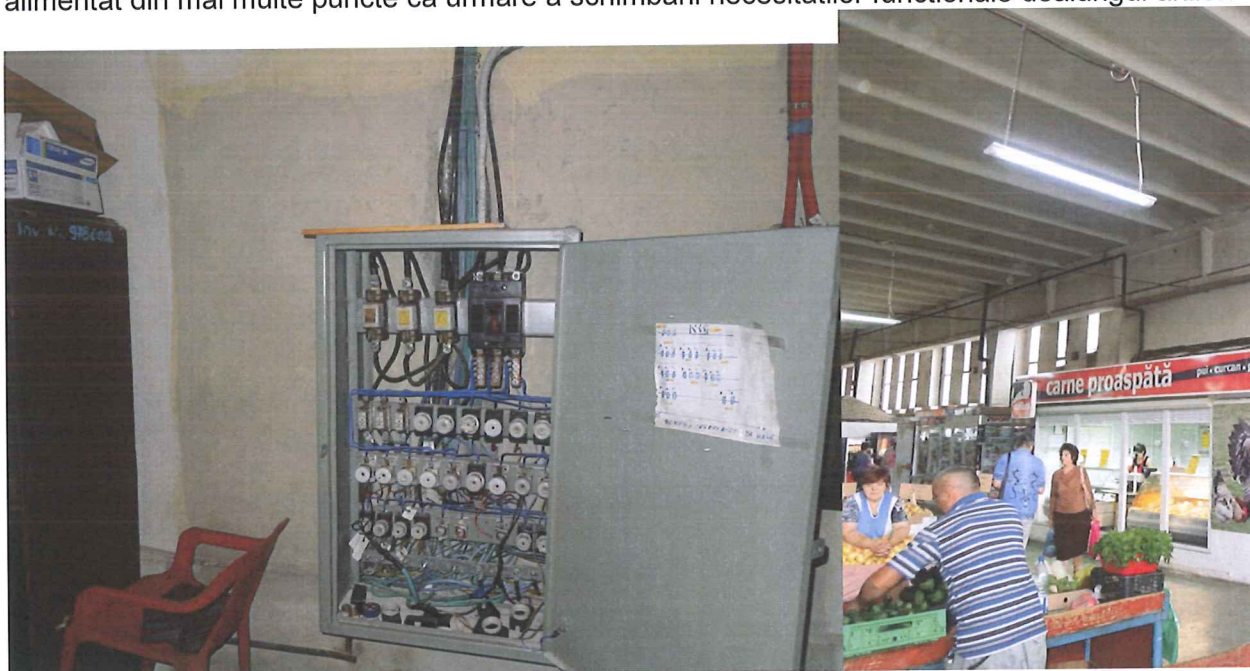
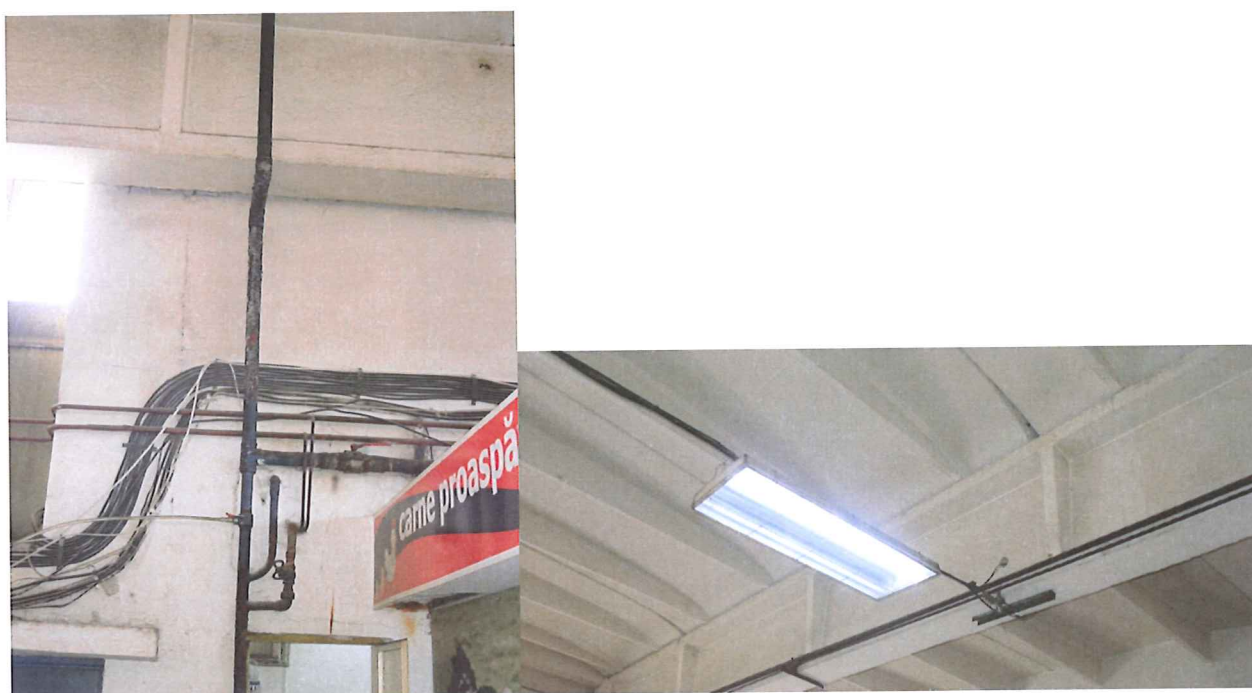
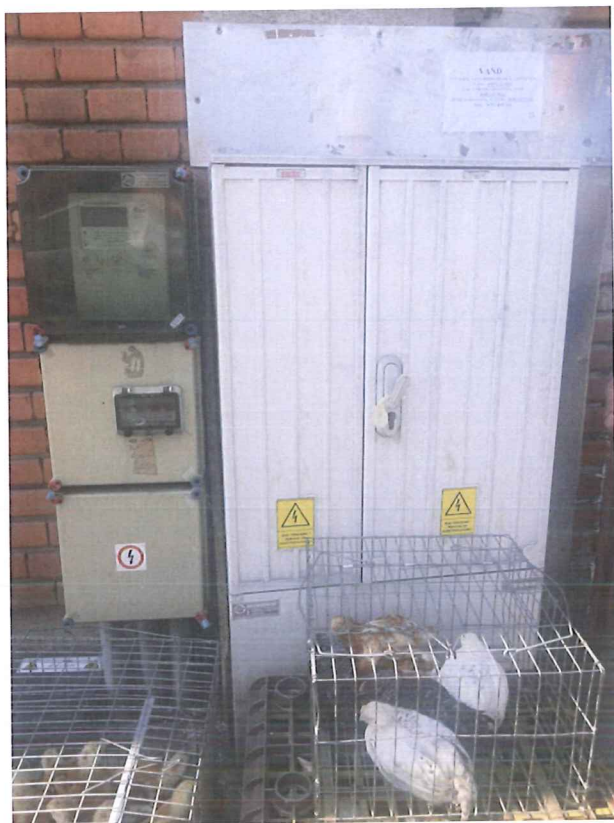
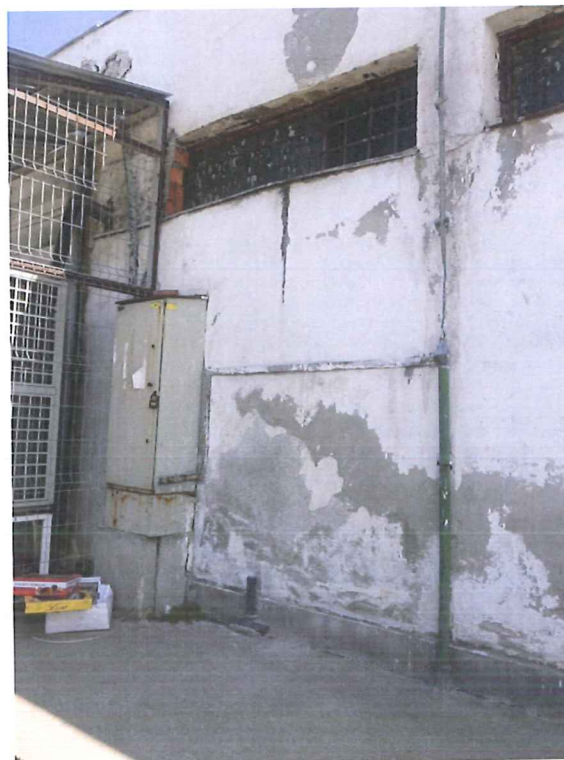
Din punctul de vedere al instalatiilor electrice, traseele de alimentare cu energie electrica sunt montate aparent, fara masuri de protectia , corpurile de iluminat sunt mari consumatoare de energie iar tablourile electrice sunt inechite , fara existenta sigurantelor automate diferentiale iar obiectivul este alimentat din mai multe puncte ca urmare a schimbarii necesitatilor functionale dealungul anilor.

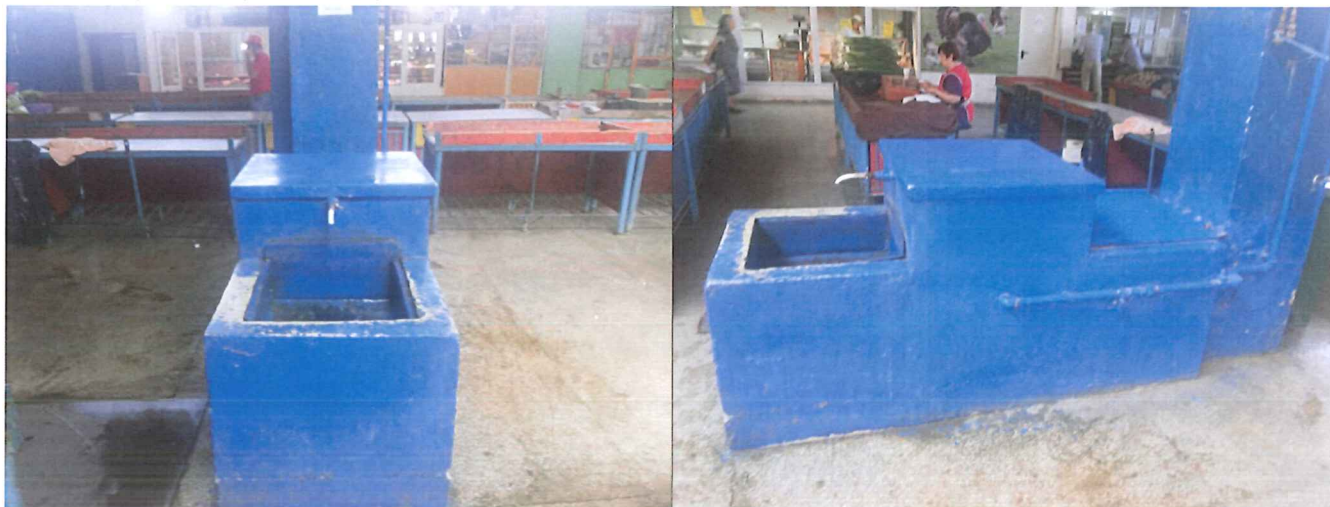
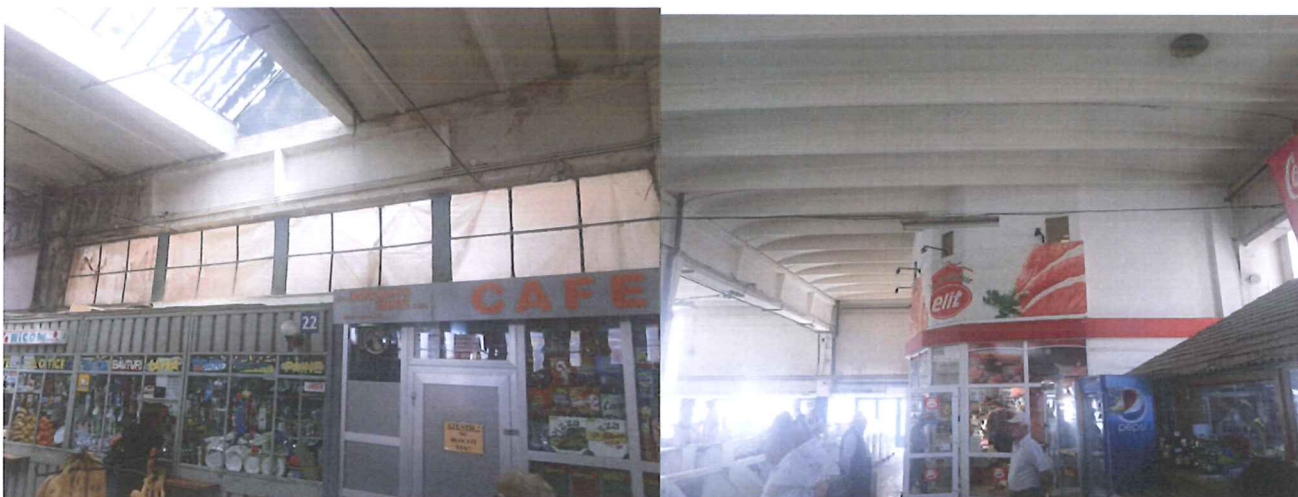
Din punctul de vedere al finisajelor se constata ca toate finisajele interioare, fara exceptie, sunt vechi, uzate moral si fizic, singurele modernizari fiind facute in urma cu cativa ani care au constatat in amenajarea spatiului destinat desfacerii produselor din carne si reparatii la grupurile sanitare. In rest pardoselile, mesele, zonele de spalare legume si fructe sunt insalubre, compartimentarile interioare executate din materiale adaugate din diverse materiale (metal, PVC, etc), vechi cu o arhitectura amestecata, perimata, unele in stare relativ buna altele nu.

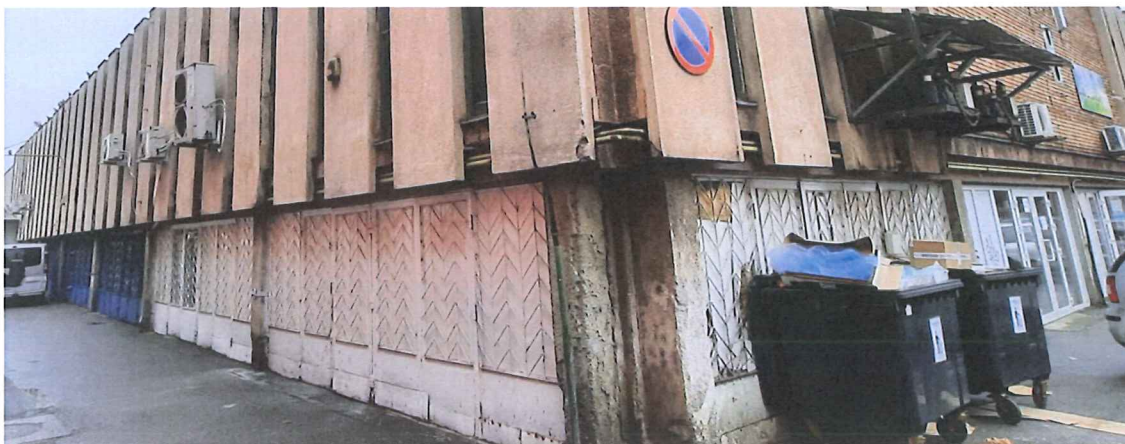
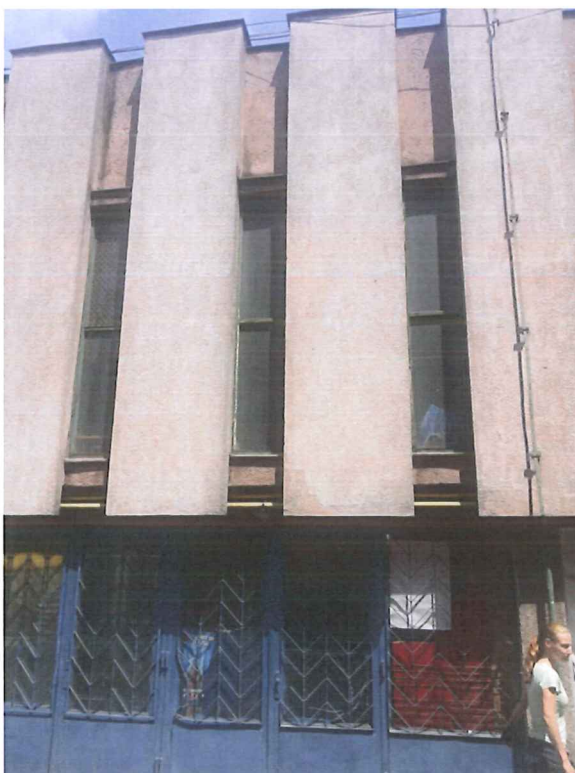
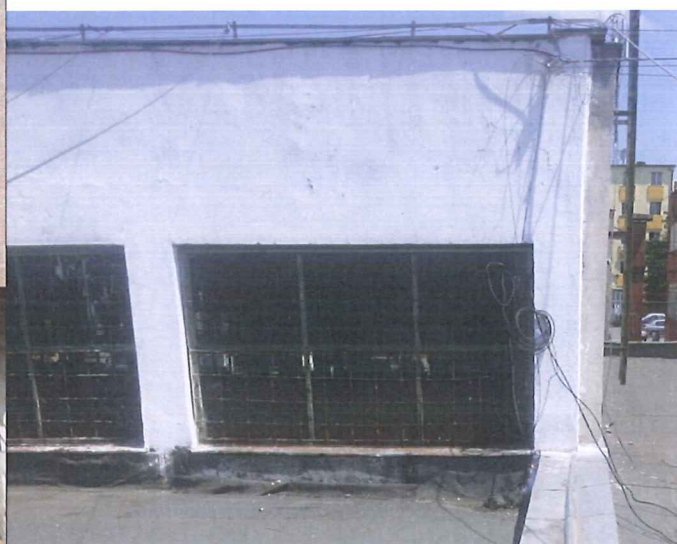
La nivelul parterului inca se identifica tamplarie metalica din profile IM lasi cu geam simplu cu pierderi mari de caldura, completata cu tamplarie mai noua din PVC cu geam termopan. Deasemenea la un nivel mai superior, intre elemente prefabricate de fatada si la nivelul terasei necirculabile sunt deasemenea ferestre tip luminator metalice cu geam simplu fiind intr-o stare avansata de degradare (ruginite).

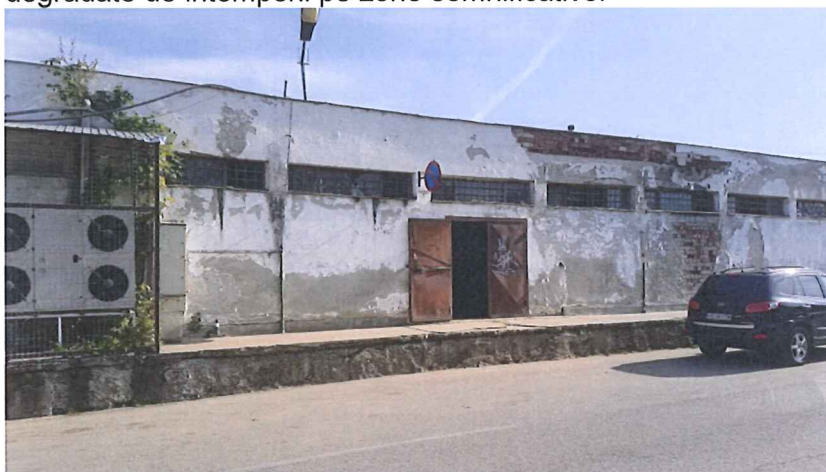
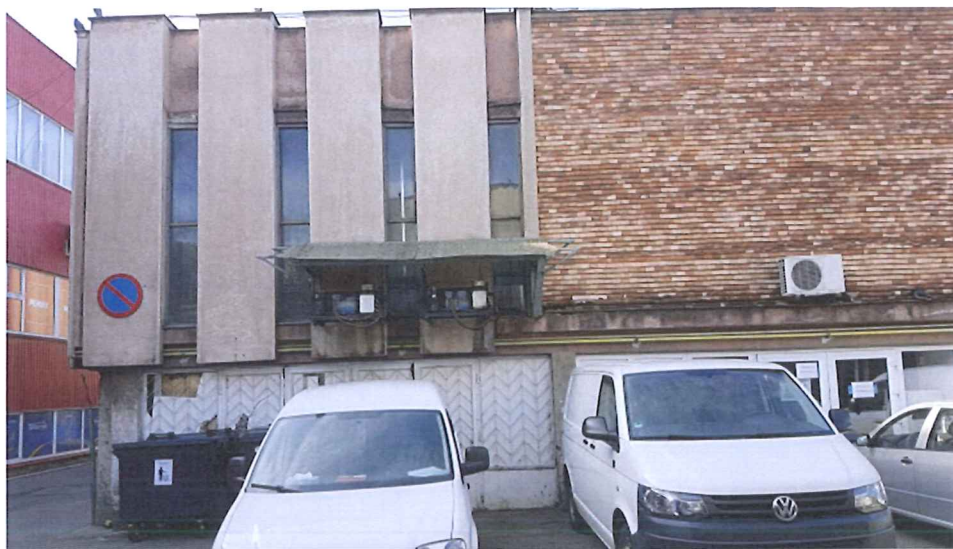
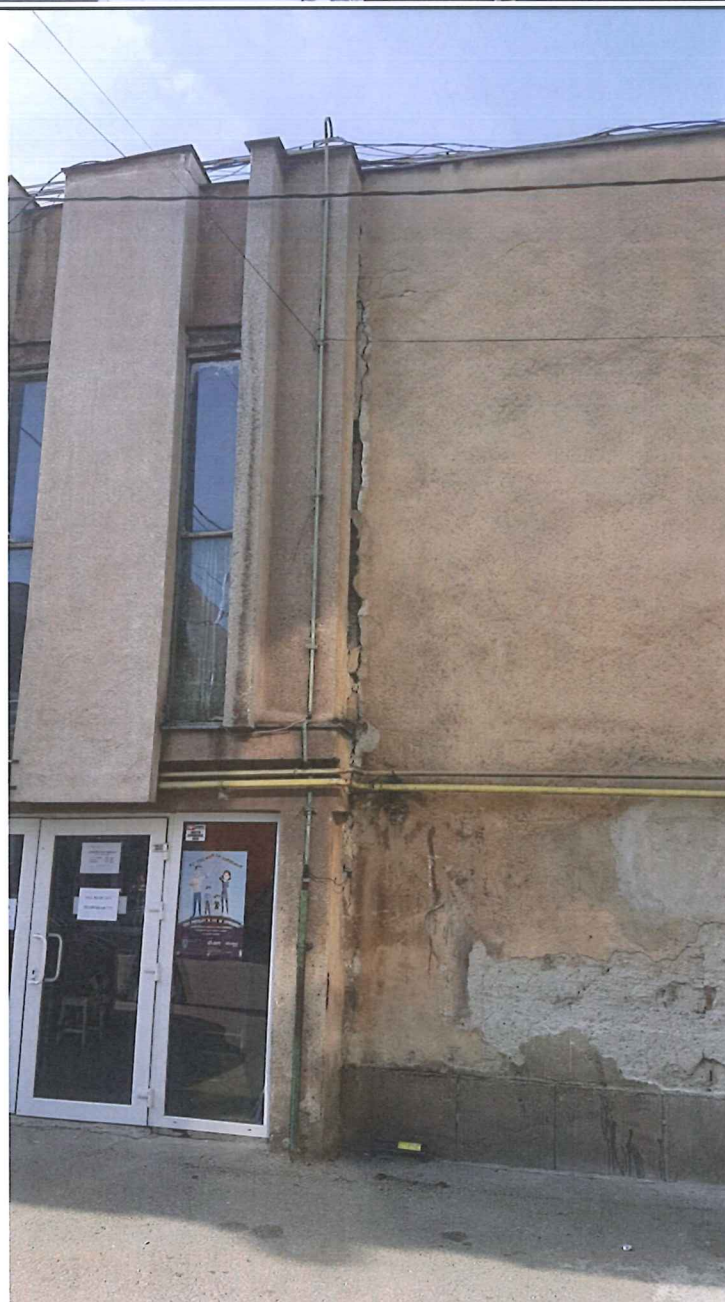
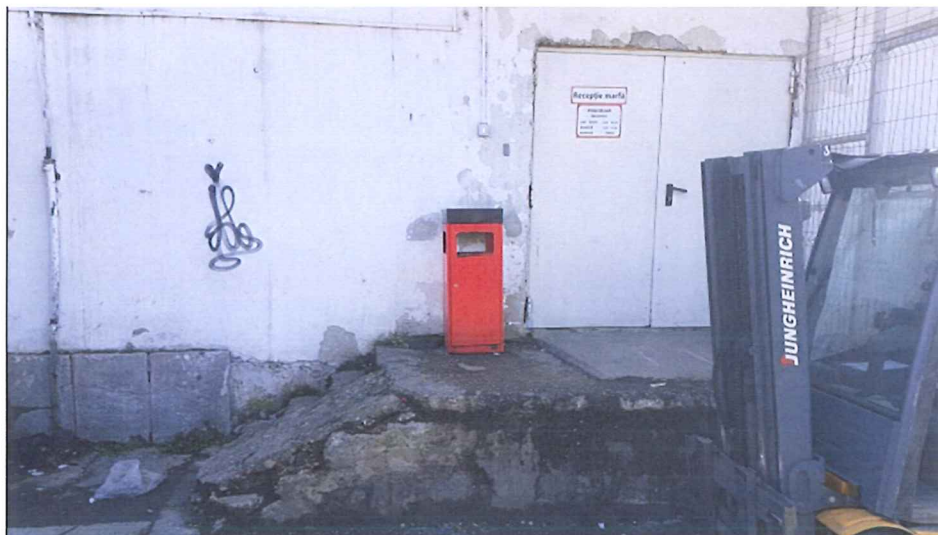
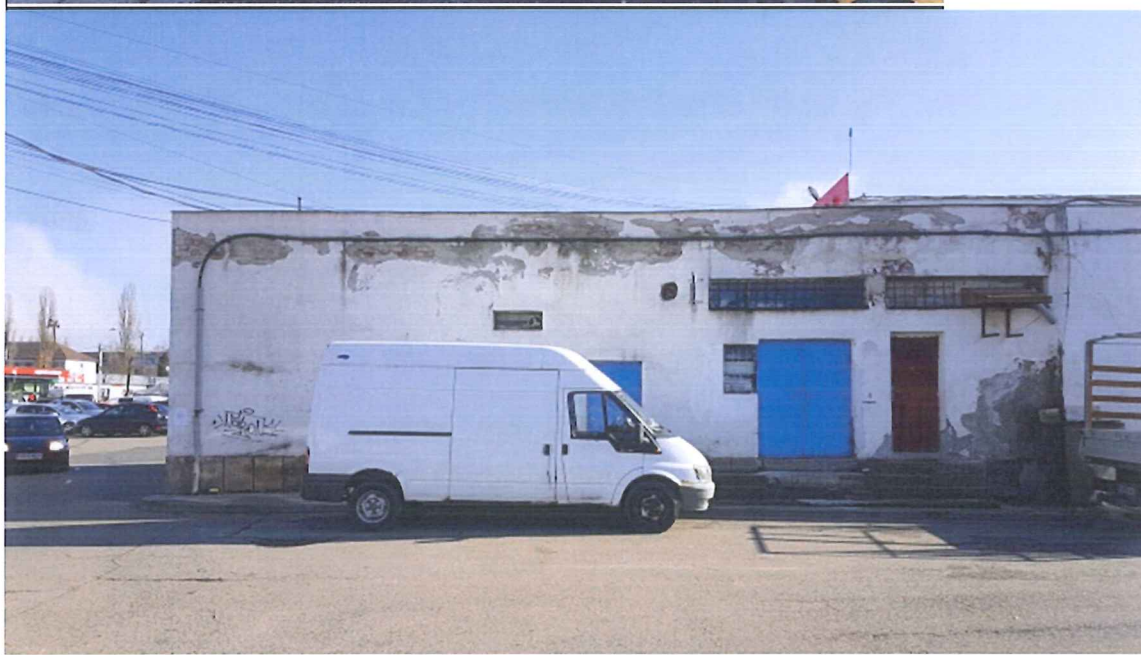
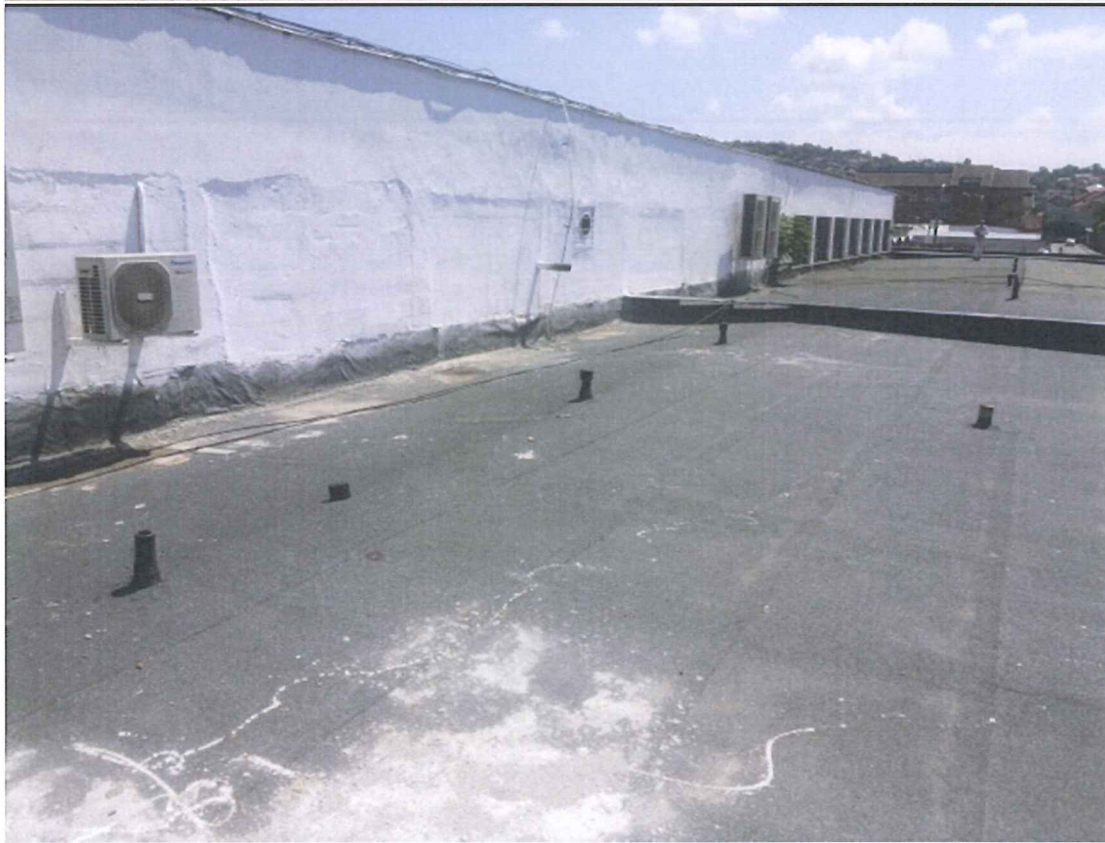
- Inchideri din zidarie de caramida atasata in exteriorul stalpilor principali de rezistenta, solidarizati cu stalpi, grinzi si centuri din beton armat, finisati la exterior fie prin tencuire si zugravire cu lapte de var sau lavabil, fie prin placare cu caramida aparenta, atat tencuielile exterioare cat si placajele de caramida aparenta fiind degradate vizibil pe portiuni mari. Tot ca inchideri, pe doua laturi (sud si est) sunt montate elemente prefabricate de fatada tencuite cu terasit degradate in timp de fenomenul de gelivitate, si tencuieli exterioare pe suprafete mai mari tot cu terasit si acestea fiind degradate de intemperii pe zone semnificative.

- Se refac toate zonele degradate de infiltratii cu mortare speciale;
- Se refac toate traseele sparte cu ocazia ingroparii retelelor de instalatii;
- Se refac toate zidariile degradate, in mod special pe zona de depozite si inchiderile exterioare de la partea superioara a acestora prin demolarea si refacerea zidurilor de inchidere;
