# EXPERTIZA TEHNICA

Nr. 36 din 21.05.2024

**"INTERVENTIE IN PRIMA URGENTA – REFACERE  
CAPACITATE ALIMENTARE CU APA POTABILA DIN  
DREN LA NIVELUL ORASULUI SLANIC MOLDOVA,  
JUDETUL BACAU"**

Expert Tehnic: Ing. Bogdan PATRASCANU

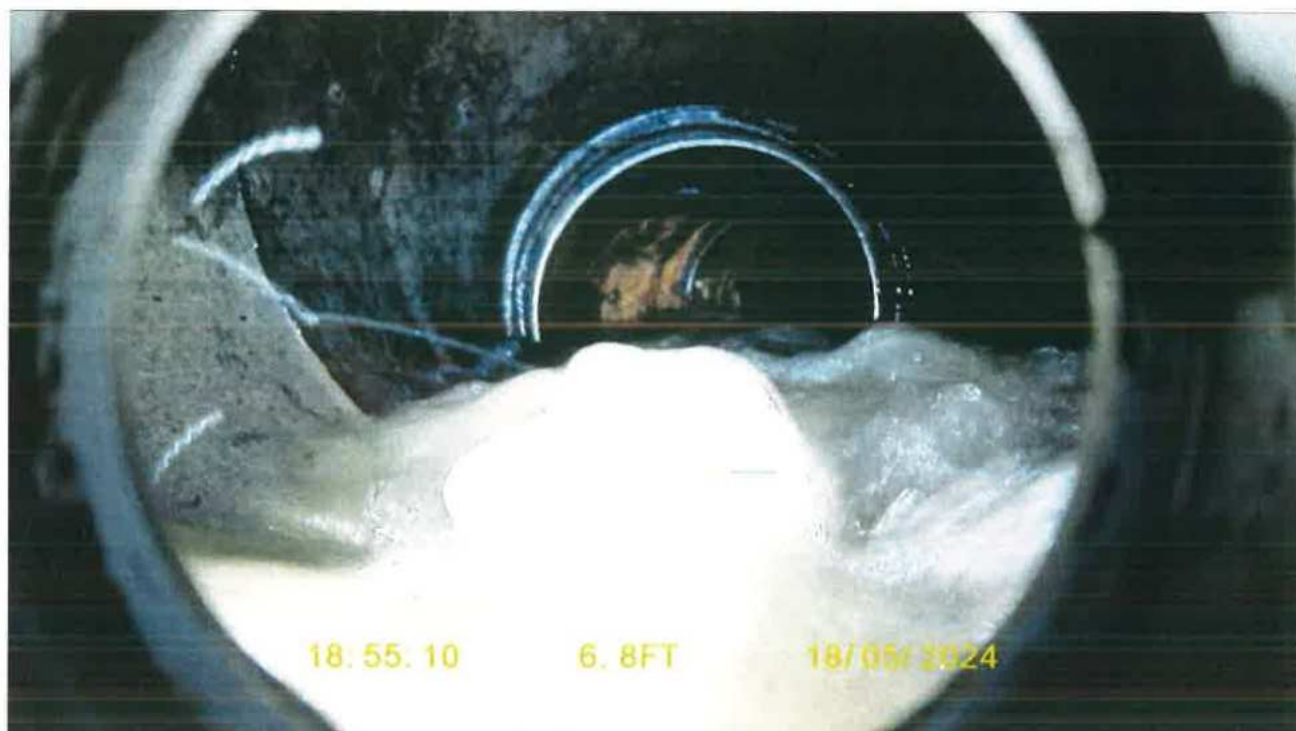
Tronson dren existent din conducte din PEID, CV4<sub>pvc</sub> – CV3<sub>pvc</sub> (tronson 3 inspectat):

- Conducta din PEID nu este etansa la iesirea din caminul de vizitare;
- Se observa faptul ca drenul este pozat la mica adancime, mai sus fata de cota raului Slanic si nu asigura conditii normale de captare a apei;
- Apa din dren colectata din amonte se pierde pe langa conducte deoarece acestea nu sunt etanse la imbinari;
- Pe masura ce se avanseaza cu camera pe dren, pe film se vede cum scade nivelul apei in tub, semn ca apa colectata se pierde pe langa imbinarile conductelor;
- In continuare pe conducte se observa depuneri de crengi, iar debitul scade din ce in ce mai mult pe tronson catre aval;

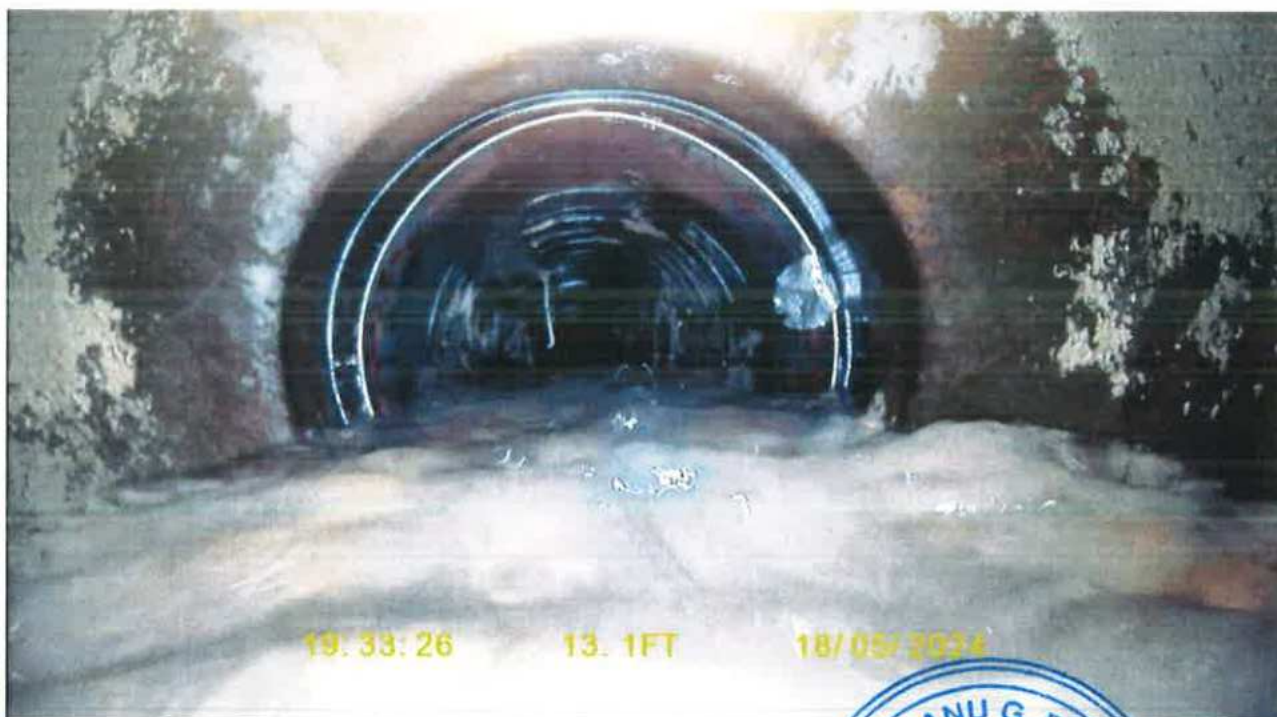
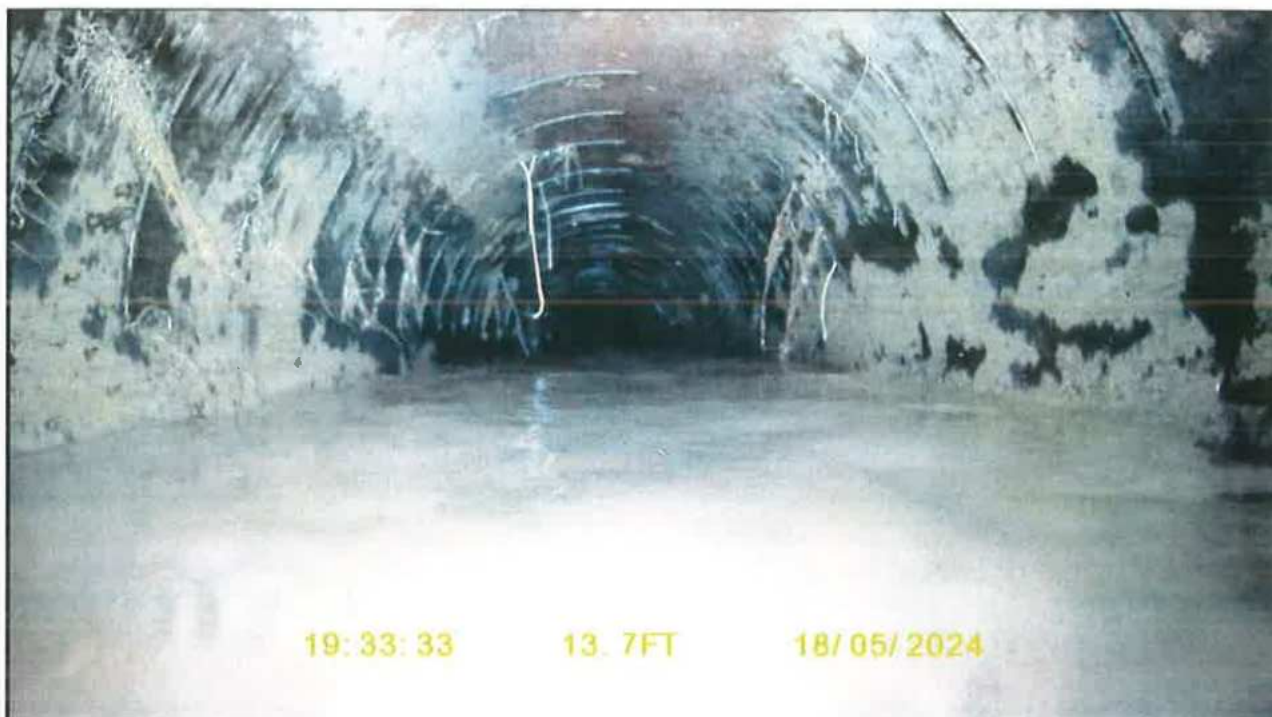
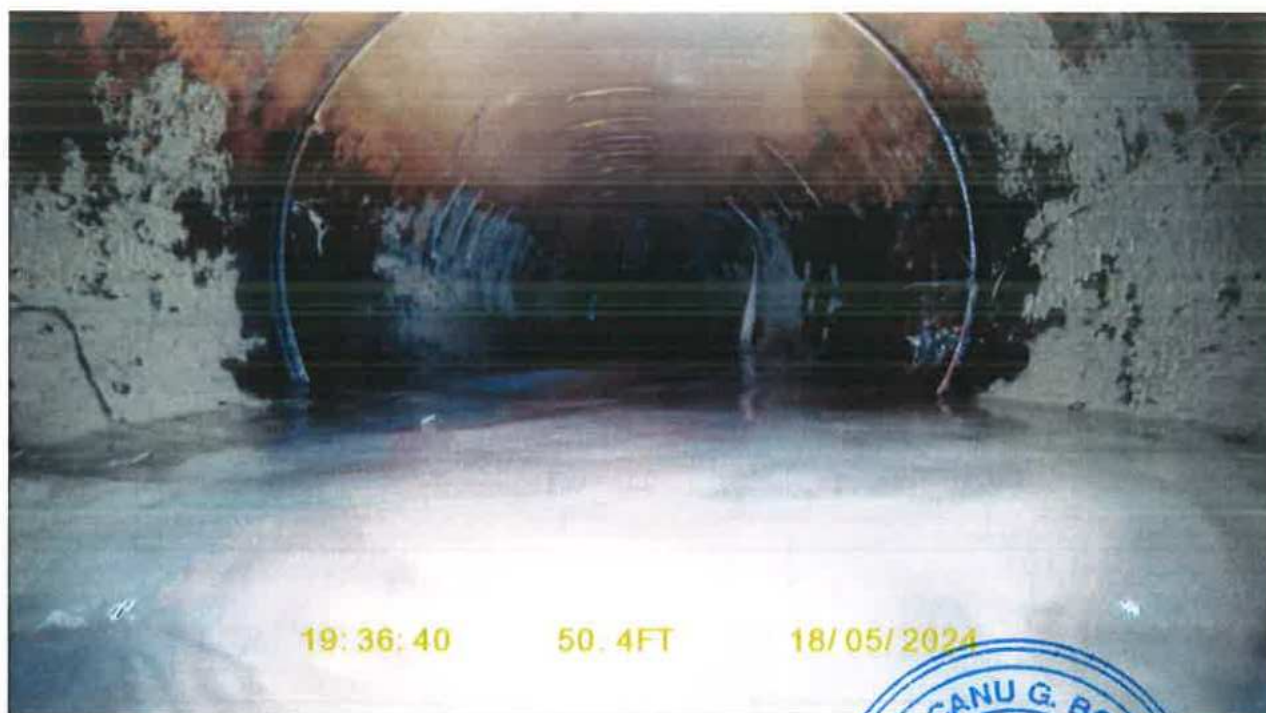
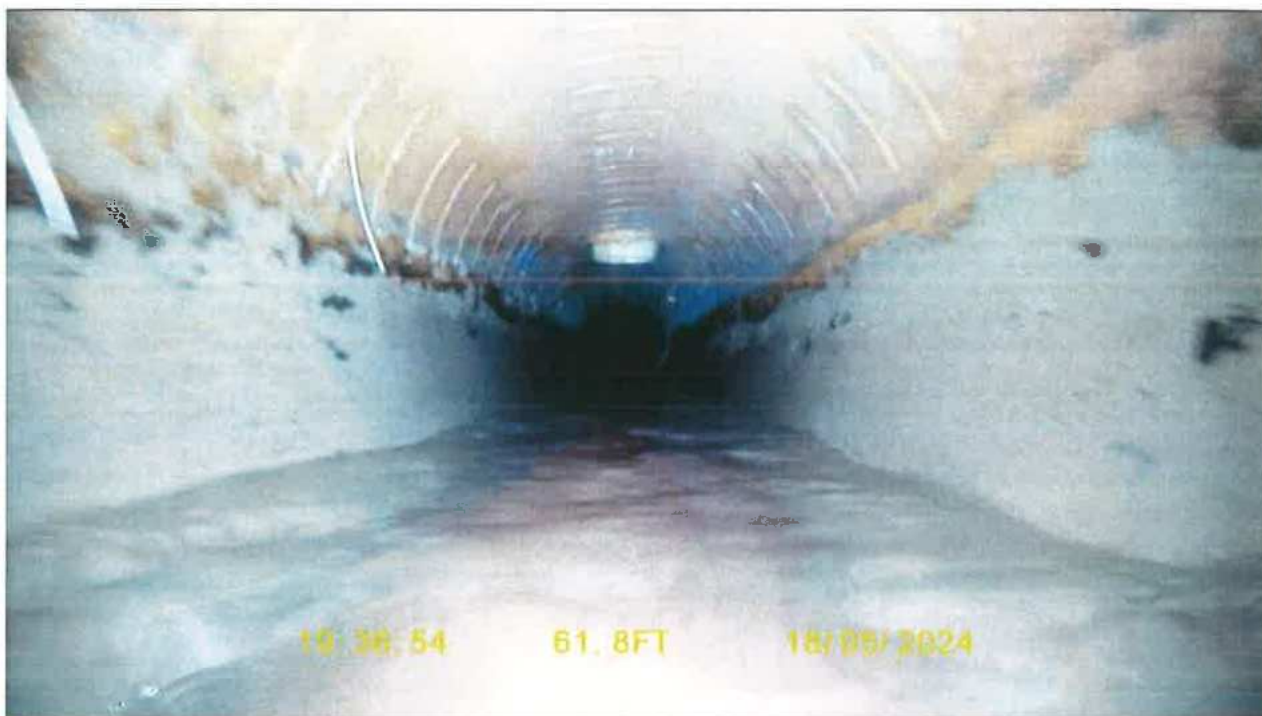
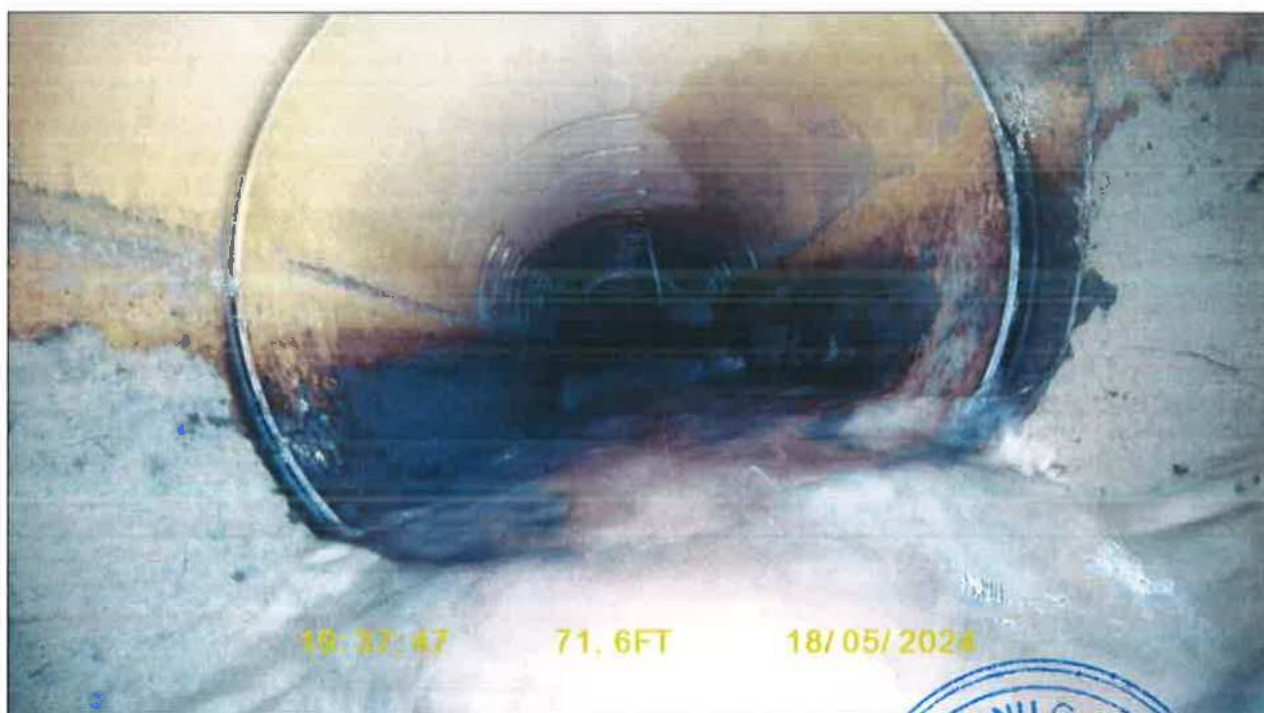
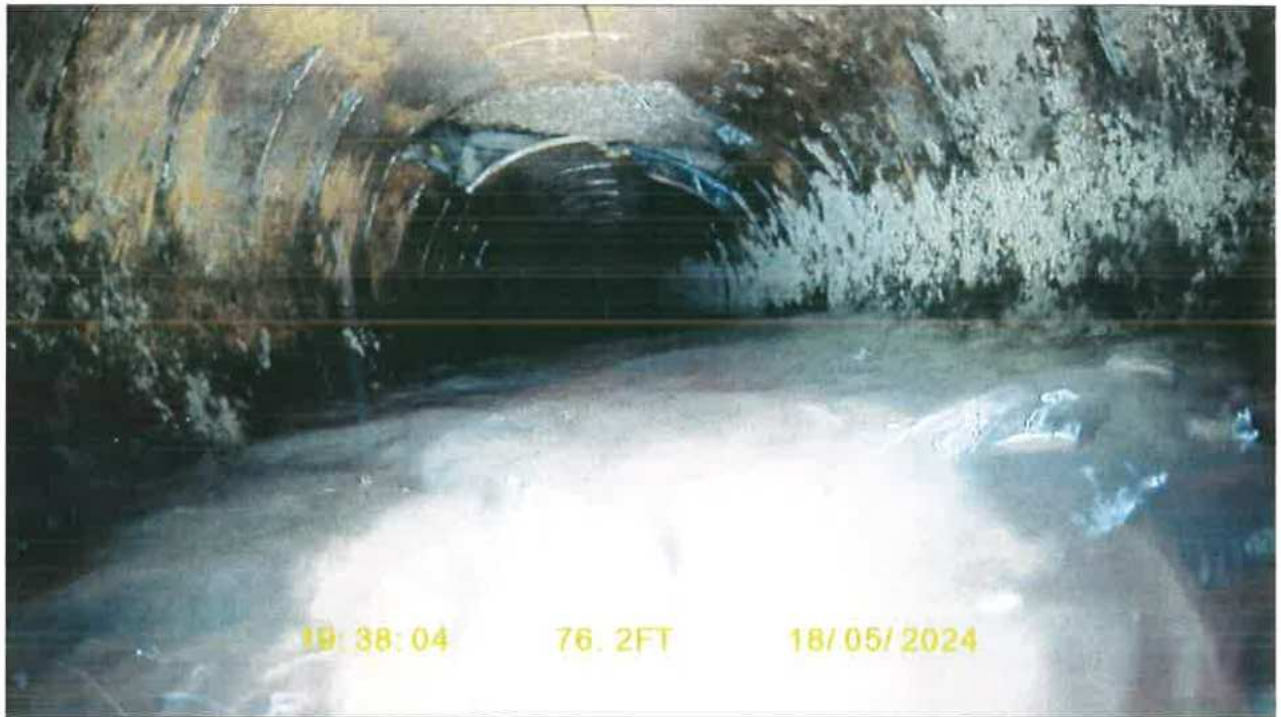
Tronson dren existent din conducte din PEID, CV3<sub>pvc</sub> – CV2<sub>pvc</sub> (tronson 4 inspectat):

- La o distanta de aprox. 22 m fata de caminul de vizitare se observa faptul ca drenul este spart; prin acea zona se infiltreaza pe conducta pietris si namol, fapt ce duce la colmatarea in timp a drenului;
- Se observa in continuare pe dren faptul ca fantele de colectare a acestuia sunt marite din cauza radacinilor ce perforeaza drenul;
- Se observa probleme la toate imbinarile tuburilor, se pierde apa in zona acestor imbinari;
- La o distanta de aprox. 36 m fata de caminul de vizitare se observa o noua zona in care drenul este spart, probabil de la executia acestuia;
- La distanta de aprox. 50 m se observa faptul ca garnitura dintre cele doua tuburi este rupta si deplasata, se pierde multa apa;

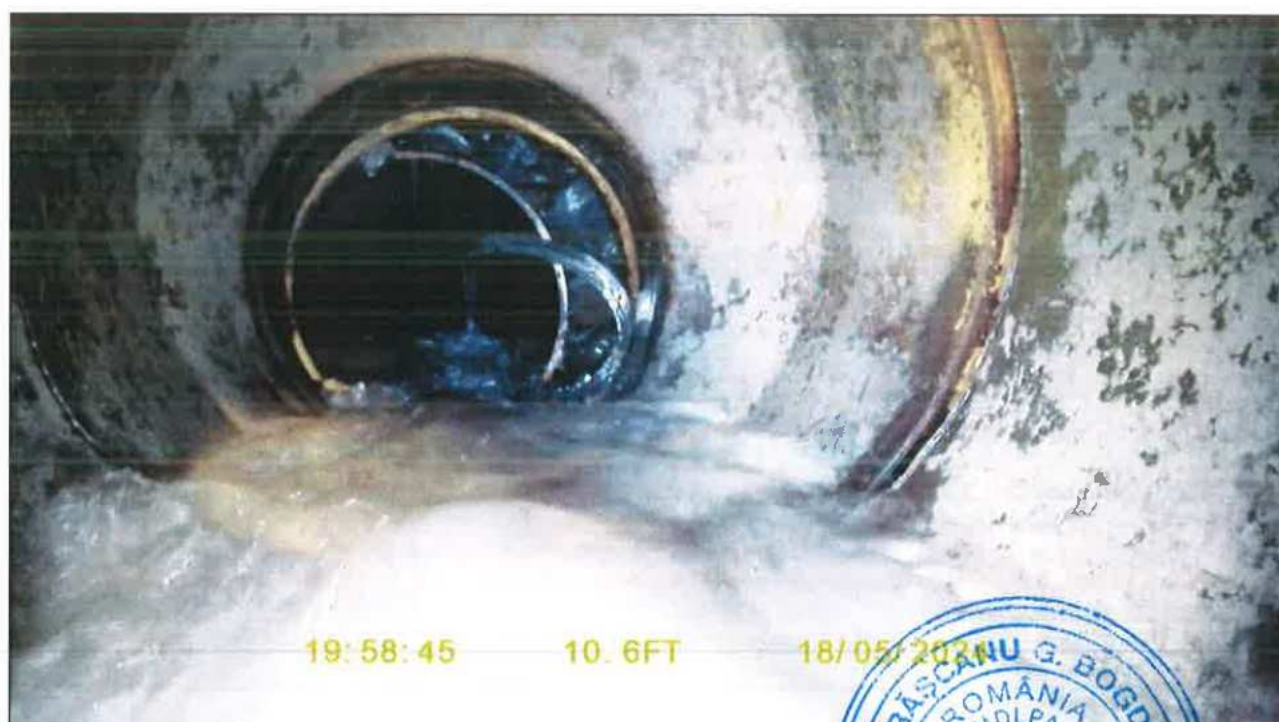
Tronson dren existent din conducte din PEID, CV1<sub>pvc</sub> – rezervor (tronson 5 inspectat):

Tronson pe drenul existent din PEID, intre caminele CV1<sub>pvc</sub> – rezervor:

- Se observa la iesirea din caminul de vizitare faptul ca tubul din PVC este deplasat;
- Garnitura tubului este rupta la iesirea din camin;
- In aceasta zona se pierde foarte multa apa;
- Mai departe pe acest tronson a fost oprita filmarea, camera video nu poate avansa pe tub din cauza deplasarii acestuia;
