**HOTARAREA NR. 709**

**REABILITARE ACOPERIS MANSARDA CORP A**

**D.A.L.I.**

**Proiect nr.: 407/2021**

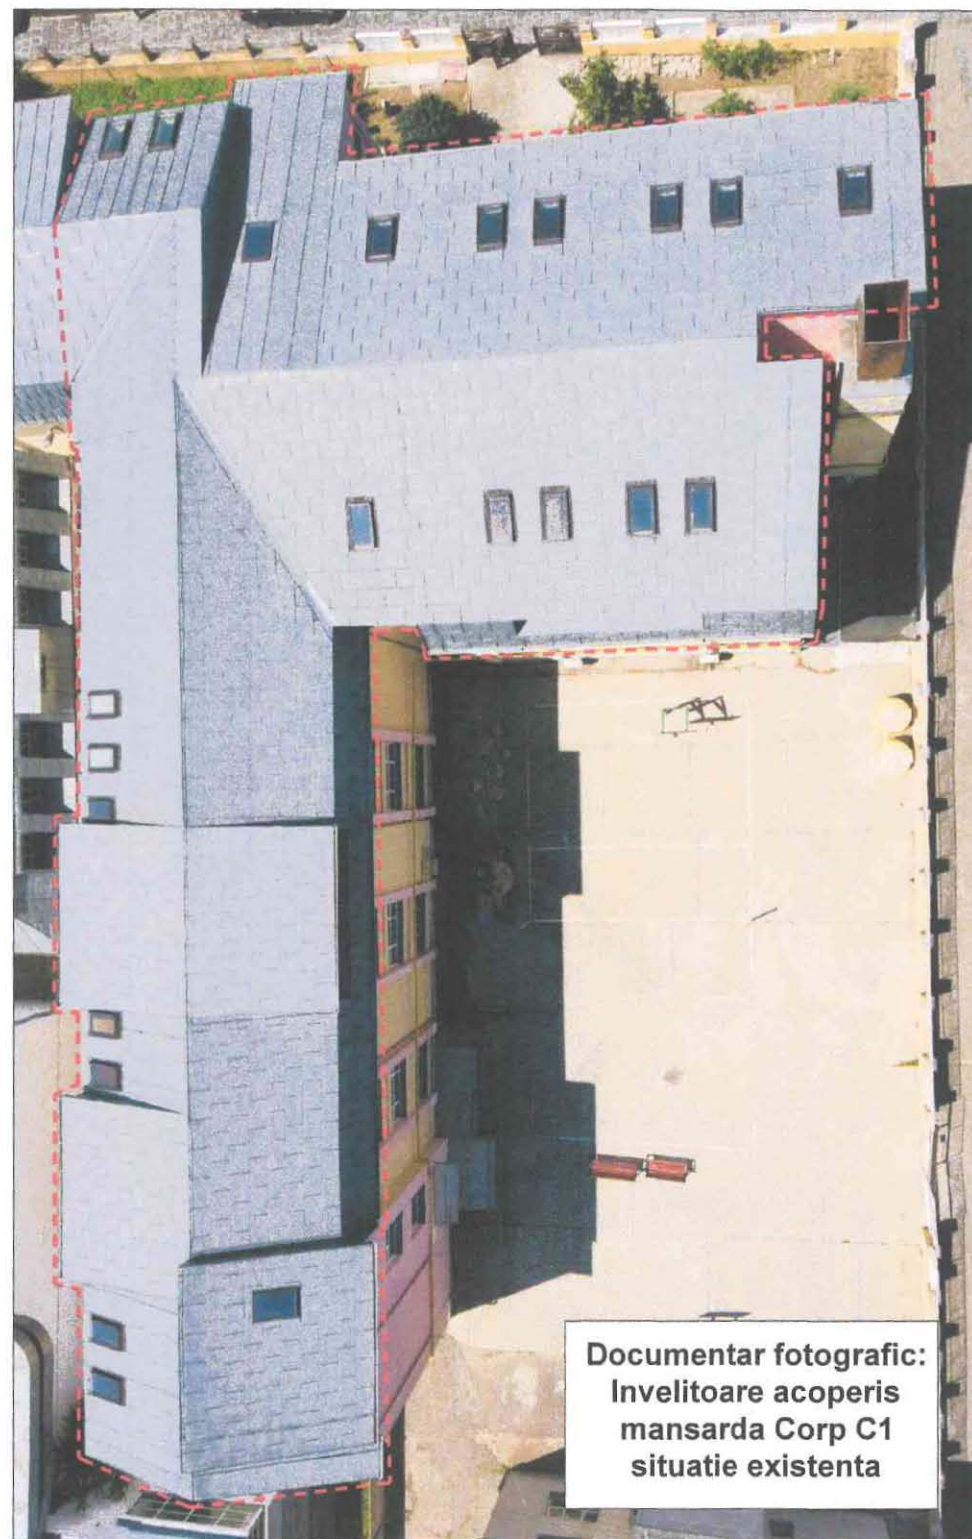
Tabla prefaltuită prezintă degradări pe toată suprafața acesteia, apele meteorice infiltrându-se pe tavanul camerelor de la nivelul mansardei distrugând finisajul interior. Invelitoarea acoperisului are o vechime aproximativă 15-17 ani. Tabla în momentul montării sale nu a fost dispusă pe direcția corectă, motiv pentru care apa se oprește în faturile de montaj, și se prelinge pe sub tavan astfel ajungând în cantități foarte mari în interior cât și pe suportul de astereală din lemn . De asemenea, avem infiltrații și la nivelul tâmplăriei ferestrelor mansardei.

Documentar fotografic:  
Invelitoare acoperis  
mansarda Corp C1  
situatie existenta

- Desfacerea tablei zincate existente de pe toata suprafata acoperisului existent;
- Efectuarea reparatiilor la astereala existenta, unde este cazul;
- Inlocuirea sarpantei deteriorate, unde este cazul;
- Montaj rigle noi pe toata suprafata acoperisului, în vederea pregatirii stratului suport;
- Montaj folie anticondens pe toata suprafata acoperisului;
- Montaj tabla plana prefaltuita, culoare gri deschis, pe toata suprafata acoperisului;

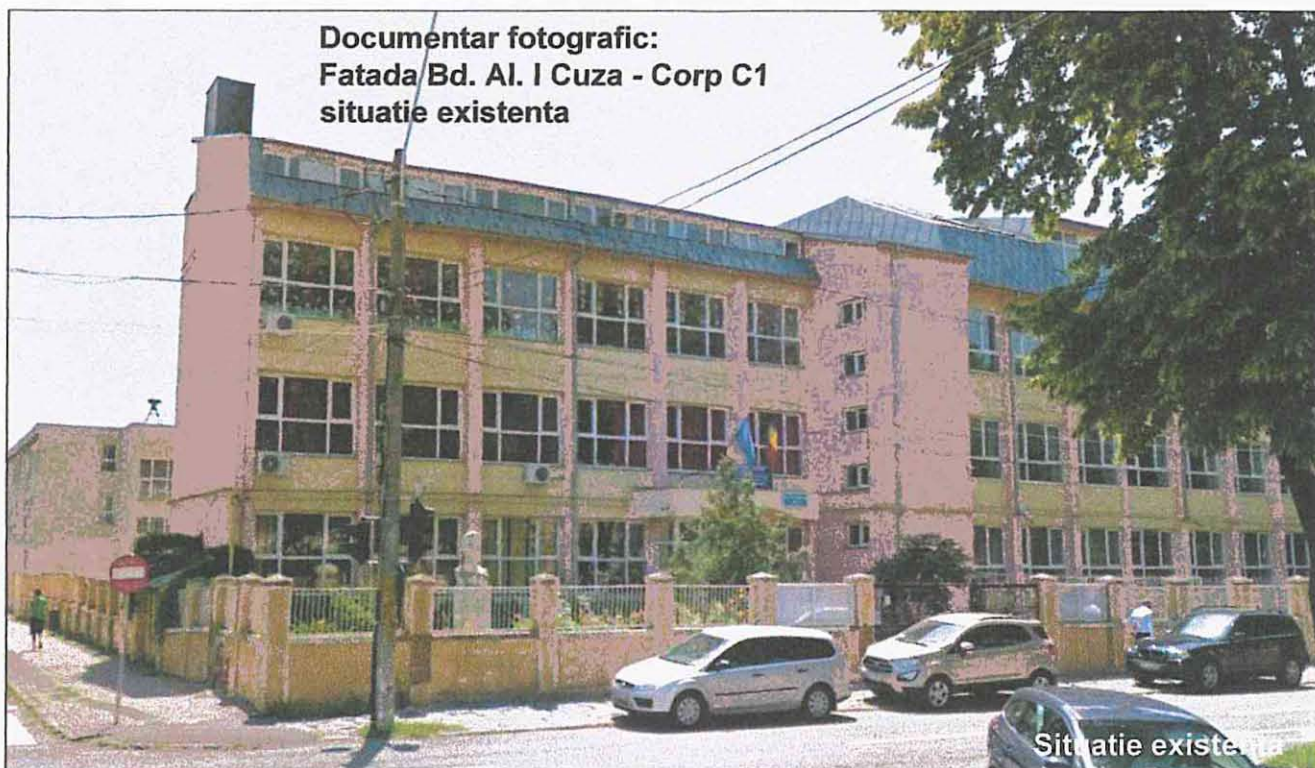
Documentar fotografic:  
Fatada Bd. Al. I. Cuza - Corp C1  
situatie existenta

Situatie existenta

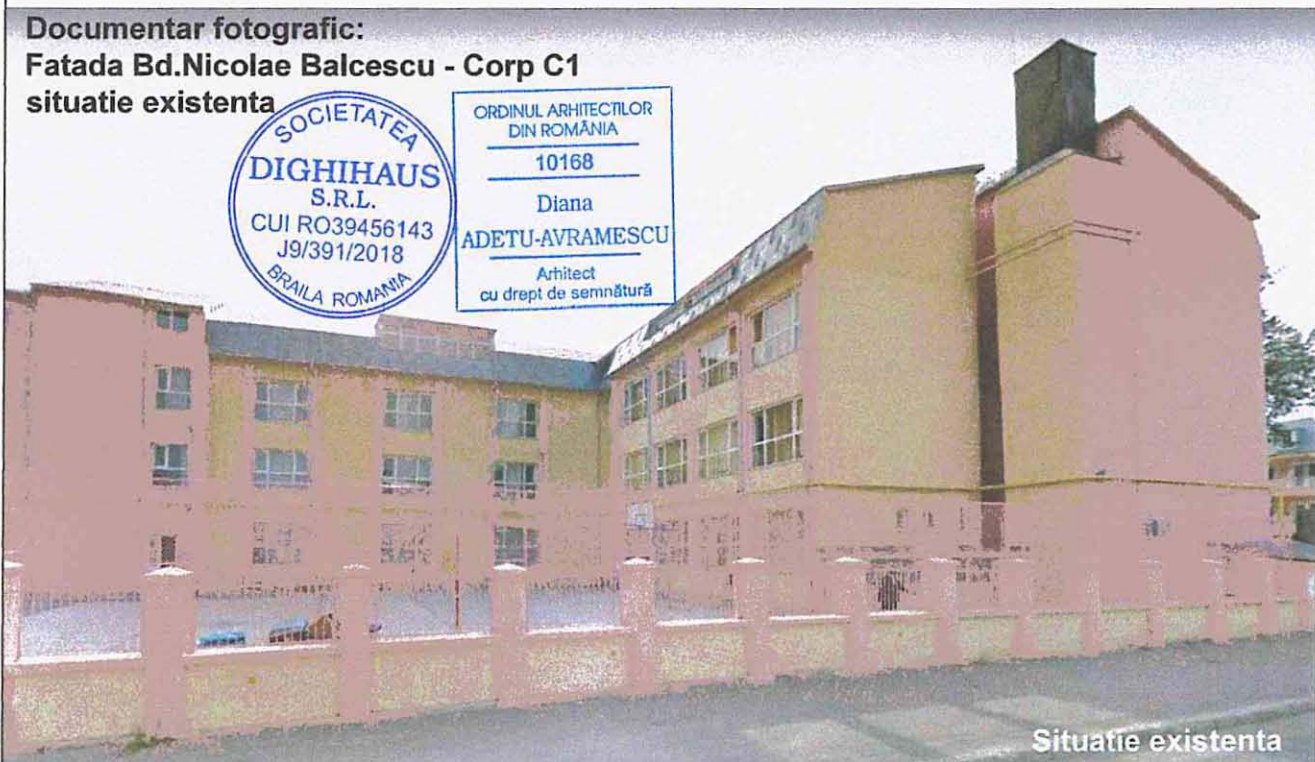
Documentar fotografic:  
Fatada Bd. Nicolae Balcescu - Corp C1  
situatie existenta

Situatie existenta

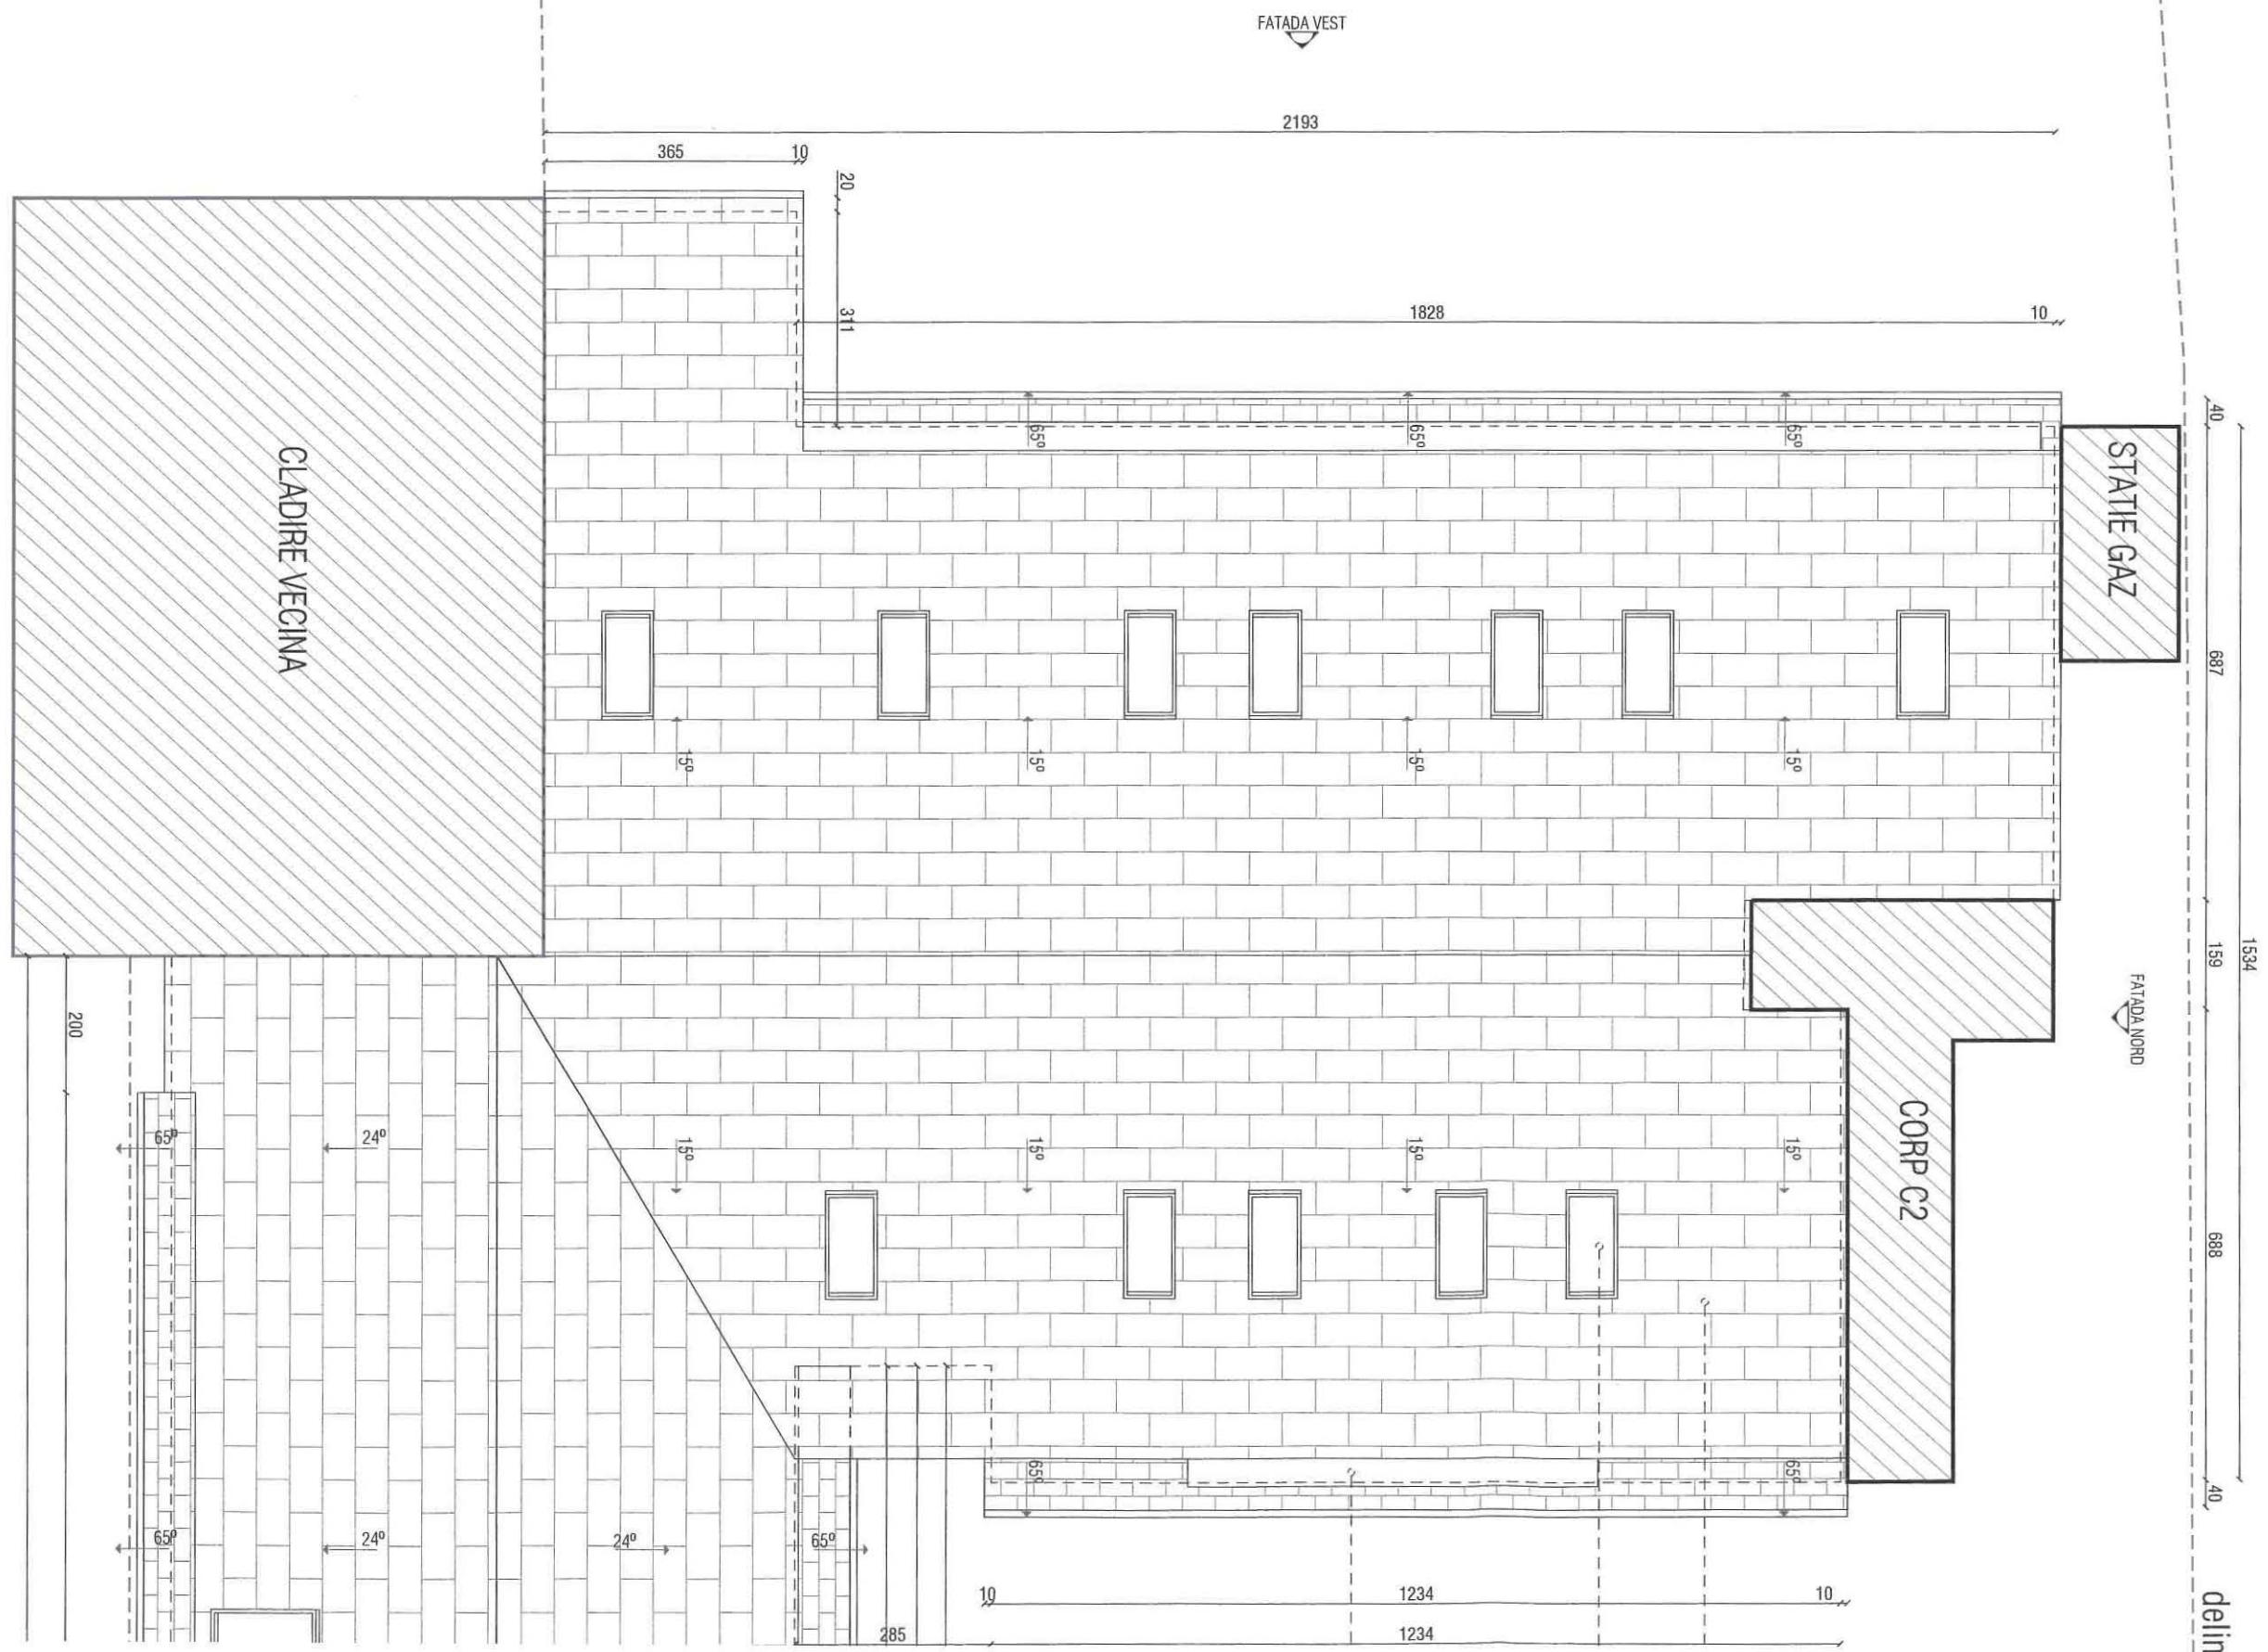
-INVELITOARE TABLA  
PREFALTUITA PROPUSA  
SPRE INLOCUIRE

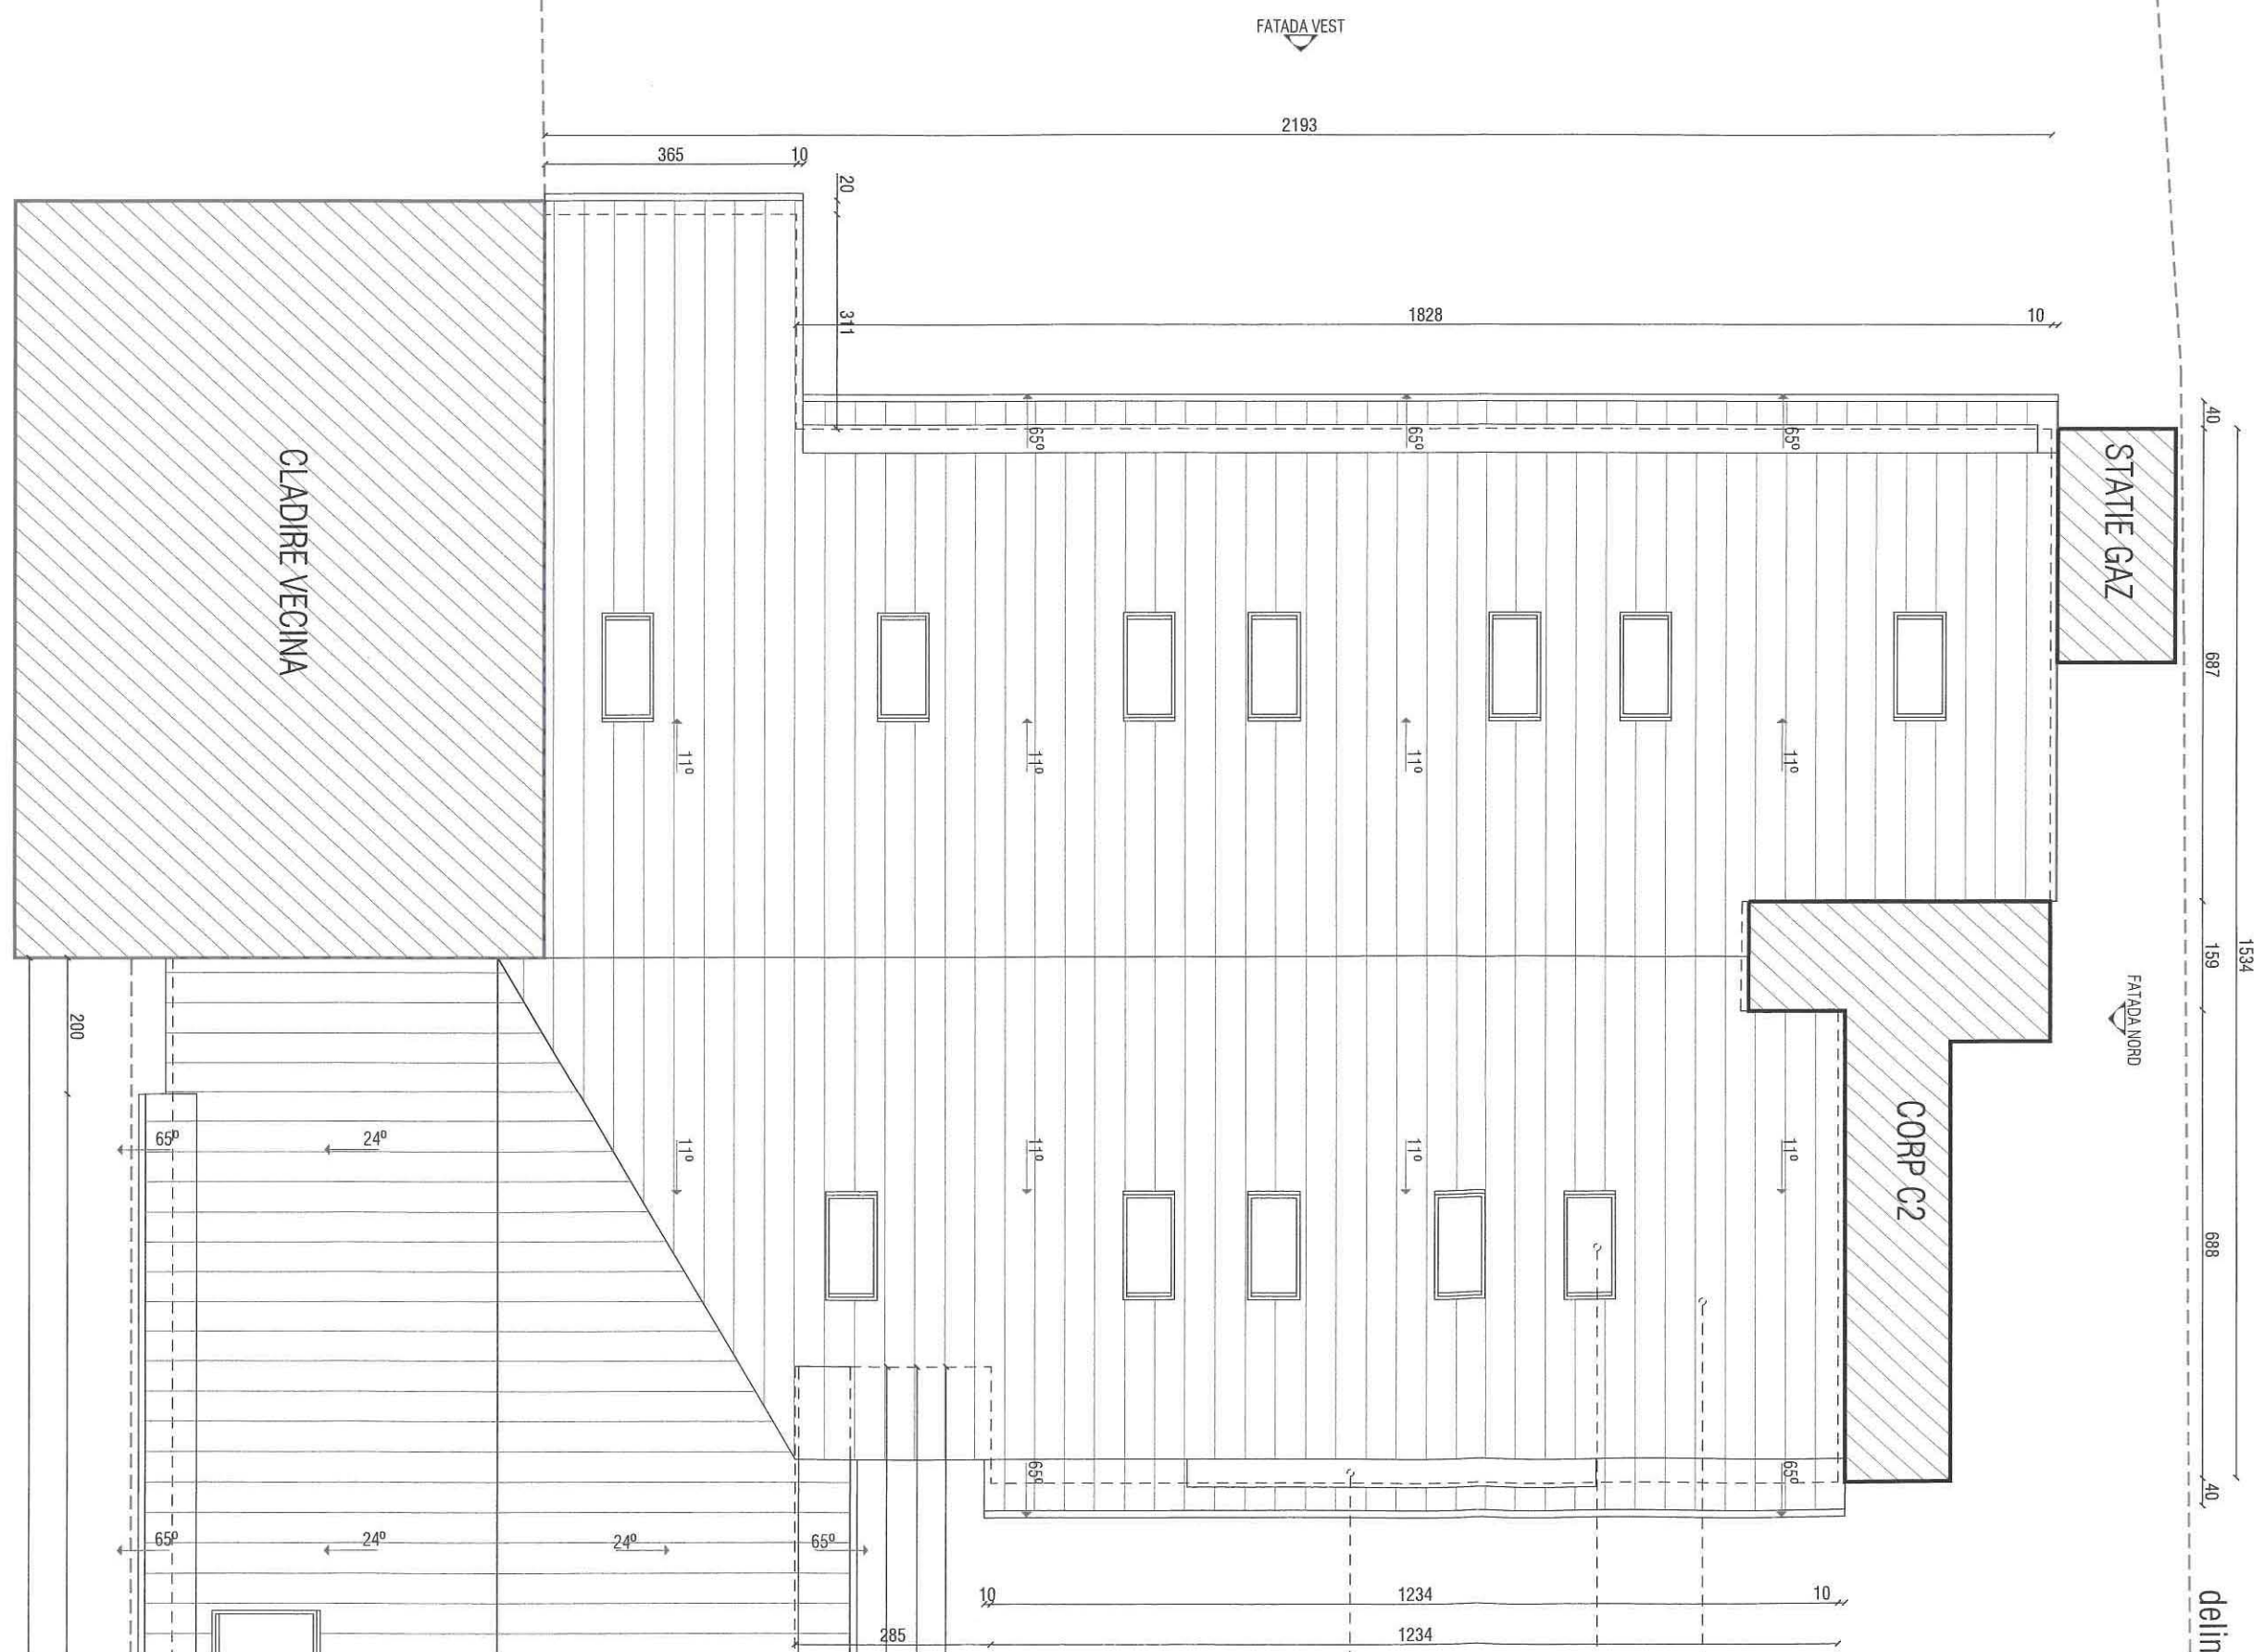
INVELITOARE TABLA  
PREFALTUITA PROPUSA  
SPRE INLOCUIRE
