**HOTARAREA NR. 460**

**Privind:** Aprobarea documentației tehnico-economice faza I – D.A.L.I. (Documentația de Avizare a Lucrărilor de Intervenții) și a indicatorilor tehnico - economici pentru obiectivul de investiții **«Reabilitare perete exterior Școala Gimnazială "Mihai Viteazul" – Structura Școala Gimnazială "Mihail Sadoveanu" Brăila»**, cu finanțare de la bugetul local.

OBIECTIV: **REABILITARE PERETE EXTERIOR ȘCOALA GIMNAZIALĂ "MIHAI VITEAZUL" – STRUCTURA ȘCOALA GIMNAZIALĂ "MIHAIL SADOVEANU" BRĂILA**

LUCRARE: **DOCUMENTATIE DE AVIZARE A LUCRARILOR DE INTERVENTIE**

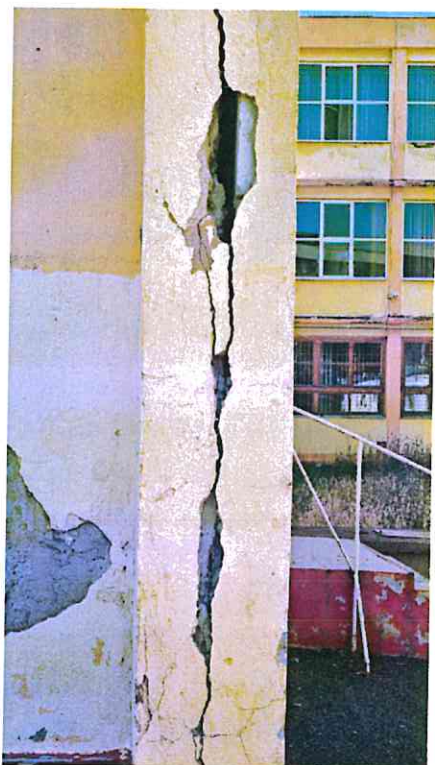
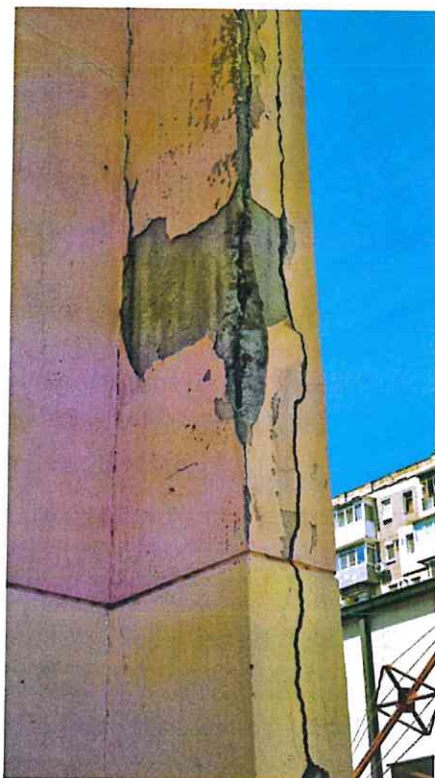
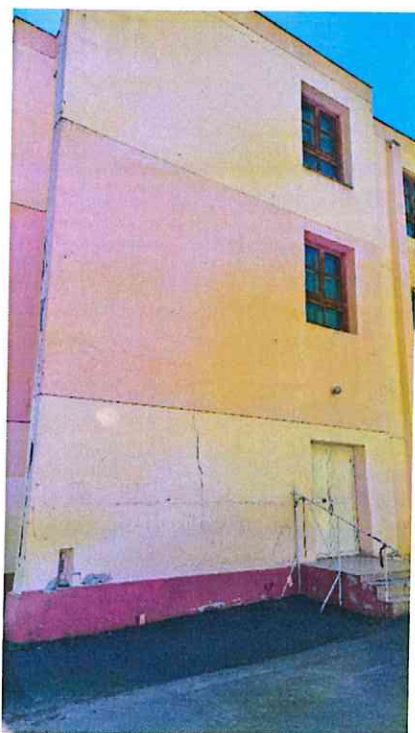
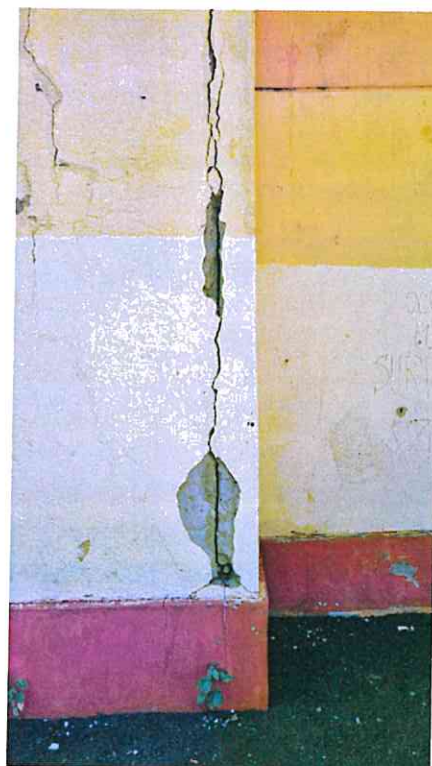
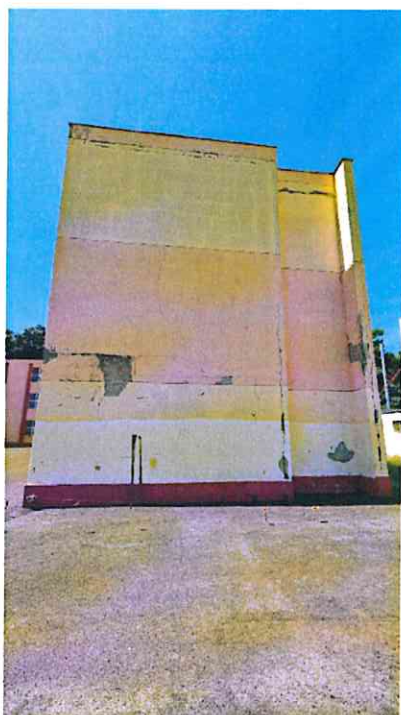
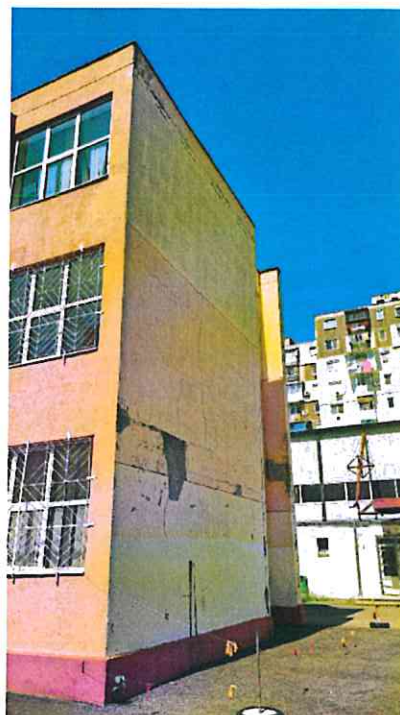
## RELEVEU FOTO

Placajul din BCA al unui prete exetior prezenta decopertari ale tencuielii si crapaturi, existand pericolul de a se prabusi, conform pozelor anexate.

Se va desface placajul din BCA la peretele degradat, apoi se va placa diafragma din beton cu polistiren expandat de 10 cm grosime.
