**DOCUMENTAȚIE DE AVIZARE A LUCRĂRILOR DE  
INTERVENȚIE**

**„REABILITAREA, MODERNIZAREA ȘI  
MANSARDAREA CREȘEI nr. 5”, Aleea Mimozelor nr.4,  
Municipiul Constanța**

## STUDIU GEOTEHNIC

**Obiectiv: Supraetajare clădire Creșa nr. 5**

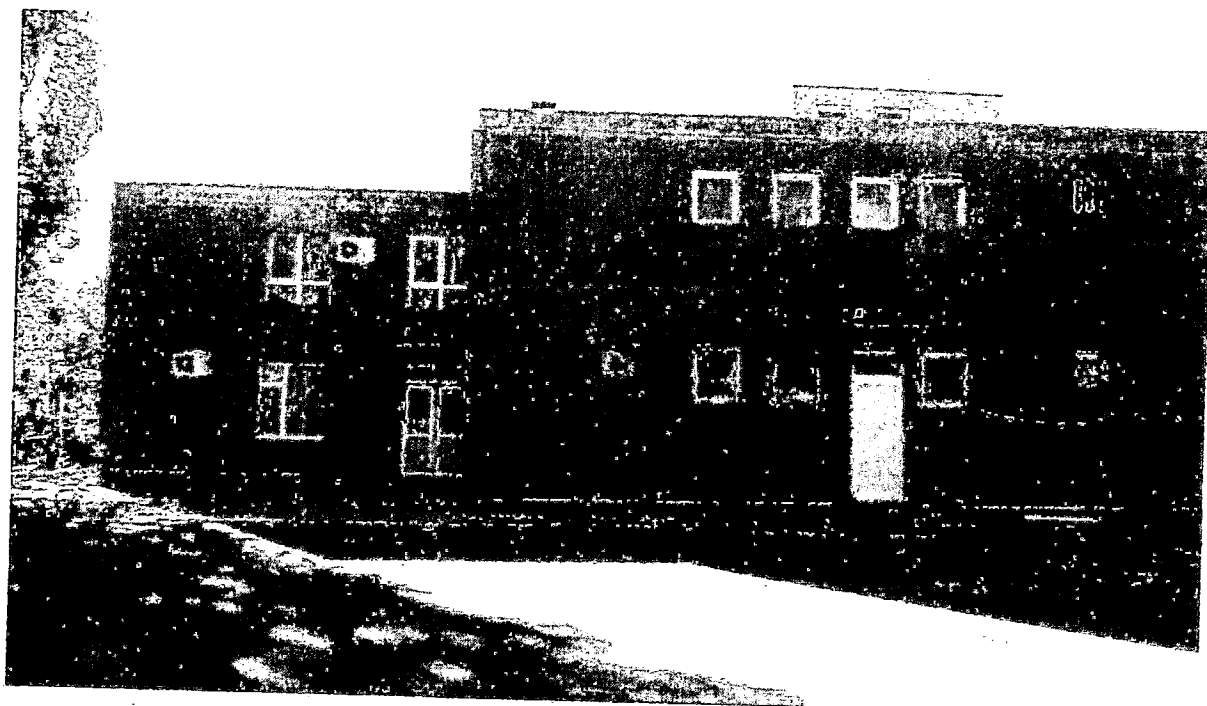
FOTO 1 –fatada posterioara

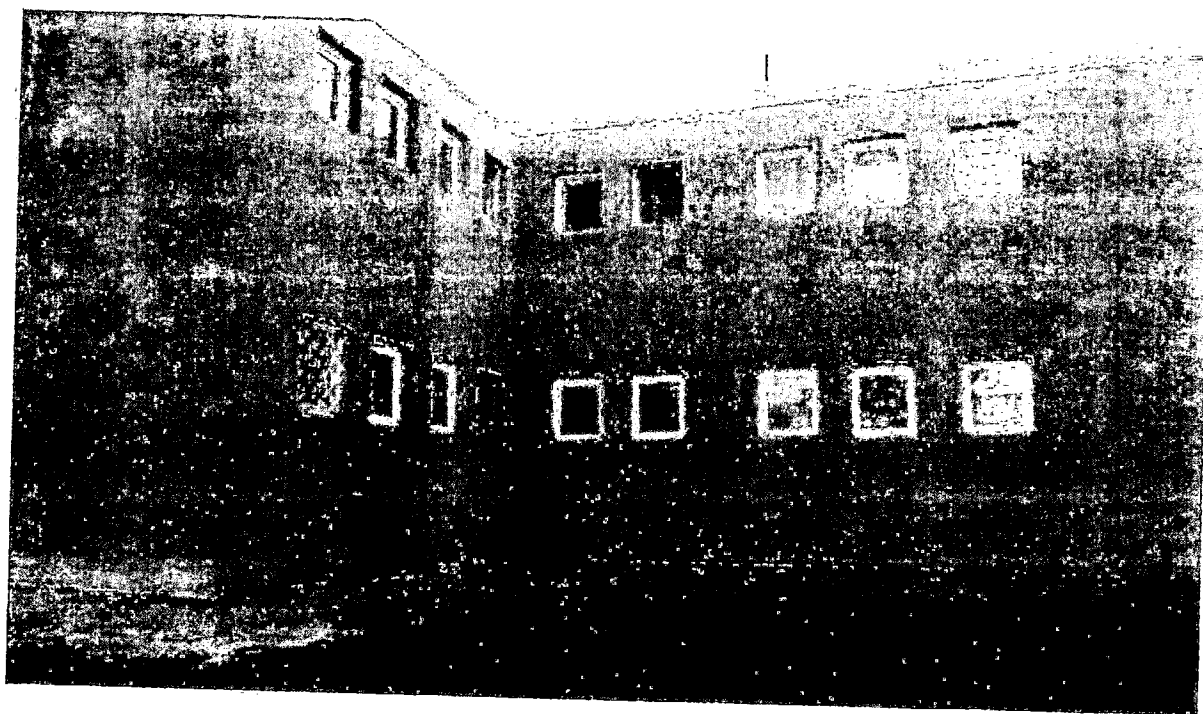
FOTO 2 –coltul de nord
