**privind aprobarea Documentației de avizare a lucrărilor de intervenții și a principalilor indicatori tehnico-economici pentru obiectivul de investiții „Reamenajarea spațiului public din zona Teatrului Național de Operă și Balet Oleg Danovski” – etapa D.A.L.I.**

# „Reamenajarea spațiului public din zona Teatrului Național de Operă și Balet Oleg Danovski - etapa DALI”

## EXPERTIZĂ TEHNICĂ

### „Reamenajarea spațiului public din zona Teatrului Național de Operă și Balet Oleg Danovski - etapa DALI”

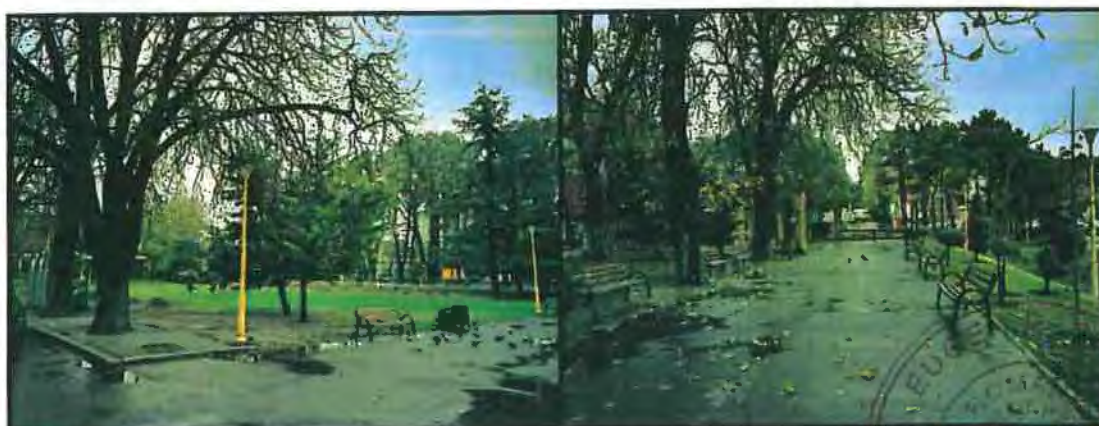
Figura 2 - Alei pietonale din parc

#### a) Aleile pietonale
