**HOTĂRÂREA NR. 198 DIN 29.04.2022**

**privind utilizarea unei sume din Fondul de întreținere, înlocuire și dezvoltare aferent Proiectului "Sistem integrat de management al deșeurilor solide în municipiul Bacău și 22 de comune limitrofe"**

**RAPORT DE EXPERTIZĂ TEHNICĂ**

*Privind evaluari si recomandari legate de activitati din  
depozitul ecologic de deșeuri Bacău*

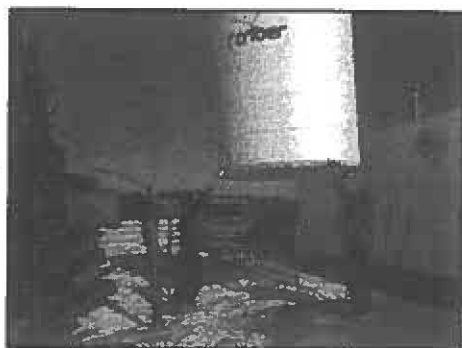
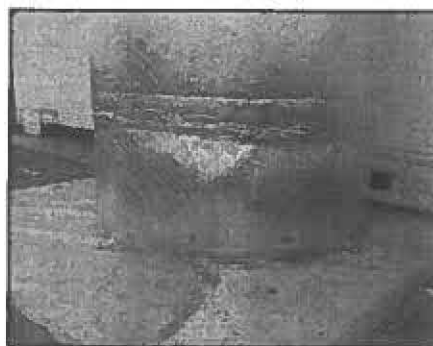
În anul 2014 s-au semnalat dificultăți de operare a stației de tratare a levigatului de la CMID Bacău, survenite în urma spumării abundente a levigatului din bazinul de corecție pH, prin dozare cu acid sulfuric. Urmare a elaborării proiectului tehnic cu privire la problema tehnică semnalată s-a propus proiectarea și instalarea unui nou bazin extern de levigat de formă cilindrică, izolat termic, cu o capacitate de aprox. 16 mc.

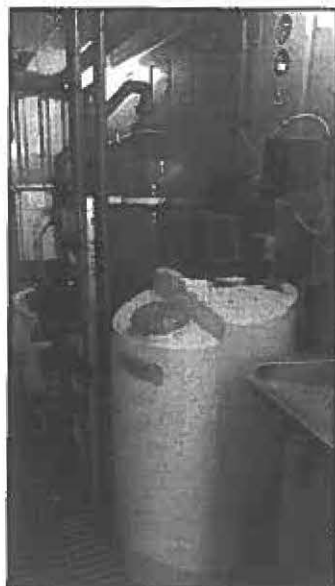
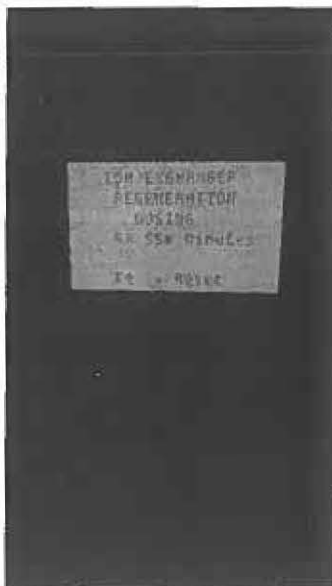
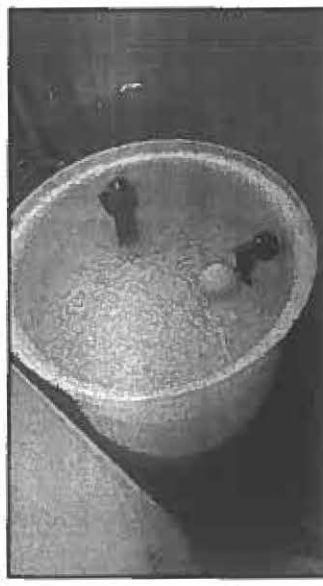
În urma unei constatare tehnice efectuate, prin realizarea unei diagrame de conductivitate, a fost semnalat ca 15 module de pe treapta întâi de tratare se prezentau a fi defecte cu conductivitatea permeatului peste limitele admise de stație. Astfel, la sfârșitul anului 2021 au fost efectuate servicii de remediere a deficiențelor și punerea în funcțiune a stației de epurare levigat, inclusiv furnizarea a 15 module de osmoza inversă tip DT. La finalizarea lucrărilor a fost efectuată diagrama de conductivitate a noilor module instalate.

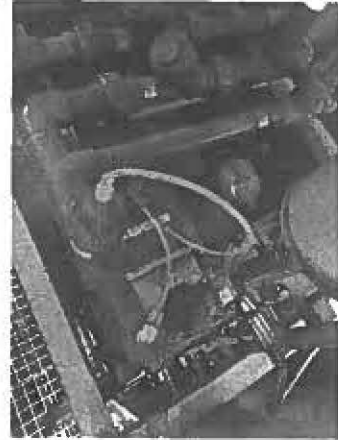
| Unit components | Real situation | Functional<br>Yes / No | Replacement<br>needed<br>Yes / NO | Remarks | Photos |
|---|---|---|---|---|---|
| PP 16011 | pump in high wear<br>status; needs<br>replacement, | Yes | Yes | needs to be replaced | |

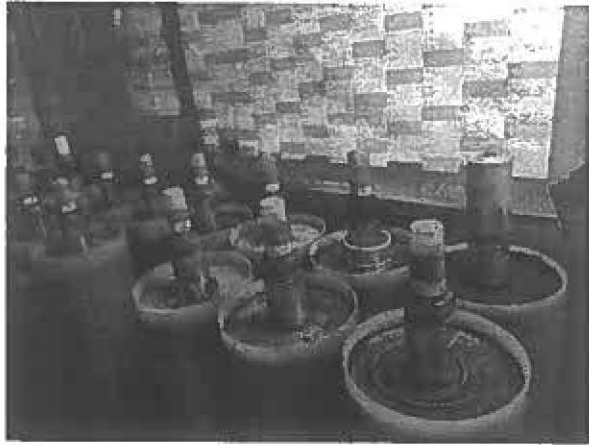
| Unit components | Real situation | Functional<br>Yes / No | Replacement<br>needed<br>Yes / NO | Remarks | Photos |
|---|---|---|---|---|---|
| Modules for unit 11<br>- pre-burner | Preburner modules<br>(7 pcs) - according<br>to the conductivity<br>diagram needs<br>replacement. | Yes | Yes | See attached<br>conductivity<br>diagram/all 7 modules<br>need to be<br>exchanged entirely; | |

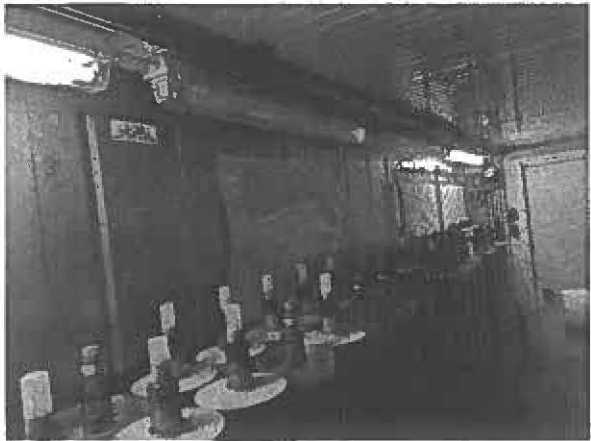
| Unit components | Real situation | Functional<br>Yes / No | Replacement<br>needed<br>Yes / NO | Remarks | Photos |
|---|---|---|---|---|---|
| Modules for unit 11<br>– inline block | 31 modules - 15<br>modules had been<br>replaced end of<br>2021; additional 16<br>modules have to<br>be replaced<br>according to the<br>conductivity<br>diagram. | Yes | Yes | See attached<br>conductivity diagram;<br>in the diagram the<br>enclosed modules are<br>new; 16 modules need<br>to be exchanged fully; | |

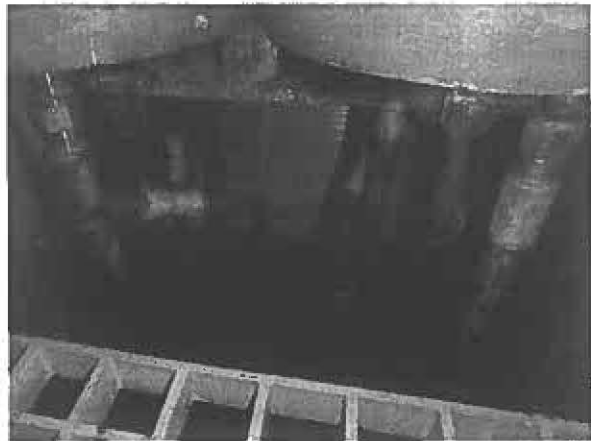
| Unit components | Real situation | Functional<br>Yes / No | Replacement<br>needed<br>Yes / NO | Remarks | Photos |
|---|---|---|---|---|---|
| Modules frame for<br>Unit 11 | Deep rust on the<br>bottom for modules<br>frame for all<br>modules from unit<br>11; | Yes | No, but needs<br>cleaning | Necessary<br>cleaning/polishing of<br>the SS frame | |

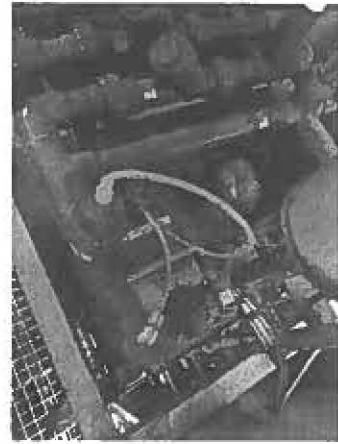
| Unit components | Real situation | Functional<br>Yes / No | Replacement<br>needed<br>Yes / NO | Remarks | Photos |
|---|---|---|---|---|---|
| PP 26011 | pump in high wear<br>status; needs<br>replacement, | Yes | Yes | Needs to be replaced | |

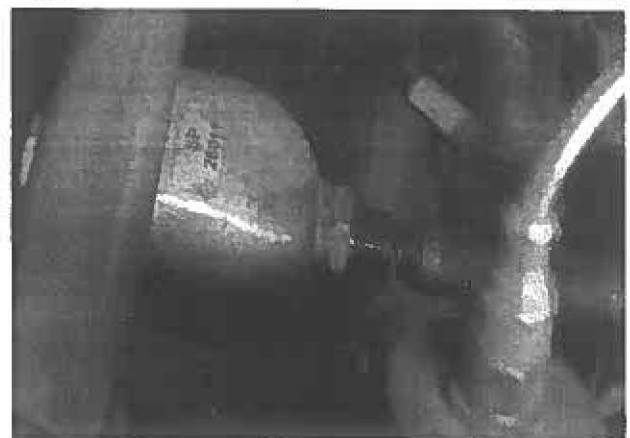
| Unit components | Real situation | Functional<br>Yes / No | Replacement<br>needed<br>Yes / NO | Remarks | Photos |
|---|---|---|---|---|---|
| SP 26011 | In high wear<br>status, needs<br>replacement. | Yes | Yes | | |

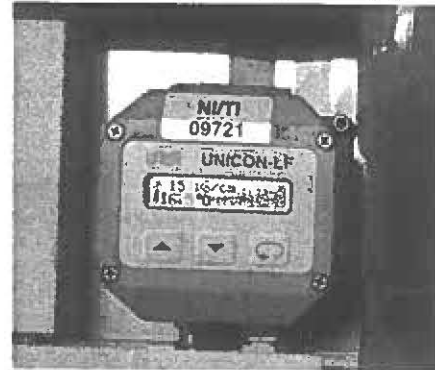
| Unit components | Real situation | Functional<br>Yes / No | Replacement<br>needed<br>Yes / NO | Remarks | Photos |
|---|---|---|---|---|---|
| NI 09721 | Conductivity transmitter - operational - conductivity electrode needs replacement; | Yes | Yes | Conductivity electrode needs replacement | |

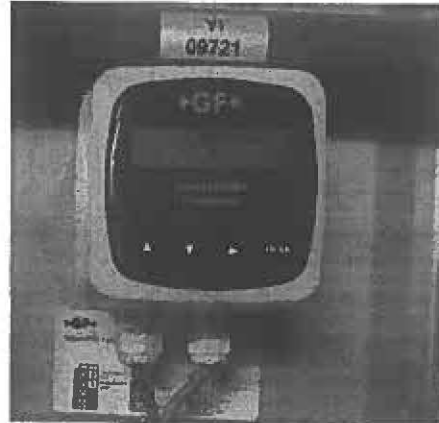
| Unit components | Real situation | Functional<br>Yes / No | Replacement<br>needed<br>Yes / NO | Remarks | Photos |
|---|---|---|---|---|---|
| YI 09721 | PH transmitter operational - pH electrode needs replacement; | Yes | Yes | pH electrode needs replacement | |

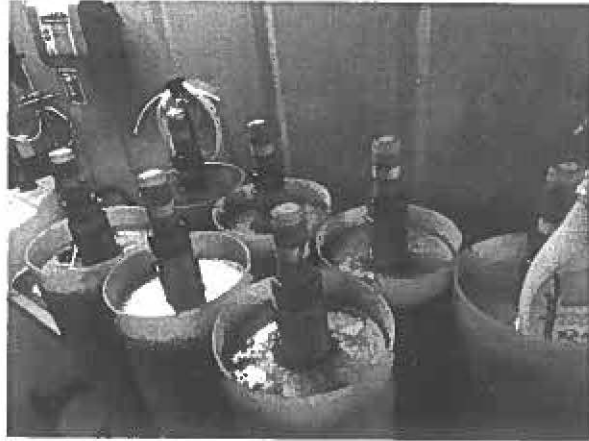
| Unit components | Real situation | Functional<br>Yes / No | Replacement<br>needed<br>Yes / NO | Remarks | Photos |
|---|---|---|---|---|---|
| Modules<br>for Unit 21 | Unit 21 modules<br>(10 pcs) -<br>according to the<br>conductivity<br>diagram needs<br>replacement | Yes | Yes | All modules need<br>replacing with<br>complete new<br>modules; | |

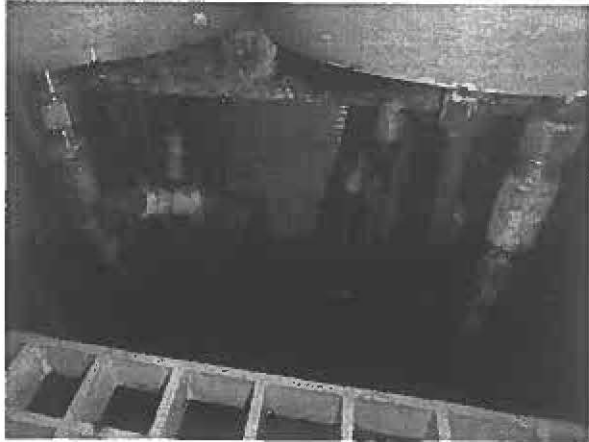
| Unit components | Real situation | Functional<br>Yes / No | Replacement<br>needed<br>Yes / NO | Remarks | Photos |
|---|---|---|---|---|---|
| Modules frame<br>for unit 21 | Deep rust on the<br>bottom for modules<br>frame for all<br>modules from unit<br>21; | Yes | No, but needs<br>deep cleaning | Necessary<br>cleaning/polishing of<br>the SS frame | |

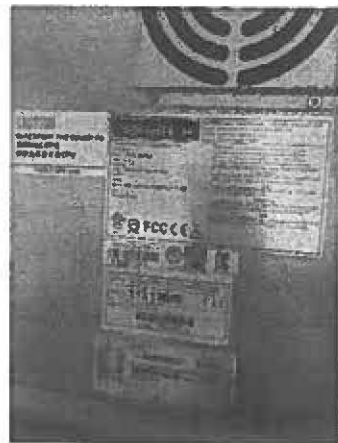
| Unit components | Real situation | Functional<br>Yes / No | Replacement<br>needed<br>Yes / NO | Remarks | Photos |
|---|---|---|---|---|---|
| Cabinet of the<br>control unit 1 | The original one,<br>doesn't function | No | Yes | Needs replacement | |

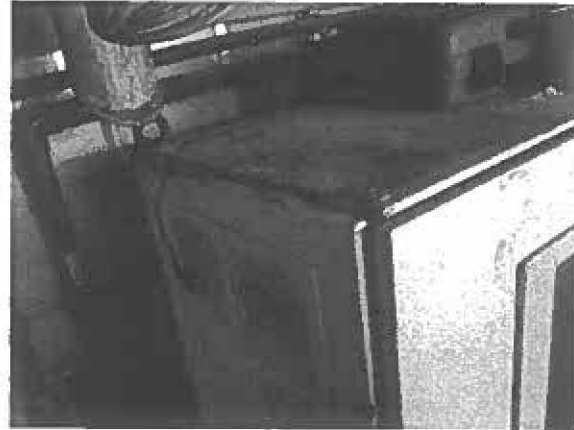
| Unit components | Real situation | Functional<br>Yes / No | Replacement<br>needed<br>Yes / NO | Remarks | Photos |
|---|---|---|---|---|---|
| Electric cabinet of the unit 11 | High level of rust on the panels | Yes | Yes | back, lateral and top panels to be replaced | |

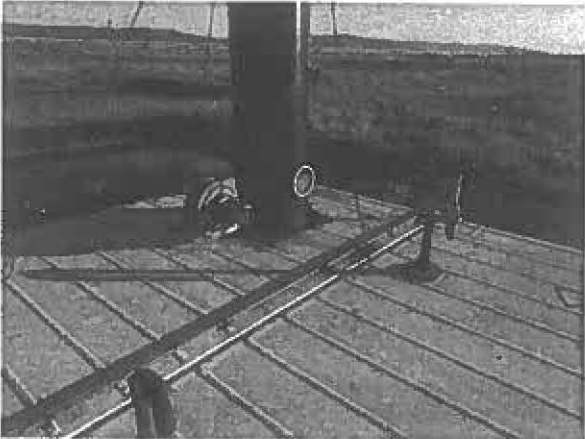
| ALTE ECHIPAMENTE | | | | | |
|---|---|---|---|---|---|
| Turnul de stripare | Elementele de fixare pentru turn sunt doar 3; șuruburile au fost înlocuite și fixate pe acoperiș. Lanțul este cel original, are nevoie de înlocuire. | Da | Da, lanțul | Toate lanțurile au nevoie de înlocuire cu tip SS; | |

| Unit components | Real situation | Functional<br>Yes / No | Replacement<br>needed<br>Yes / NO | Remarks | Photos |
|---|---|---|---|---|---|
| Streaping tower | The fixing elements for the tower are just 3; the screws had been replaced and fasten on the roof. The chain is the original one, needs replacement. | Yes | Yes, the chain | All chains need replacement with SS type; | |

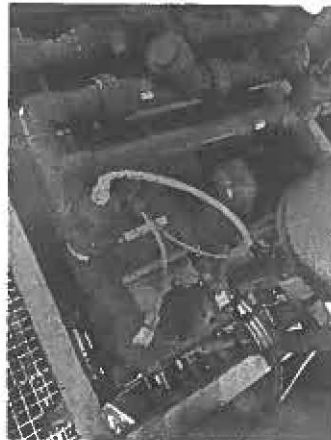
| Unitatea ROAW | | | | | |
|---|---|---|---|---|---|
| PP 16011 | pompă în stare de uzură ridicată; are nevoie de înlocuire; | Da | Da | necesită înlocuire | |

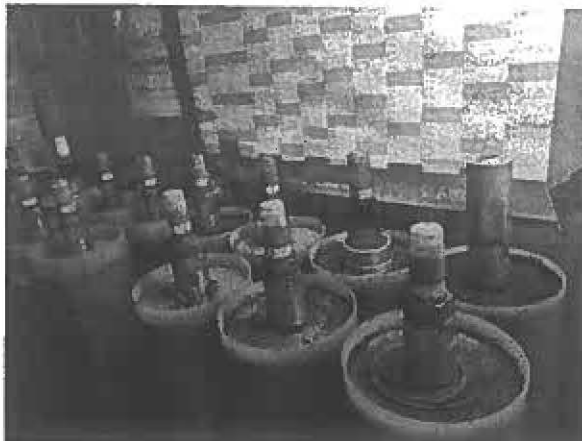
| Unitatea ROAW | | | | | |
|---|---|---|---|---|---|
| Module pentru unitatea 11 - pre-burner | Module preburner (7 buc) - în conformitate cu diagrama conductivitate au nevoie de înlocuire. | Da | Da | A se vedea diagrama de conductivitate atasată / toate cele 7 module trebuie să fie schimbate în întregime; | |

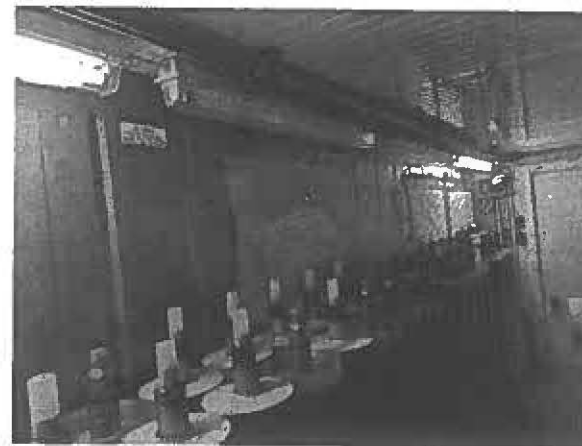
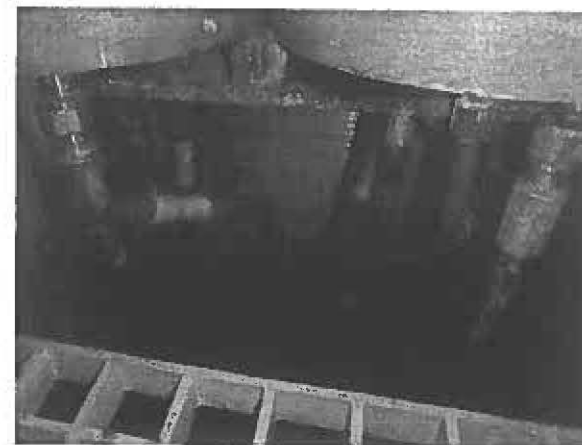
| Module pentru unitatea 11 – bloc inline | 31 de module - 15 module au fost înlocuite la sfârșitul anului 2021; alte 16 module trebuie înlocuite în conformitate cu diagrama de conductivități. | Da | Da | A se vedea diagrama de conductivități atașată; în diagramă modulele închise sunt noi; 16 module trebuie schimbate complet; |
| Rama modulelor pentru unitatea 11 | Rugină adâncă pe partea de jos pentru rama modulelor pentru toate modulele din unitatea 11; | Da | Nu, dar are nevoie de curățare | Curățarea/lustruirea necesară a ramei din SS. |

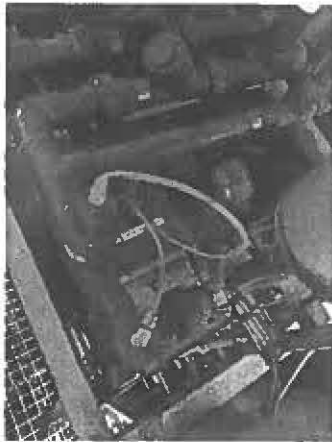
| PP 26011 | pompă în stare de<br>uzură ridicată; are<br>nevoie de înlocuire; | Da | Da | Trebule să fie înlocuită | |

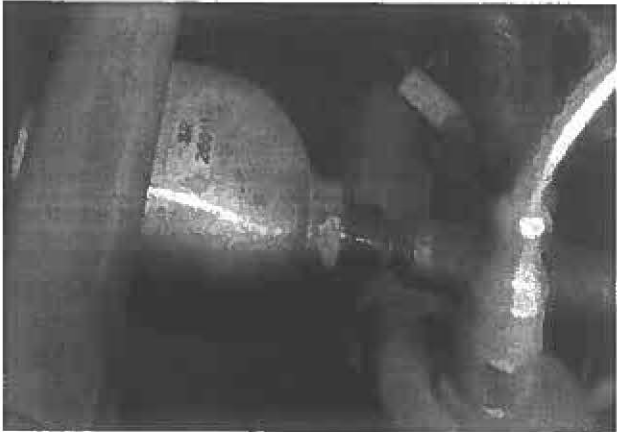
| SP 26011 | În stare de uzură<br>ridică, are nevoie<br>de înlocuire. | Da | Da | | |

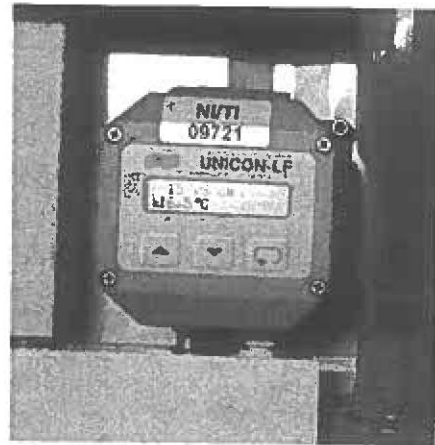
| NI 09721 | Transmițător de conductivitate - operațional - electrod de conductivitate are nevoie de înlocuire; | Da | Da | Electrodul de conductivitate are nevoie de înlocuire | |

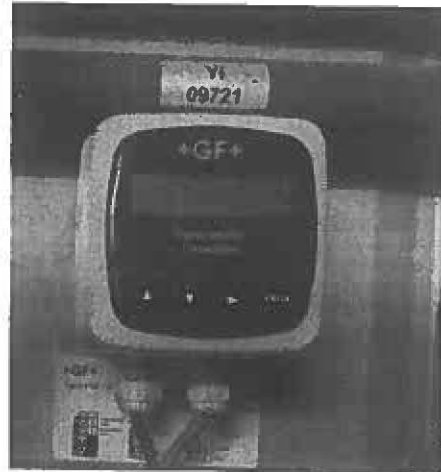
| VI 09721 | Transmițătorul PH operațional - electrodul de pH are nevoie de înlocuire; | Da | Da | Electrodul de pH are nevoie de înlocuire | |

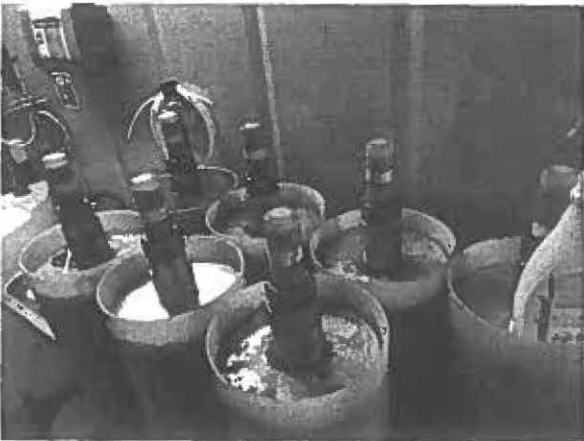
| Module pentru unitatea 21 | Unitatea 21 module (10 buc) - în conformitate cu diagrama conductivitate au nevoie de înlocuire. | Da | Da | Toate modulele trebuie înlocuite cu module complet noi; | |

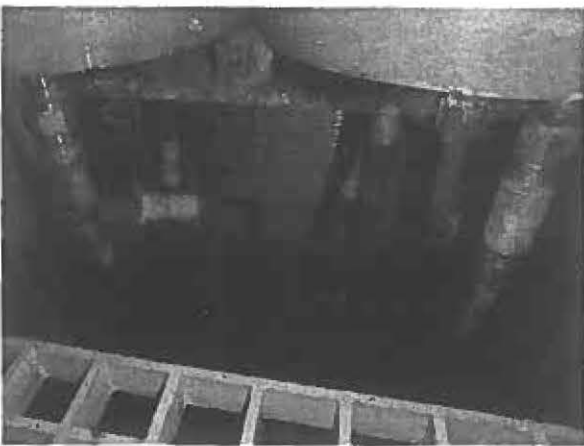
| Rama modulelor pentru unitatea 21 | Rugină adâncă pe partea de jos pentru rama modulelor pentru toate modulele din unitatea 21; | Da | Nu, dar are nevoie de curățare profundă | Curățarea/lustruirea necesară a ramei din SS. | |

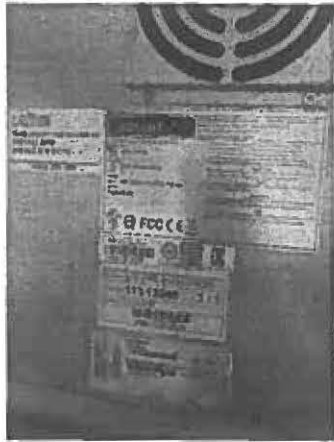
| Automatizare și<br>electrice | | | | | |
|---|---|---|---|---|---|
| Cabinetul unității de<br>control 1 | Este cel original, nu<br>funcționează | Nu | Da | Are nevoie de înlocuire | |

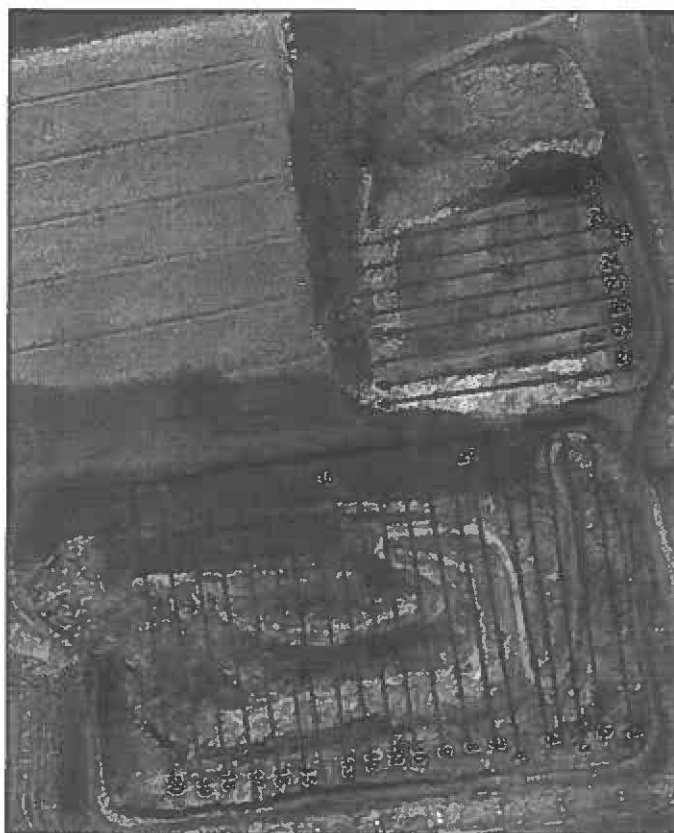
Masuratorile s-au efectuat pe profile amplasate preponderent paralel, in cele doua celule de interes (Celula 1 – inchisa si Celula 2 – in operare). Additional, s-au colectat date pe celula care inca nu este utilizata (Celula 3), pentru a se obtine informatii de referinta privind valorile de rezistivitate caracteristice bazei depozitului, inainte de utilizare. Amplasarea profilelor ERT este redată in Figura 2.

Figura 2. Amplasarea profilelor de lucru in perimetrul investigat
