**HOTĂRĂREA NR. 103**

**Privind:** Modificarea valorii de inventar a imobilului situat în Municipiul Brăila, Calea Galați nr. 130, aflat în Inventarul Domeniului Public al Municipiului Brăila, actualizat prin H.C.L.M. Brăila nr.325/30.09.2011, cu modificările și completările ulterioare, la **Capitolul H, poz. nr. 32**, conform raportului de evaluare nr. 59192/15.01.2024 și a raportului de expertiză tehnică nr. 159/2023.

# RAPORT EVALUARE

#### IMOBIL CALEA GALAȚI NR. 130, BRĂILA, JUD. BRĂILA

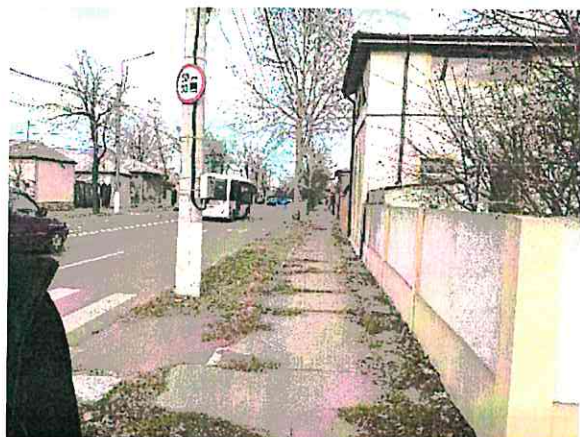
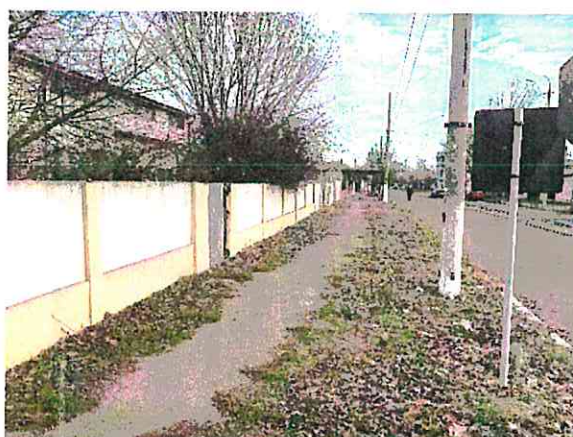
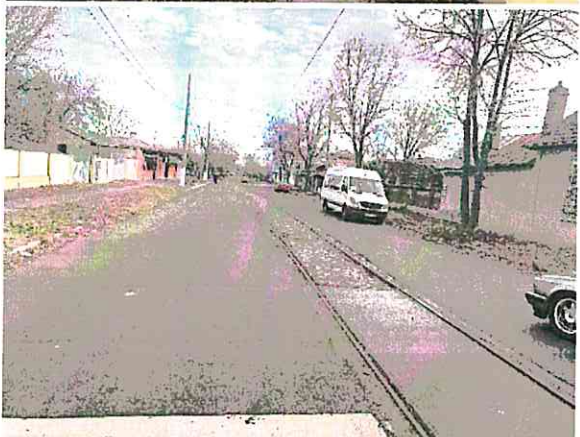
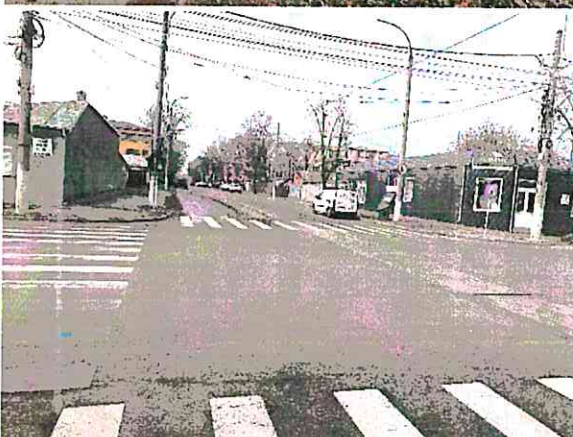
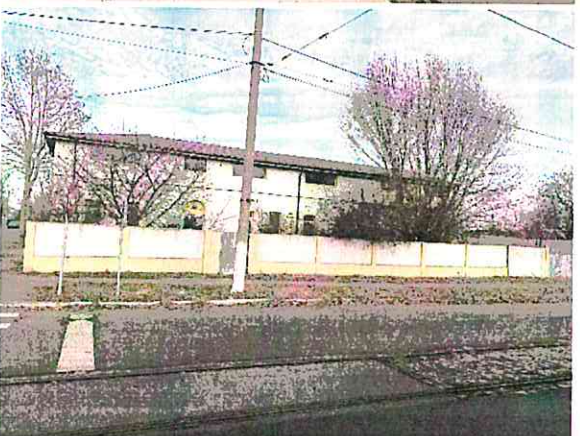
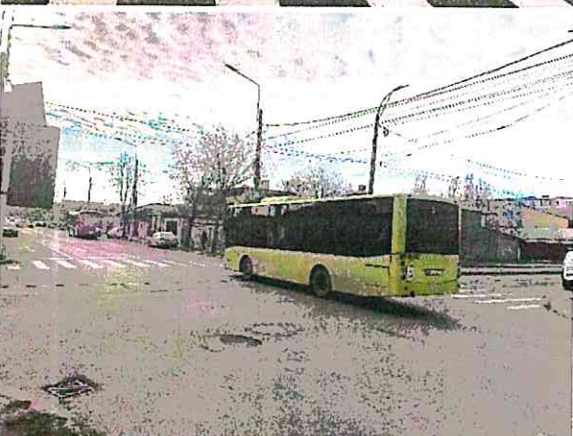
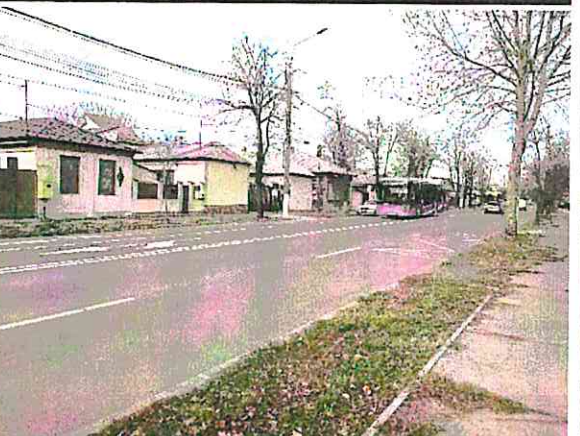
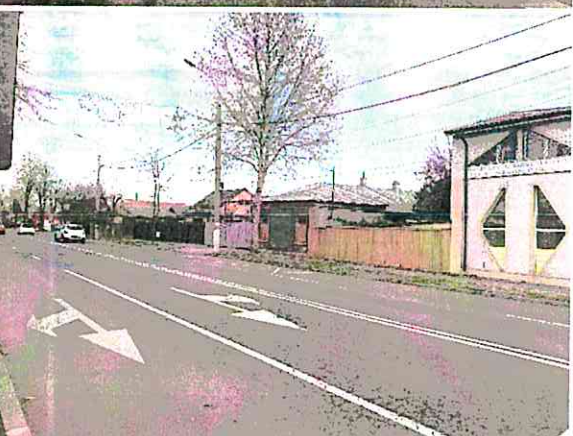
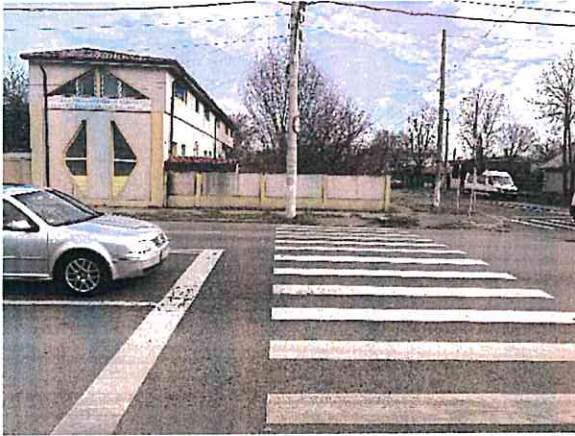
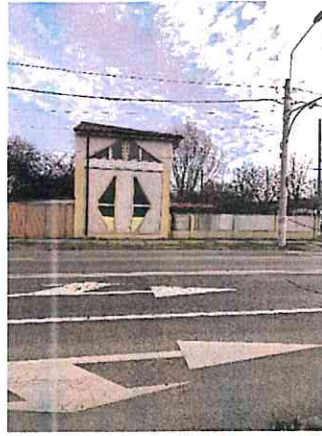
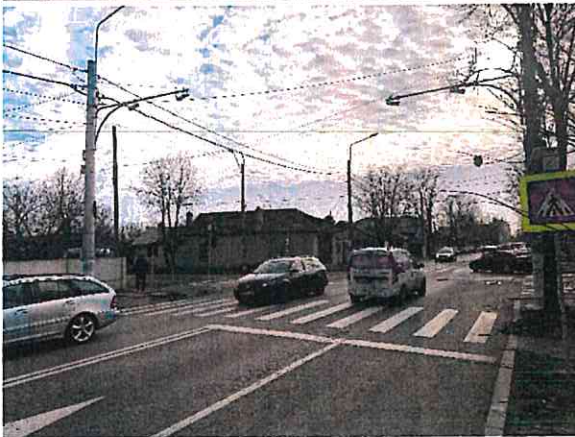
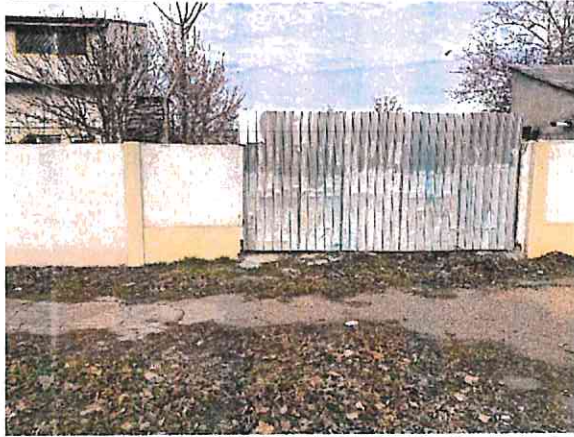
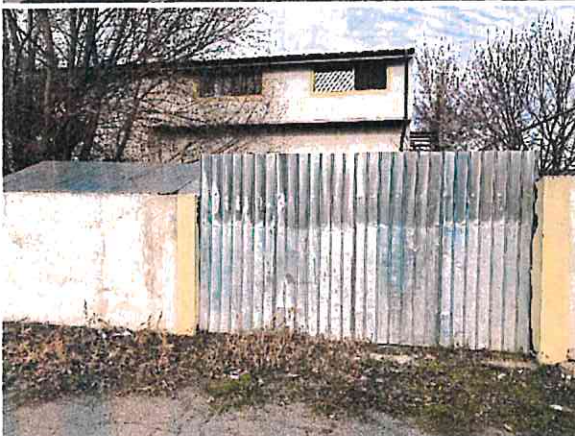
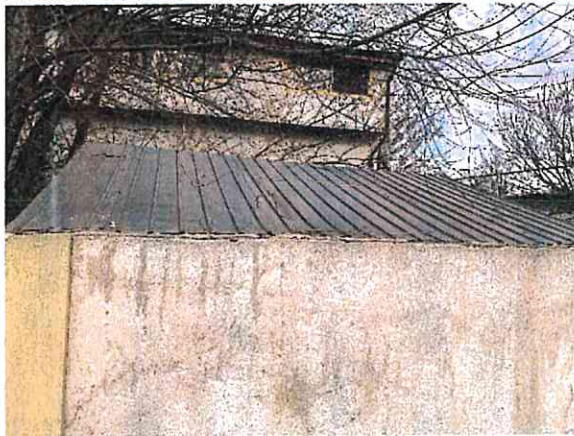
Drum de acces si exterior imobil

- trotuarul de garda este incomplet și deteriorat pe alocuri, și lipsește etansitatea dintre trotuar și clădire.
- degradări prin fisuri și decopertări ale tencuielilor în zona parapetilor și zona plină a peretilor de zidărie

- Pereții din zidărie structurală prezintă infiltrații, zidăria nu este confinată la intersecții cu stâlpișori din beton armat;
- Planșeul din lemn de peste Parter își continuă elementele și la exterior, pe latura cu limita de proprietate a corpului C1. Din această cauză se creează punte termică, afectând în mod negativ elementele în care se infiltrează apa. Tot pe această latură, la nivelul acoperișului straturile de termoizolație, tencuială și învelitoarea sunt degradate.

- Învelitoarea necesită reparații pentru împiedicarea infiltrațiilor de apă. Aceasta se va realiza prin înlocuirea porțiunilor din tablă cutată sau prin schimbarea întregii învelitori. Se vor respecta prevederile normativelor de proiectare a învelitorilor la acoperișuri cu pante la clădiri, întrunind toate cerințele de calitate și respectând agrementele tehnice ale producătorilor de învelitori și accesorii pentru acoperișuri ;

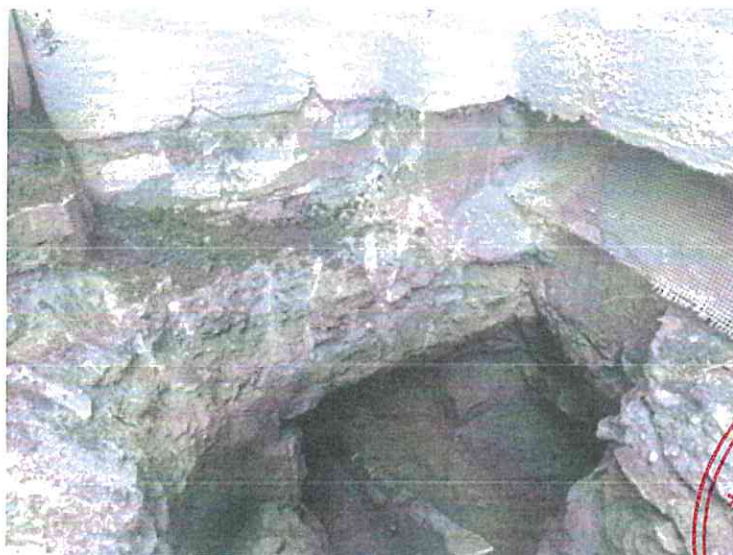
*-dezvelire de fundație realizată pe latura de Sud a construcției, la îmbinarea dintre cele 2 corpuri.*

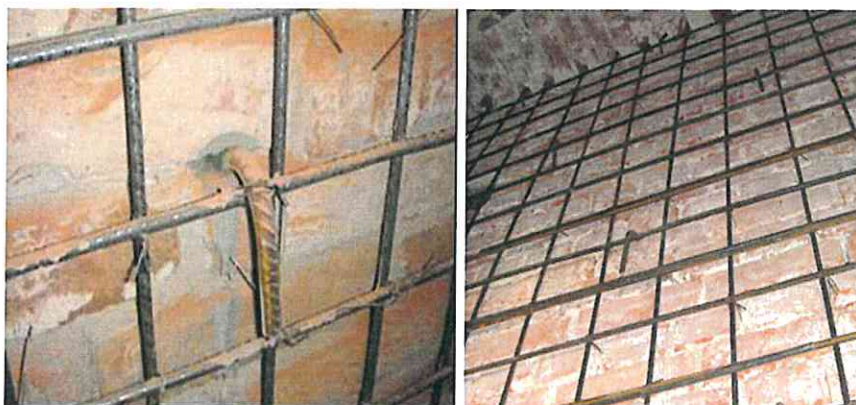
Exemplu de ancorare a armaturilor tencuielii armate in zidarie

- Se îndepărtează tencuiala de pe perete și se deschid rosturile dintre cărămizi, prin îndepărtarea mortarului dintre ele pe o adâncime de 10...15 mm, cu ajutorul unei scoabe metalice.
- Se trasează și se practică în perete o rețea (4/ mp : 40cm/60cm) de găuri Ø20.
- Se spăluiește suprafața peretelui de zidărie (pentru asigurarea unei bune conlucrări între diafragma de zidărie și cea a tencuielii armate).
- Se curată cu peria de sârmă și se spală cu jet de apă suprafața zidăriei decopertate.
- Se poziționează plasa, se umple fiecare gaură cu lapte de ciment și adaos de aracet și se montează în găuri agrafe din oțel.
- Se fixează distanțierii, minim 4 buc/mp.
- Se pune în lucrare tencuiala, având grijă ca înainte de începerea execuției tencuielii, suprafața peretelui de cărămidă să se mențină umedă minimum 2 ore, iar la începerea punerii în lucrare a tencuielii să fie zvântată.

După punerea în lucrare a tencuielii se vor lua toate măsurile pentru a asigura timp de minimum 7 zile o temperatură a mediului ambiant de minim + 5 grade C.
