**privind aprobarea indicatorilor tehnico-economici și a Devizului General aferent obiectivului "Refacere străzi afectate de alunecări de teren- str. Ștefan cel Mare, oraș Breaza, județ Prahova" – faza DALI**

**REFACERE STRAZI AFECTATE DE ALUNECARI DE TEREN – STR. STEFAN  
CEL MARE, ORAS BREAZA, JUDETUL PRAHOVA**

**D.A.L.I.**

**Proiect nr. 07/2026**

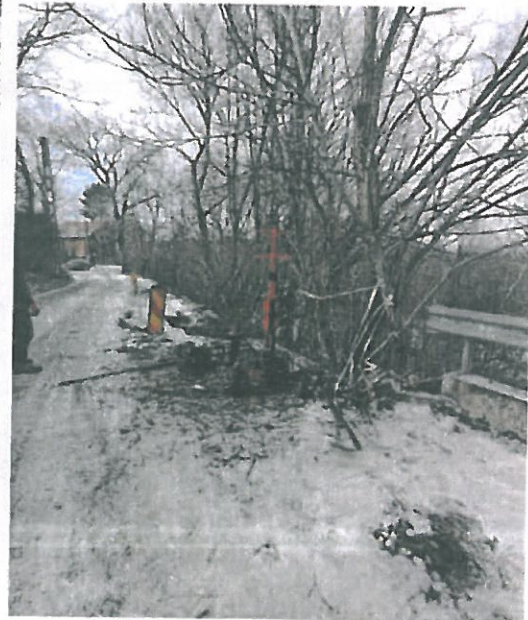
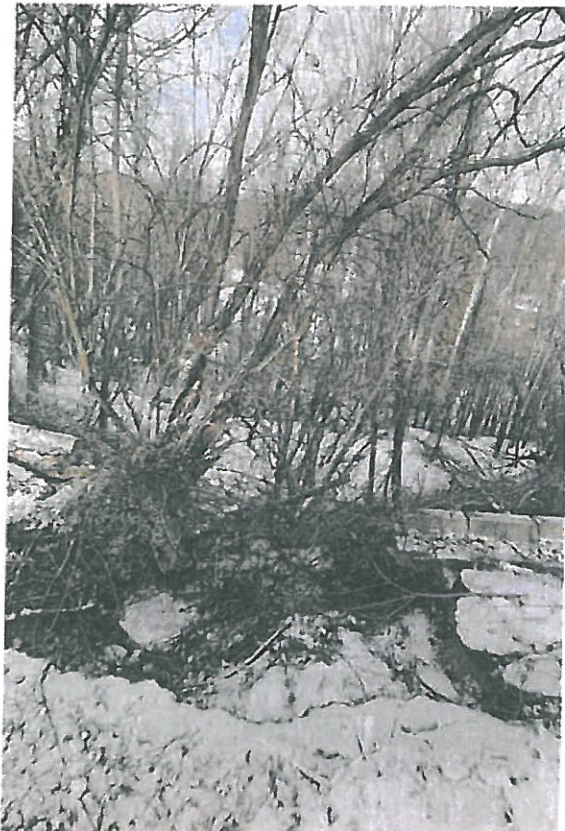
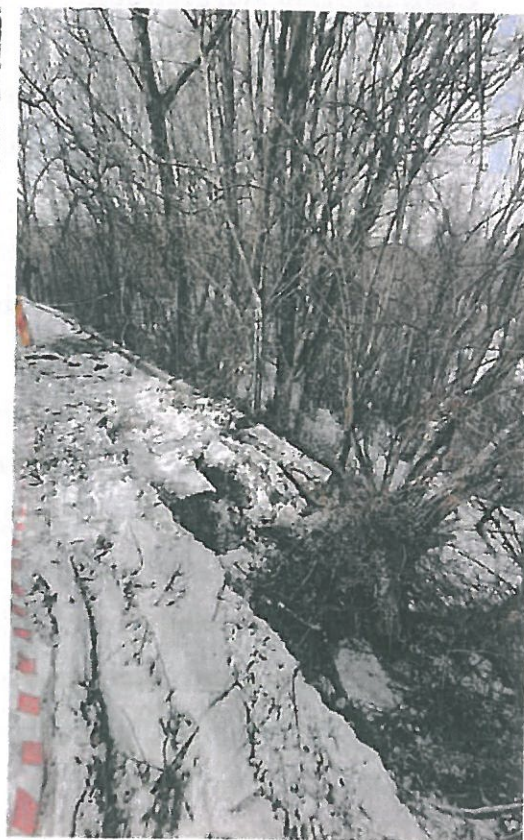
La data cercetărilor în forajul geotehnic F1 nu au fost interceptate infiltrații de ape subterane.

La data cercetărilor în forajul geotehnic F2 nu au fost interceptate infiltrații de ape subterane.

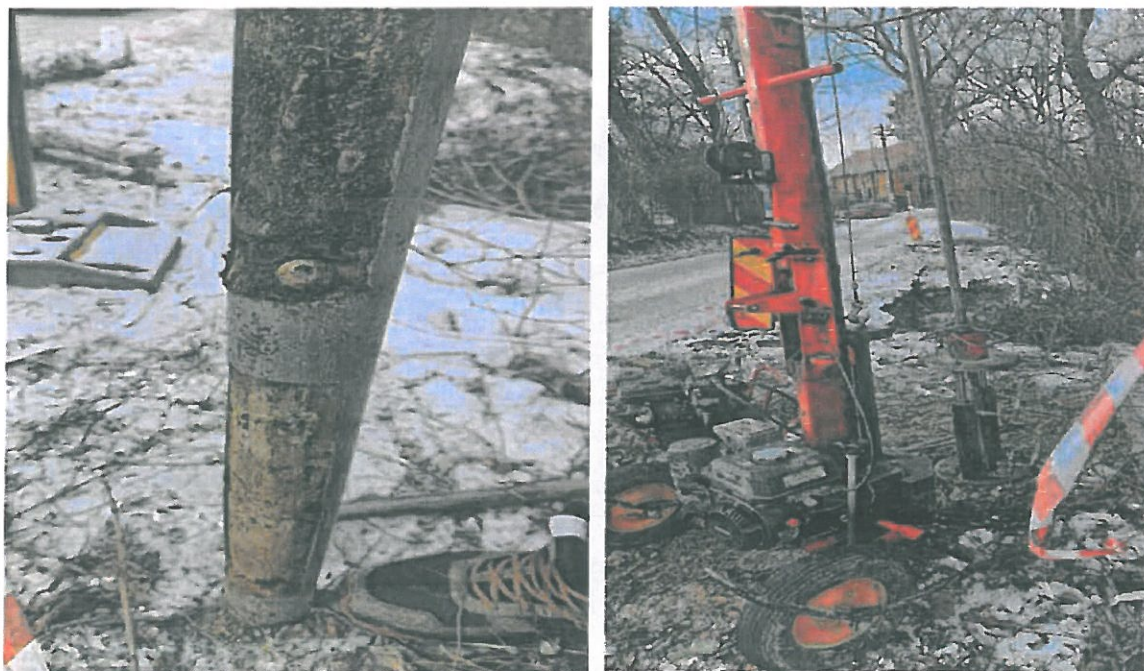
Ca urmare a cercetărilor geotehnice efectuate pe traseul străzii , afectate pe o lungime de cca. 35 m de degradări (prăbușiri de versant și alunecări), se pot trage următoarele concluzii:

- Din cartarea geomorfologică și geologo-tehnică efectuată, versantul afectat de alunecări și prăbușiri este alcătuit dintr-o succesiune de argile.
- La data cercetărilor nu au fost interceptate infiltrații de ape subterane.
