**privind aprobarea Documentației de Avizare a Lucrărilor de Intervenții  
„Creșterea eficienței energetice a blocurilor de locuințe în Municipiul Craiova  
bloc Camin IRA, situat în Str. Caracal, nr. 110, Camin IRA”**

## **PROIECT NR. 1301\_01/2013**

### **„CREȘTEREA EFICIENȚEI ENERGETICE A BLOCULUI DE LOCUINȚE-CĂMIN IRA Str.Caracal nr.110, Craiova, Județul Dolj ”**

## **RAPORT DE EXPERTIZĂ TEHNICĂ**

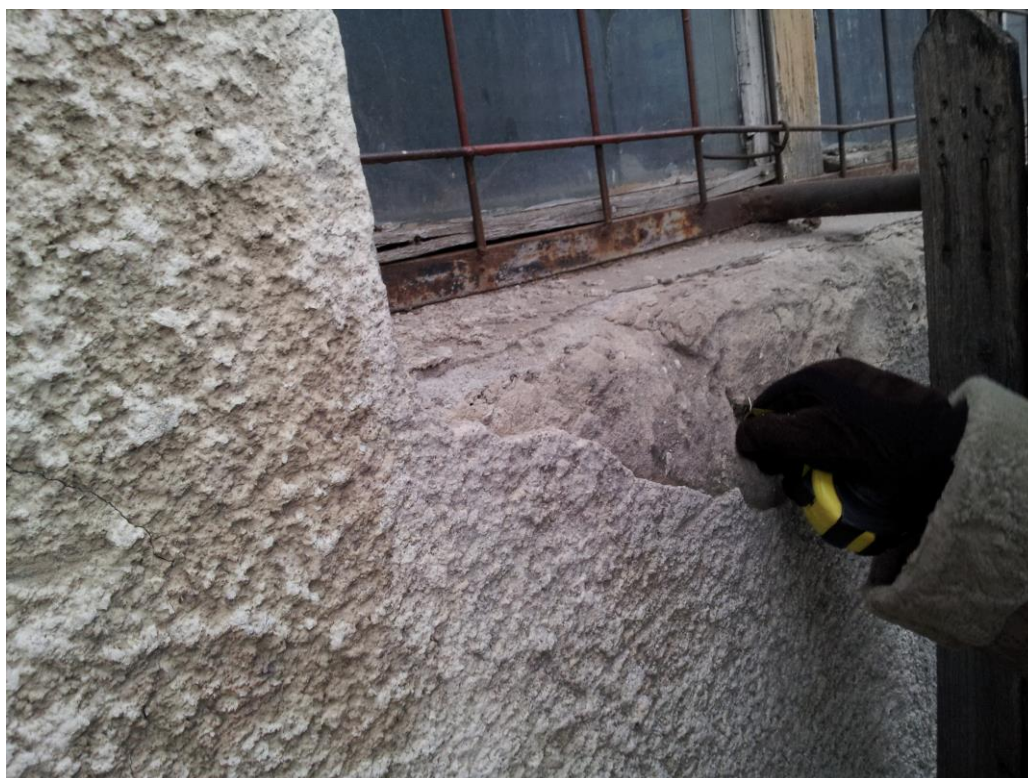
Foto.3 Tencuieli degradate la peretii exteriori

- fisuri mici în tencuielile exterioare;
- zone cu tencuieli cazute la pereții exteriori;
- terasă parțial degradată care a permis infiltrarea apei din precipitații, atât la etajul 4 cât și la copertina de la parter (intrarea principală);
- tencuieli degradate și pe suprafețe mari cazute în grupurile sanitare și uscătorii, datorate instalațiilor sanitare defecte sau neetansării golurilor din jurul conductelor la trecerea prin planșee;
- trepte la scarile interioare parțial rupte;
- tamplarii de lemn ușor degradate acolo unde nu au fost înlocuite de locatari;
- tamplaria metalică exterioară de la intrări este ruginită;
- sortul din tablă de la partea superioară a aticelor pe zone mari lipsește;
- trotuarele de contur prezintă degradări pe circa 40-50% din suprafață

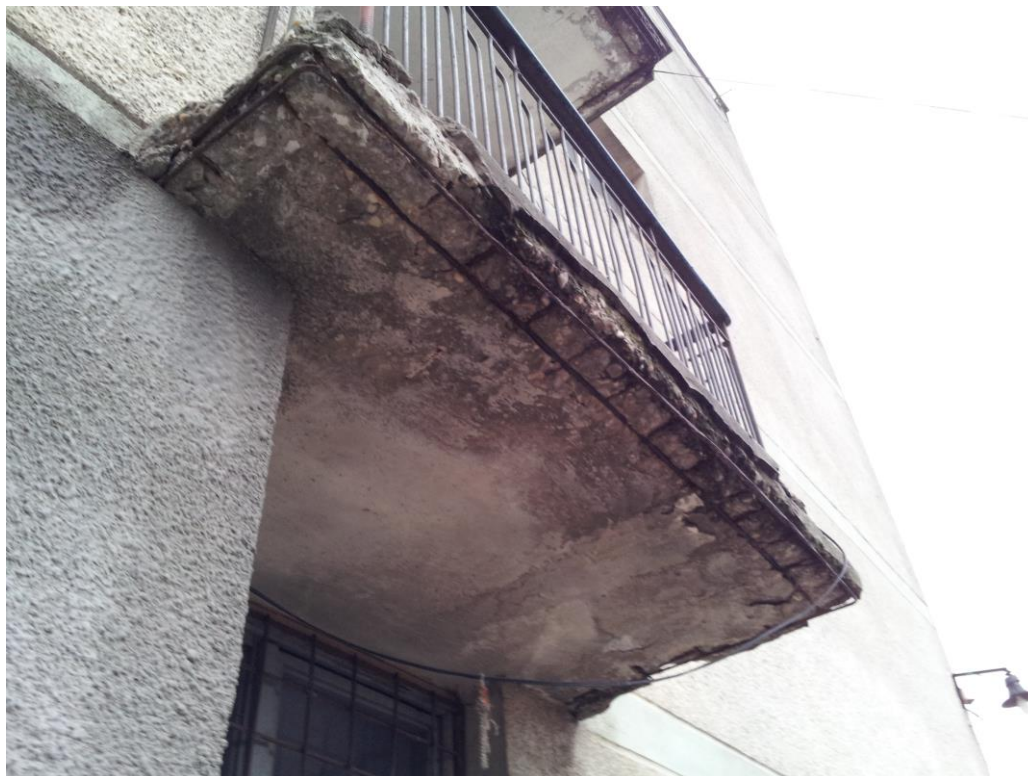
Foto.4 Beton degradat; armaturi descoperite si ruginite – balcoane

- la inspecția la obiectiv nu s-au identificat degradări ale elementelor structurale principale;
- plăcile de beton de la balcoanele de pe cele 2 fațade laterale precum și copertina de la intrarea principală sunt puternic degradate; armatura pe suprafețe mari este descoperită și corodată; sunt zone cu rupturi de beton pe contur; betonul este fisurat pe toată grosimea plăcii;
- planșeele de la uscătorii și grupuri sanitare sunt fisurate local; tencuiala și stratul de acoperire cu beton al armaturii pe zone mari sunt cazute iar armatura este descoperită și corodată.

- degradari ale betonului la placile de balcon de pe fatadele laterale si la copertina de peste intrarea principala si anume:
  - fisuri strapunse pe grosimea placii;
  - armatura descoperita si corodata;
  - rupturi de beton pe conturul placilor;
  - planseele de la uscatorii si grupuri sanitare sunt fisurate local; tencuiala este cazuta pe zone intinse iar armatura este descoperita si corodata.

- se indeparteaza tencuiala si bucatile de beton degradat prin cioplire pana se obtine o suprafata cu o rugozitate pronuntata;
- se curata armaturile aparente, de rugina prin sablare cu jet de nisip pana la un grad de curatare de Sa2,5 (conform ISO8501-1:2007) cand vor avea un aspect curat si luciu metalic;

- se usuca suprafata cu jet de aer cald;
- acolo unde armatura are un grad de corodare mai mare de 10% din aria sectiunii se realizeaza o suplimentare de armaturi cu cupoane de acelasi diametru si aceleasi calitati cu cele ale armaturii existente; cupoanele noi se vor suda de barele existente si vor avea lungimea egala cu lungimea zonei degradate marita cu 12 diametre la fiecare capat;

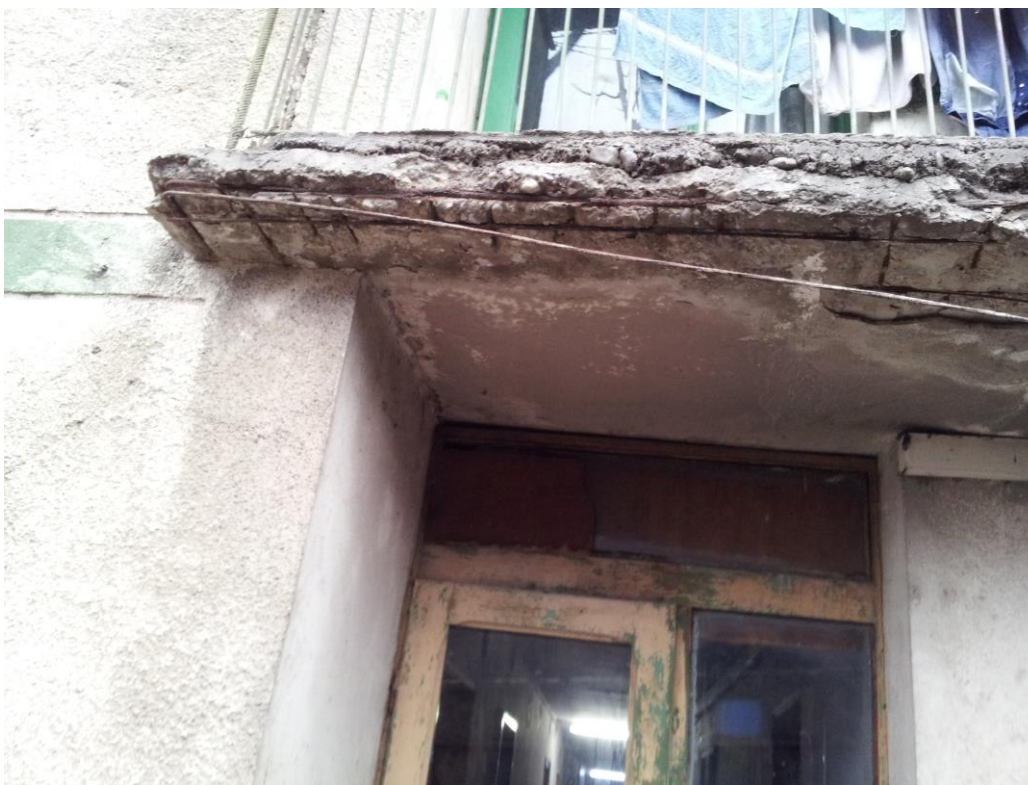
Foto.5 Beton degradat; armaturi descoperite si ruginite – copertina intrare fatada laterala stanga

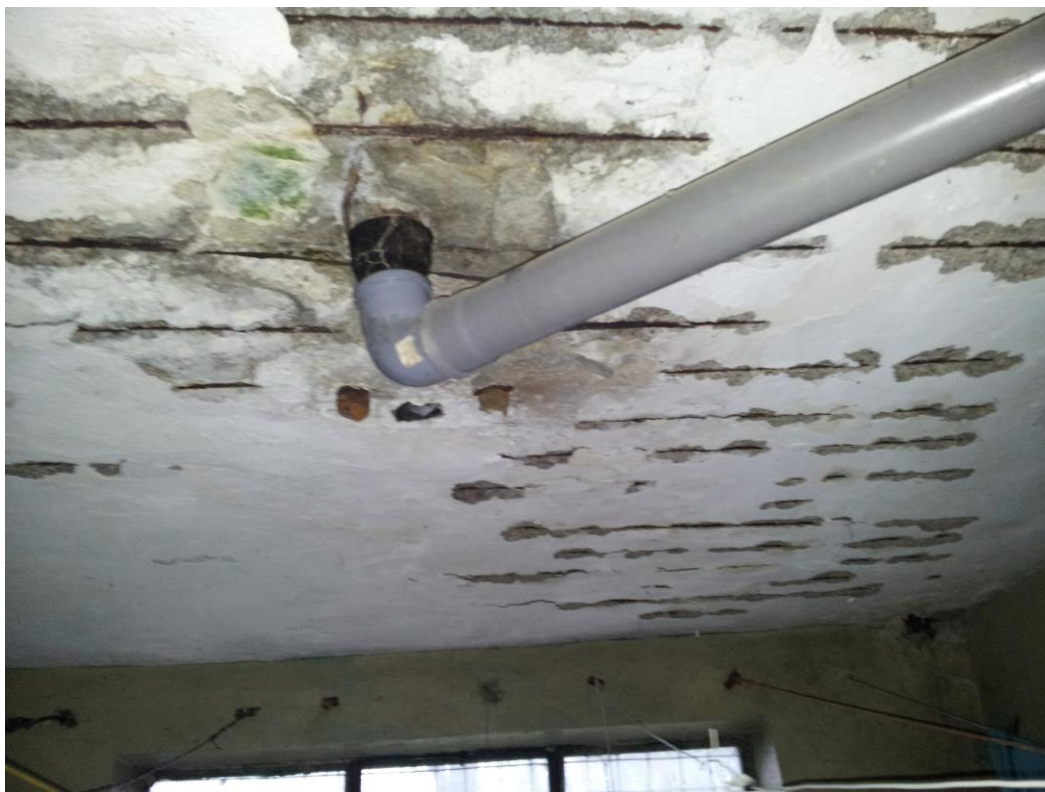
Foto.6 Tencuieli degradate; armaturi descoperite si ruginite – plansee uscatorie

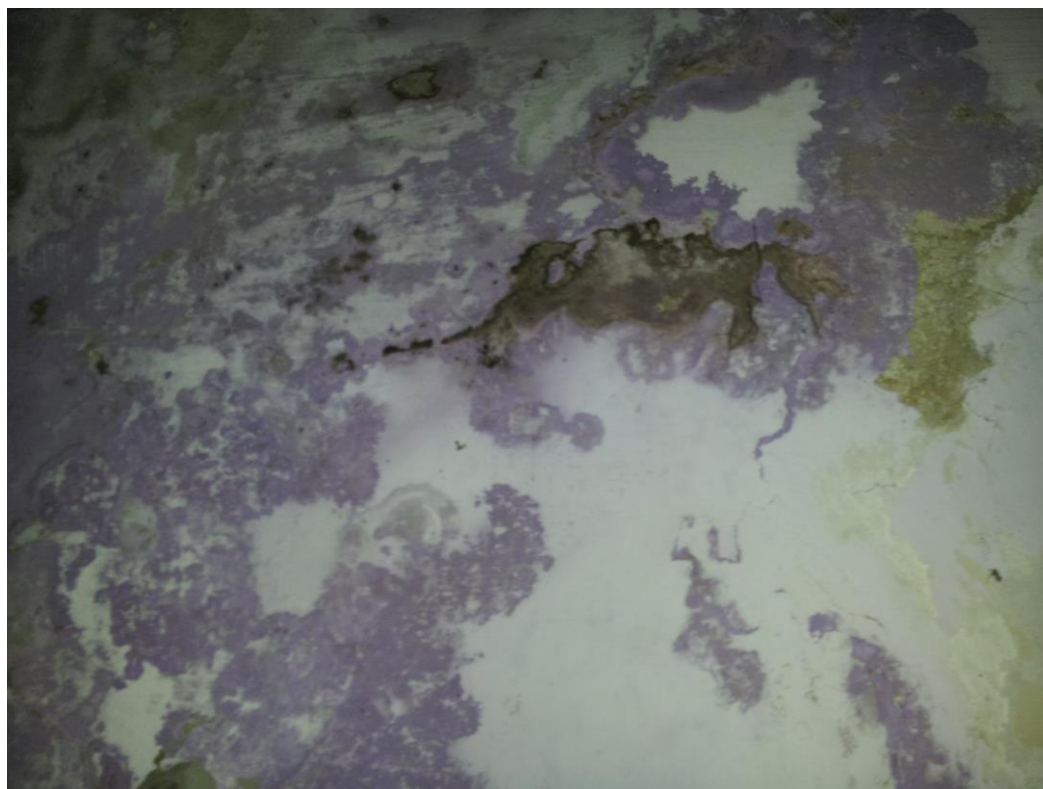
Foto.7 Fisuri si tencuieli degradate – planseu grupuri sanitare si uscatorie

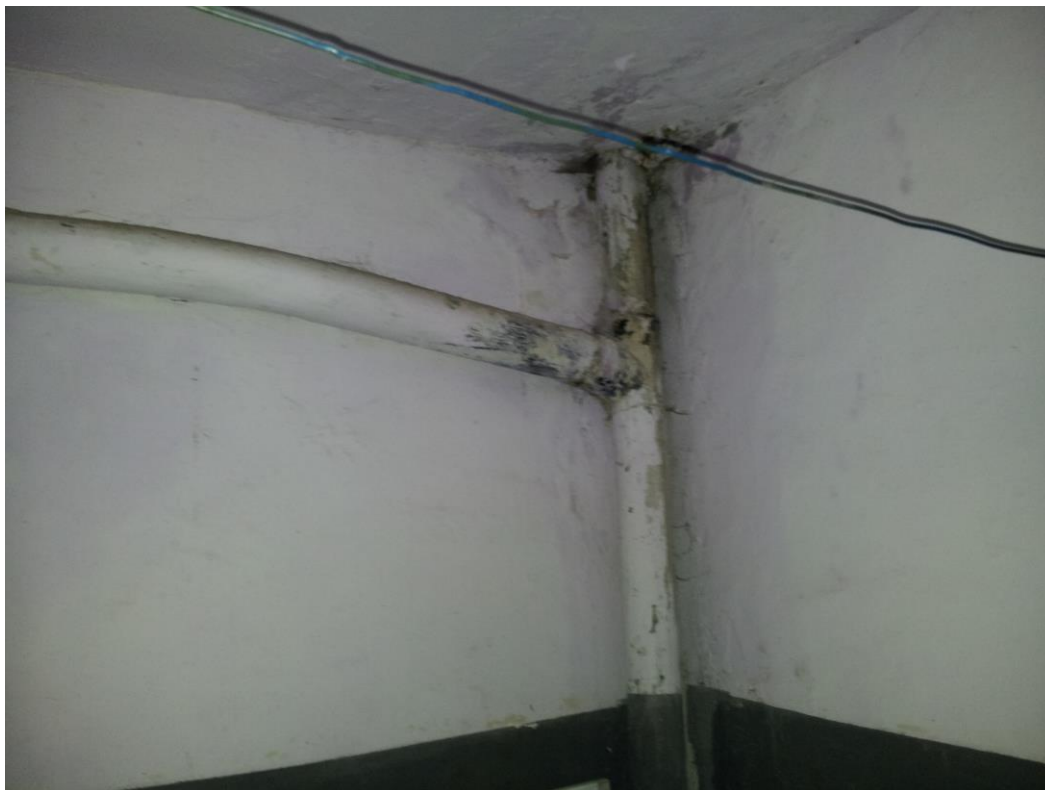
Foto.8 Instalatii defecte; infiltratii de apa in planseu

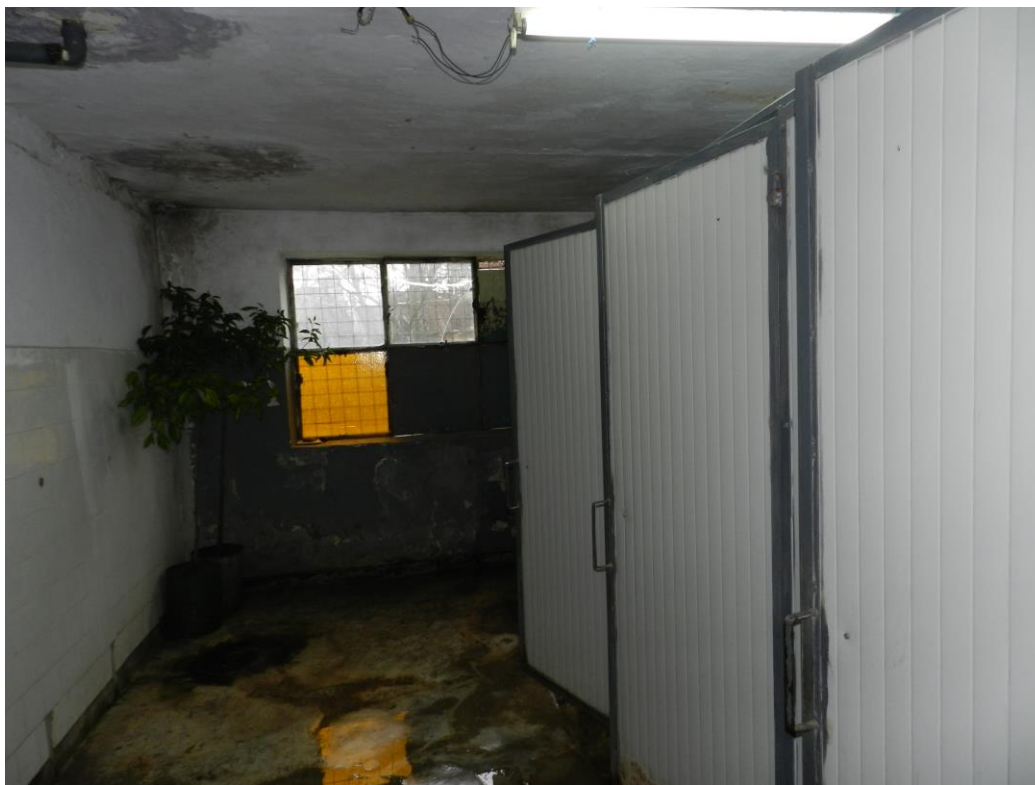
Foto.9 Pardoseli degradate – grupuri sanitare

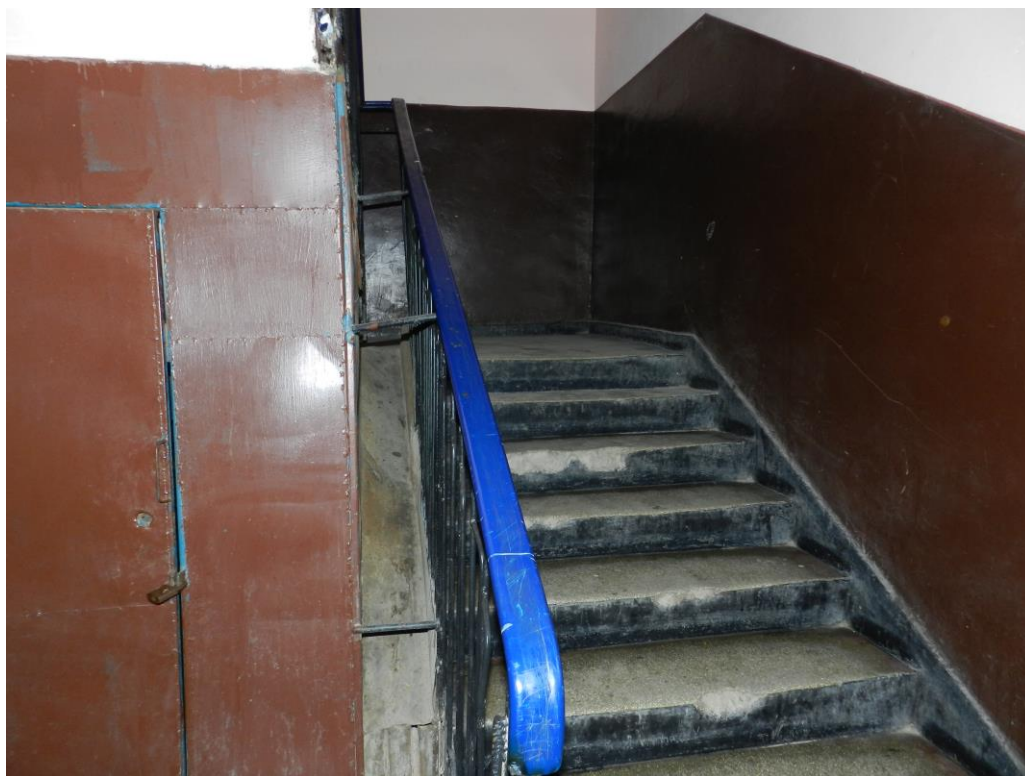
Foto.10 Scari interioare rupte

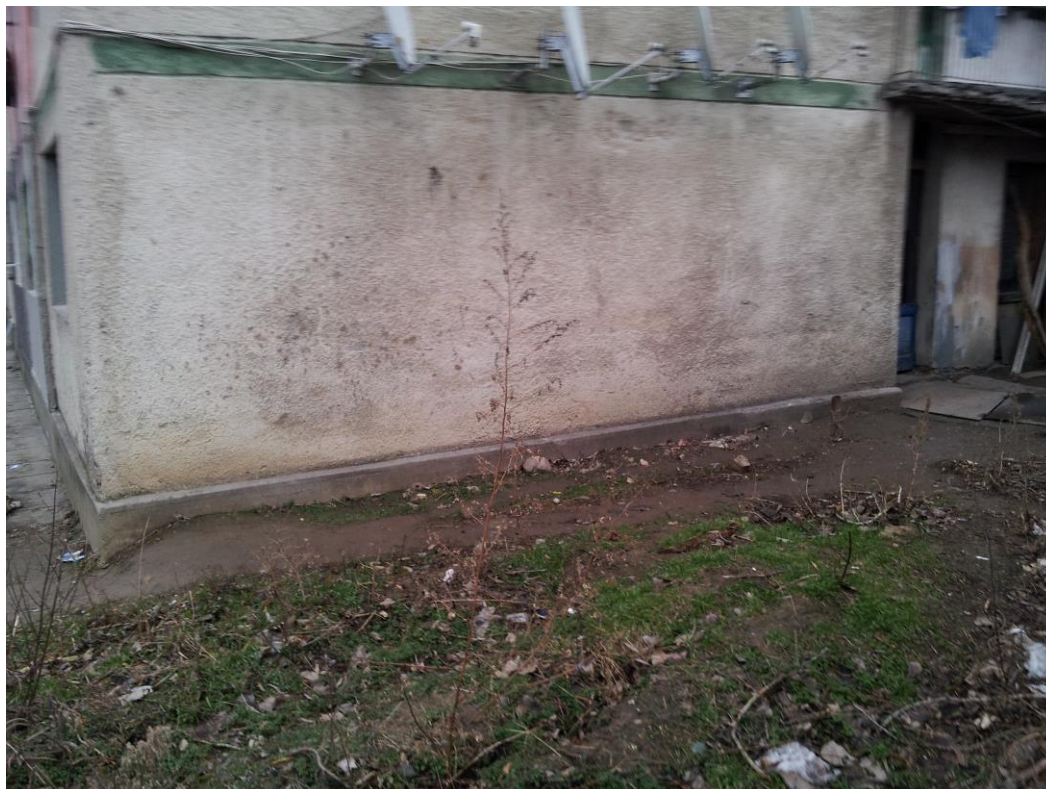
Foto.11 Trotuar lipsa

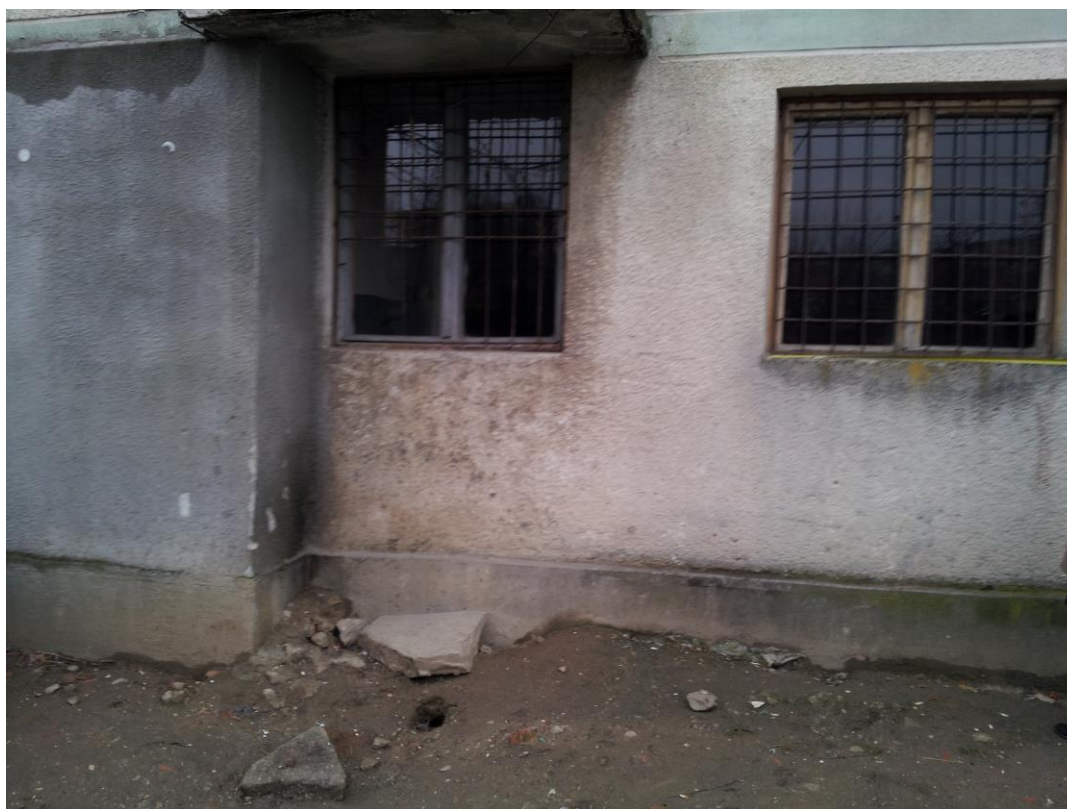
Foto.12 Soclu si trotuar degradat
