**HOTĂRÂREA NR.378**  
**privind aprobarea Expertizei tehnice și a Documentației de Avizare a**  
**Lucrărilor de Intervenții pentru obiectivul de investiție**  
**„Modernizare str. dr.Ion Augustin” – varianta 1**

**Art.1.** Se aprobă Expertiza tehnică și Documentația de Avizare a Lucrărilor de intervenții pentru obiectivul de investiție „Modernizare str. dr.Ion Augustin” – varianta 1– având următorii indicatori tehnico – economici:

Strada Dr. Ion Augustin

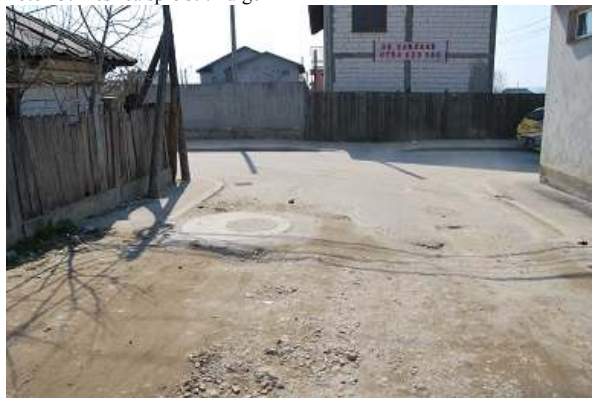
Foto 23.4 Iesirea spre str. Fulger

În amplasament au fost identificate cămine de vizitare ale rețelelor îngropate. Spre str. Fulger s-au observat sisteme de captare/drenare a apelor pluviale (foto 23.4).
