**HOTĂRÂREA NR. 379**  
**privind aprobarea Expertizei tehnice și a Documentației de Avizare a**  
**Lucrărilor de Intervenții pentru obiectivul de investiție**  
**„Modernizare str. Constantin Severeanu” – varianta 1**

**EXPERTIZA TEHNICA**  
**MODERNIZARE STRAZI IN MUNICIPIUL CRAIOVA JUDETUL DOLJ.**  
**Strada C-tin Severeanu.**

Strada C-tin Severeanu

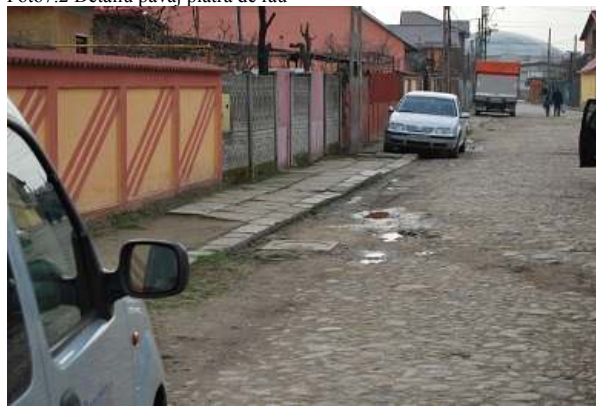
Pe tronsonul cuprins între Bld. Nicolae Romanescu și Aleea Livezi, carosabilul este realizat din pavaj cu piatră cubică, respectiv, între Aleea Livezi și str. Sebeș, din piatră de râu, aflat într-o stare necorespunzătoare, cu zone lipsa de pavaj și gropi / tasări în care se acumuleaza apa. Zonele pietonale realizate din placi de beton (pavaj), sunt delimitate de carosabil prin borduri deteriorate, tasate și/sau acoperide de vegetație. In amplasament au fost identificate cămine de vizitare ale rețelelor îngropate. (foto 7.1, 7.2)

Foto 7.2 Detaliu pavaj piatra de rau

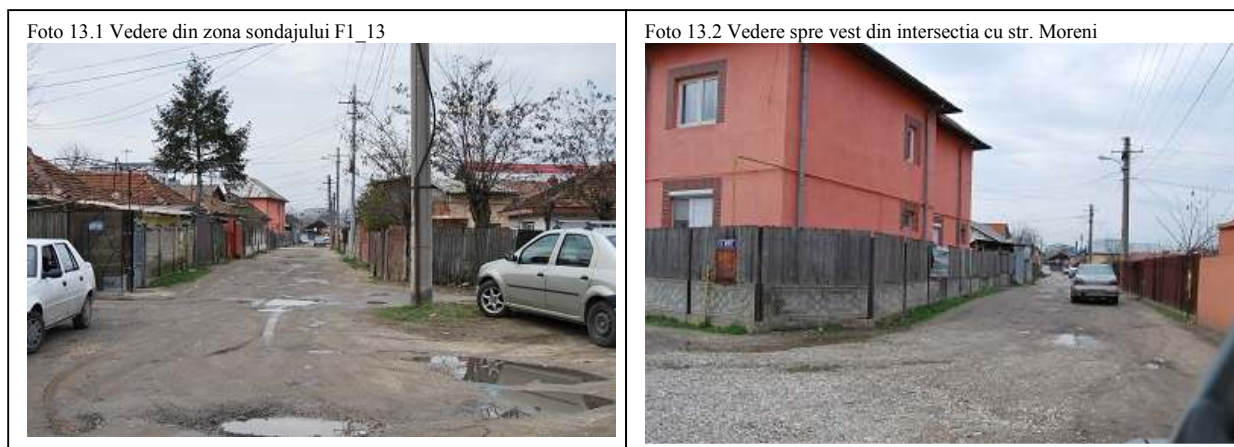
Zonele pietonale nu sunt delimitate / amenajate. În amplasament au fost identificate cămine de vizitare ale rețelelor îngropate și sisteme de captare/drenare a apelor pluviale. (foto 13.1-13.2)

La nivelul amprizei întregului sector de stradă ce va fi supus modernizării/reabilitării s-a observat o stare de degradare avansată a structurii rutiere, caracterizate prin defecțiuni și degradări de tipul vălurilor, făgașelor longitudinale, gropilor, zonelor depresionare și tasărilor locale favorabile acumulării și staționării apelor meteorice, precum și nefuncționalitatea lucrărilor de scurgere, drenaj și evacuare a apelor pluviale.

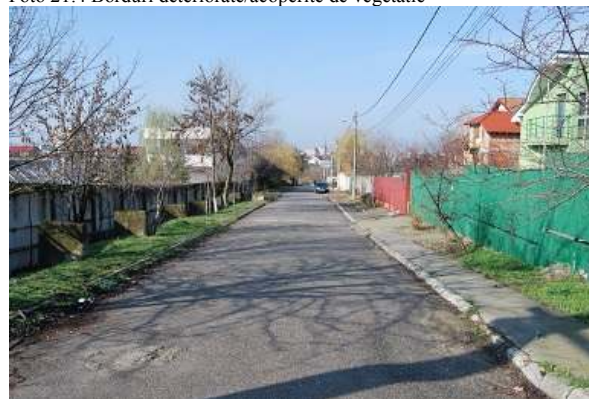
Foto 21.4 Borduri deteriorate/acoperite de vegetatie

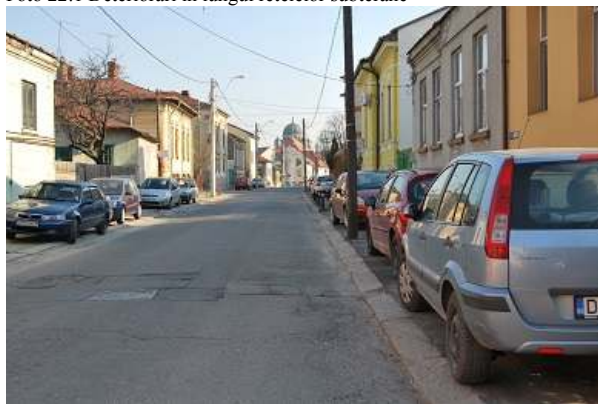
Foto 22.1 Deteriorari in lungul retelelor subterane

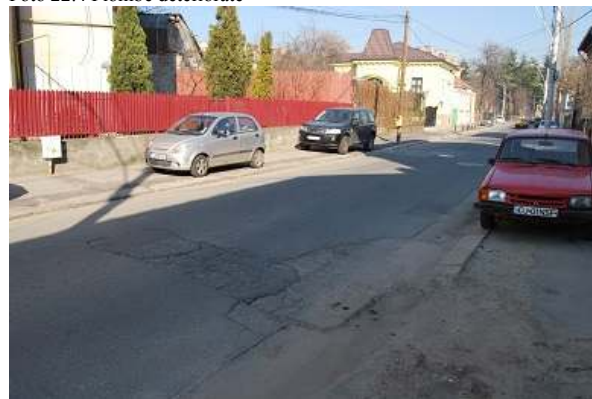
Foto 22.4 Plombe deteriorate

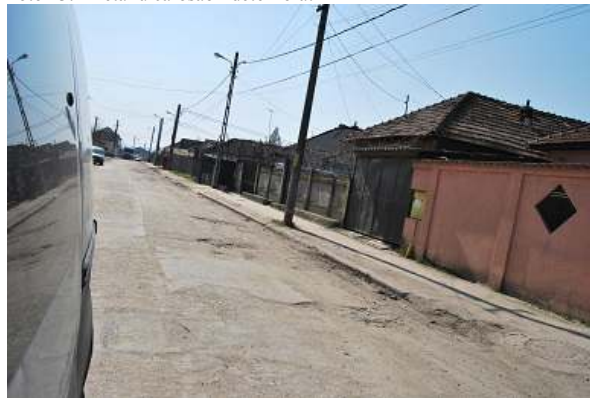
Foto 23.2 Detaliu carosabil deteriorat

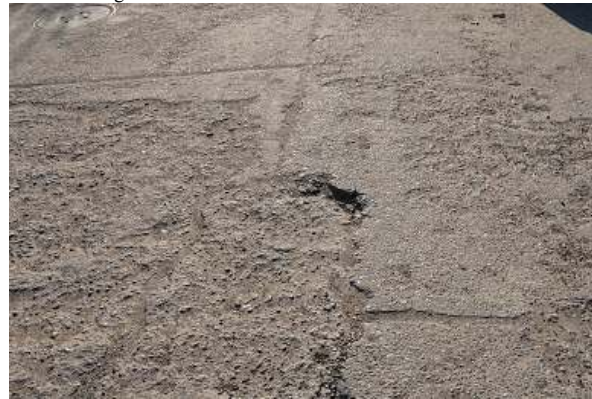
Foto 27.2 Degradări în carosabil
