**HOTĂRÂREA NR.384**  
**privind aprobarea Expertizei tehnice și a Documentației de Avizare a**  
**Lucrărilor de Intervenții pentru obiectivul de investiție**  
**„Modernizare str. Razelm” – varianta 1**

**EXPERTIZA TEHNICA**  
**MODERNIZARE STRAZI IN MUNICIPIUL CRAIOVA JUDETUL DOLJ.**  
**Strada Razelm.**

Strada Razelm

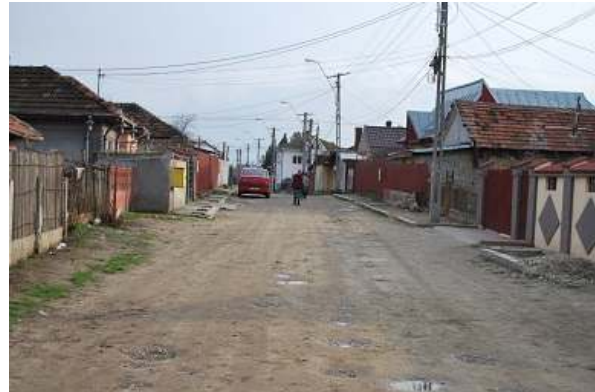
Foto 8.4

Nu s-au observat sisteme de captare/drenare a apelor pluviale.

La nivelul amprizei întregului sector de stradă ce va fi supus modernizării/reabilitării s-a observat o stare de degradare avansată a structurii rutiere, caracterizate prin defecțiuni și degradări de tipul vălurilor, fâgașelor longitudinale, gropilor, zonelor depresionare și tasărilor locale favorabile acumulării și staționării apelor meteorice, precum și lipsa lucrărilor de scurgere, drenaj și evacuare a apelor pluviale.

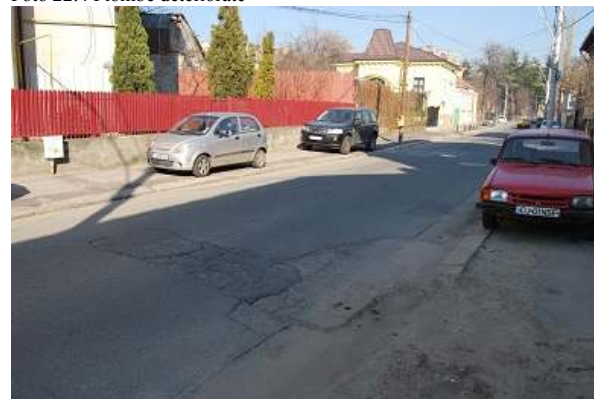
Foto 22.4 Plombe deteriorate

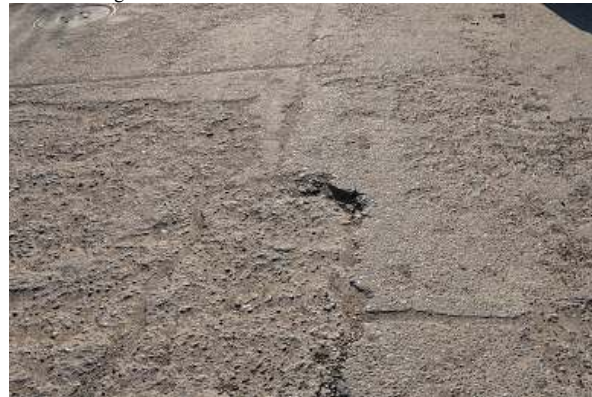
Foto 27.2 Degradări în carosabil
