**HOTĂRÂREA NR. 391**  
**privind aprobarea Expertizei tehnice și a Documentației de Avizare a**  
**Lucrărilor de Intervenții pentru obiectivul de investiție**  
**„Modernizare str. Costache Negruzzi” – varianta 1**

**EXPERTIZA TEHNICA**  
**MODERNIZARE STRAZI IN MUNICIPIUL CRAIOVA JUDETUL DOLJ.**  
**Strada Costache Negruzzi - Veterani**

Strada Costache Negruzzi - Veterani

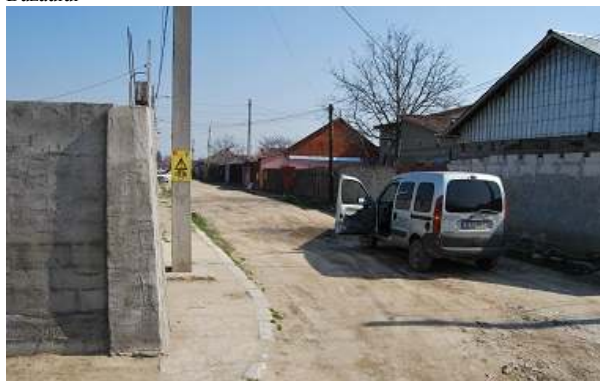
Amplasată în cartierul Fața Luncii și cu o lungime de cca. 220m, delimitată de str. Buzăului (la Vest) și str. Isvarna (la Est), str. Corabia prezintă o structura rutieră din balast compactat, aflată într-o stare necorespunzătoare, cu gropi, ocazional umplute cu resturi de materiale de construcții (foto 1.1 ÷ 1.4). Zonal se mai văd urme din vechiul pavaj cu piatră de râu.

Foto 1.1 Intrarea din str. Buzăului

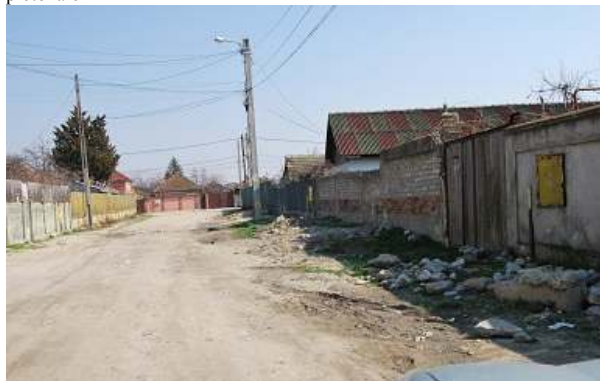
Zonele pietonale sunt delimitate / amenajate doar în capetele străzii, pe tronsoane de cca. 25÷40, dar deteriorate, cu borduri lipsă sau tasate.

Foto 1.3 Vedere spre str. Isvarna si zone pietonale

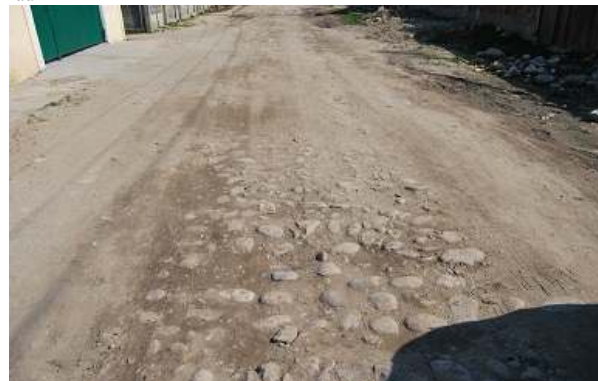
Foto 1.4 Detaliu pavaj piatra de rau

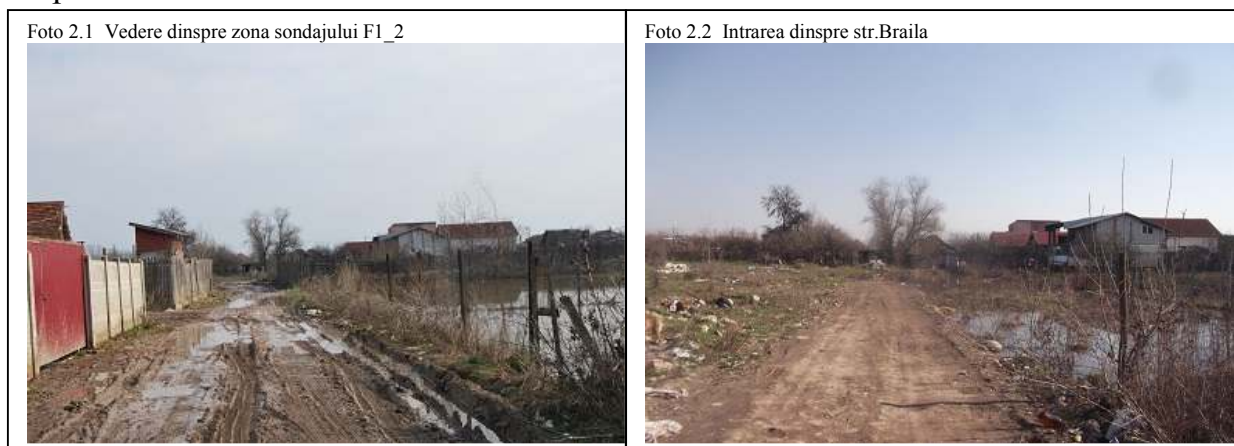
Amplasată în zona Popoveni, str. Tulcea are o lungime de cca. 200m, este mărginită la Nord de str. Brăila și prezintă o structura rutieră necorespunzătoare, realizată prin împănarea terenului cu un amestec de piatră de râu (bolovăniș), balast și resturi de cărămizi, afectată de gropi și fâgașe care la data lucrărilor de teren erau pline cu apă.

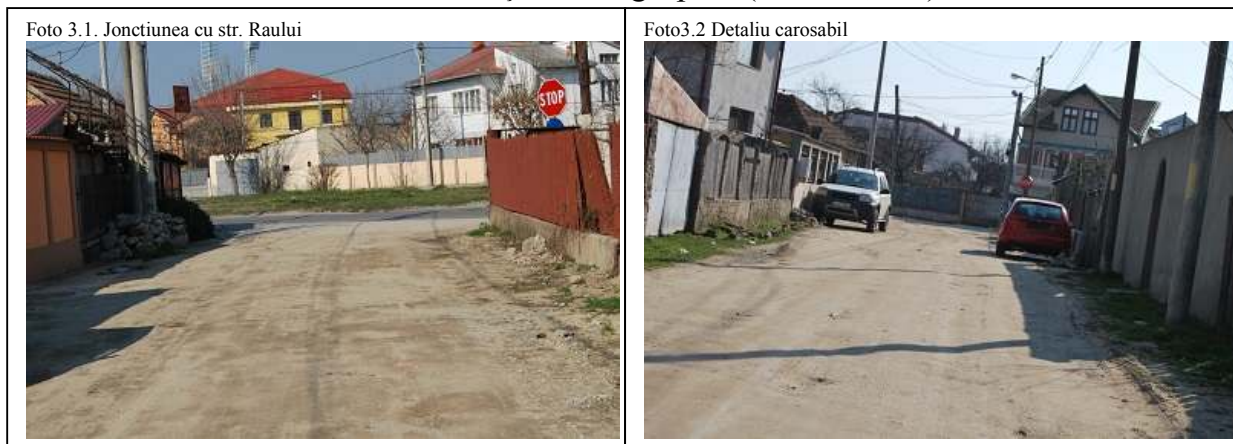
Structura rutieră este realizată din balast compactat, aflată într-o stare necorespunzătoare. Zonele pietonale nu sunt delimitate. În amplasament au fost identificate cămine de vizitare ale rețelelor îngropate (foto 3.1, 3.2)

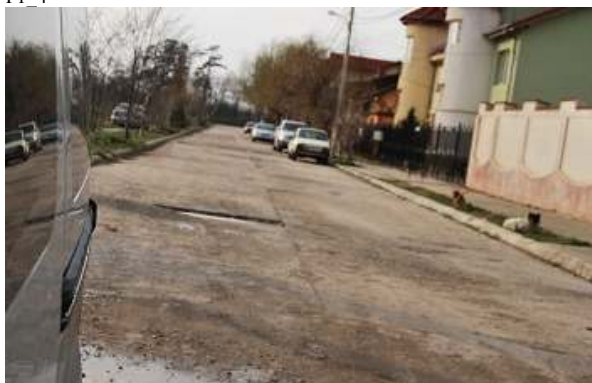
Cu o lungime de cca. 700m, mărginită la Nord-vest de str. Potelu, unde alături de străzile Alecu Russo, Cristian Tell și str. Costache Negruzii, deservește un mic complex rezidențial, din cartierul Veterani, iar la Sud-est de str. Eroii Sanitari, prezintă o structura rutieră mixtă, realizată din beton pus în operă peste un strat de balast compactat (zona cartierului rezidențial, un tronson de cca. 180m, foto 4.1) respectiv balast compactat, cu gropi și fâgașe, până la intersecția cu str. Eroii Sanitari (foto 4.2). Tronsonul betonat, prezintă un carosabilul deteriorat, afectat, în special, de degradări în zona rosturilor de cofrare și-a căminelor de vizitare a rețelelor subterane.

Foto 4.1 vedere spre str.Potelu, din zona sondajului FI\_4

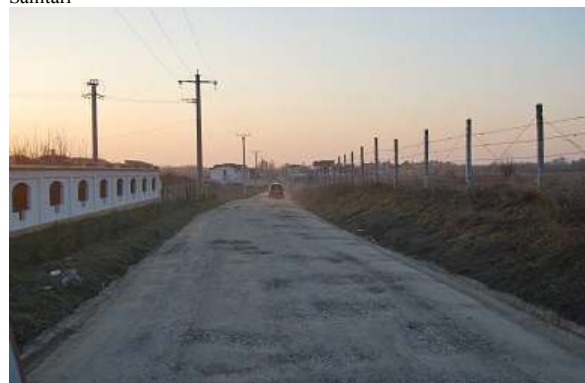
Foto 4.2 vedere spre str.Eroii Sanitari

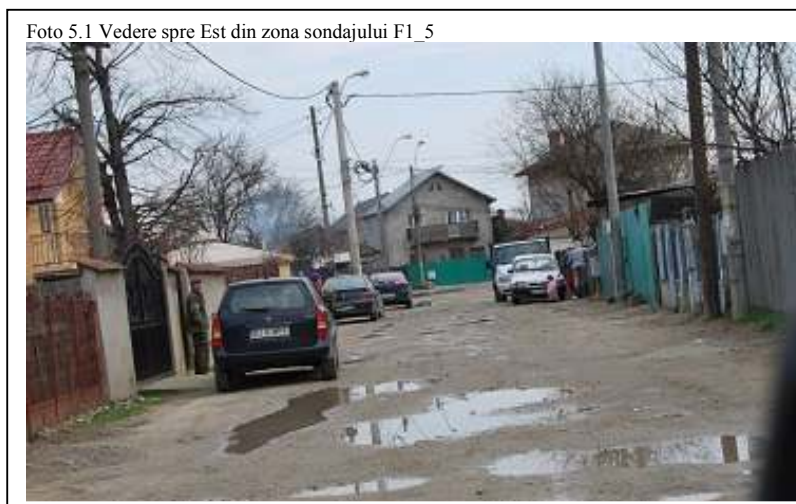
Amplasată în cartierul Brestei și cu o lungime de cca. 130m, delimitată la vest de str. Zăvoiului și la est de str. Bilteni, str. Dăbuleni prezintă o structură rutieră realizată din balast compactat, aflată într-o stare necorespunzătoare, afectată de gropi care la data lucrărilor de teren erau pline cu apă. Zonele pietonale nu sunt delimitate / amenajate. Nu au fost identificate sisteme de captare/drenare a apelor pluviale. (foto 5.1)

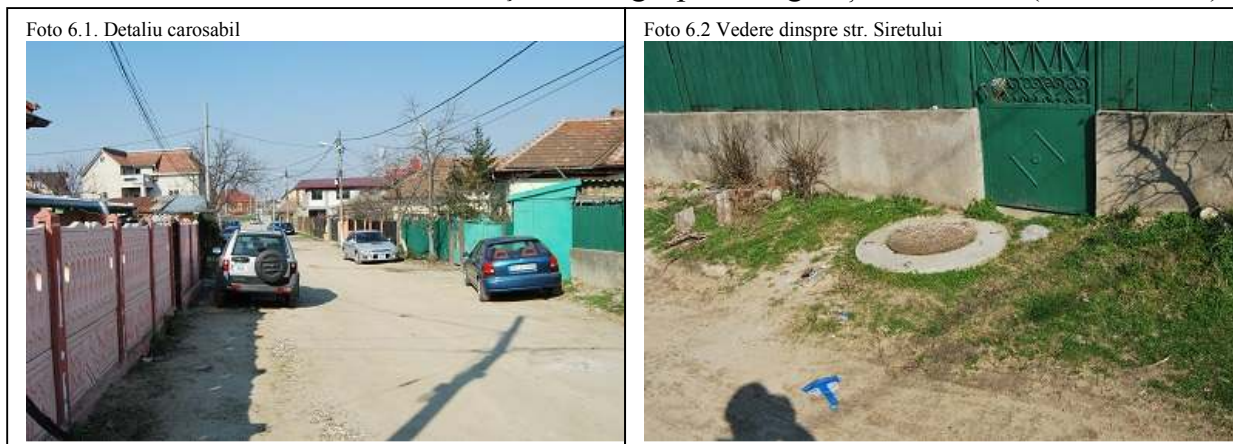
Structura rutieră este realizată din balast compactat, aflată într-o stare necorespunzătoare. Zonele pietonale nu sunt delimitate. În amplasament au fost identificate cămine de vizitare ale rețelelor îngropate de gaz și canalizare (foto 6.1, 6.2)

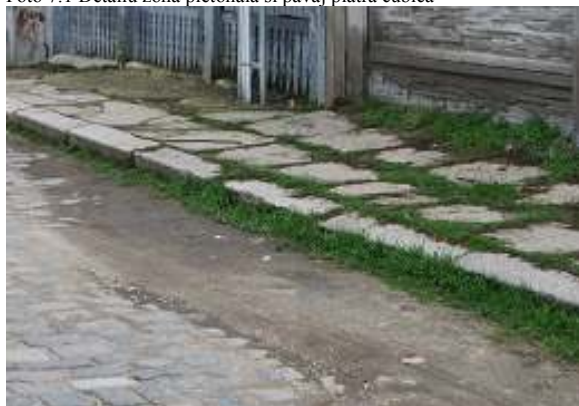
Foto 7.1 Detaliu zona pietonala si pavaj piatra cubica

Pe tronsonul cuprins între Bld. Nicolae Romanescu și Aleea Livezi, carosabilul este realizat din pavaj cu piatră cubică, respectiv, între Aleea Livezi și str. Sebeș, din piatră de râu, aflat într-o stare necorespunzătoare, cu zone lipsa de pavaj și gropi / tasări în care se acumuleaza apa. Zonele pietonale realizate din placi de beton (pavaj), sunt delimitate de carosabil prin borduri deteriorate, tasate și/sau acoperide de vegetație. In amplasament au fost identificate cămine de vizitare ale rețelelor îngropate. (foto 7.1, 7.2)

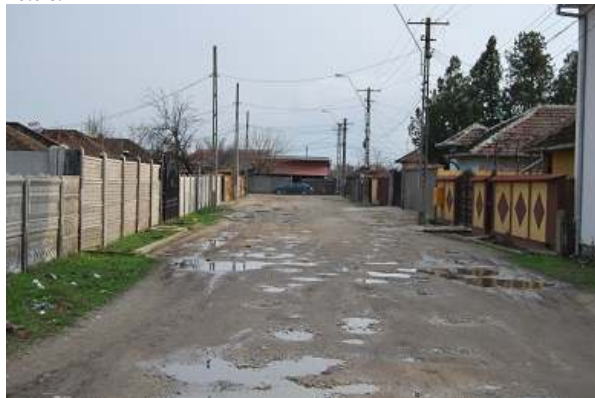
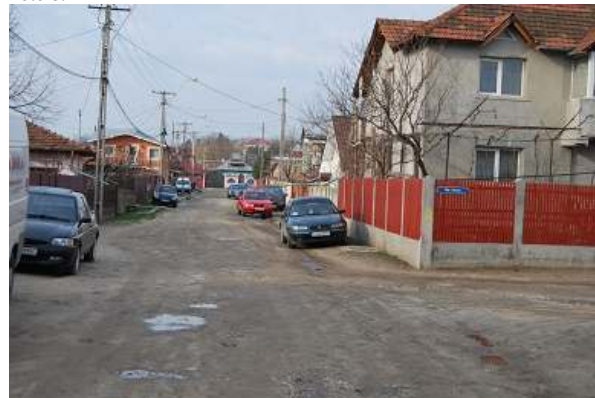
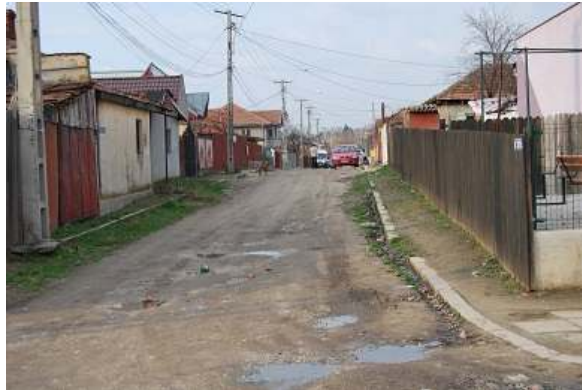
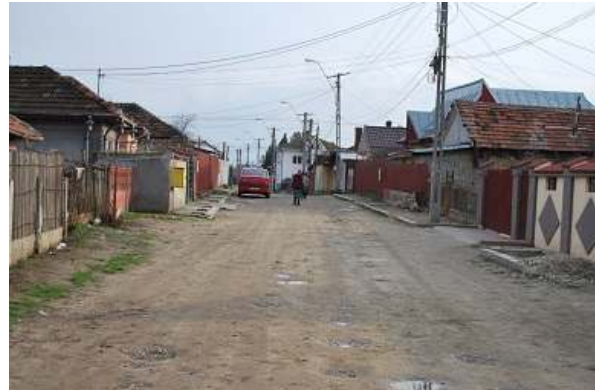
Amplasată în cartierul Romanești și cu o lungime de cca. 330m, delimitată de str. Școlii (la Sud) și str. Nedeia (la Nord), str. Corcova prezintă o structura rutieră din balast compactat, aflată într-o stare necorespunzătoare, cu gropi, ocazional umplute cu resturi de materiale de construcții (foto 8.1 ÷ 8.2).

Zonele pietonale sunt delimitate / amenajate doar pe sectorul cuprins între str. Potelu și Nedeia, dar deteriorate, cu borduri lipsă sau tasate.

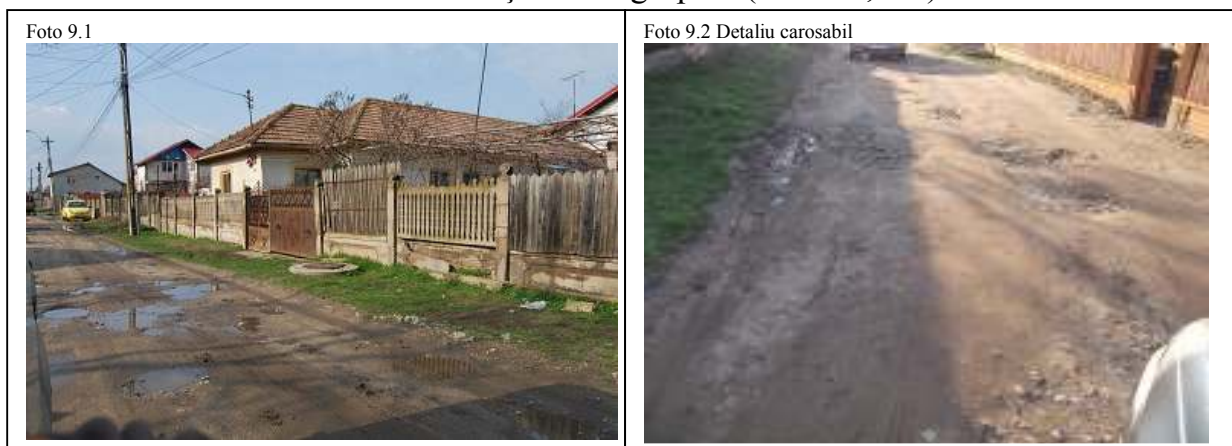
Structura rutieră este realizată din balast compactat, aflată într-o stare necorespunzătoare. Zonele pietonale nu sunt delimitate. În amplasament au fost identificate cămine de vizitare ale rețelelor îngropate (foto 9.1, 9.2)

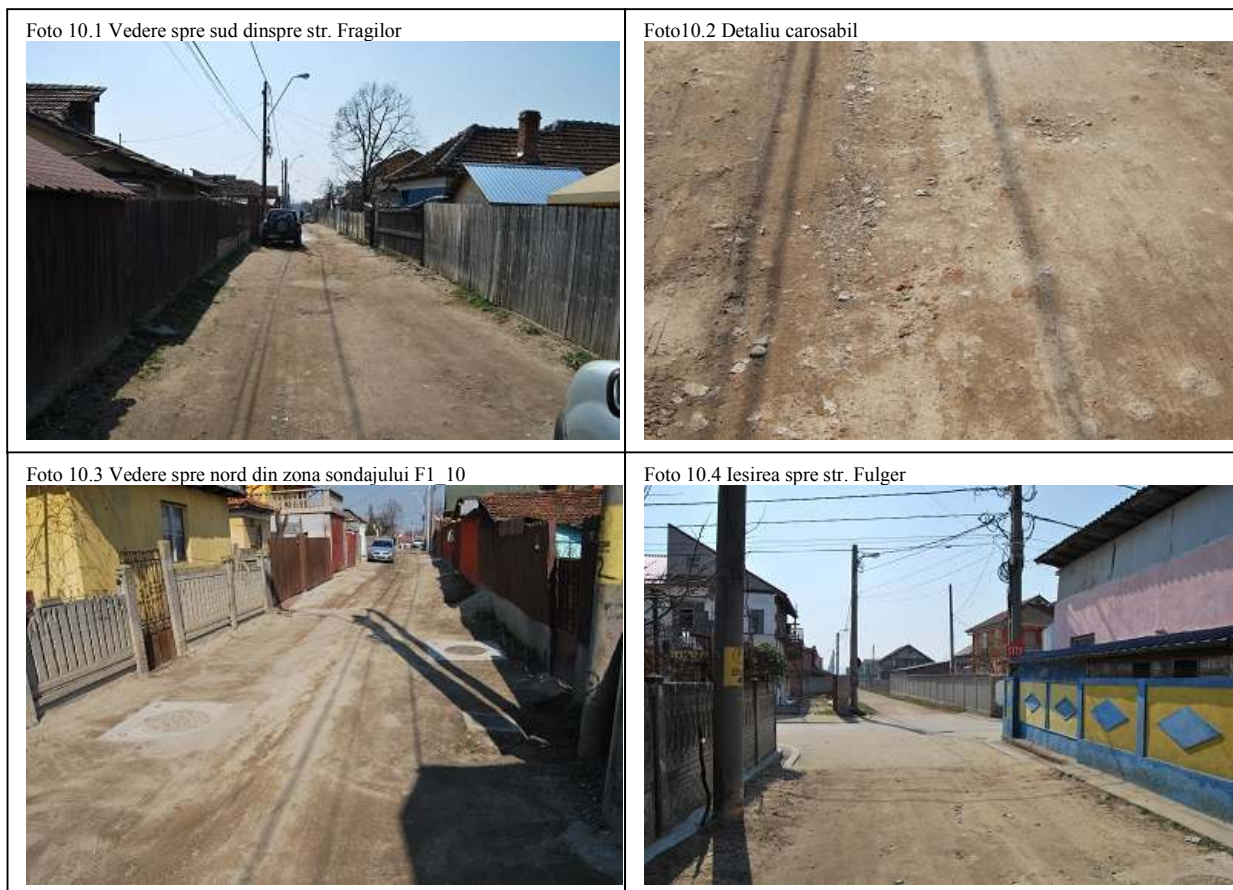
Amplasată în cartierul Brestei și cu o lungime de cca. 230m, delimitată de str. Fragilor (la Nord) și str. Fulger (la Sud), str. Hârșova prezintă o structura rutieră din balast nisipos compactat, aflată într-o stare necorespunzătoare. (foto 10.1 ÷ 10.4)

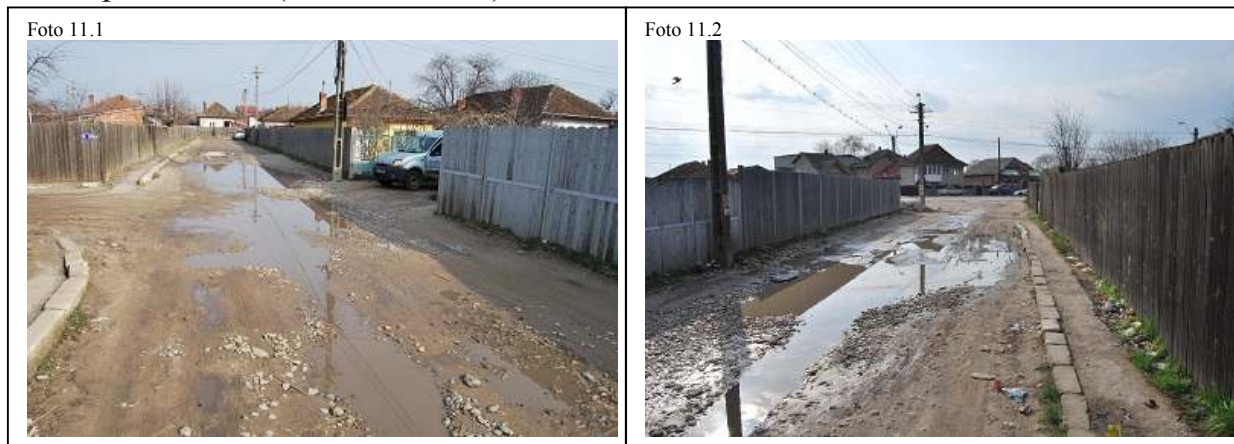
Structura rutieră este realizată din balast compactat, aflată într-o stare necorespunzătoare (foto 11.1, 11.2).

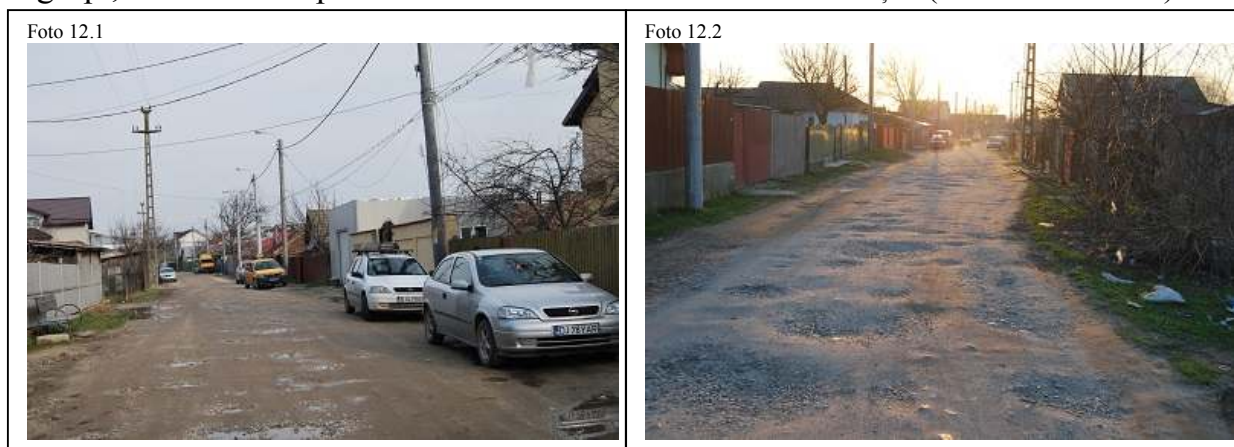
Amplasată în cartierul Romanești și cu o lungime de cca. 400m, str. Codlea prezintă o structura rutieră din balast compactat, aflată într-o stare necorespunzătoare, cu gropi, ocazional umplute cu resturi de materiale de construcții (foto 12.1 ÷ 12.2).

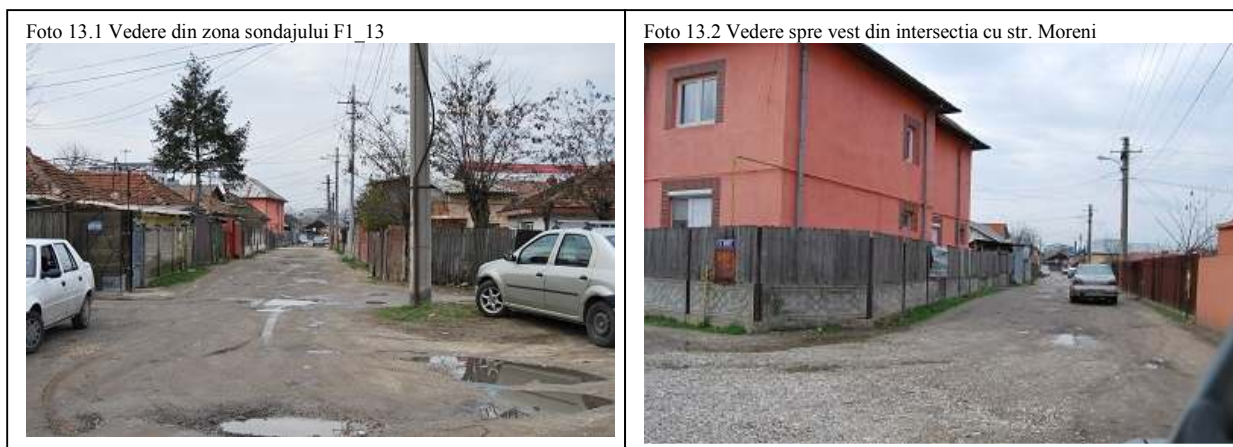
Zonele pietonale nu sunt delimitate / amenajate. În amplasament au fost identificate cămine de vizitare ale rețelelor îngropate și sisteme de captare/drenare a apelor pluviale. (foto 13.1-13.2)

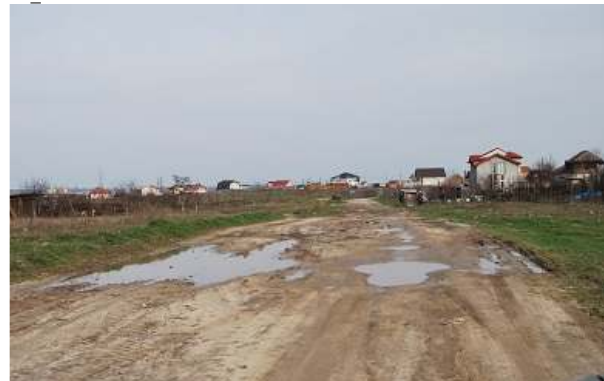
Cu o lungime identificată de cca. 850m, situată în zona Veterani, str. Marinei se dezvoltă sub forma unei bucle, în interiorul str. Vânători de Munte, la est de str. Geniştilor. Strada prezintă o structura rutieră realizată balast nisipos ± bolovaniş / piatră spartă, compactat, degradată, afectată de gropi şi fâgaşe, având uneori un aspect de drum de tarla (foto 14.1, 14.2).

Foto 14.1 vedere spre est din zona sondajului F1\_14

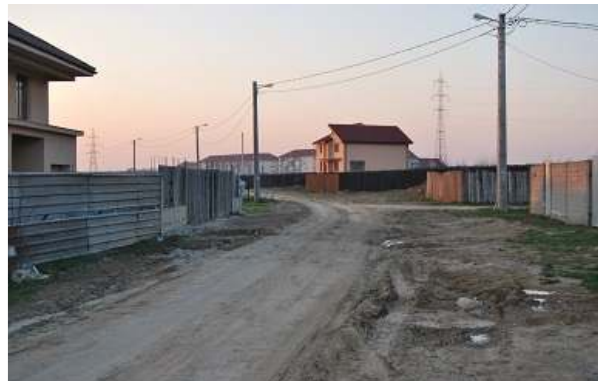
Foto 14.2 Detaliu tronson situate la est de str. Artileriei

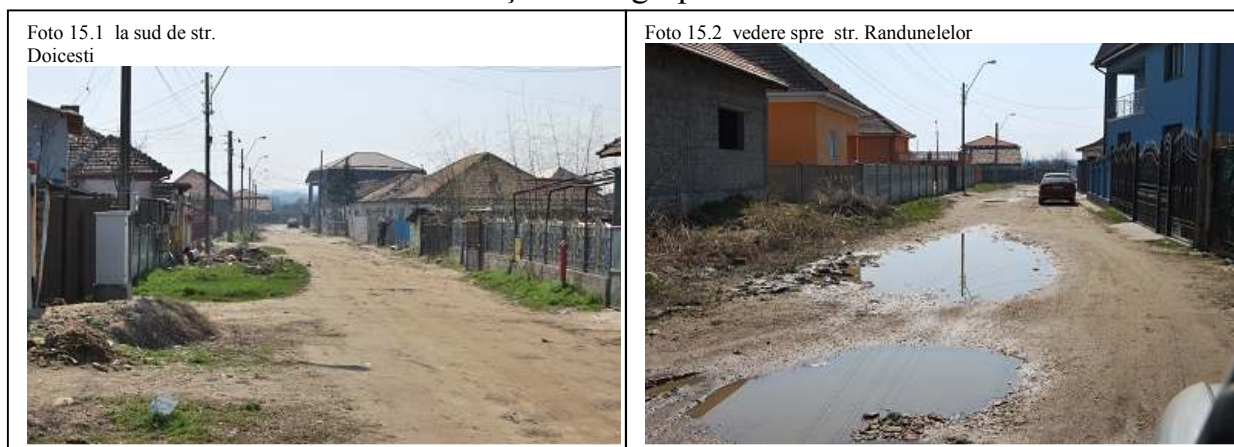
Amplasată în cartierul Fața Luncii și cu o lungime de cca. 220m, delimitată de str. Doicești (la Nord) și str. Rândunelelor (la Sud), str. Techirghiol prezintă o structura rutieră din balast nisipos compactat, aflată într-o stare necorespunzătoare. (foto 15.1 ÷ 15.2).

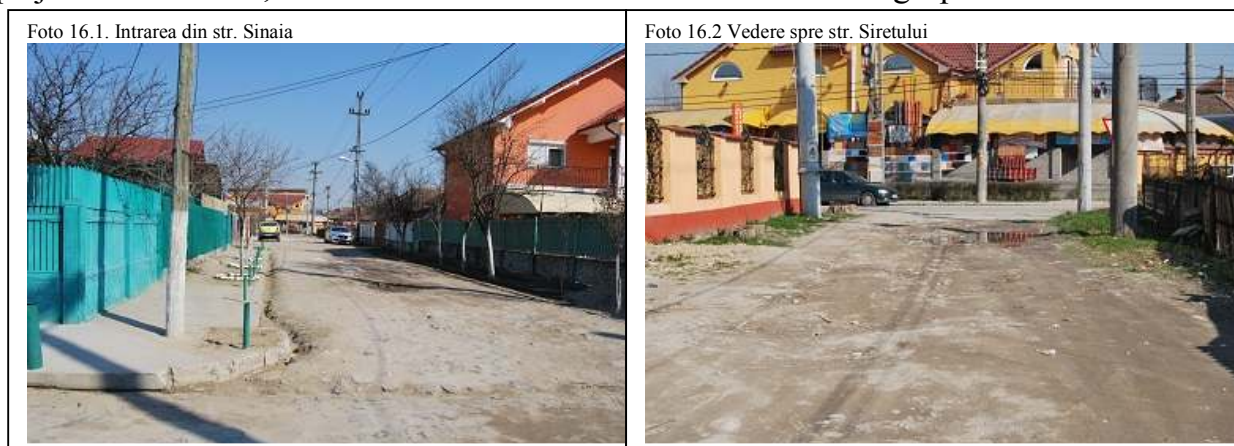
Structura rutieră este realizată din balast și bolovăniș compactat, aflată într-o stare necorespunzătoare (în special spre str. Siretului). Zonele pietonale, amenajate doar pe jumătatea estică, sunt delimitate cu borduri deteriorate sau îngropate.

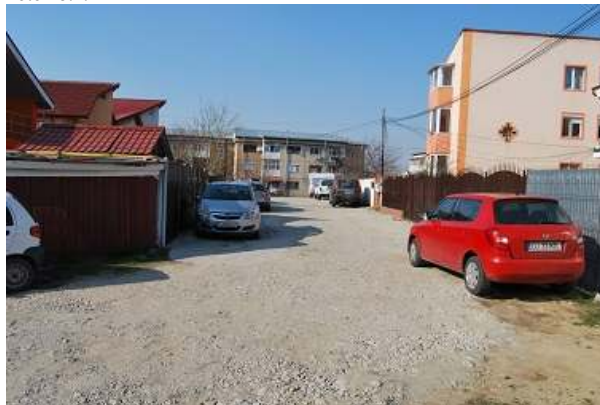
Foto 18.1.

Structura rutieră este realizată dintr-un strat de balast compactat în amestec cu beton concasat și cărămidă spartă (foto 18.1, 18.2), primii 25-30m de la intrarea pe stradă (zonă în care strada prezintă o pantă de cca. 10%) fiind acoperită de un strat de 10-15cm de beton (foto 18.3, 18.4).

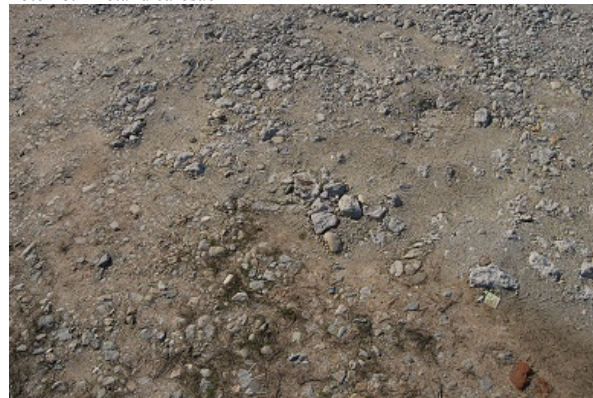
Foto 18.2 Detaliu carosabil

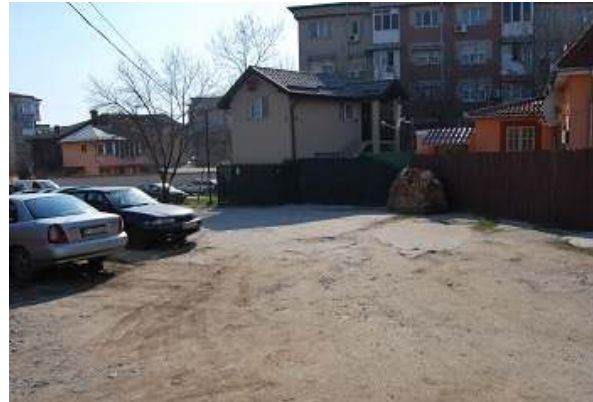
Foto 18.4 Limita beton

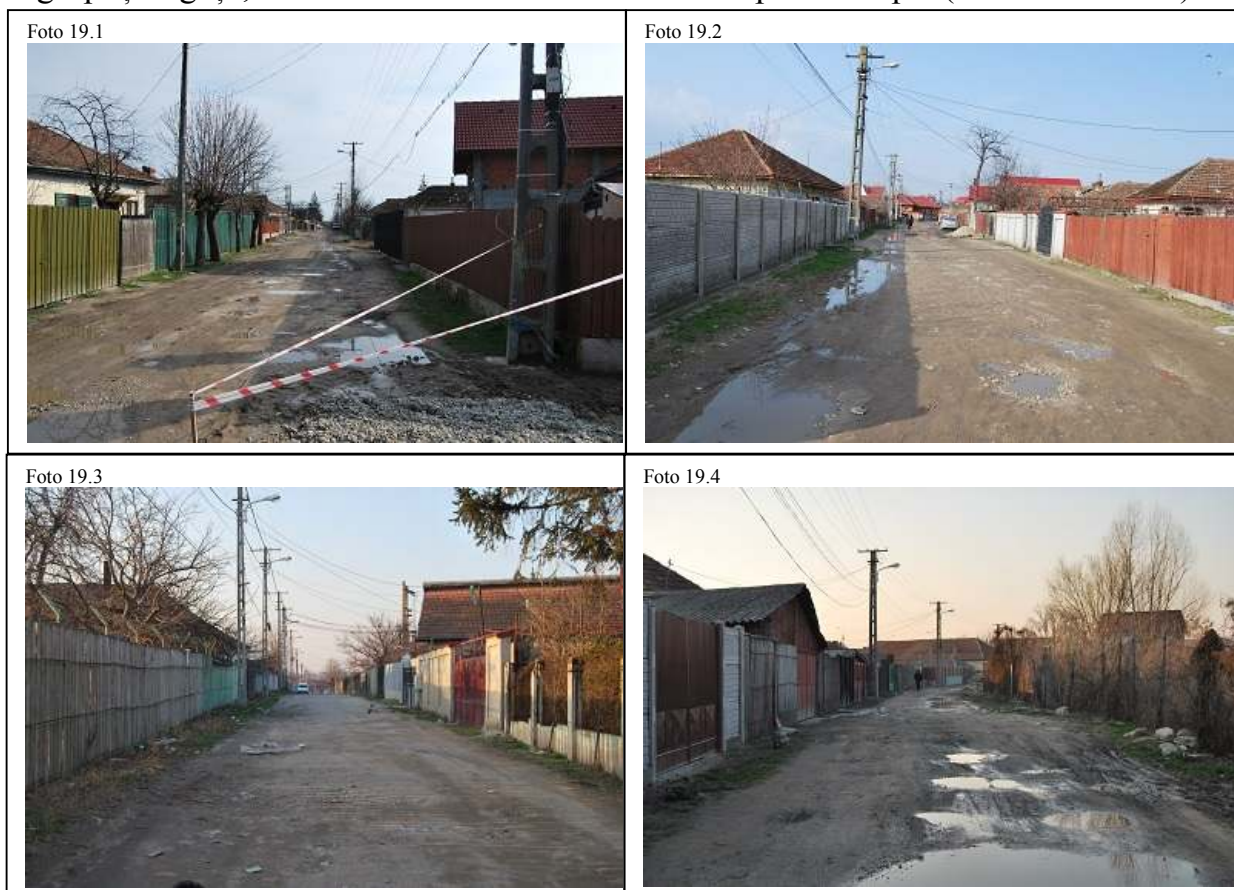
Amplasată în cartierul Romanești și cu o lungime de cca. 500m, str. Homer prezintă o structura rutieră din balast compactat, aflată într-o stare necorespunzătoare, cu gropi și fâgașe, la data realizării lucrărilor de teren pline cu apă (foto 19.1 ÷ 19.4).

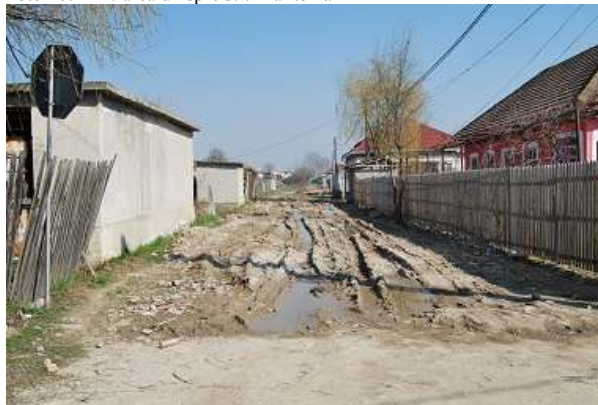
Amplasată în cartierul Lascăr Catargiu, str. Arad are o lungime de cca. 100m, este mărginită la Vest de str. Muntenia, la Est de str. Brașov și prezintă o structura rutieră necorespunzătoare, realizată dintr-un amestec de balast și resturi de cărămizi mediu compactat, afectată de gropi și fâgașe care la data lucrărilor de teren erau pline cu apă (foto 20.1÷20.3). Pe ultimii 20m spre str. Brașov, pe partea dreaptă a fost identificat un canal care la data lucrărilor de teren era plin cu apă (foto 20.4).

Foto 20.1 Intrarea dinspre str. Muntenia

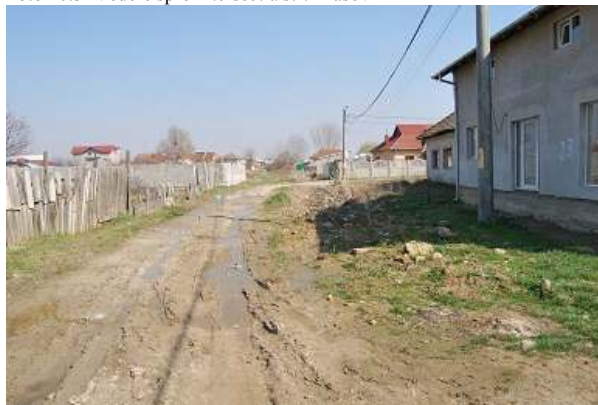
Foto 20.3 Vedere spre intersecția str. Brașov

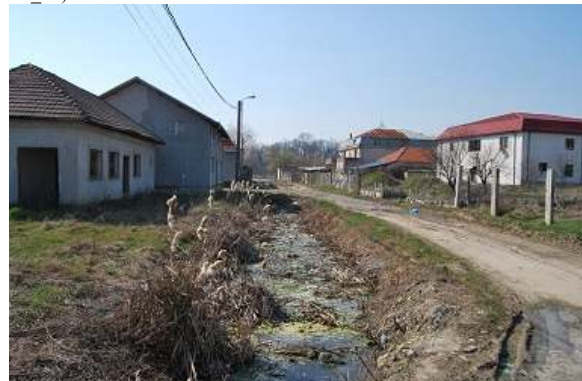
Foto 20.4 Canal și vegetație de baltă (zona sondajului F1\_20)

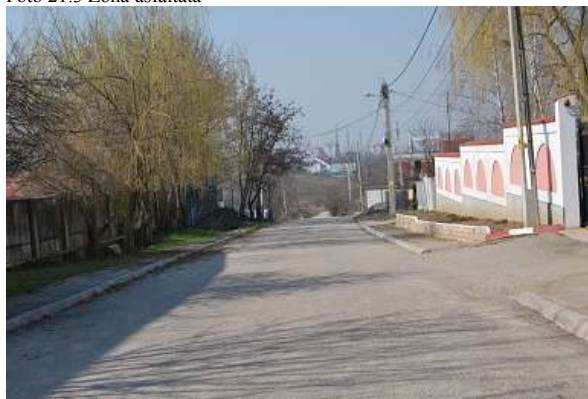
Foto 21.3 Zona asfaltata

În continuare (spre str. Zorilor) suprastructura rutieră este realizată din asfalt, aflată într-o stare relativ bună, cu zone pietonale și spații verzi delimitate de borduri (cca. 50% din lungimea acestora sunt deteriorate, îngropate și/sau acoperite de vegetație) (foto 21.3 – 21.4).

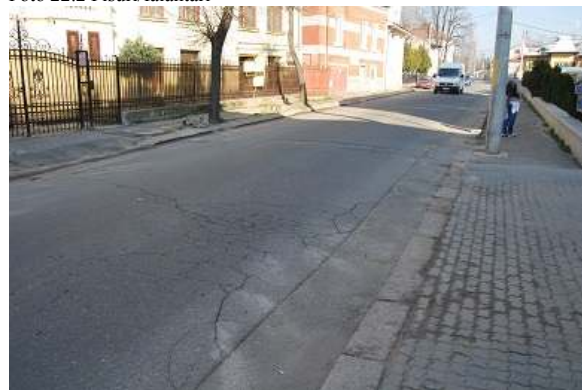
Amplasată în zona centrală a orașului, str. Brândușa are o lungime totală de cca. 320m fiind delimitată la Nord de str. Mihai Viteazul și la Sud de str. Madona. Carosabilul are o îmbrăcămintă asfaltică, afectată de degradări atât de suprafață (fisuri/crăpături atât longitudinale cât și transversale și/sau faianțări dezvoltate preferențial de-a lungul rețelelor subterane și gropi ocazional plombate) cât și de tip structural (tasări, burdușiri). Aceleași tipuri de degradări sunt vizibile și la nivelul zonelor pietonale care sunt delimitate de carosabil prin borduri sparte, îngropate sau lipsă. (foto 22.1÷22.4)

Foto 22.2 Fisuri/faiantari

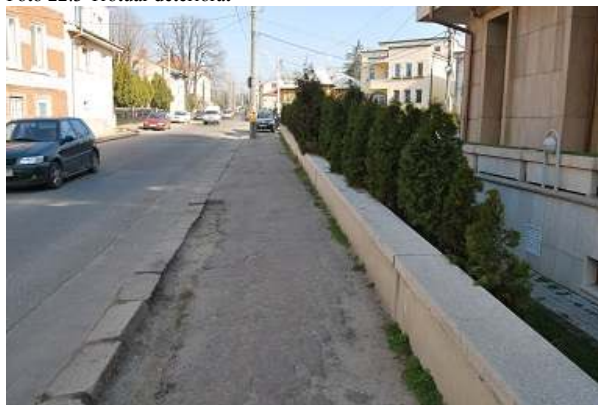
Foto 22.3 Trotuar deteriorat

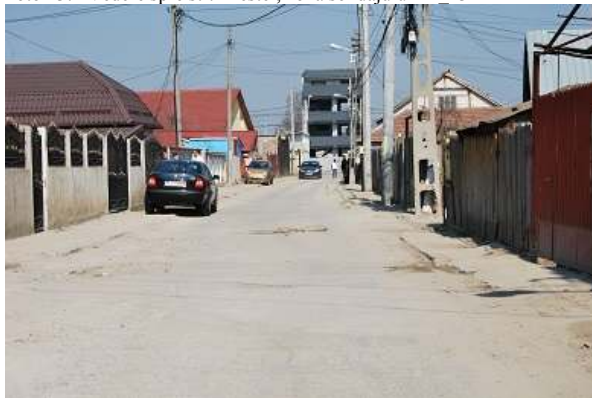
Amplasată în cartierul Brestei și cu o lungime de cca. 340m, delimitată de str. Brestei (la Nord) și str. Fulger (la Sud), str. Motru prezintă o structură rutieră din beton, aflată într-o stare necorespunzătoare cu fisuri / crăpături și gropi (unele plombate cu asfalt) în special în zona rosturilor de cofrare și-a căminelor de canalizare. Spre sud (80-90m) carosabilul este asfaltat. (foto 23.1÷23.4). Între intersecția cu str. Fulger și intersecția cu str. Albinelor relieful prezintă o ușoară panta de cca. 3% ce înclină spre Sud.

Foto 23.1 Vedere spre str. Brestei, zona sondajului F1 23

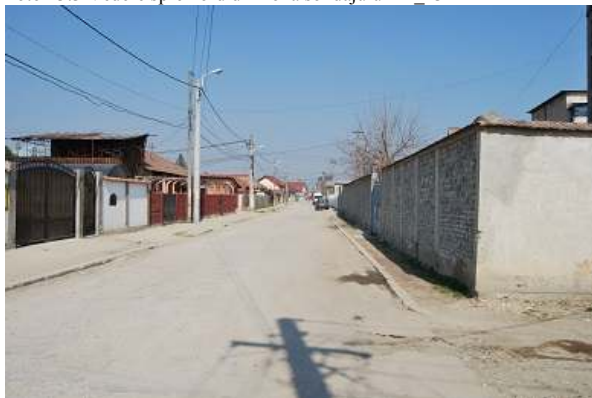
Foto 23.3 Vedere spre nord din zona sondajului F2 23

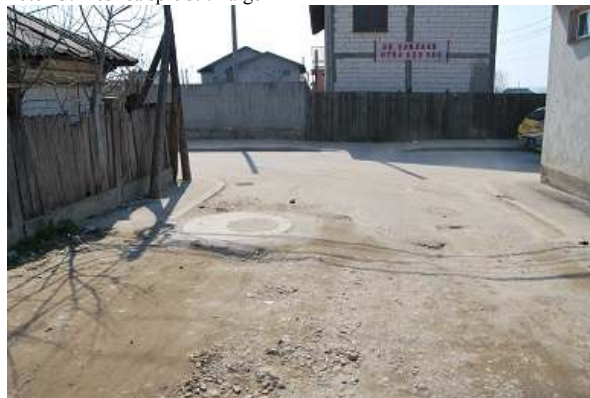
Foto 23.4 Iesirea spre str. Fulger

În amplasament au fost identificate cămine de vizitare ale rețelelor îngropate. Spre str. Fulger s-au observat sisteme de captare/drenare a apelor pluviale (foto 23.4).

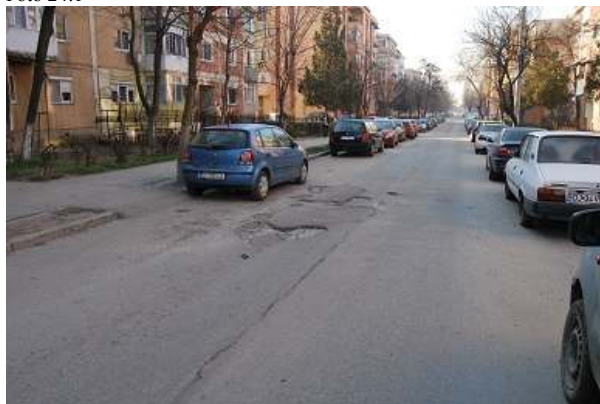
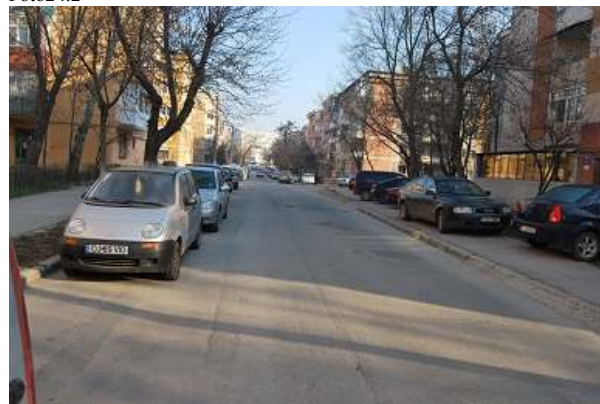
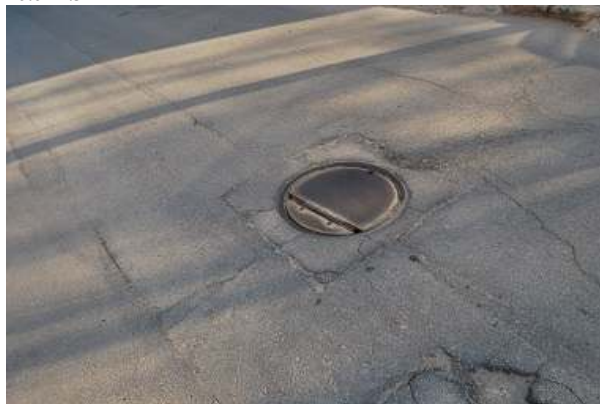
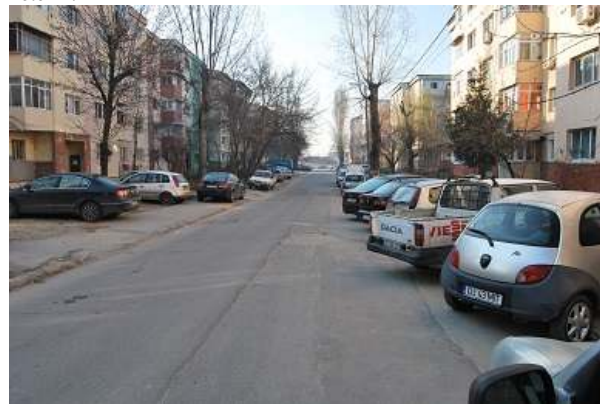
Amplasată în cartierul 1 Mai, strada Dr. Ștefan Berceanu are o lungime de cca. 360m, este delimitată de str. Popoveni (la Sud) și str. Dr. Ion Cantacuzino (la Nord) și prezintă o structură de beton cu îmbrăcăminte din asfalt. Structura rutieră se prezintă necorespunzător, fiind afectată atât de degradări de suprafață (la nivelul asfaltului) cât și de tip structural (în special în zonele lucrărilor de canalizare) (foto 24.1÷24.4).

Zonele pietonale, asfaltate, sunt delimitate de carosabil prin borduri deteriorate și/sau tasate în zonele de acces la locurile de parcare auto. In amplasament au fost identificate cămine de vizitare ale rețelelor îngropate.

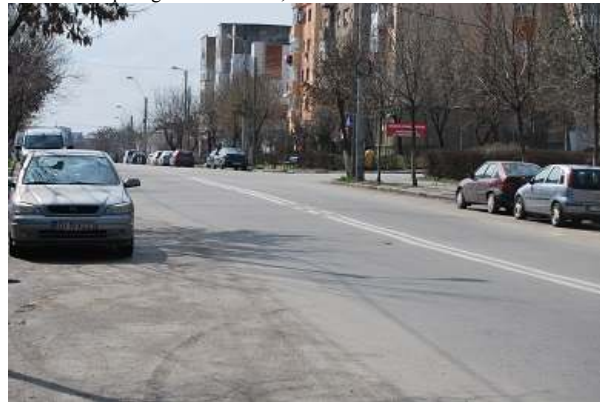
Amplasată în continuarea străzii Bariera Vâlcii (DN65C), delimitată la Nord de Bd. Dacia și la Sud de Calea București, strada Frații Golești are o lungime totală de cca. 1200m, din care primii 400m (între Bd. Dacia și Bd. Carol I) prezintă un aspect de bulevard, cu două benzi rutiere pe sens, cu un carosabil realizat din asfalt, aflat într-o stare corespunzătoare. Zonele pietonale sunt largi, asfaltate, delimitate de carosabil prin spații verzi și borduri. (foto 25.1). În continuare și până la intersecția cu Bd. Nicolae Iorga (cca. 90m lungime) carosabilul este asfaltat, neafectat de degradări, strada îngustându-se la o bandă pe sens.

Foto 25.1 Aspect general între Bd. Dacia și Bd. Carol I

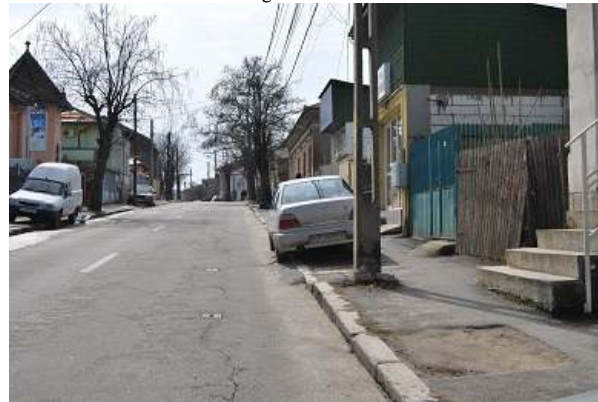
Între Bd. Nicolae Iorga și Calea București suprafața rutieră, acoperită cu asfalt, este deteriorată, afectată de degradări atât de suprafață (fisuri/crăpături atât longitudinale cât și transversale, dezvoltate preferențial de-a lungul rețelelor subterane și gropi ocazional plombate) cât și de tip structural (tasări, burdușiri). Aceleași tipuri de degradări sunt vizibile și la nivelul zonelor pietonale care sunt delimitate de carosabil prin borduri sparte, îngropate sau lipsă. (foto 25.2÷25.6)

Foto 25.2 Fisuri/faientari in lungul retelelor subterane

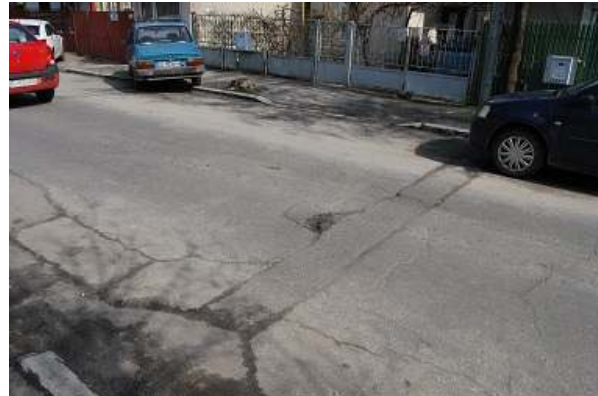
Foto 25.4 Plombe deteriorate

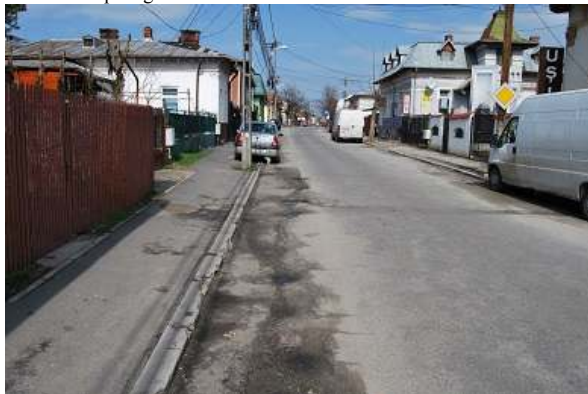
Foto 25.5 aspect general

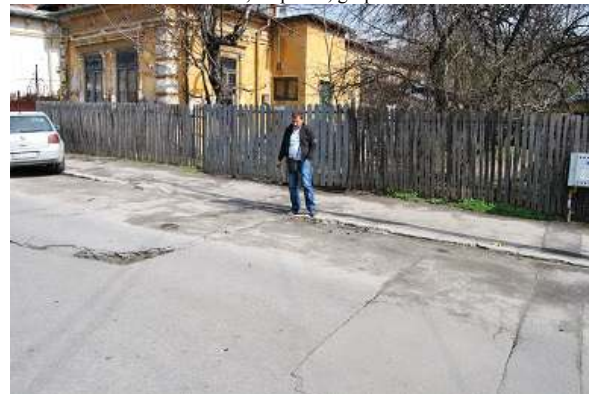
Foto 25.6 Borduri deteriorate, crapaturi, gropi

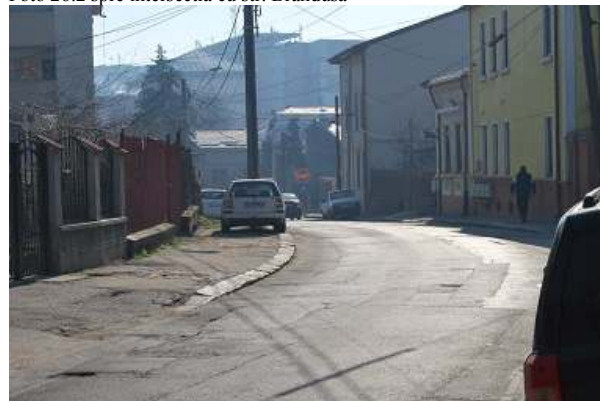
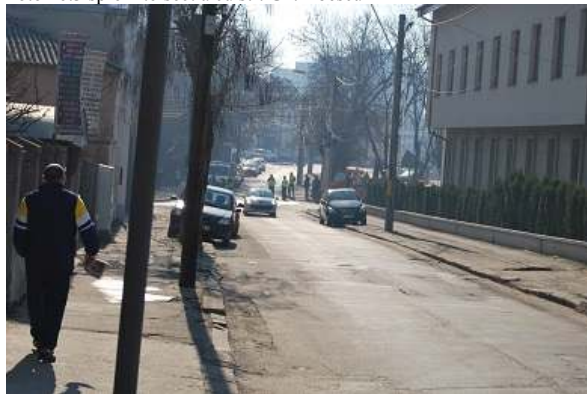
Amplasată în zona centrală a oraşului, delimitată la Nord-est de str. Brestei şi la Sud-vest de str. Madona, str. Libertăţii are o lungime totală de cca. 580m, din care cca. 200m (tronsonul cuprins între str. Brestei şi intersecţia cu str. Transilvaniei) prezintă un carosabil realizat din asfalt, aflat într-o stare corespunzătoare. În continuare (până în str. Gh. Bibescu), carosabilul are o îmbrăcămintă asfaltică, afectată de degradări atât de suprafaţă (fisuri/crăpături atât longitudinale cât şi transversale şi/sau faianţări dezvoltate preferenţial de-a lungul reţelelor subterane şi gropi ocazional plombate) cât şi de tip structural (tasări, burduşiri). Aceleaşi tipuri de degradări sunt vizibile şi la nivelul zonelor pietonale care sunt delimitate de carosabil prin borduri sparte, îngropate sau lipsă (foto 26.1÷26.3). Ultimul tronson (cuprins între str. Gh. Bibescu şi str. Madona) prezintă un carosabil realizat din asfalt, aflat într-o stare corespunzătoare (foto 26.4).

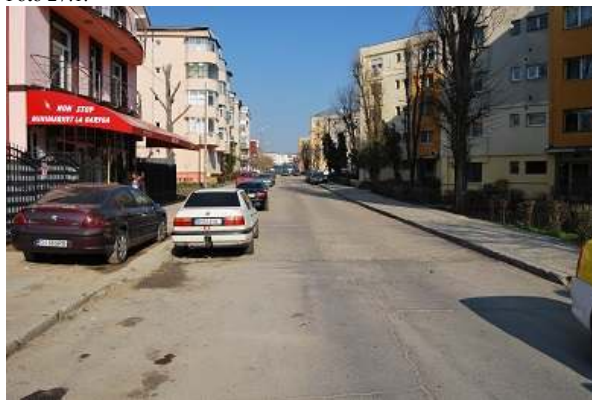
Foto 27.1.

Structura rutieră este realizată din beton asfaltic (agregate de râu + bitum), afectat, în general, fisuri și crăpături (atât longitudinale cât și transversale, ocazional reparate cu plombe de asfalt), pus în operă peste un strat de balast compactat (foto 27.1÷27.4).

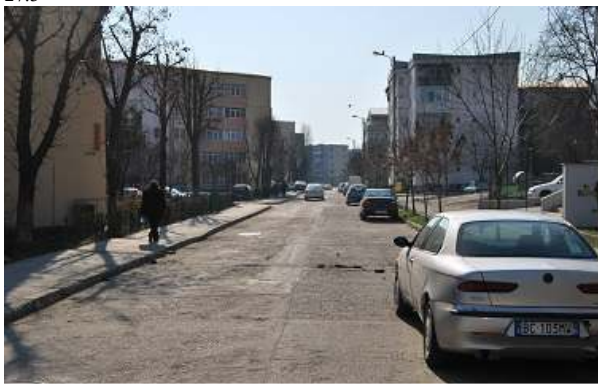
Foto  
27.3

Suprafețele pietonale sunt realizate din beton și delimitate de carosabil prin borduri degradate, uneori prezentând tasări deasupra traseelor rețelelor subterane.

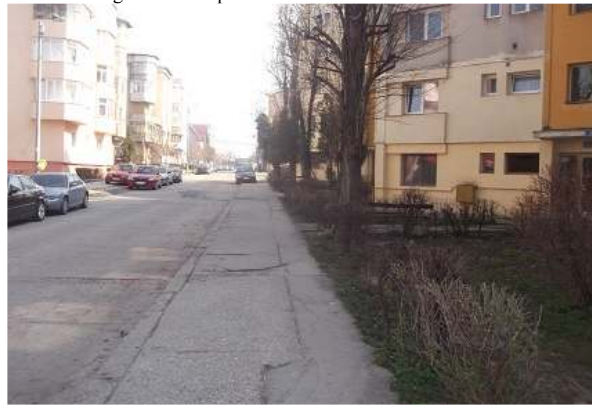
Foto 27.4 Degradari zona pietonală

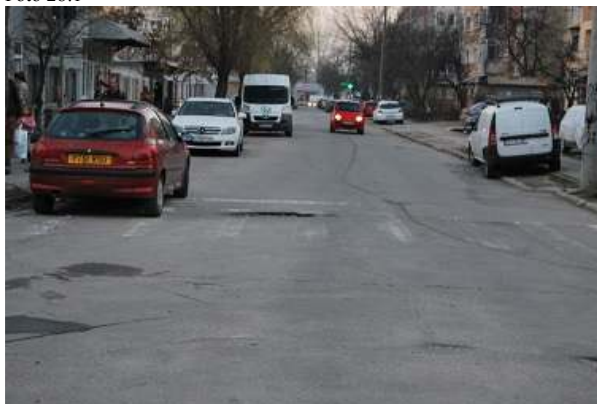
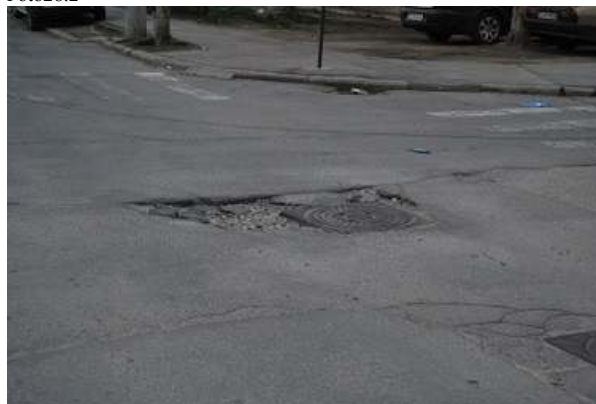
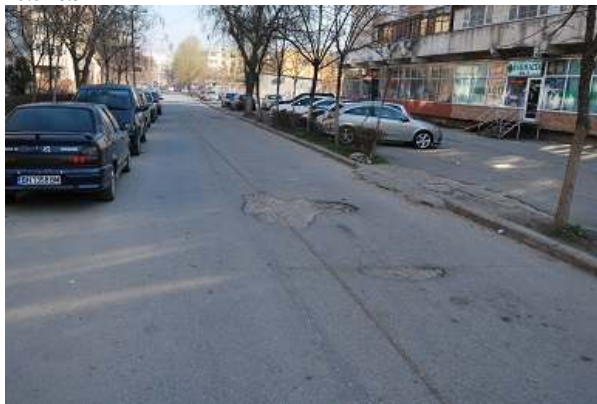
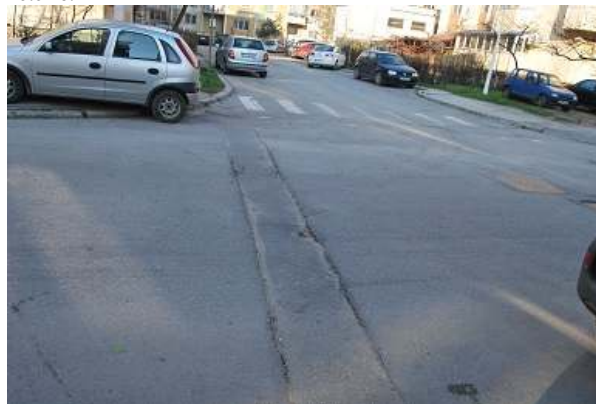
Amplasată în cartierul 1 Mai, strada Dr. Mihail Cănciulescu are o lungime de cca. 380m, este delimitată de str. Popoveni (la Sud) și str. Dr. Ion Cantacuzino (la Nord) și prezintă o structură de beton cu îmbrăcăminte din asfalt. Structura rutieră se prezintă necorespunzător, fiind afectată atât de degradări de suprafață (la nivelul asfaltului) cât și de tip structural (în special în zonele lucrărilor de canalizare) (foto 28.1÷28.4).

Zonele pietonale, asfaltate, sunt delimitate de carosabil prin borduri deteriorate și/sau tasate. In amplasament au fost identificate cămine de vizitare ale rețelelor îngropate.

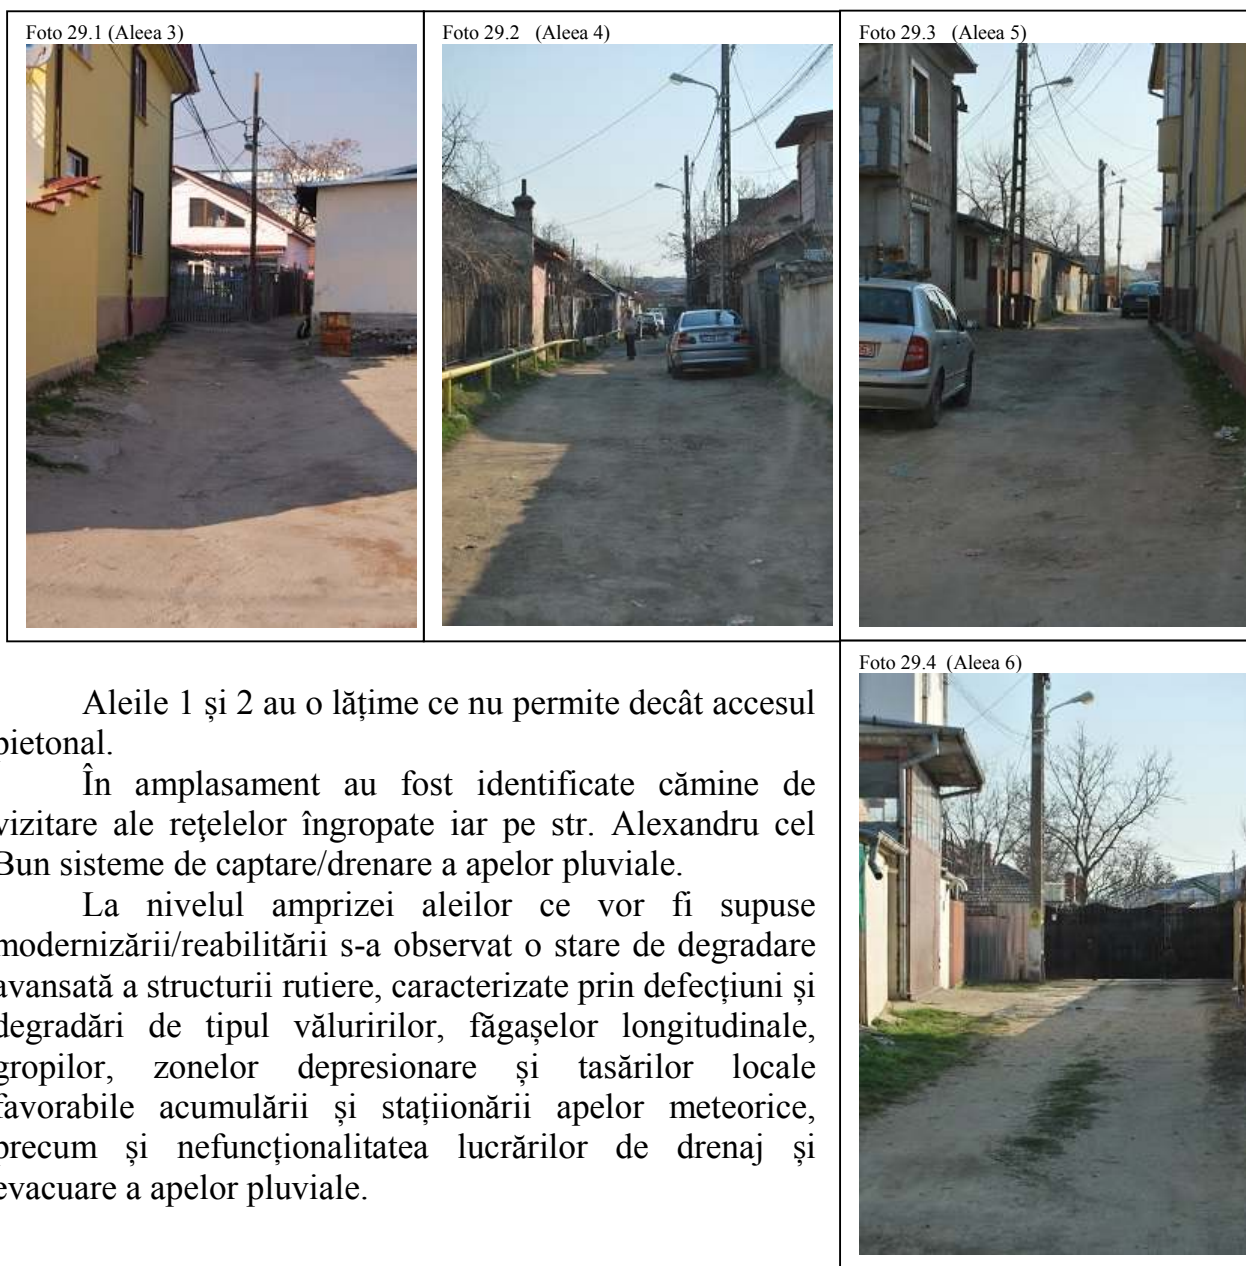
Amplasate în zona centrală a oraşului, la nord şi sud de tronsontul cuprins între str. Henri Barbusse (la Est) şi str. Elena Teodorini (la vest), al străzii Alexandru cel Bun, cu o lungime totală de cca. 290m (minim 25m Aleea 2, maxim 80m Aleea 4), prezintă o structură rutieră alcătuită din balast nisipos  $\pm$  bolovaniş, compactat, aflată într-o stare necorespunzătoare. (foto 25.2÷25.6)
