**HOTĂRÂREA NR. 391**  
**privind aprobarea Expertizei tehnice și a Documentației de Avizare a**  
**Lucrărilor de Intervenții pentru obiectivul de investiție**  
**„Modernizare str. Costache Negruzzi” – varianta 1**

**EXPERTIZA TEHNICA**  
**MODERNIZARE STRAZI IN MUNICIPIUL CRAIOVA JUDETUL DOLJ.**  
**Strada Costache Negruzzi - Veterani**

Strada Costache Negruzzi - Veterani

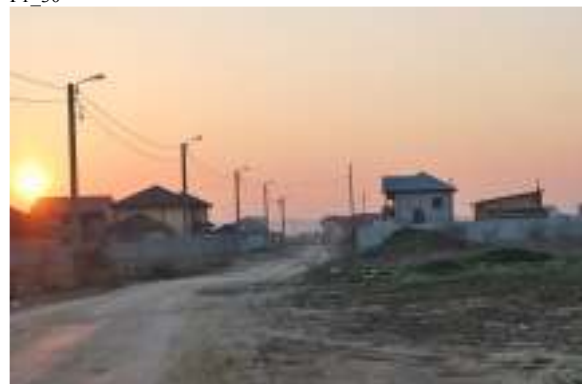
Cu o lungime identificată de cca. 600m, situată în zona Veterani, str. Artileriei prezintă o structura rutieră realizată balast nisipos ± bolovaniș / piatră spartă, compactat, degradată, afectată de gropi și fâgașe, având uneori un aspect de drum de tarla (foto 30.1, 30.2).

Foto 30.1 vedere din zona sondajului F1\_30

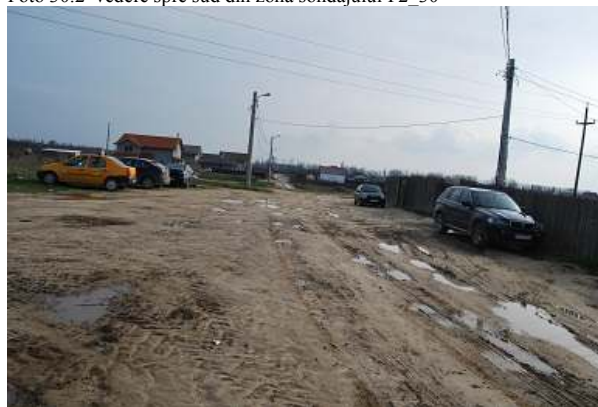
Foto 30.2 vedere spre sud din zona sondajului F2\_30

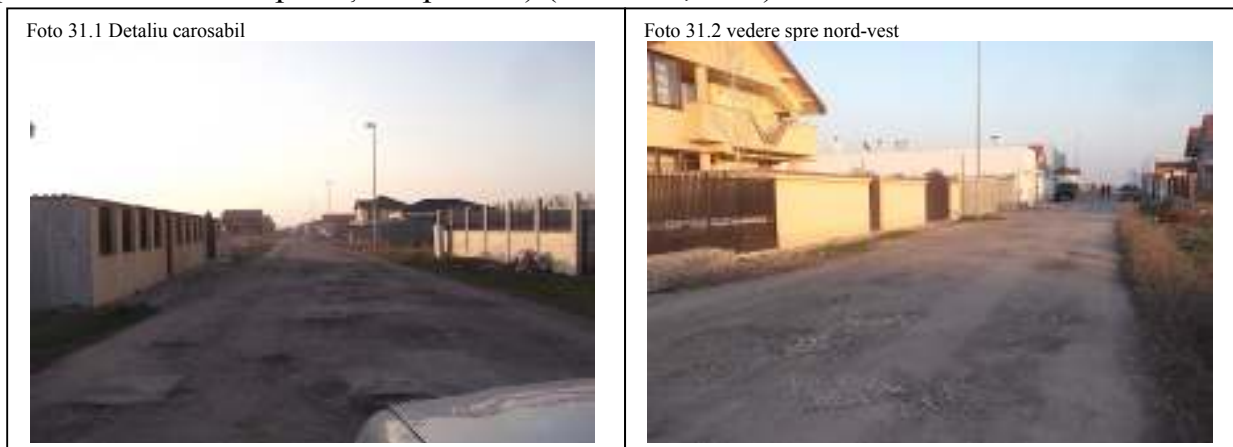
Structura rutieră este realizată din balast compactat, aflată într-o stare necorespunzătoare. Carosabilul din jumătatea sud-estică a străzii prezintă o îmbrăcăminte subțire (2÷5cm grosime) din asfalt foarte deteriorat (fiin întâlnit pe mai puțin de 40% din suprafața respectivă) (foto 31.1, 31.2)

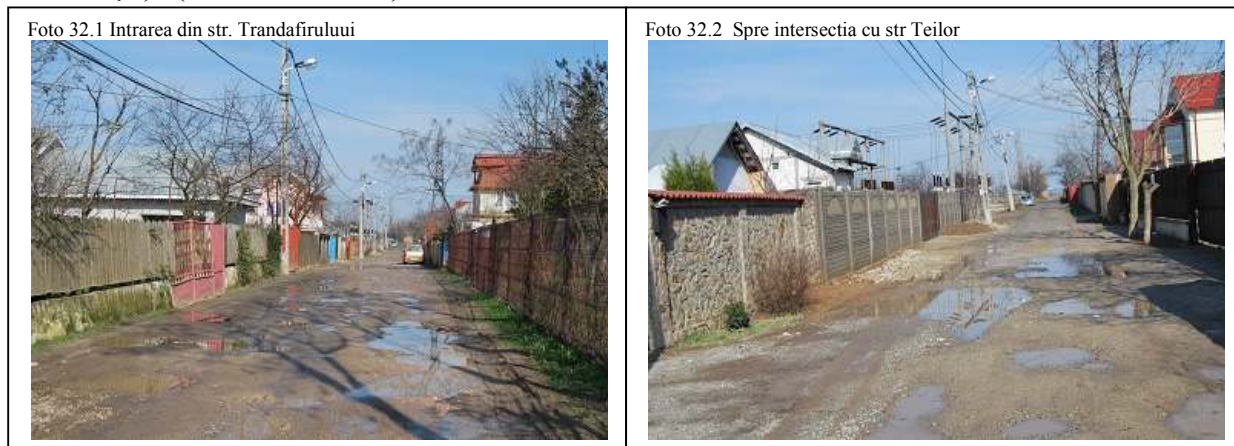
Cu o lungime de circa 280m, delimitată de str. Trandafirului (la Sud) și str. Teilor (la Nord), str. Vișinului prezintă o structura rutieră realizată din balast compactat, deteriorată, cu gropi și fâgașe (uneori umplute cu pietris / resturi de materiale de construcții). (foto 32.1, 32.2)

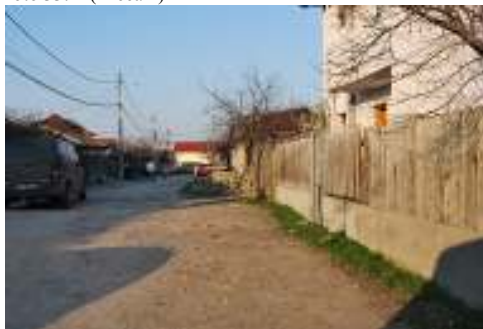
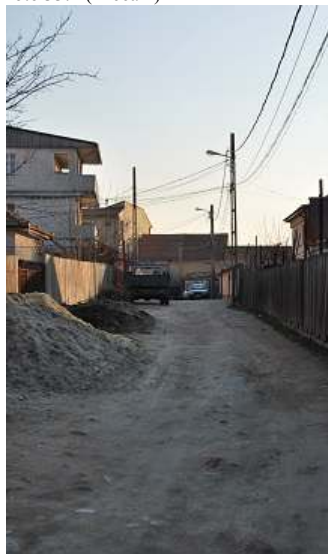
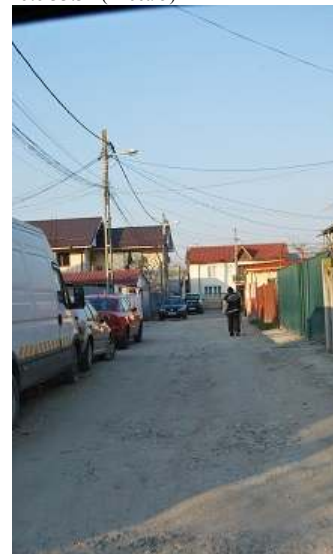
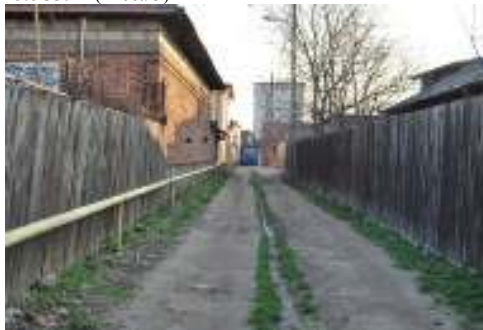
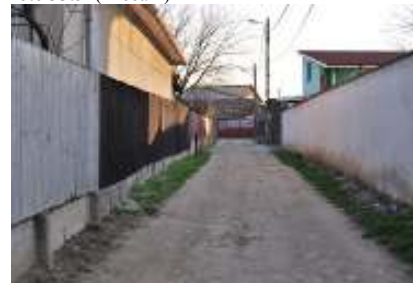
Amplasate în zona 1 Mai, de-o parte și de alta a străzii Gheorghe Doinici, cu o lungime totală de cca. 375m (minim 50m Aleea 4, maxim 100m Aleea 1), prezintă o structură rutieră alcătuită din balast nisipos ± bolovaniș sau resturi de cărămizi, compactat, aflată într-o stare necorespunzătoare. (foto 33.1÷33.5)

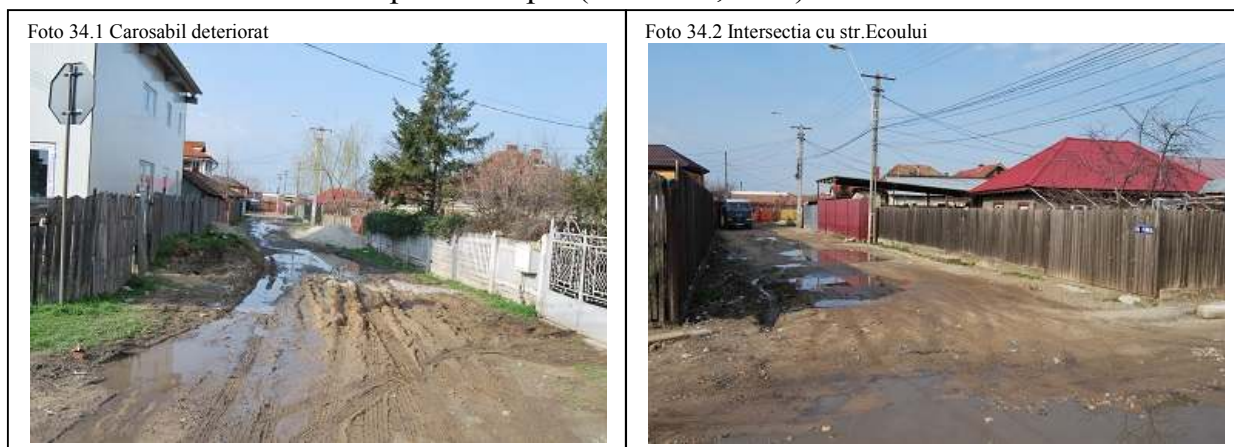
Amplasată în cartierul Romanești, str. Petrila prezintă o structura rutieră din balast compactat, aflată într-o stare necorespunzătoare, cu gropi și fâgașe, la data realizării lucrărilor de teren pline cu apă (foto 34.1, 34.2).

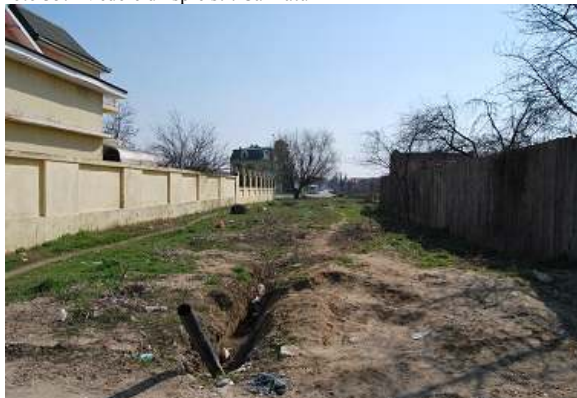
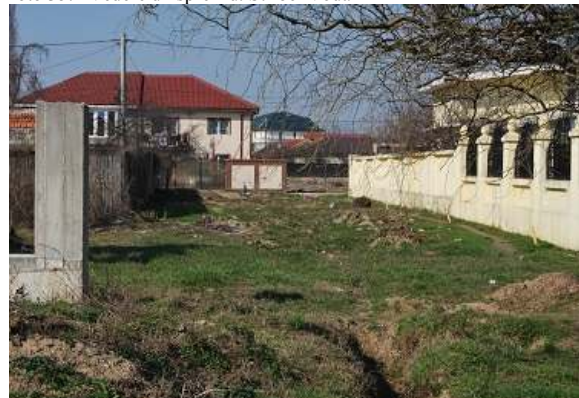
Actualmente strada nu prezintă structură rutieră, suprafața fiind acoperită de un strat de sol vegetal nisipos – prăfos în amestec cu materiale de construcții și deșeuri menajere (plastice, textile) (foto 35.1, 35.2).

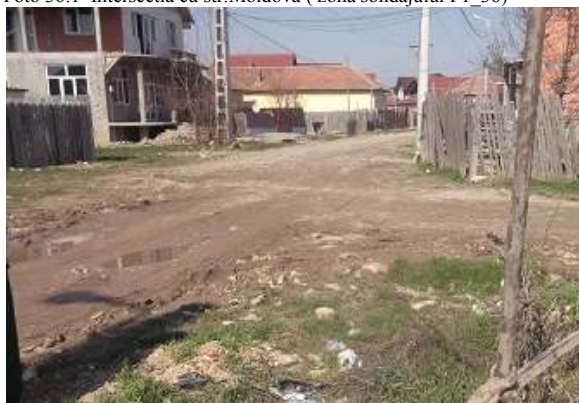
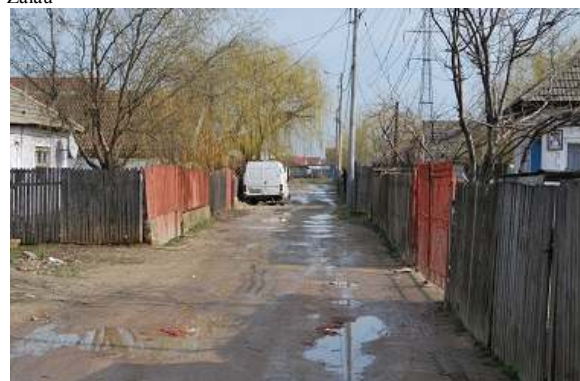
Amplasată în zona Lascăr Catargiu, str. Zalău a fost identificată în teren după planul pus la dispoziție de beneficiar, ca fiind în prelungirea str. Sadu până la intersecția cu str. Muntenia (spre Sud). Între Aleea Zalău și str. Moldova, structura rutieră este realizată din balast și bolovăniș compactat (probabil un vechi pavaj cu piatra de râu, actualmente degradat), în continuare (la sud de str. Moldova) strada se prezintă ca un ”drum de tarla”, acoperit de un strat superficial de balast și resturi de materiale de construcții.

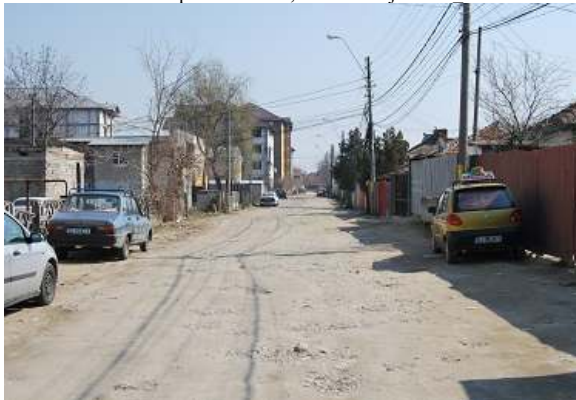
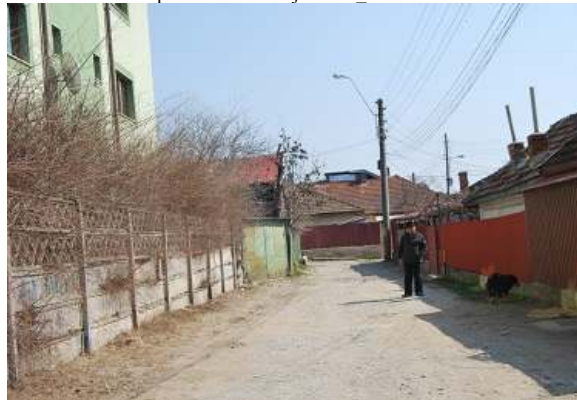
Amplasată în cartierul Brestei și cu o lungime de cca. 260m, delimitată de str. Motru (la Vest) și cu legătură pietonală prin Aleea 1 Albinelor cu str. Nectarului (la Est), str. Albinelor prezintă o structura rutieră din balast cu bolovăniș compactat, aflată într-o stare necorespunzătoare fiind afectată de gropi. Strada nu are zone pietonale amenajate. (foto 37.1-37.2)

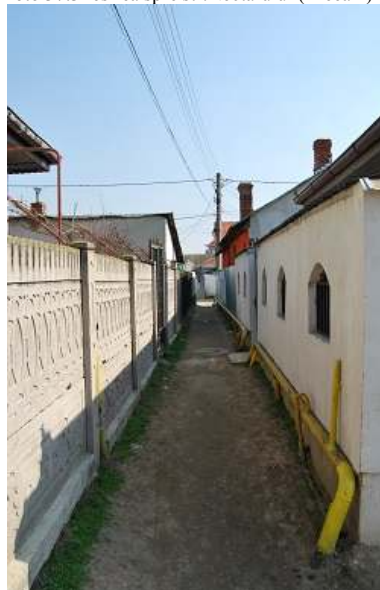
Aleeile cu precădere pietonale, au o lățime ce nu permite traficul auto (foto 37.3-37.5).

Foto 37.3 Iesirea spre str.Nectarului (Aleea 1)

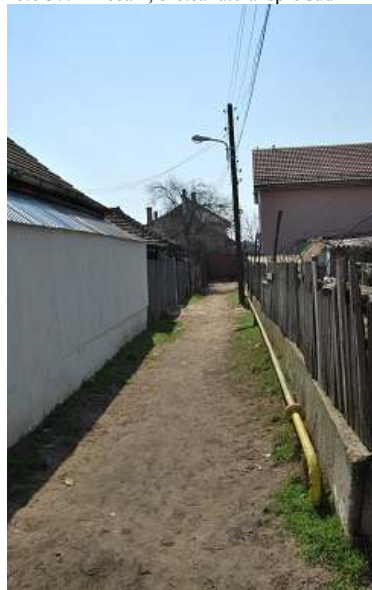
Foto 37.4 Aleea 1, bretea lateral spre sud

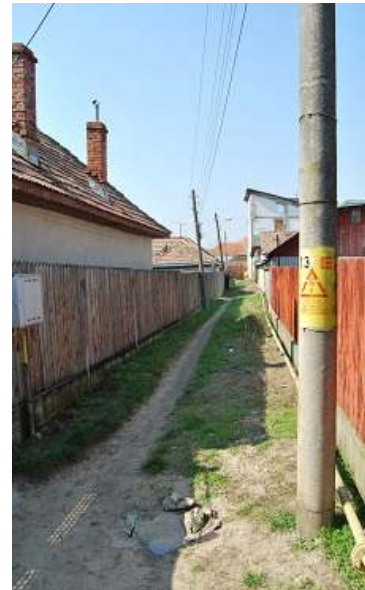
Foto 37.5 Aleea 2 Albinelor

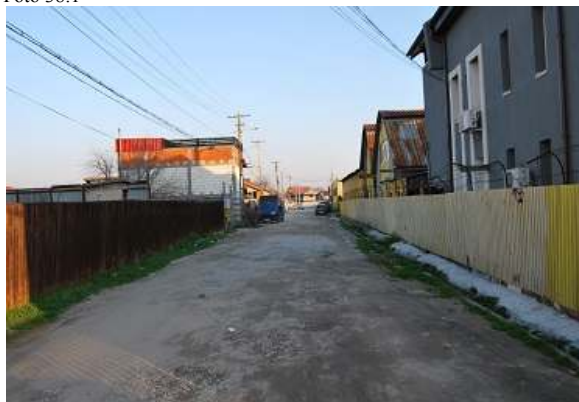
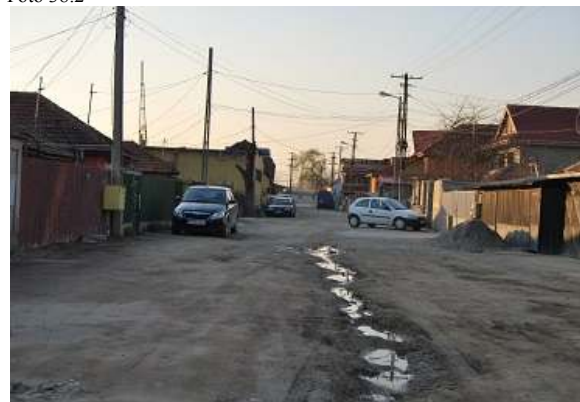
Structura rutieră este realizată din balast compactat, aflată într-o stare necorespunzătoare. Zonele pietonale, nu sunt amenajate. (foto 38.1÷38.3).

La nivelul amprizei întregiului sector de stradă ce va fi supus modernizării/reabilitării s-a observat o stare de degradare avansată a structurii rutiere, caracterizate prin defecțiuni și degradări de tipul vălurilor, burdușirilor, fâgașelor longitudinale, gropilor, zonelor depresionare și tasărilor locale favorabile acumulării și staționării apelor meteorice, precum și nefuncționalitatea lucrărilor de drenaj și evacuare a apelor pluviale.

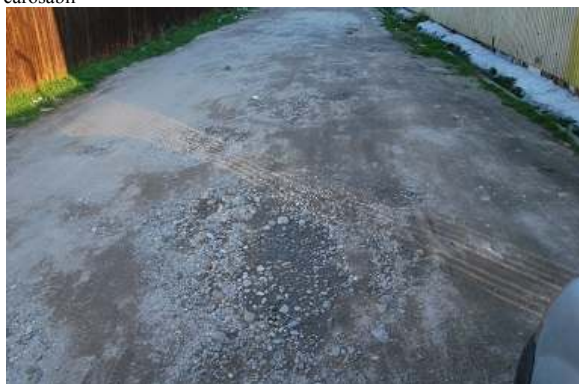
Foto 38.3 Detaliu  
carosabil

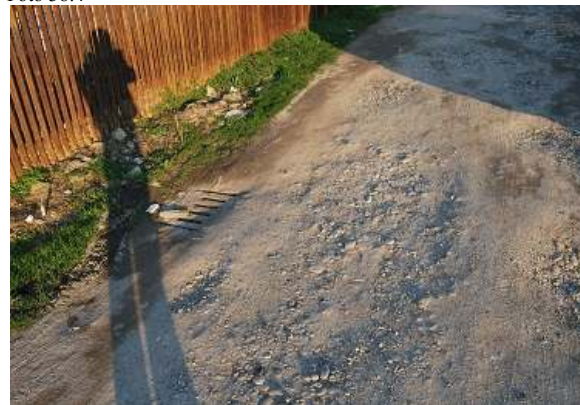
Foto 38.4

În amplasament au fost identificate sisteme de captare/drenare subterană a apelor pluviale respectiv cămine de vizitare ale rețelelor îngropate (foto 38.4).

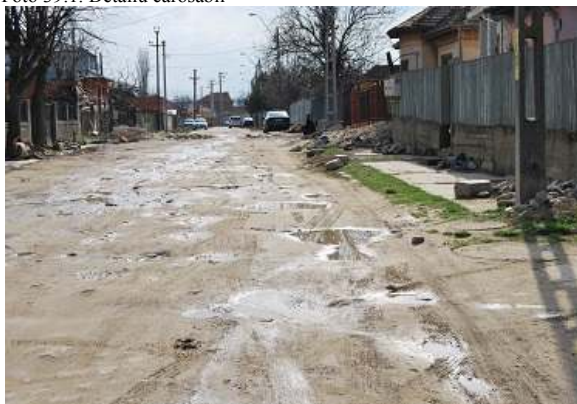
Structura rutieră este realizată din pavaj cu piatră cubică sau piatră de râu, aflată într-o stare necorespunzătoare, cu tasări / gropi, zone relativ mari, unde pavajul a fost scos (deteriorat) sunt umplute cu balast sau resturi de materiale de construcții (cărămizi). Zonele pietonale nu sunt delimitate decât parțial, cu borduri deteriorate sau îngropate.

Foto 39.1. Detaliu carosabil

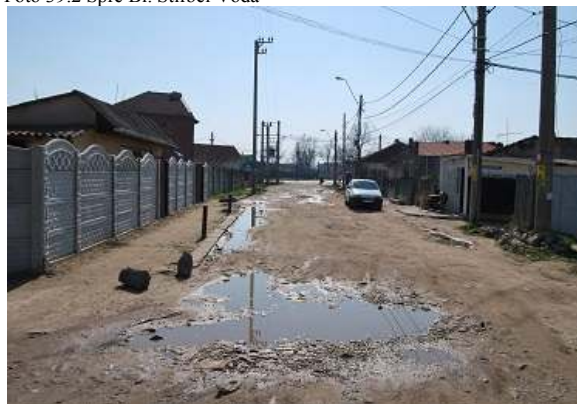
Foto 39.2 Spre Bl. Stirbei Voda

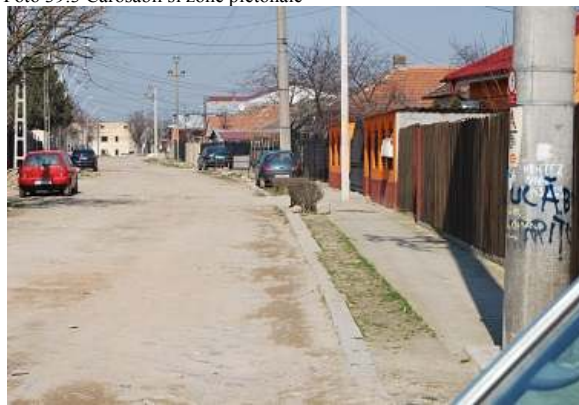
Foto 39.3 Carosabil si zone pietonale

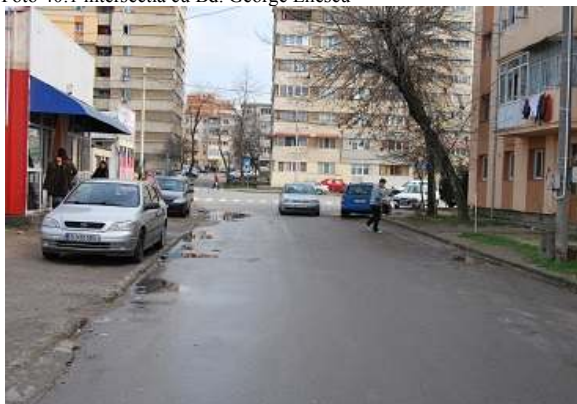
Amplasată în cartierul Craiovița Nouă, delimitată la Nord de Bd. George Enescu și la Sud de str. Toporași, strada Micșunele are o lungime totală de cca. 430m, din care primii 180m (între Bd. George Enescu și str. Craiovești) sunt asfaltați, iar restul de 250m (între str. Craiovești și str. Toporași) prezintă un carosabil deteriorat, pavat cu piatră de râu, și o pantă de cca. 3% ce înclină spre Sud. (foto 40.1÷40.4).

Foto 40.1 intersecția cu Bd. George Enescu

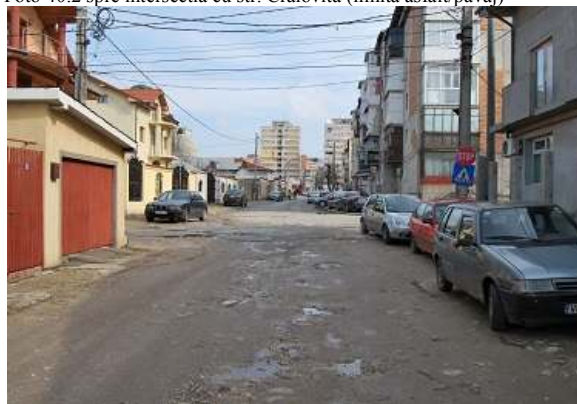
Foto 40.2 spre intersecția cu str. Craiovița (limita asfalt/pavaj)

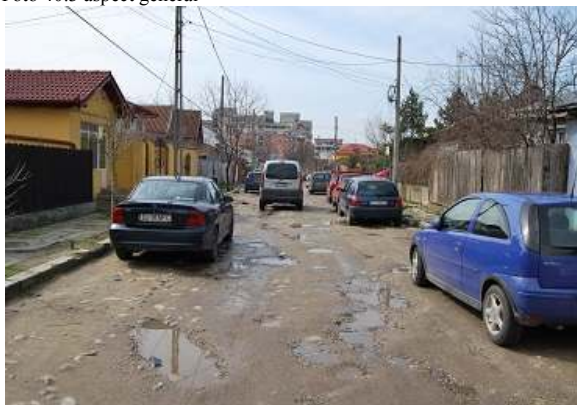
Între str. Craiovești și str. Toporași, zonele pietonale sunt amenajate cu pavaj din plăci de beton și delimitate de carosabil prin borduri degradate, tasate, acoperite de vegetație sau lipsă (aceleași fenomene se pot observa și la pavajul trotuarului).

Foto 40.3 aspect general

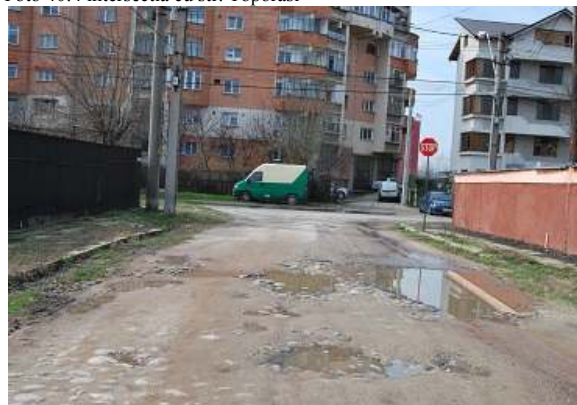
Foto 40.4 intersecția cu str. Toporași

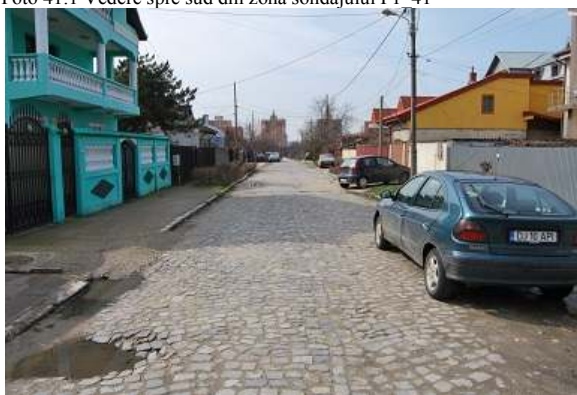
Amplasată în cartierul Craiovița Nouă, delimitată la Nord de str. Craiovești și la Sud de str. Toporași, cu o lungime de cca. 270m, str. Trifoiului prezintă un carosabil pavat cu piatră de râu, deteriorat cu tasări, gropi și șanturi transversale cu pavaj lipsă (în zonele rețelelor subterane) , și o pantă de cca. 3% ce înclină spre Sud. (foto 41.1÷41.2).

Foto 41.1 Vedere spre sud din zona sondajului F1 41

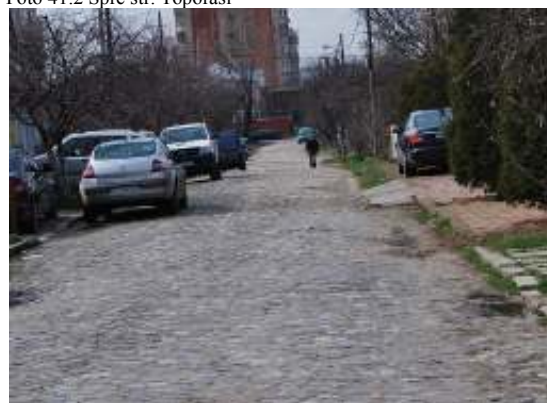
Foto 41.2 Spre str. Toporasi

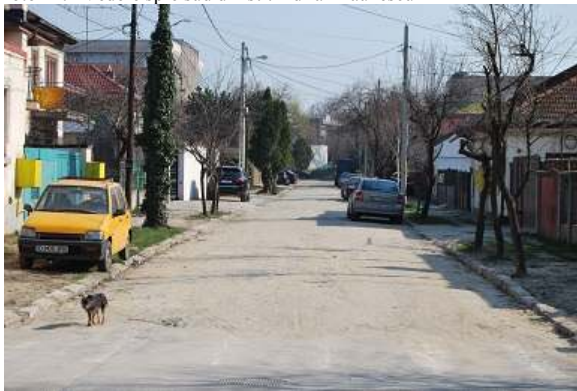
Zonele pietonale, amenajate pe ambele părți ale străzii, sunt realizate din pavele de beton parțial deteriorate și delimitate de carosabil prin borduri sparte, tasate, lipsă și/sau acoperite de vegetație. În amplasament au fost identificate cămine de vizitare ale rețelelor îngropate și sisteme de captare/drenare a apelor pluviale. (foto 42.1÷ 42.4).

Foto 42.1 Vedere spre sud din str. Adrian Păunescu

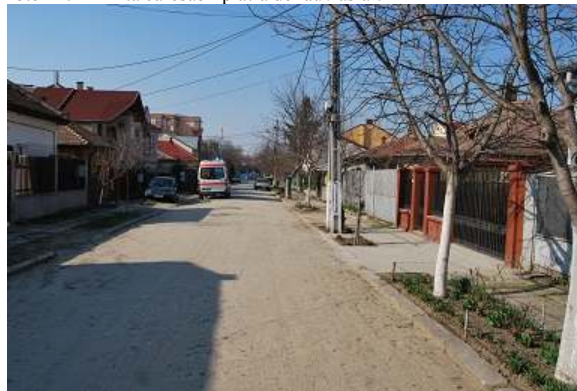
Amplasată în cartierul Valea Roșie și orientată aproximativ Nord-vest – Sud-est, str. Buziaș are o lungime de circa 450m și prezintă un carosabil variat, astfel: pornind din Sud și până la cca. 60m de str Dealul Spirei (zona F2\_42), avem pavaj cu piatră de râu; în continuare carosabilul este asfaltat (parțial deteriorat) până la str. Dl Spirei, îmbrăcăminte de asfalt (cu grosimi între 5-10cm) se pare că este turnată direct peste pavajul de piatră de râu; la nord de str. Dealul Spirei structura rutieră este compusă din plăci de beton, deteriorate, cu plombe de asfalt și gropi ocazional umplute cu balast și resturi de materiale de construcții

Foto 42.2 Limita carosabil piatră de râu / asfalt

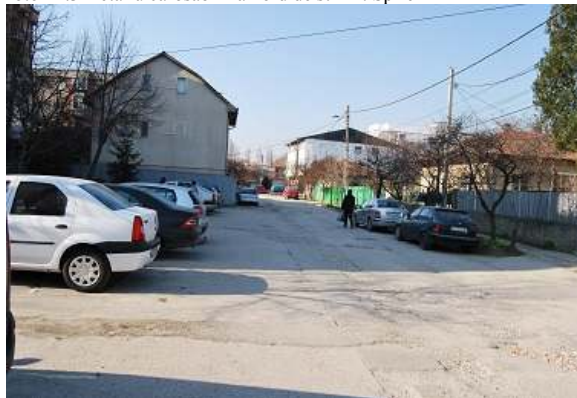
Foto 42.3 Detaliu carosabil la nord de str Dl. Spirei

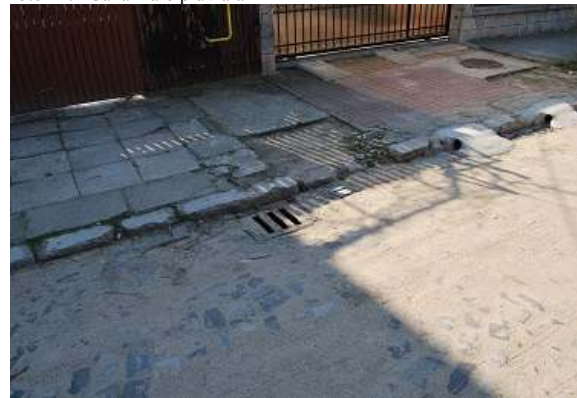
Foto 42.4 Canalizare pluvială

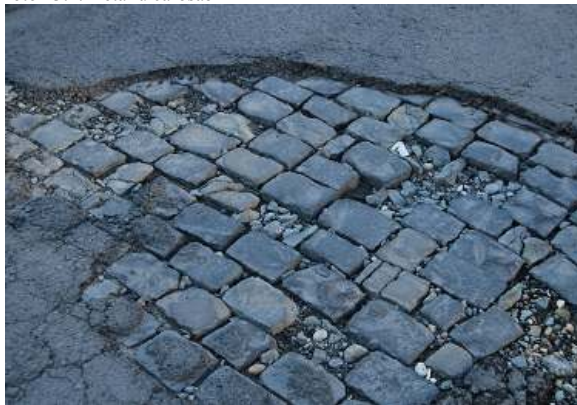
Structura rutieră este realizată din asfalt, pus în operă peste vechea structură din piatră cubică (foto 43.1, 43.2). Atât structura din asfalt cât și cea de piatră cubică se află într-o stare necorespunzătoare. Bordurile ce delimitează zonele pietonale sunt deteriorate și/sau îngropate, zonal acoperite de vegetație.

Foto 43.1. Detaliu carosabil

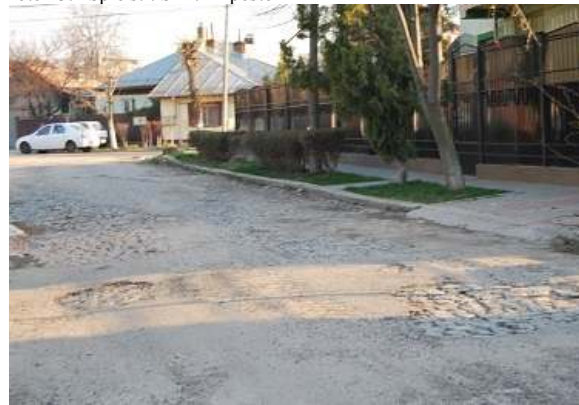
Foto 43.2 Spre str. Sfinții Apostoli

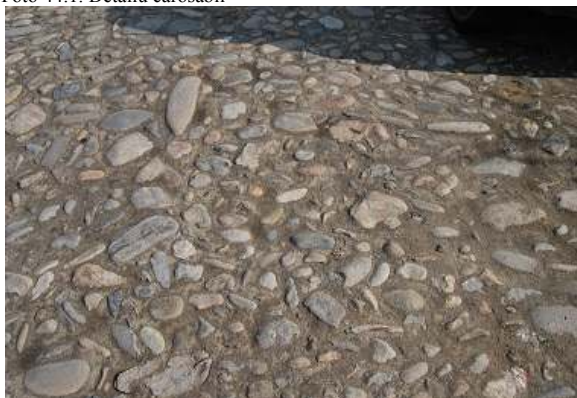
Structura rutieră este realizată din pavaj cu piatră de râu, aflată într-o stare necorespunzătoare (în special spre str. Raului). Zonele pietonale, în general asfaltate / betonate, sunt delimitate cu borduri deteriorate sau îngropate.

Foto 44.1. Detaliu carosabil

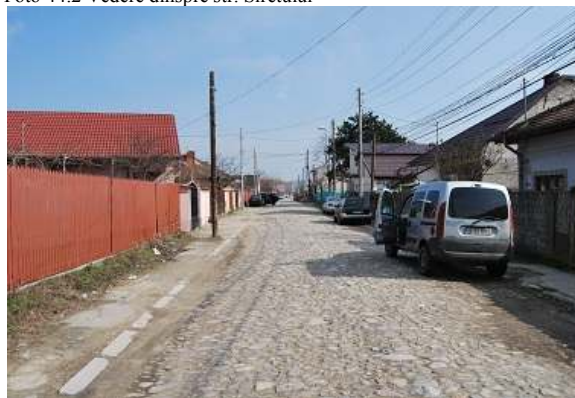
Foto 44.2 Vedere dinspre str. Siretului

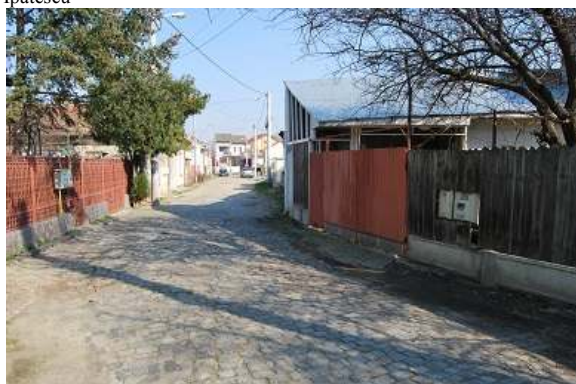
Amplasată în cartierul Valea Roșie și cu o lungime de cca. 120m, delimitată de str. Ana Ipătescu (la Vest) și str. Eroilor (la Est), str. Mixandrelor prezintă o structura rutieră alcătuită din pavaj cu piatră cubică, aflată într-o stare necorespunzătoare, cu tasări / gropi, pavaj deteriorat reparat cu plombe de asfalt. Zonele pietonale nu sunt delimitate / amenajate. (foto 45.1 ÷ 45.2)

Foto 45.1 Intrarea dinspre str. Ana Ipatescu

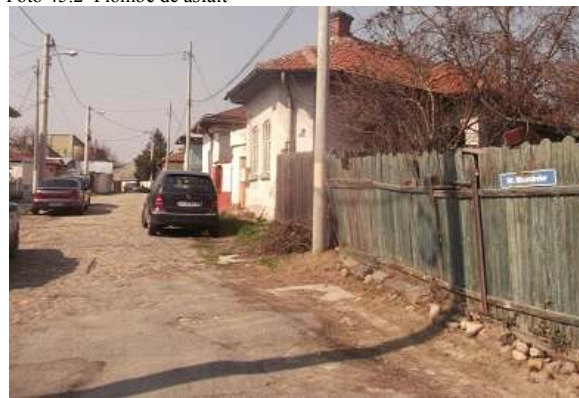
Foto 45.2 Plombe de asfalt

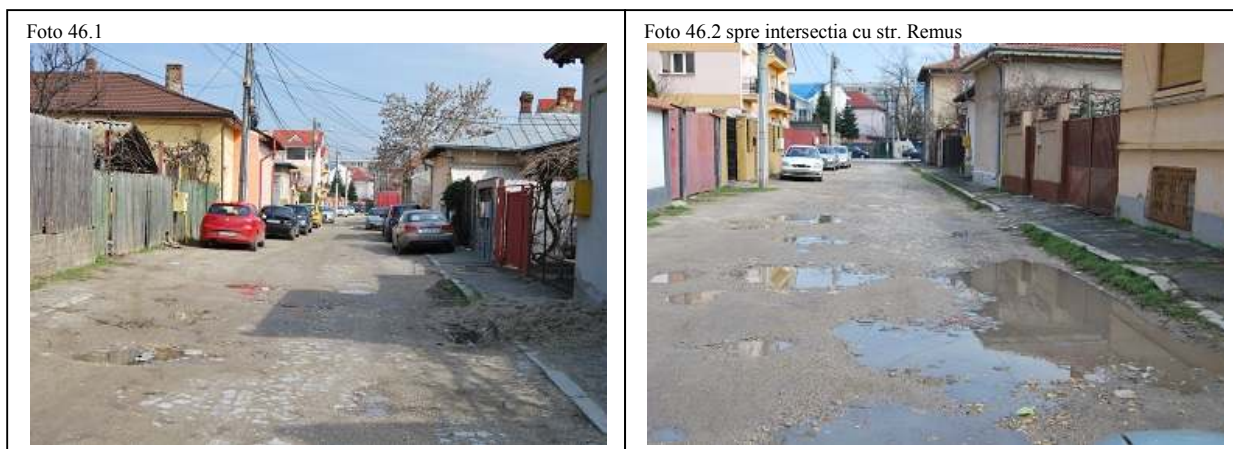
Amplasată în cartierul Brazda lui Novac, strada Ion Creangă are o lungime de cca. 180m, și prezintă un carosabil pavat cu piatră de râu, degradat, afectat de gropi / tasări și zone cu pavaj lipsă. (foto 46.1÷46.2).

Zonele pietonale, betonate sau asfaltate, sunt delimitate de carosabil prin borduri degradate, tasate, acoperite de vegetație sau lipsă (aceleași fenomene se pot observa și la nivelul trotuarului).

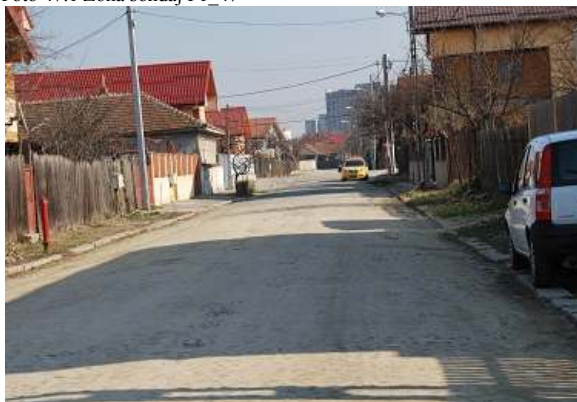
Structura rutieră prezintă un carosabil din piatră de râu, aflat într-o stare necorespunzătoare, cu zone lipsa de pavaj și gropi / tasări în care se acumulează apa. Zonele pietonale, amenajate doar parțial, acoperite cu asphalt, sunt deteriorate și delimitate de carosabil prin borduri sparte, tasate, lipsă și/sau acoperite de vegetație. În amplasament au fost identificate cămine de vizitare ale rețelelor îngropate și sisteme de captare/drenare a apelor pluviale. (foto 47.1÷ 47.4).

Foto 47.1 Zona sondaj F1\_47

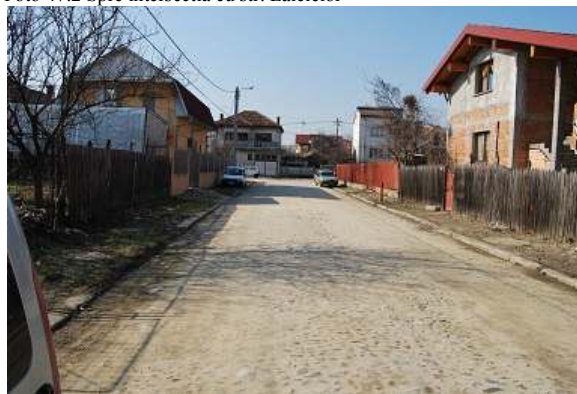
Foto 47.2 Spre intersecția cu str. Lalelelor

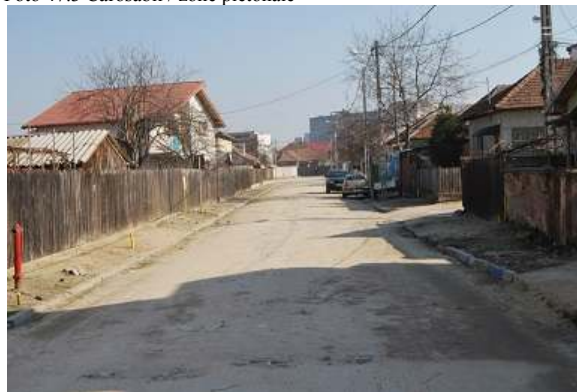
Foto 47.3 Carosabil / zone pietonale

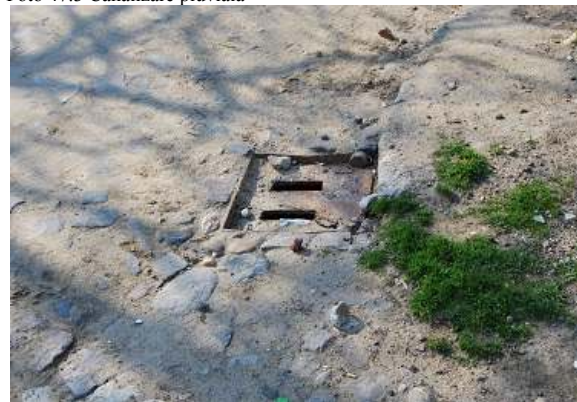
Foto 47.3 Canalizare pluvială

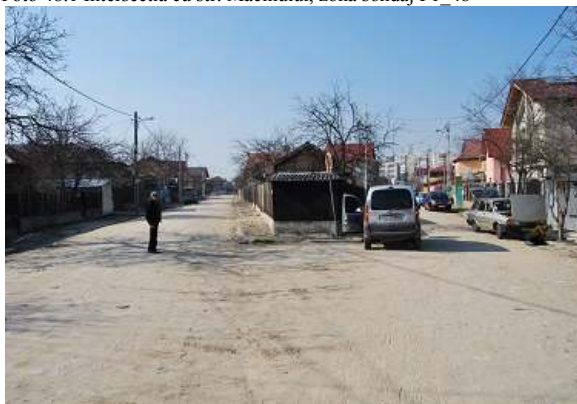
Structura rutieră prezintă un carosabil din piatră de râu, aflat într-o stare necorespunzătoare, cu zone lipsa de pavaj și gropi / tasări în care se acumulează apa. Zonele pietonale realizate din plăci de beton deteriorate, sunt delimitate de carosabil prin borduri deteriorate, sparte, tasate și/sau acoperite de vegetație. În amplasament au fost identificate cămine de vizitare ale rețelelor îngropate și sisteme de captare/drenare a apelor pluviale. (foto 48.1, 48.2).

Foto 48.1 Intersecția cu str. Macinului, zona sondaj F1\_48

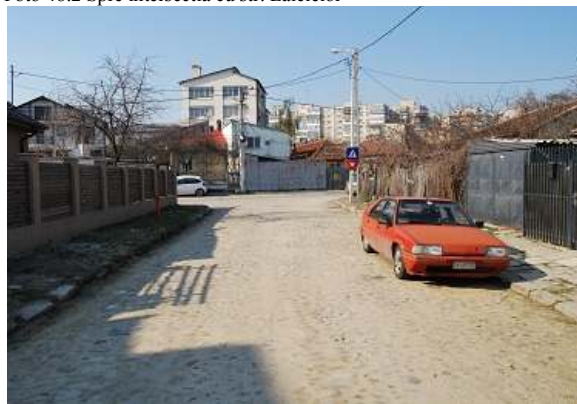
Foto 48.2 Spre intersecția cu str. Lalelelor

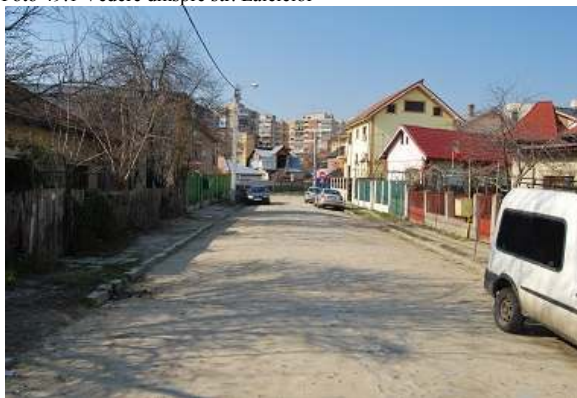
Structura rutieră prezintă un carosabil din piatră de râu, aflat într-o stare necorespunzătoare, cu zone lipsa de pavaj și gropi / tasări în care se acumulează apa. Zonele pietonale realizate din plăci de beton (pavaj), sunt delimitate de carosabil prin borduri deteriorate, sparte, tasate și/sau acoperite de vegetație. În amplasament au fost identificate cămine de vizitare ale rețelelor îngropate și sisteme de captare/drenare a apelor pluviale. (foto 49.1, 49.2).

Foto 49.1 Vedere dinspre str. Lalelelor

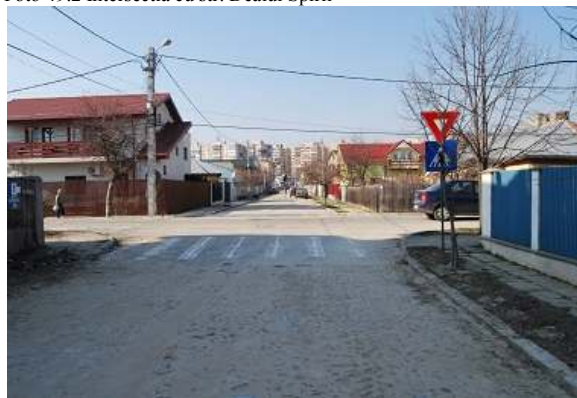
Foto 49.2 Intersecția cu str. Dealul Spirii

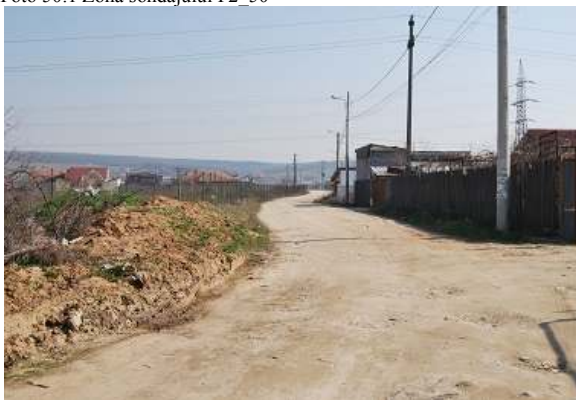
Structura rutieră este din balast compactat (foto 50.1), deteriorată, cu gropi (local umplute cu pietris / resturi de materiale de construcții) cu excepția ultimilor cca. 80m, unde jonctiunea cu Centura de Nord este din asfalt (foto 50.2).

Foto 50.1 Zona sondajului F2\_50

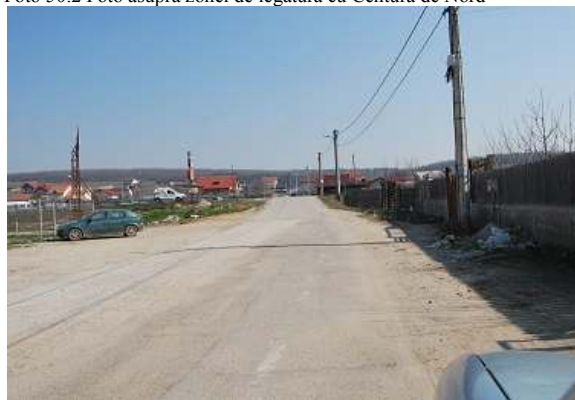
Foto 50.2 Foto asupra zonei de legatura cu Centura de Nord

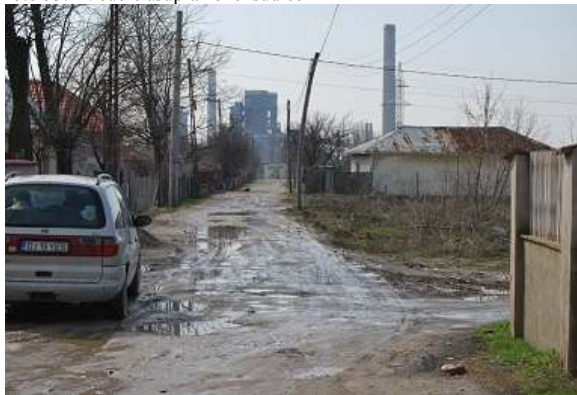
Foto 53.1 Vedere asupra zonei sudice

Strada este delimitată la sud de Aleea 2 Cocorului iar la nord de str. Rugului. Carosabilul este deteriorat, cu gropi și fâgașe, structura rutieră este din balast compactat, acoperit (la nord de Aleea I Cocorului) cu un strat de mixtura asfaltică, foarte degradată (foto 53.2). Nu s-au observat sisteme de captare/drenare a apelor pluviale.

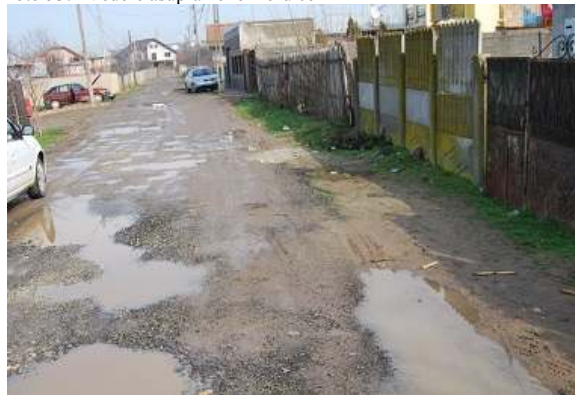
Foto 53.2 Vedere asupra zonei nordice

La nivelul amprizei întregului sector de stradă ce va fi supus modernizării/reabilitării s-a observat o stare de degradare avansată a structurii rutiere, caracterizate prin defecțiuni și degradări de tipul vălurilor, burdușirilor, fâgașelor longitudinale, gropilor, zonelor depresionare și tasărilor locale favorabile acumulării și staționării apelor meteorice, precum și lipsa lucrărilor de scurgere, drenaj și evacuare a apelor pluviale.

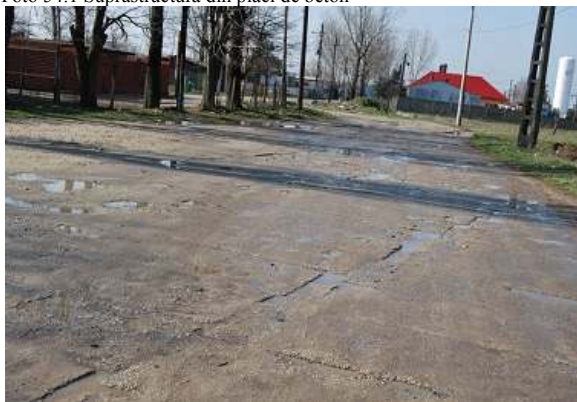
Foto 54.1 Suprastructura din placi de beton

Pornind din str. Teilor, pe primii 200m, structura rutieră este din plăci de beton, tasate diferențiat, cu rosturi relativ mari, la data lucrarilor de cercetare pline cu apă (foto 54.1). În continuare, strada prezintă o structură rutieră din balast compactat, deteriorată, cu gropi (local umplute cu pietris / resturi de materiale de construcții) (foto 54.2).

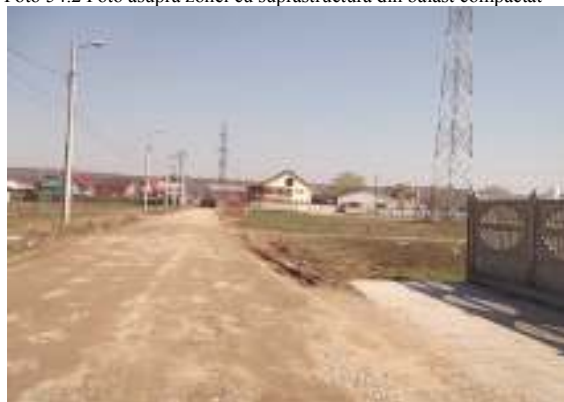
Foto 54.2 Foto asupra zonei cu suprastructura din balast compactat

La nivelul amprizei întregiului sector de stradă ce va fi supus modernizării/reabilitării s-a observat o stare de degradare avansată a structurii rutiere, caracterizate prin defecțiuni și degradări de tipul vălurilor, făgașelor longitudinale, fisurilor/crăpăturilor, gropilor, zonelor depresionare și tasărilor locale favorabile acumulării și staționării apelor meteorice, precum și lipsa lucrărilor de scurgere, drenaj și evacuare a apelor pluviale.

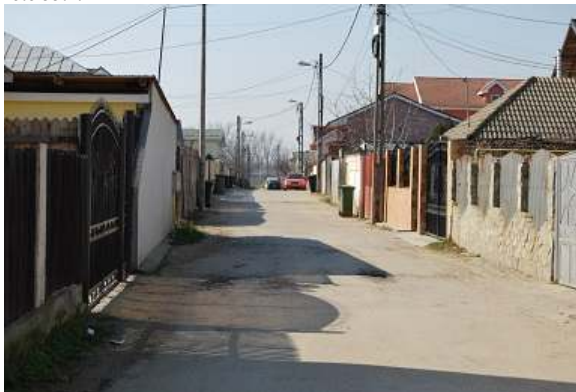
Foto 55.1.

Structura rutieră este mixtă, primii cca. 200m din est prezintă un carosabil din asfalt aflat într-o stare necorespunzătoare, cu gropi și plombe de asfalt deteriorate (foto 55.1). În continuare, spre str. Olănești, carosabilul este realizat din balast compactat (foto 55.2). Zonele pietonale nu sunt delimitate / amenajate.

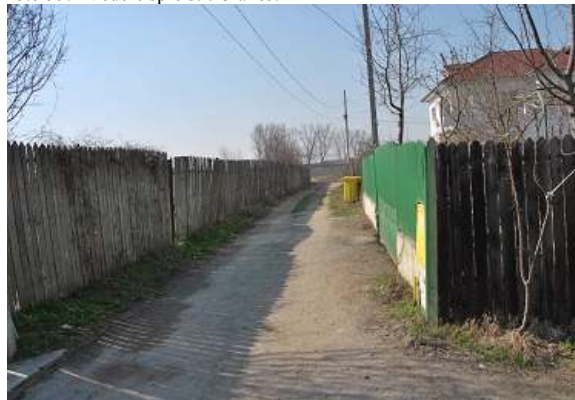
Foto 55.2 Vedere spre str. Olanesti

La nivelul amprizei întregiului sector de stradă ce va fi supus modernizării/reabilitării s-a observat o stare de degradare avansată a structurii rutiere, caracterizate prin defecțiuni și degradări de tipul vălurilor, fisurilor/crăpăturilor neorientate, faianțarilor, gropilor, zonelor depresionare și tasărilor locale favorabile acumulării și staționării apelor meteorice, precum și lipsa lucrărilor de scurgere, drenaj și evacuare a apelor pluviale.

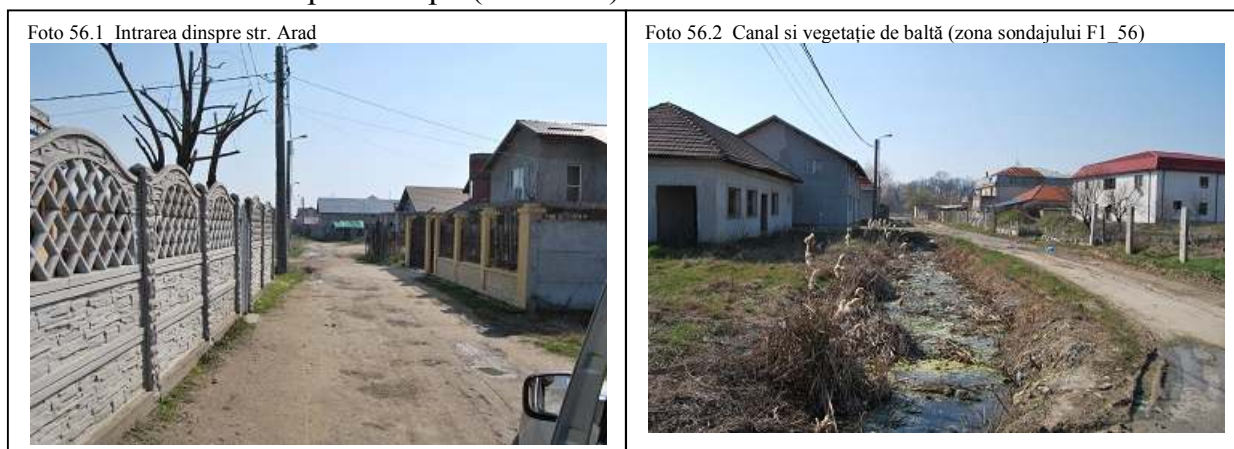
Amplasată în cartierul Lascăr Catargiu, str. Braşov are o lungime de cca. 100m, este mărginită la Nord de str. Arad şi prezintă o structura rutieră necorespunzătoare, realizată dintr-un amestec de balast şi resturi de cărămizi mediu compactat, afectată de gropi şi fâgaşe care la data lucrărilor de teren erau pline cu apă (foto 56.1). La intersecţia cu str. Arad, în zona sondajului F1\_56, a fost identificat un canal care la data lucrărilor de teren era plin cu apă (foto 56.2).

Zonele pietonale nu sunt delimitate / amenajate. Cu excepţia canalului, nu s-au observat sisteme de captare/drenare a apelor pluviale.

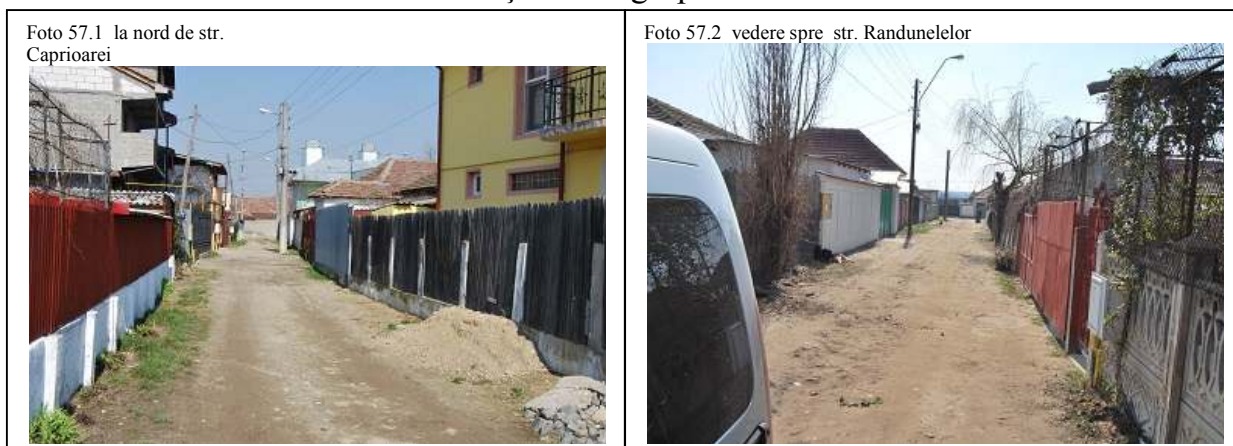
Amplasată în cartierul Fața Luncii și cu o lungime de cca. 220m, delimitată de str. Doicești (la Nord) și str. Rândunelelor (la Sud), str. Babadag prezintă o structura rutieră din balast nisipos compactat, aflată într-o stare necorespunzătoare. (foto 57.1 ÷ 57.2).

Zonele pietonale nu sunt delimitate / amenajate. În amplasament au fost identificate cămine de vizitare ale rețelelor îngropate.

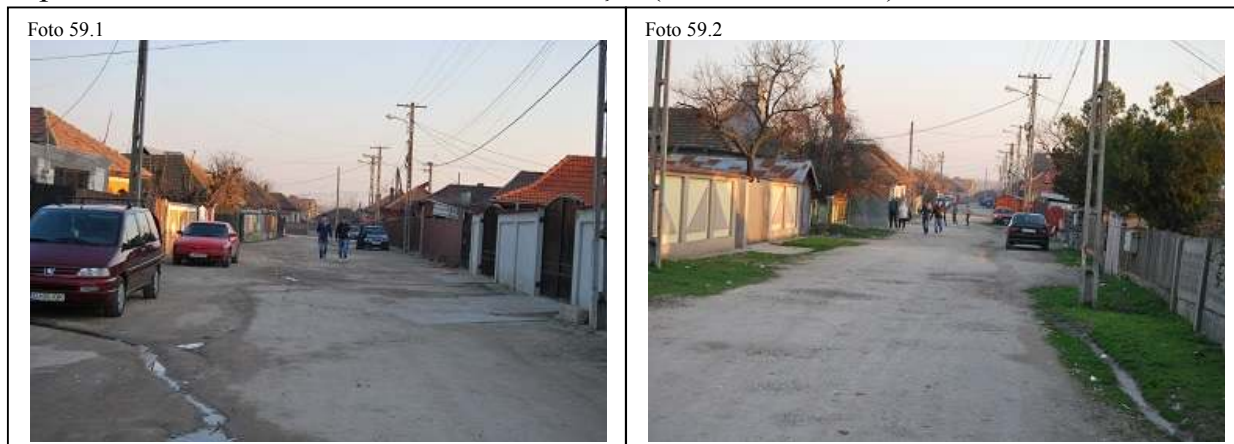
Amplasată în cartierul Romaneschi și cu o lungime de cca. 240m, delimitată de str. Potelu (la Sud) și str. Nedeia (la Nord), str. Oltenița prezintă o structura rutieră din balast compactat, aflată într-o stare necorespunzătoare, cu gropi / tasări, ocazional umplute cu resturi de materiale de construcții (foto 59.1 ÷ 59.2).

Zonele pietonale nu sunt delimitate / amenajate. Nu s-au observat sisteme de captare/drenare a apelor pluviale. In amplasament au fost identificate cămine de vizitare ale rețelilor îngropate.

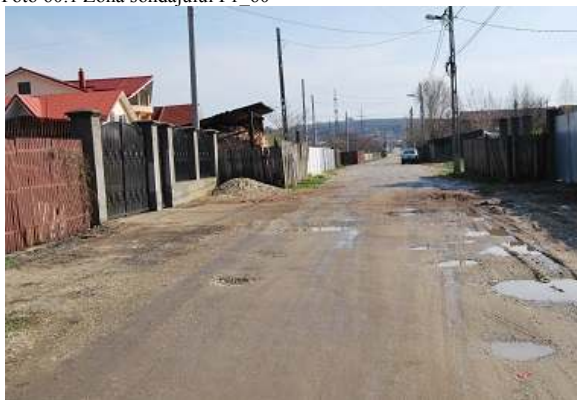
Foto 60.1 Zona sondajului F1\_60

Structura rutieră este din balast compactat (foto 60.1, 60.2), deteriorată, cu gropi și fâgașe (uneori umplute cu pietris / resturi de materiale de construcții) cu excepția ultimilor cca. 30m, unde jonctiunea cu Centura de Nord prezintă un carosabil asfaltat.

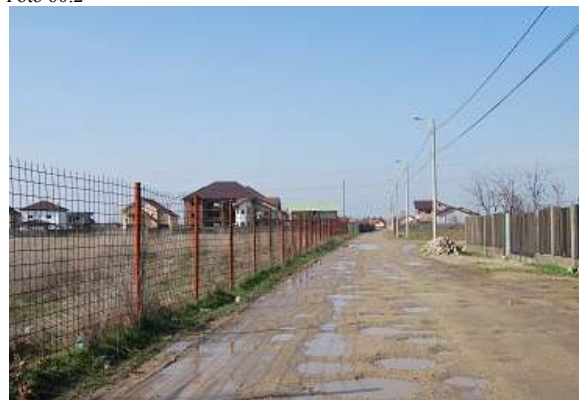
Foto 60.2

La nivelul amprizei întregului sector de stradă ce va fi supus modernizării/reabilitării s-a observat o stare de degradare avansată a structurii rutiere, caracterizate prin defecțiuni și degradări de tipul vălurilor, burdușirilor, fâgașelor longitudinale, gropilor, zonelor depresionare și tasărilor locale favorabile acumulării și staționării apelor meteorice, precum și lipsa lucrărilor de scurgere, drenaj și evacuare a apelor pluviale.

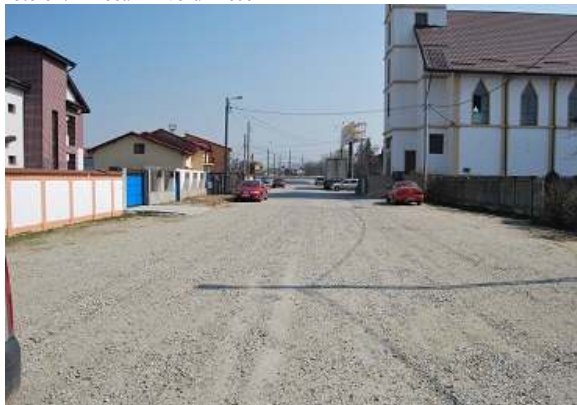
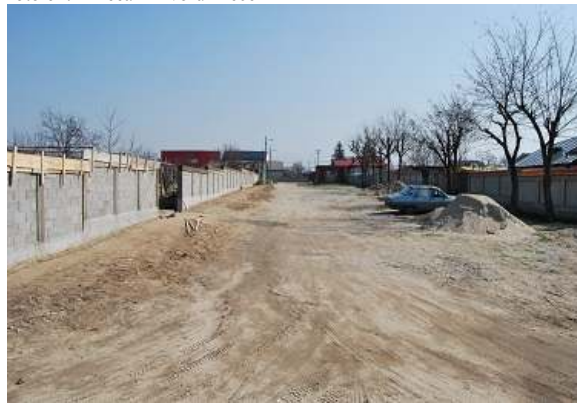
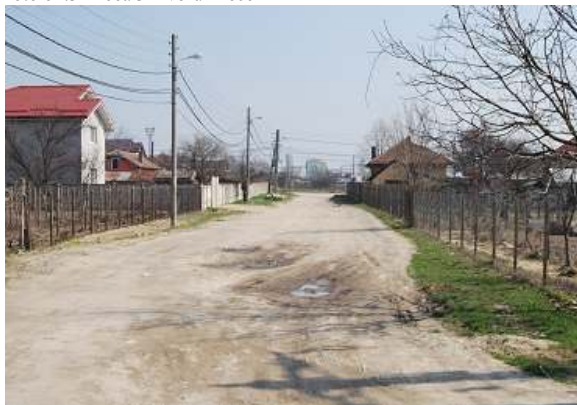
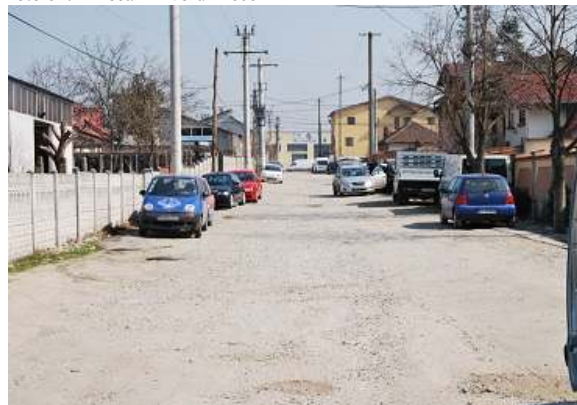
Zonele pietonale, nu sunt amenajate/delimitate. (foto 61.1÷61.4)

În amplasament au fost identificate cămine de vizitare ale rețelelor îngropate.

La nivelul amprizei întregiului sector de stradă ce va fi supus modernizării/reabilitării s-a observat o stare de degradare avansată a structurii rutiere, caracterizate prin defecțiuni și degradări de tipul gropilor, zonelor depresionare și tasărilor locale favorabile acumulării și staționării apelor meteorice, precum și lipsa / nefuncționalitatea lucrărilor de scurgere, drenaj și evacuare a apelor pluviale.

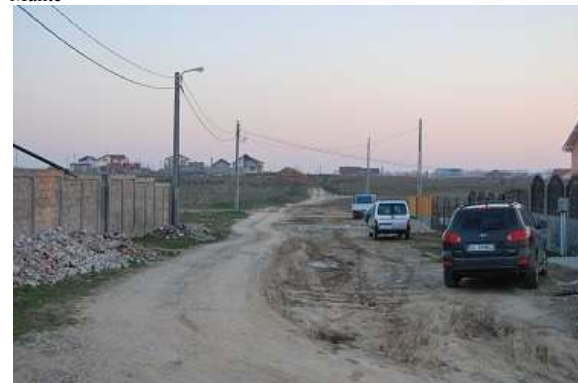
Foto 62.1 vedere din str. Vanatori de Munte

Cu o lungime identificată de cca. 270m, situată în zona Veterani, str. Infanteriei prezintă o structura rutieră realizată balast, compactat, degradată, afectată de gropi și fâgașe, având un aspect de drum de tarla (foto 62.1).

La nivelul amprizei întregiului sector de stradă ce va fi supus modernizării/reabilitării s-a observat o stare de degradare avansată a structurii rutiere, caracterizate prin defecțiuni și degradări de tipul vălurilor, burdușirilor, fâgașelor longitudinale, gropilor, zonelor depresionare și tasărilor locale favorabile acumulării și staționării apelor meteorice, precum și lipsa lucrărilor de scurgere, drenaj și evacuare a apelor pluviale.
