**HOTĂRÂREA NR. 391**  
**privind aprobarea Expertizei tehnice și a Documentației de Avizare a**  
**Lucrărilor de Intervenții pentru obiectivul de investiție**  
**„Modernizare str. Costache Negruzzi” – varianta 1**

**EXPERTIZA TEHNICA**  
**MODERNIZARE STRAZI IN MUNICIPIUL CRAIOVA JUDETUL DOLJ.**  
**Strada Costache Negruzzi - Veterani**

Strada Costache Negruzzi - Veterani

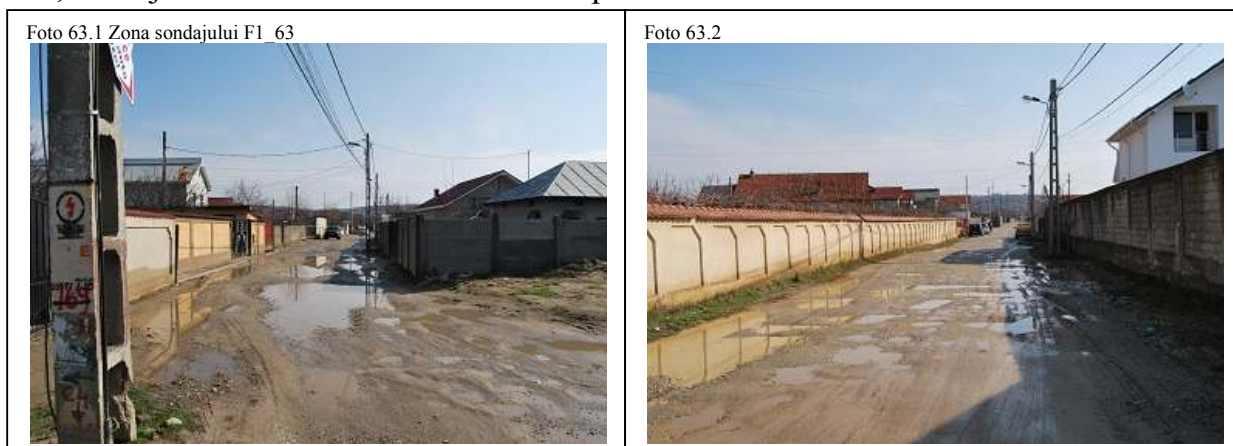
Structura rutieră este din balast compactat (foto 63.1, 63.2), deteriorată, cu gropi (uneori umplute cu pietris / resturi de materiale de construcții) cu excepția ultimilor cca. 70m, unde jonctiunea cu Centura de Nord prezintă un carosabil asfaltat.

La nivelul amprizei întregiului sector de stradă ce va fi supus modernizării/reabilitării s-a observat o stare de degradare avansată a structurii rutiere, caracterizate prin defecțiuni și degradări de tipul văturirilor, burdușirilor, fâgașelor longitudinale, gropilor, zonelor depresionare și tasărilor locale favorabile acumulării și staționării apelor meteorice, precum și lipsa lucrărilor de scurgere, drenaj și evacuare a apelor pluviale.

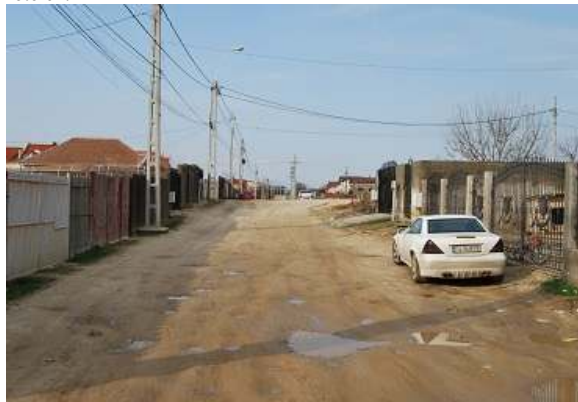
Foto 64.1

Cu o lungime de cca. 1000m, delimitează la Vest zona Veterani. Strada prezintă o structura rutieră realizată din balast compactat, cu gropi și fâgașe (foto 64.4), cu tronsoane ce prezintă o panta de 2÷3% unde pot fi observate și fenomene de eroziune pluvială a carosabilului (foto 64.2).

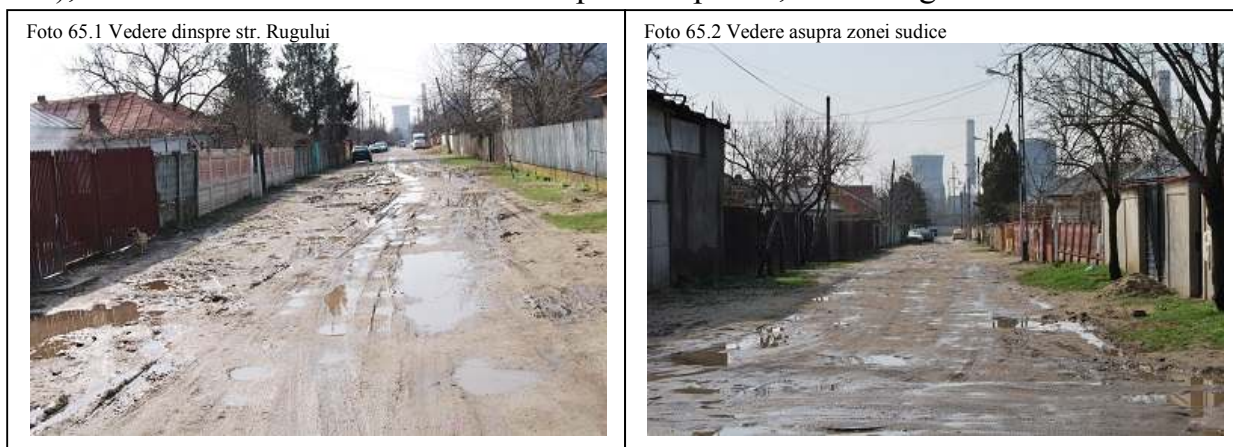
Strada este delimitată la sud de Aleea 2 Cocorului iar la nord de str. Rugului. Carosabilul este deteriorat, cu gropi și fâgașe (în special la intrarea din str. Rugului foto 65.1), structura rutieră este din balast nisipos compactat, foarte degradată.

La nivelul amprizei întregului sector de stradă ce va fi supus modernizării/reabilitării s-a observat o stare de degradare avansată a structurii rutiere, caracterizate prin defecțiuni și degradări de tipul vălurilor, burdușirilor, fâgașelor longitudinale, gropilor, zonelor depresionare și tasărilor locale favorabile acumulării și staționării apelor meteorice, precum și lipsa lucrărilor de scurgere, drenaj și evacuare a apelor pluviale.

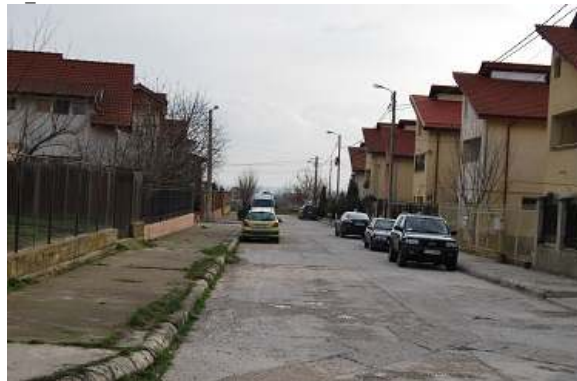
Structura rutieră realizată din beton pus în operă peste un strat de balast compactat. Carosabilul este deteriorat, afectat, în special, de degradări în zona rosturilor de cofrare și-a căminelor de vizitare a rețelelor subterane.

La nivelul amprizei întregiului sector de stradă ce va fi supus modernizării/reabilitării s-a observat o stare de degradare avansată a structurii rutiere, caracterizate prin defecțiuni și degradări de tipul fisurilor/crăpăturilor neorientate, gropilor, zonelor depresionare și tasărilor locale favorabile acumulării și staționării apelor meteorice.

Foto 66.1 vedere dinspre str.C. Negruzzi, zona sondajului F1\_66

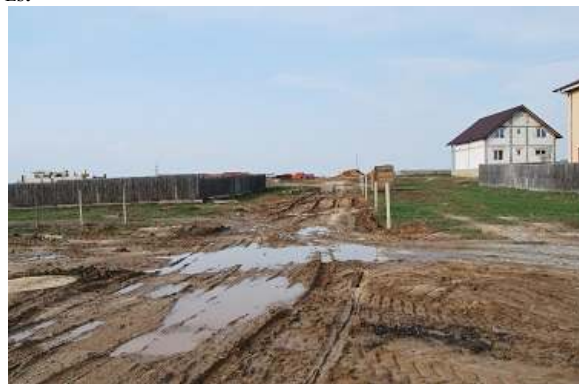
Foto 67.1 vedere spre  
Est

Cu o lungime identificată de cca. 340m, situată în zona Veterani și delimitată la Vest de str. Geniștilor respectiv la Est de str. Artileriei, str. Antiaeriană prezintă o structura rutieră realizată balast, compactat, degradată, afectată de gropi și fâgașe, având uneori aspect de drum de tarla (foto 67.1).

La nivelul amprizei întregiului sector de stradă ce va fi supus modernizării/reabilitării s-a observat o stare de degradare avansată a structurii rutiere, caracterizate prin defecțiuni și degradări de tipul vălurilor, fâgașelor longitudinale, gropilor, zonelor depresionare și tasărilor locale favorabile acumulării și staționării apelor meteorice, precum și lipsa lucrărilor de scurgere, drenaj și evacuare a apelor pluviale.

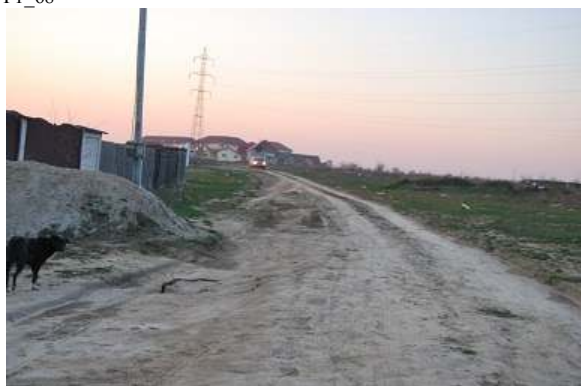
Foto 68.1 vedere spre nord-vest din zona sondajului F1\_68

Cu o lungime totală de cca. 1150m, situată în zona Veterani, str. Vânători de Munte se dezvoltă sub forma unei bucle, la est de str. Geniștilor. Strada prezintă în general, un aspect de drum de tarla, cu o structura rutieră realizată balast nisipos ± bolovaniș / piatră spartă, compactat, degradată, afectată de gropi și fâgașe (foto 68.1, 68.2).

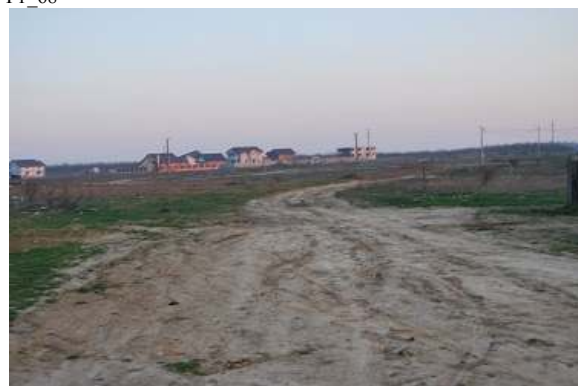
Foto 68.2 vedere spre sud-est din zona sondajului F1\_68

La nivelul amprizei întregului sector de stradă ce va fi supus modernizării/reabilitării s-a observat o stare de degradare avansată a structurii rutiere, caracterizate prin defecțiuni și degradări de tipul vălurilor, burdușirilor, fâgașelor longitudinale, gropilor, zonelor depresionare și tasărilor locale favorabile acumulării și staționării apelor meteorice, precum și lipsa lucrărilor de scurgere, drenaj și evacuare a apelor pluviale.

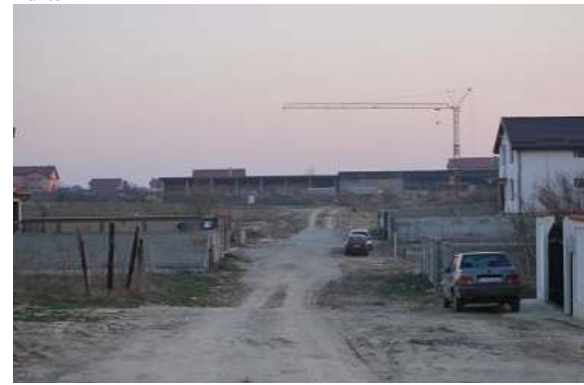
Foto 69.1 vedere din str. Vanatori de Munte

Cu o lungime identificată de cca. 180m, situată în zona Veterani, paralelă la est cu str. Geniștilor, str. Cavaleriei prezintă o structura rutieră realizată balast, compactat, degradată, afectată de gropi și fâgașe, având un aspect de drum de tarla (foto 69.1).

La nivelul amprizei întregului sector de stradă ce va fi supus modernizării/reabilitării s-a observat o stare de degradare avansată a structurii rutiere, caracterizate prin defecțiuni și degradări de tipul vălurilor, fâgașelor longitudinale, gropilor, zonelor depresionare și tasărilor locale favorabile acumulării și staționării apelor meteorice, precum și lipsa lucrărilor de scurgere, drenaj și evacuare a apelor pluviale.

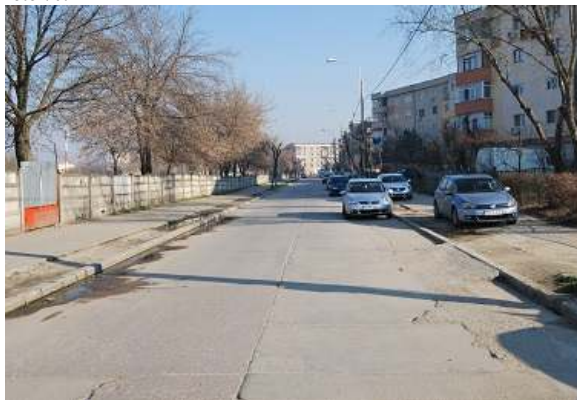
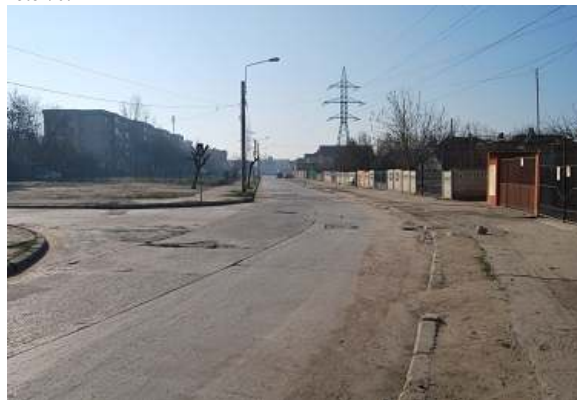
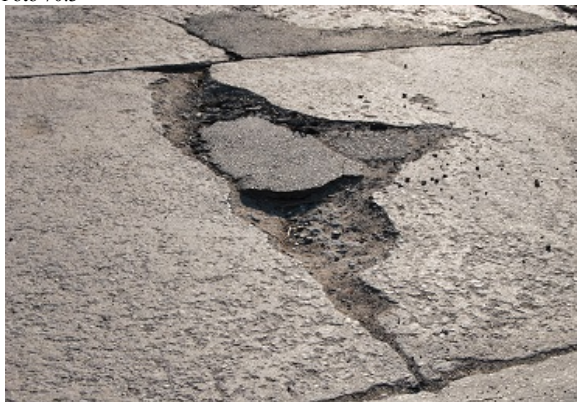
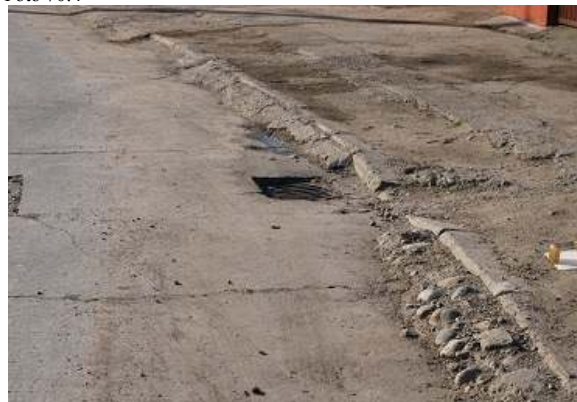
Amplasată în cartierul 1 Mai, strada Dr. C-tin. Severeanu are o lungime de cca. 530m, este delimitată de str. Popoveni (la Sud) și str. Dr. Dimitrie Gerota (la Nord) și prezintă o structură de beton pusă în operă pe un strat de balast compactat. Carosabilul se prezintă necorespunzător, fiind afectat de fisuri și crăpături longitudinale și transversale (în special în zona rosturilor de cofrare și la lucrărilor de rețele subterane), local gropi umplute cu balast și plombate cu asfalt degradat. (foto 70.1÷70.4).

Zonele pietonale, asfaltate sau betonate, sunt delimitate de carosabil prin borduri deteriorate și/sau tasate în zonele de acces la locurile de parcare auto, uneori acoperite de vegetație. În amplasament au fost identificate cămine de vizitare ale rețelelor îngropate și sisteme de captare/drenare a apelor pluviale.

La nivelul amprizei întregiului sector de stradă ce va fi supus modernizării/reabilitării s-a observat o stare de degradare avansată a structurii rutiere, caracterizate prin defecțiuni și degradări de tipul vălurilor, fisurilor/crăpăturilor, gropilor, zonelor depresiune și tasărilor locale favorabile acumulării și staționării apelor meteorice.

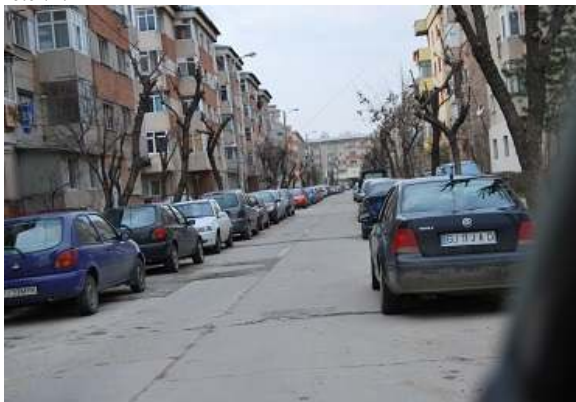
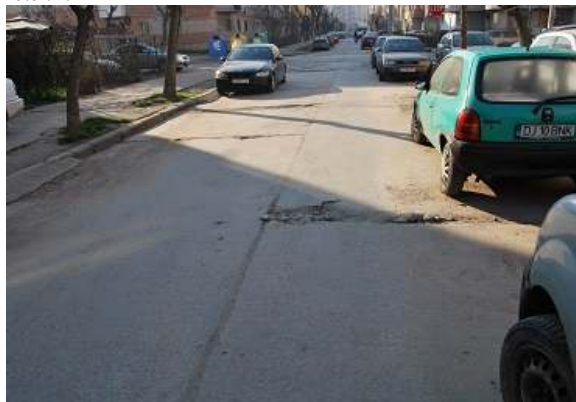
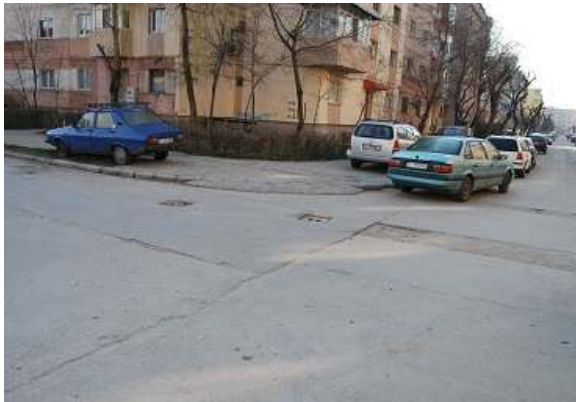
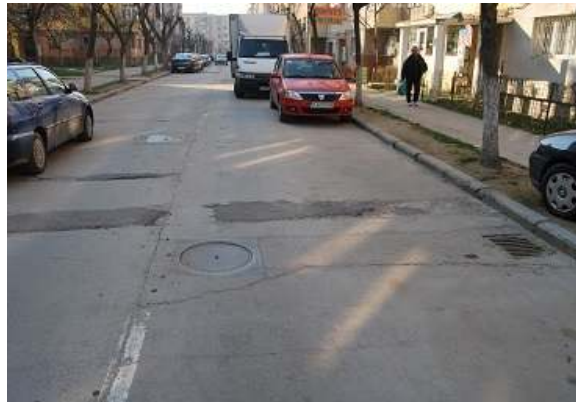
Amplasată în cartierul 1 Mai, strada Dr. Ion Augustin pornește din str. Dr. Victor Gomoiu (la Sud – Sud-est) pe o lungime de cca. 370m și prezintă o structură de beton pusă în operă pe un strat de balast compactat. Carosabilul se prezintă necorespunzător, fiind afectat de fisuri și crăpături longitudinale și transversale (în special în zona rosturilor de cofrare și la lucrărilor de rețele subterane), local gropi umplute cu balast și plombate cu asfalt degradat. (foto 71.1÷71.4).

Zonele pietonale, asfaltate sau betonate, sunt delimitate de carosabil prin borduri deteriorate și/sau tasate în zonele de acces la locurile de parcare auto. In amplasament au fost identificate cămine de vizitare ale rețelelor îngropate și sisteme de captare/drenare a apelor pluviale..

La nivelul amprizei întregiului sector de stradă ce va fi supus modernizării/reabilitării s-a observat o stare de degradare avansată a structurii rutiere, caracterizate prin defecțiuni și degradări de tipul vălurilor, fisurilor/crăpăturilor, gropilor, zonelor depresiune și tasărilor locale favorabile acumulării și staționării apelor meteorice.

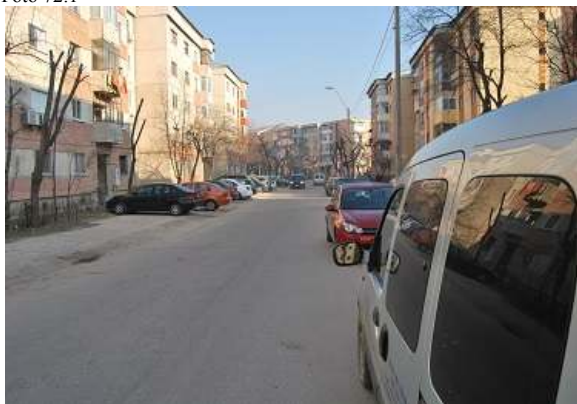
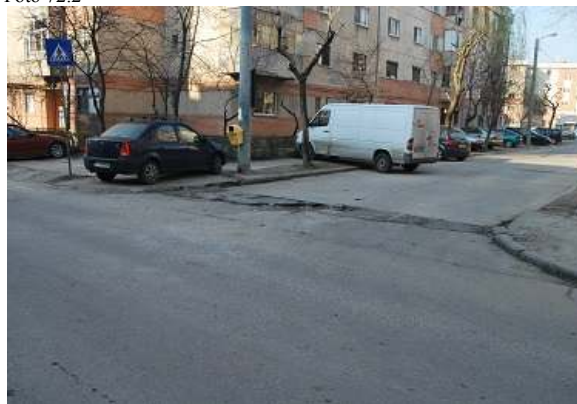
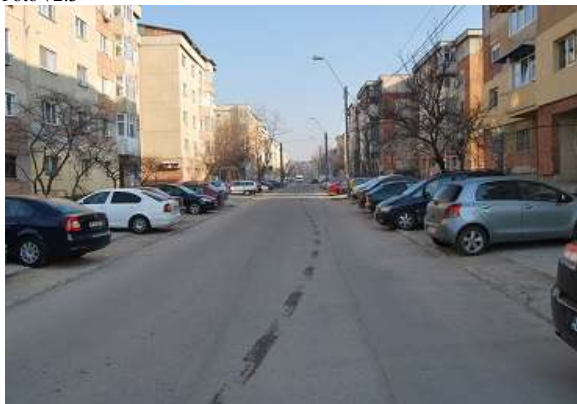
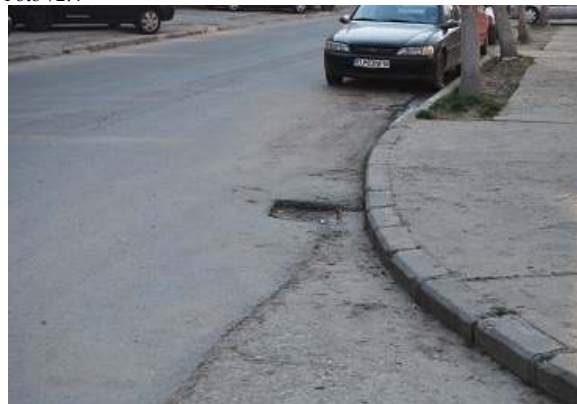
Amplasată în cartierul 1 Mai, strada Dr. Victor Gomoiu are o lungime de cca. 630m, este delimitată de str. Popoveni (la Sud) și str. Dr. Dimitrie Gerota (la Nord) și prezintă o structură de beton cu îmbrăcăminte din asfalt. Structura rutieră se prezintă necorespunzător, carosabilul fiind afectat de fisuri longitudinale și transversale, local crăpături și faianțări. (foto 72.1÷72.4).

Zonele pietonale, asfaltate sau betonate, sunt delimitate de carosabil prin borduri deteriorate și/sau tasate în zonele de acces la locurile de parcare auto. In amplasament au fost identificate cămine de vizitare ale rețelelor îngropate.

La nivelul amprizei întregiului sector de stradă ce va fi supus modernizării/reabilitării s-a observat o stare de degradare avansată a structurii rutiere, caracterizate prin defecțiuni și degradări de fisurilor/crăpăturilor neorientate, faianțarilor, gropilor, zonelor depresionare și tasărilor locale favorabile acumulării și staționării apelor meteorice.

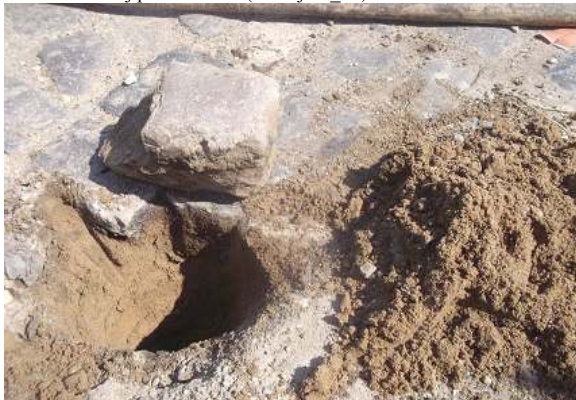
Între str. Viilor și str. Rodna structura rutieră este realizată din pavaj cu piatră de râu așezată pe un strat de nisip grosier. În continuare și până în str. Toamnei, pavajul este cu piatră cubică (foto 73.1). Bordurile ce delimitează zonele pietonale sunt deteriorate și/sau îngropate, zonal acoperite de vegetație.

Foto 73.1. Pavaj piatră cubică (sondaj F2\_73)

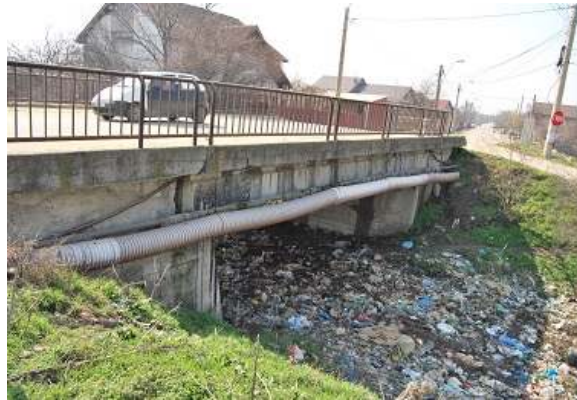
Între str. Toamnei și podul de beton (foto 73.2) ce traversează canalul paralel cu str. Carpenului, structura rutieră este din asfalt, afectat, în general, de fisuri (atât longitudinale cât și transversale), crăpături, faianțări, mai rar gropi acoperite cu plombe de asfalt. Dacă lucrările de reabilitare se vor efectua și asupra structurii podului, recomandăm, înainte, realizarea unei expertize asupra acestuia.

Foto 73.2 Podul rutier str. Teilor

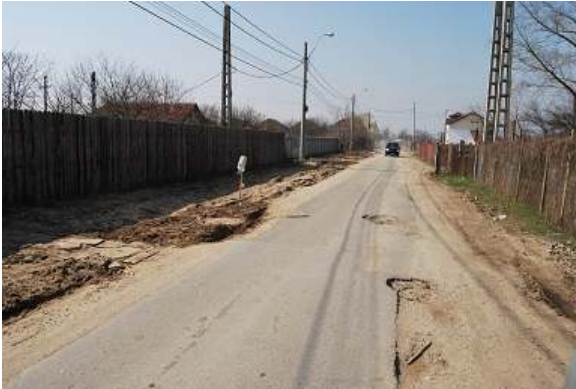
După intersecția cu str. Prelungirea Teilor, suprafețele carosabile și pietonale sunt afectate de degradări de tip structural și de suprafață, asfaltul este deteriorat, partea dreaptă (sensul spre Centura de Nord) fiind decapată aproape în totalitate (inclusiv infrastructura rutieră), în urma unor lucrări de rețele subterane (posibil canalizare) (foto 73.3). Zonele neafectate de lucrările de canalizare sunt pline de gropi, ocazional umplute cu pietriș/balast, plombe deteriorate, crăpături.

Foto 73.3 Carosabil afectat de lucrări de rețele subterane

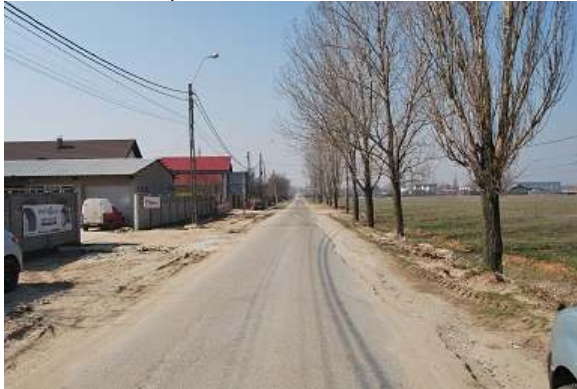
Foto 73.4 Vedre dinspre Centura de Nord

Marginile carosabilului nu sunt delimitate de borduri, acestea prezentând un aspect ”franjurat”, efilându-se peste infrastructura realizată din balast compactat (foto 73.4).

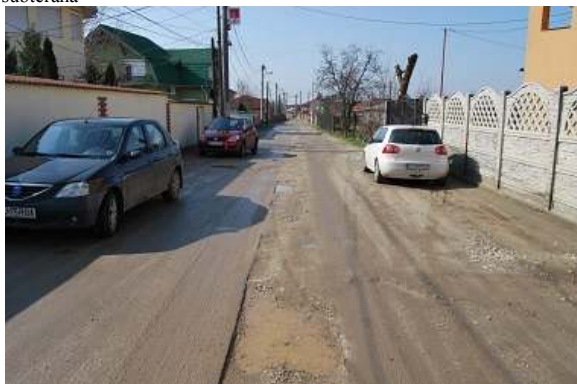
Pornind din str. Bariera Vâlcii, pe primii 850-900m (până la intersecția cu str. Mălinului) structura rutieră este din asfalt, deteriorat atât în urma uzurii (fisuri, crăpături, gropi) cât si datorită lucrărilor de canalizare efectuate și/sau în curs de desfășurare (foto 74.1, 74.2). Sub acesta, sondajele au interceptat o infrastructură din balast compactat ± piatră spartă, in grosime de 30÷40cm.

Foto 74.1 Suprastructura afectata de lucrări de canalizare/rețea subterană

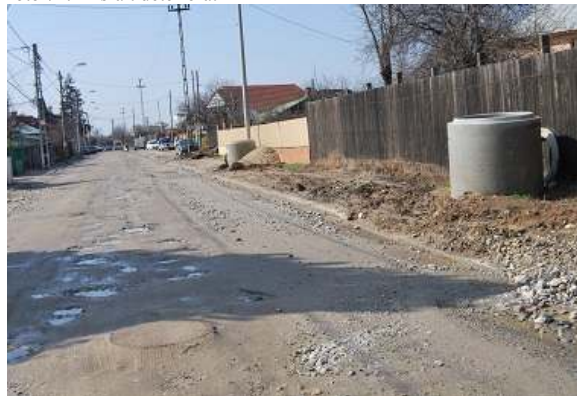
Foto 74.2 Asfalt deteriorat

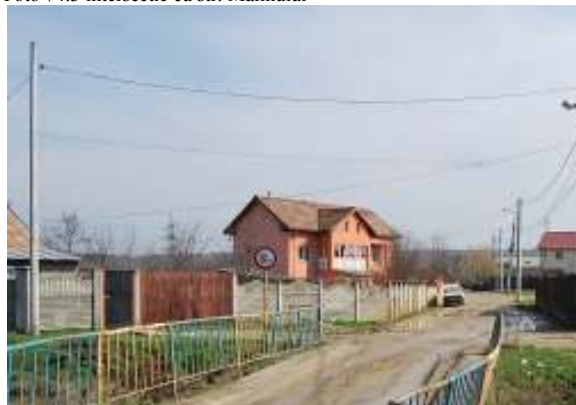
Strada Parângului traversează canalul paralel cu str. Mălinului, pe un pod de pământ cu tub metalic, asupra căruia (după caz) pot fi necesare lucrări de reabilitare și consolidare.

Foto 74.3 intersecție cu str. Malinului

Zona cuprinsă între str Mălinului și Aleea I Cornesului, prezintă o structură rutieră din balast compactat, deteriorată, cu gropi (uneori umplute cu resturi de materiale de construcții) (foto 74.3).

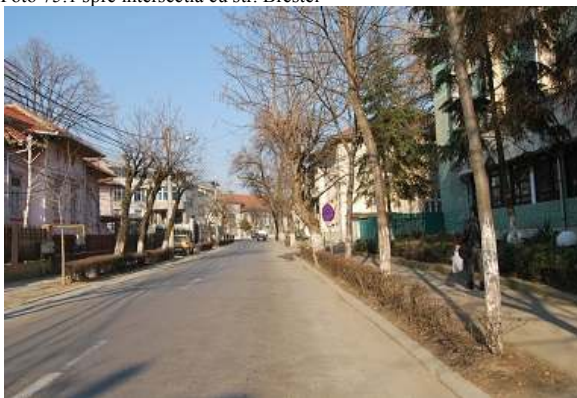
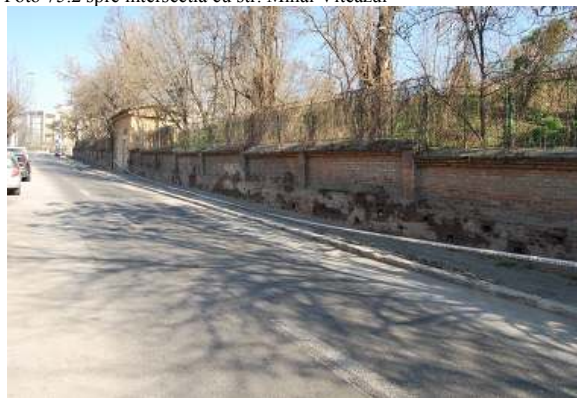
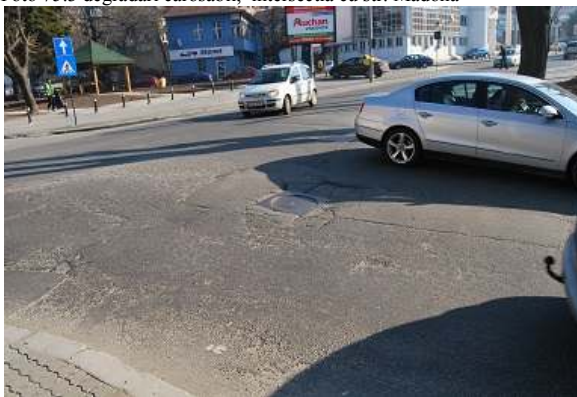
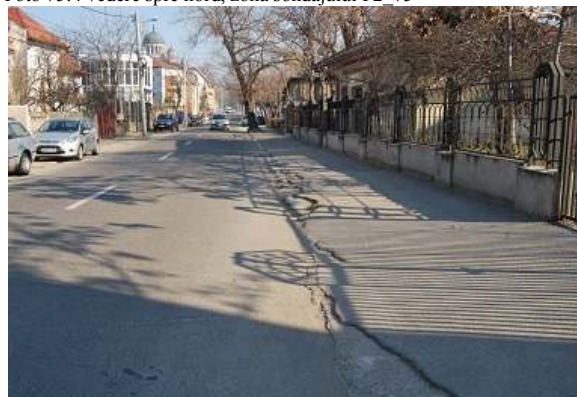
Amplasată în zona centrală a oraşului, delimitată la Nord de str. Brestei şi la Sud de Bd. Ştirbei Vodă, str. Gheorghe Bibescu are o lungime totală de cca. 1000m, prezintă un carosabil realizat din îmbrăcăminte asfaltică, afectată de degradări atât de suprafaţă (fisuri/crăpături atât longitudinale cât şi transversale şi/sau faianţări dezvoltate preferenţial de-a lungul reţelelor subterane şi gropi ocazional plombate) cât şi de tip structural (tasări, burduşiri). Aceleaşi tipuri de degradări sunt vizibile şi la nivelul zonelor pietonale care sunt delimitate de carosabil prin borduri sparte, îngropate sau lipsă (foto 75.1÷75.4).

Foto 75.1 spre intersecţia cu str. Brestei

Foto 75.2 spre intersecţia cu str. Mihai Viteazul

Foto 75.3 degradari carosabil, intersecţia cu str. Madona

Foto 75.4 vedere spre nord, zona sondajului F2 75

La nivelul amprizei întregiului sector de stradă ce va fi supus modernizării/reabilitării s-a observat o stare de degradare avansată a structurii rutiere, caracterizate prin defecţiuni şi degradări de tipul fisurilor/crăpăturilor neorientate, faianţărilor, gropilor, zonelor depresionare şi tasărilor locale favorabile acumulării şi staţionării apelor meteorice.

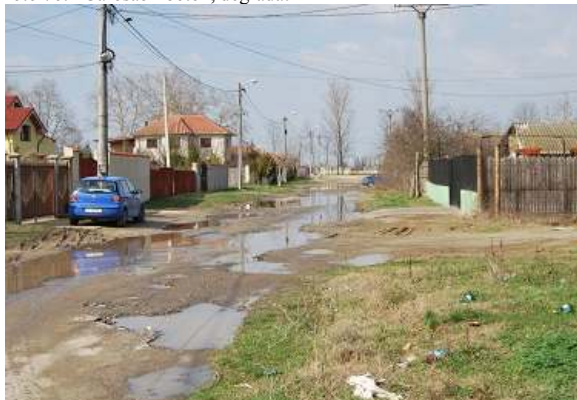
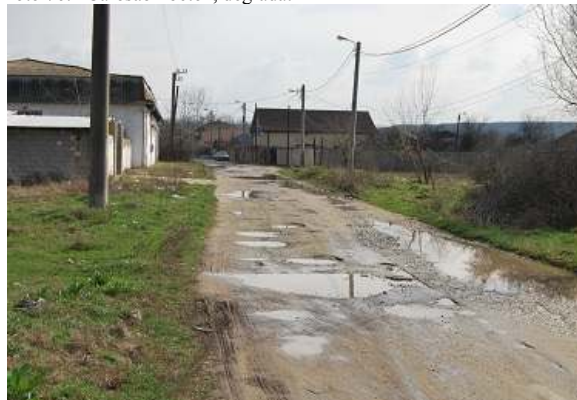
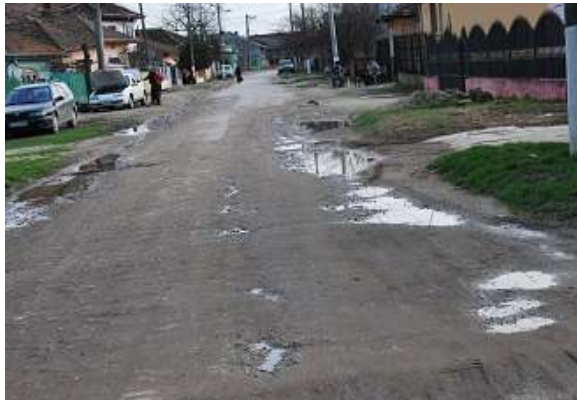
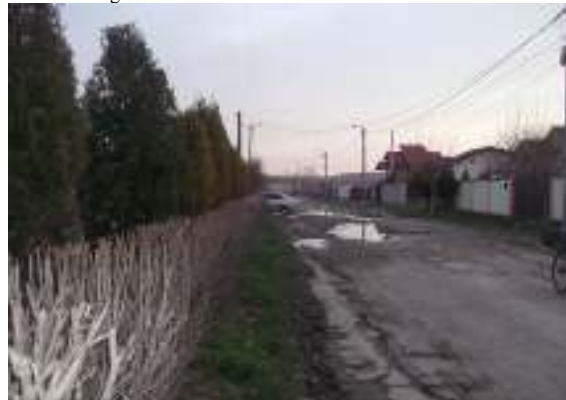
Amplasată în zona Mofleni (sud-vestul Mun. Craiova), delimitată la Sud de str. Banul Stepan (6 Martie), strada Coșuna se întinde spre Nord pe o lungime de cca. 870m, din care primii 600m (între Banul Stepan și până-n zona sondajului F1\_76) prezintă un carosabil cu îmbrăcăminte realizată din asfalt, aflată într-o stare necorespunzătoare, deteriorată, afectată de degradări atât de suprafață (fisuri/crăpături atât longitudinale cât și transversale, plombe de asfalt deteriorate, gropi) cât și de tip structural (tasări, burdușiri). În continuare, până la limita de nord a străzii, carosabilul este realizat din beton, deteriorat, afectat, în special, de degradări de suprafață și în zona rosturilor de cofrare, tasări și gropi.

Foto 76.1 Carosabil beton, degradat

Foto 76.2 Carosabil beton, degradat

Foto 76.3 Limita beton/asfalt

Foto 76.4 Degradari carosabil asfalt

La nivelul amprizei întregiului sector de stradă ce va fi supus modernizării/reabilitării s-a observat o stare de degradare avansată a structurii rutiere, caracterizate prin defecțiuni și degradări de tipul văturirilor, burdușirilor, fisurilor/crăpăturilor neorientate, faianțărilor, gropilor, zonelor depresionare și tasărilor

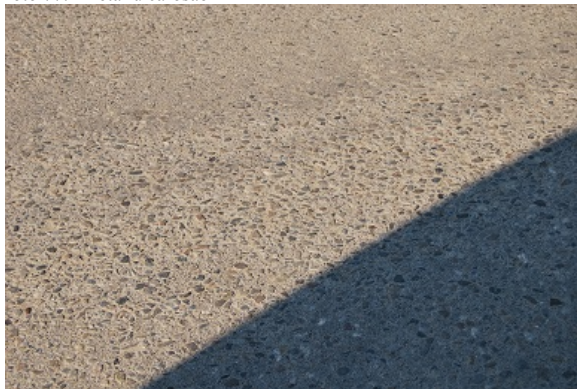
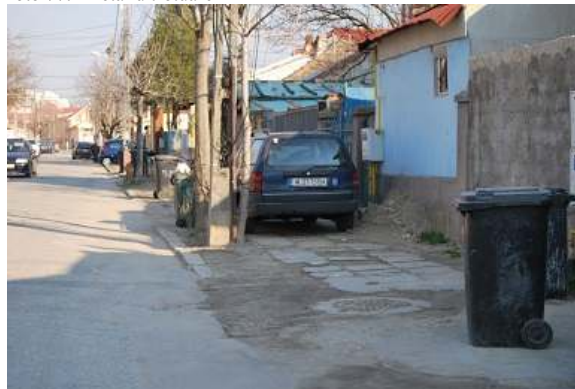
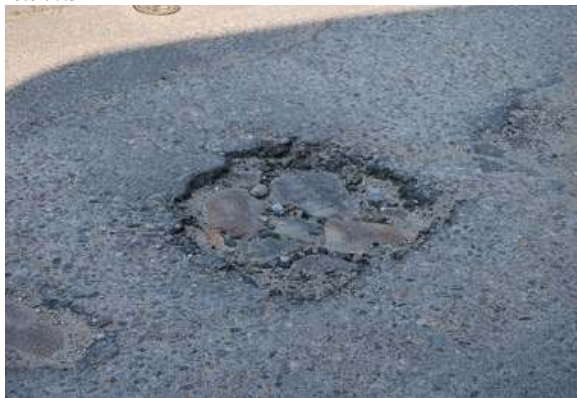
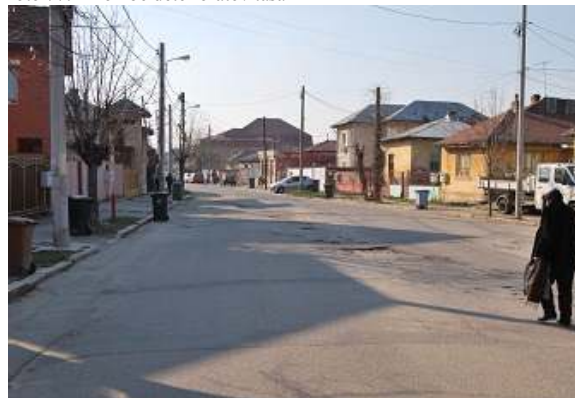
Amplasată în zona centrală a oraşului, delimitată la Nord-vest de str. Călugăreni şi la Est de str. Petuniilor, str. Alexandru cel Bun are o lungime totală de cca. 700m din care primii cca. 500m (între str. Petuniilor şi str. Iuliu Cezar) sunt asfaltaţi (mixtură asfaltică-foto 77.1), iar restul de 200m (între str. Iuliu Cezar şi str. Călugăreni) prezintă un carosabil deteriorat, pavat cu piatră de râu (pe alocuri piatră cubică şi/sau plombe de asphalt).

Îmbrăcămintea asfaltică, afectată în general de plombe de asphalt deteriorate, dar şi de degradări de suprafaţă (fisuri/crăpături atât longitudinale cât şi transversale şi/sau faianţări dezvoltate preferenţial de-a lungul reţelelor subterane) cât şi de tip structural (tasări, burduşiri). Aceleaşi tipuri de degradări sunt vizibile şi la nivelul zonelor pietonale care sunt delimitate de carosabil prin borduri sparte, îngropate sau lipsă. (foto 25.2÷25.6)

Foto 77.1 Detaliu carosabil

Foto 77.2 Detaliu trotuare

Foto 77.4 Plombe deteriorate / tasari

La nivelul amprizei întregiului sector de stradă ce va fi supus modernizării/reabilitării s-a observat o stare de degradare avansată a structurii rutiere,

caracterizate prin defecțiuni și degradări de tipul văurilor, burdușirilor, fisurilor/crăpăturilor neorientate, faianțărilor, gropilor, zonelor depresionare și tasărilor locale favorabile acumulării și staționării apelor meteorice, precum și nefuncționalitatea lucrărilor de scurgere, drenaj și evacuare a apelor pluviale.

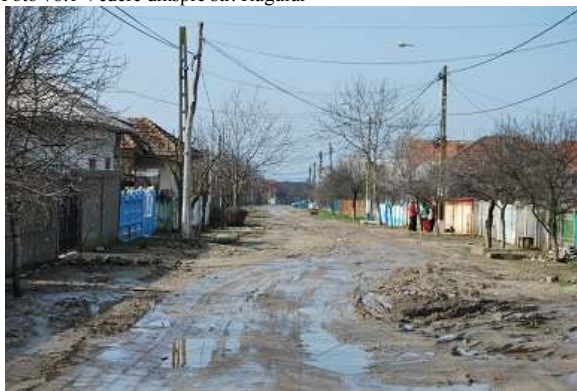
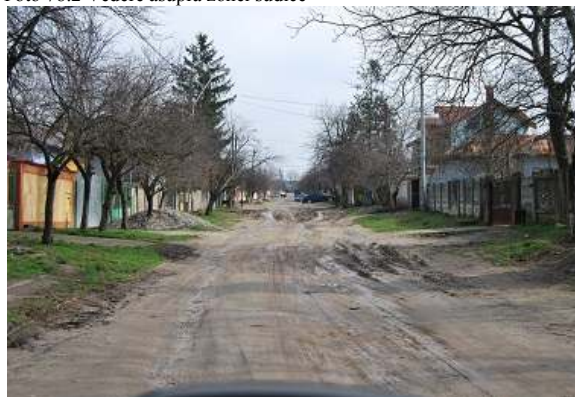
Strada pornește din Șos. Bălcești și este orientată aproximativ est-vest. Carosabilul este deteriorat, cu gropi și fâgașe (uneori umplute cu resturi de materiale de construcții), structura rutieră este din balast nisipos compactat, foarte degradată.

Foto 78.1 Vedere dinspre str. Rugului

Foto 78.2 Vedere asupra zonei sudice

La nivelul amprizei întregului sector de stradă ce va fi supus modernizării/reabilitării s-a observat o stare de degradare avansată a structurii rutiere, caracterizate prin defecțiuni și degradări de tipul vălurilor, fâgașelor longitudinale, , gropilor, zonelor depresionare și tasărilor locale favorabile acumulării și staționării apelor meteorice, precum și lipsa lucrărilor de scurgere, drenaj și evacuare a apelor pluviale.

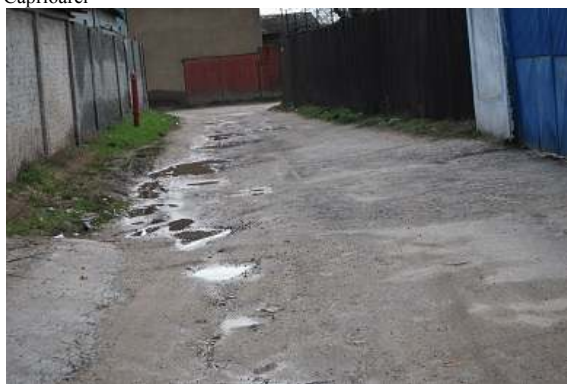
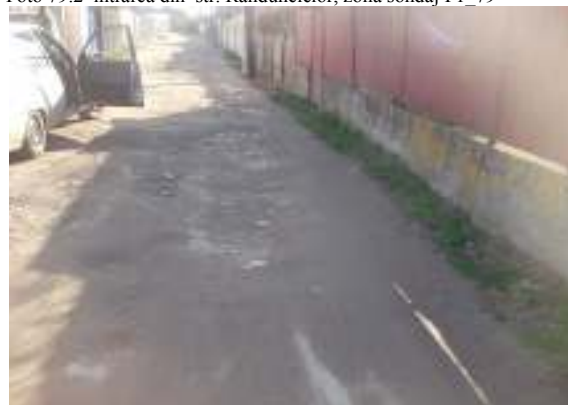
Amplasată în cartierul Fața Luncii și cu o lungime de cca. 150m, delimitată de str. Căprioarei (la Nord) și str. Rândunelelor (la Sud), str. Sinoe prezintă o structura rutieră din balast nisipos compactat, aflată într-o stare necorespunzătoare. (foto 79.1 ÷ 79.2)

Foto 79.1 spre str.  
Caprioarei

Foto 79.2 intrarea din str. Rândunelelor, zona sondaj F1\_79

La nivelul amprizei întregului sector de stradă ce va fi supus modernizării/reabilitării s-a observat o stare de degradare avansată a structurii rutiere, caracterizate prin defecțiuni și degradări de tipul vălurilor, gropilor, zonelor depresionare și tasărilor locale favorabile acumulării și staționării apelor meteorice, precum și lipsa lucrărilor de scurgere, drenaj și evacuare a apelor pluviale.

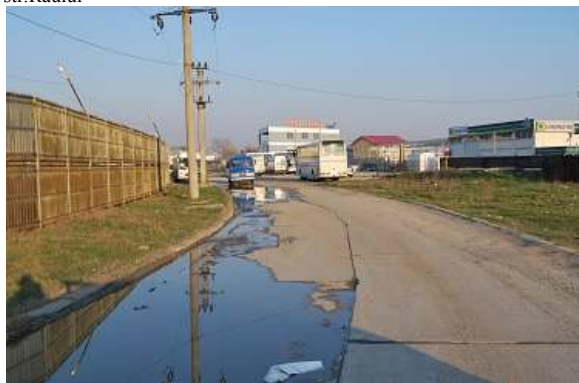
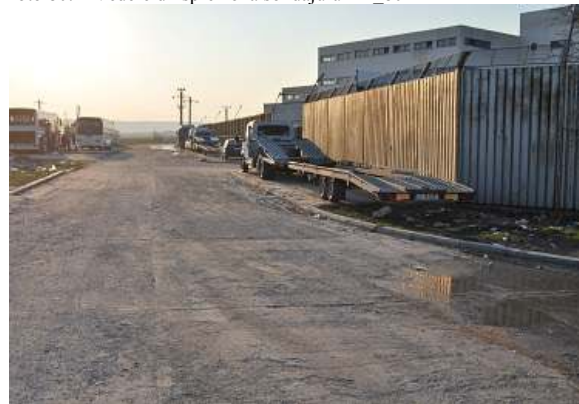
Situată în cartierul 1 Mai și cu o lungime de cca. 250m, str. Ing. Emil Margitu este amplasată la est de str. Râului și prezintă o structura rutieră realizată din beton pus în operă peste un strat de balast compactat. Carosabilul este deteriorat, afectat, în special, de degradări în zona rosturilor de cofrare.

Foto 80.1 Intrarea dinspre  
str.Raului

Foto 80.2 Vedere dinspre zona sondajului F1\_80

Carosabilul este delimitat lateral de borduri pe alocuri tasate (în zonele de parcare ale autovehiculelor mari – autobuze). Zonele pietonale nu sunt delimitate / amenajate.

La nivelul amprizei întregului sector de stradă ce va fi supus modernizării/reabilitării s-a observat o stare de degradare avansată a structurii rutiere, caracterizate prin defecțiuni și degradări de tipul fisurilor/crăpăturilor, gropilor, zonelor depresionare și tasărilor locale favorabile acumulării și staționării apelor meteorice, precum și lipsa lucrărilor de scurgere, drenaj și evacuare a apelor pluviale.

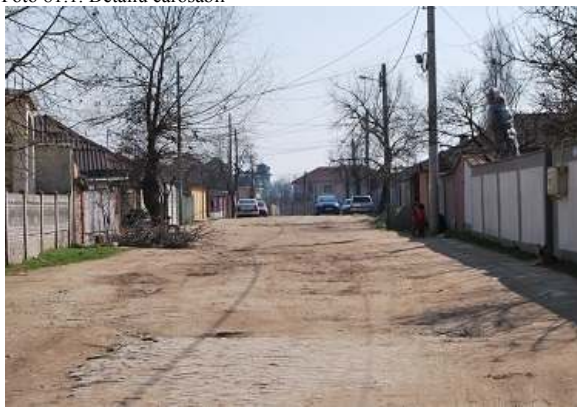
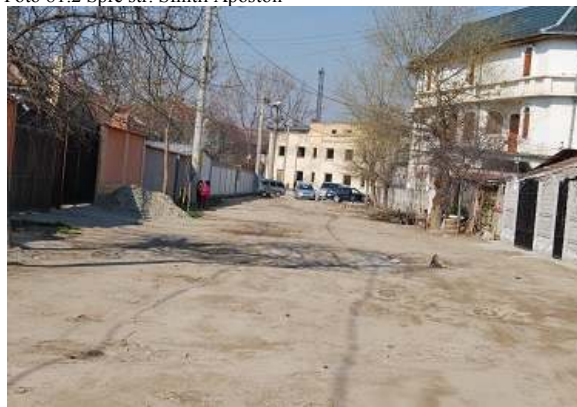
Structura rutieră este realizată din pavaj cu piatră de râu sau piatră cubică, aflată într-o stare necorespunzătoare, cu tasări / gropi, umplute local, cu balast sau resturi de materiale de construcții (cărămizi). Zonele pietonale nu sunt delimitate.

Foto 81.1. Detaliu carosabil

Foto 81.2 Spre str. Sfinții Apostoli

La nivelul amprizei întregului sector de stradă ce va fi supus modernizării/reabilitării s-a observat o stare de degradare avansată a structurii rutiere, caracterizate prin defecțiuni și degradări de tipul văturirilor, burdușirilor, fâgașelor longitudinale, gropilor, zonelor depresionare și tasărilor locale favorabile acumulării și staționării apelor meteorice, precum și lipsa lucrărilor de scurgere, drenaj și evacuare a apelor pluviale.

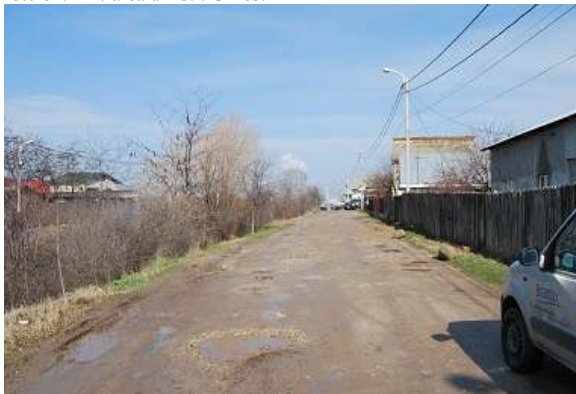
Cu o lungime de circa 2100m, delimitată de str. Teilor (la Nord-vest) iar la Sud-est se întinde încă 350m după intersecția cu str. Gârlești, str. Carpenului prezintă o structură rutieră realizată, în general, din balast compactat, deteriorată, cu gropi și fâgașe (local umplute cu pietris / resturi de materiale de construcții). La sud de str. Gârlești, pe o lungime de cca. 150m, carosabilul este acoperit de o mixtură de asfalt, degradată, pusă în operă peste structura de balast compactat. (foto 82.1÷82.6)

Foto 82.1 Intrarea din str. Gârlești

La nivelul amprizei întregiului sector de stradă ce va fi supus modernizării/reabilitării s-a observat o stare de degradare avansată a structurii rutiere, caracterizate prin defecțiuni și degradări de tipul vălurilor, burdușirilor, gropilor, zonelor depresionare și tasărilor locale favorabile acumulării și staționării apelor meteorice, precum și lipsa / nefuncționalitatea lucrărilor de scurgere, drenaj și evacuare a apelor pluviale.

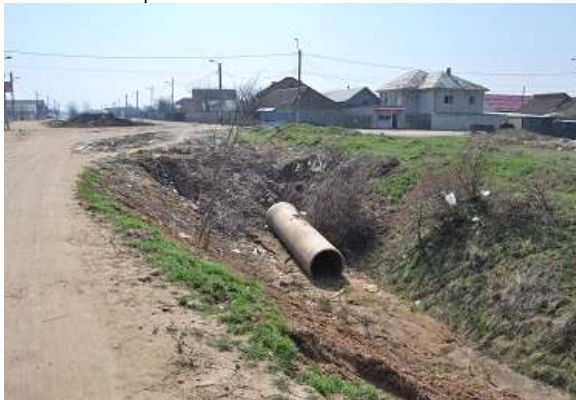
Foto 82.4 Detaliu carosabil si capace rețele subterane

Cu excepția tronsonului cuprins între str. Gîrlești și str. Viilor, de-a lungul străzii au fost observate cămine de vizitare ale rețelelor subterane (canalizare).

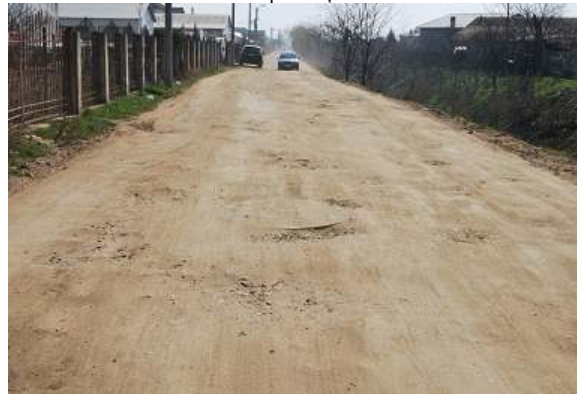
Foto 82.5 Detaliu taluz canal

La data realizării lucrărilor geotehnice (martie 2014) nu s-au observat fenomene de instabilitate a taluzelor canalului adiacent străzii Carpenului (pe toată lungimea acesteia).

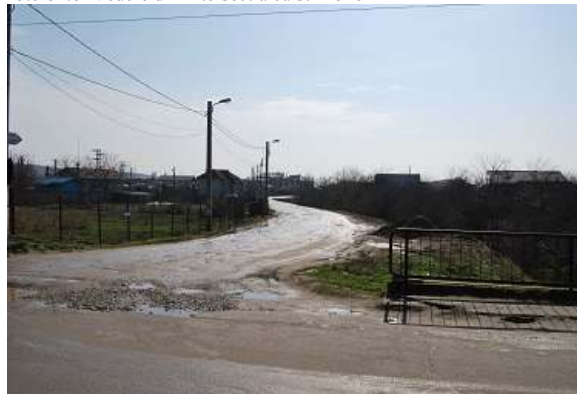
Foto 83.1 Vedere spre Sud-vest (zona sondajului F2\_83)

Structura rutieră este din balast nisipos compactat, aflată într-o stare necorespunzătoare, carosabilul fiind afectat de gropi /tasări. Zonele pietonale, nu sunt amenajate. (foto 83.1, 83.2)

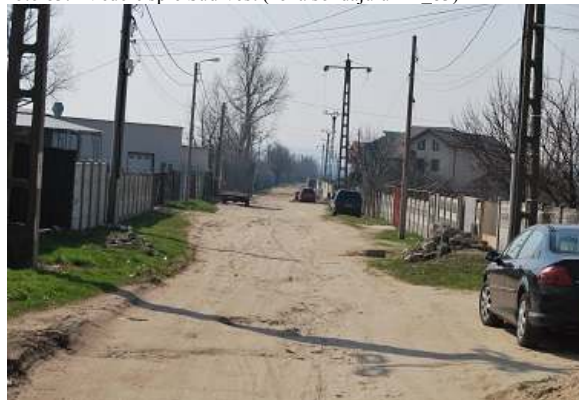
Foto 83.2 Vedere spre intersecția cu str. Maria Rosetti

La nivelul amprizei întregului sector de stradă ce va fi supus modernizării/reabilitării s-a observat o stare de degradare avansată a structurii rutiere, caracterizate prin defecțiuni și degradări de tipul vălurilor, gropilor, zonelor depresionare și tasărilor locale favorabile acumulării și staționării apelor meteorice, precum și lipsa lucrărilor de scurgere, drenaj și evacuare a apelor pluviale.

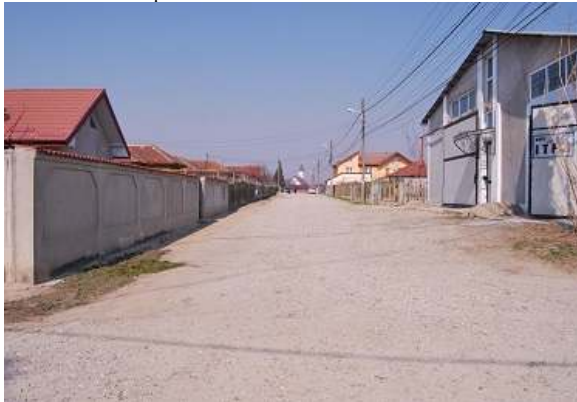
Foto 84.1 Vedere spre nord de Alea 3 Izvorul Rece

Amplasată în zona cu același nume, strada Izvorul Rece are o lungime de cca. 650m și prezintă o structura rutieră realizată din balast compactat. Tronsonul cuprin între intrarea din E70 și zona sondajului F2\_84, a fost recent impietruit (foto 84.1, 84.2), în rest este deteriorat, fiind afectat de gropi /tasări (foto 84.3, 84.4).

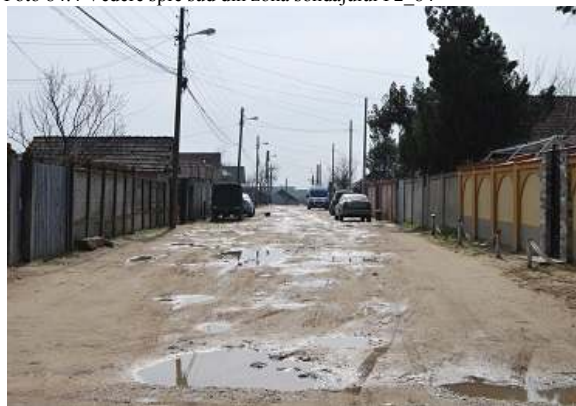
Foto 84.4 Vedere spre sud din zona sondajului F2\_84

La nivelul amprizei întregului sector de stradă ce va fi supus modernizării/reabilitării s-a observat o stare de degradare avansată a structurii rutiere, caracterizate prin defecțiuni și degradări de tipul vălurilor, burdușirilor, fâgașelor longitudinale, gropilor, zonelor depresionare și tasărilor locale favorabile acumulării și staționării apelor meteorice, precum și lipsa lucrărilor de scurgere, drenaj și evacuare a apelor pluviale.

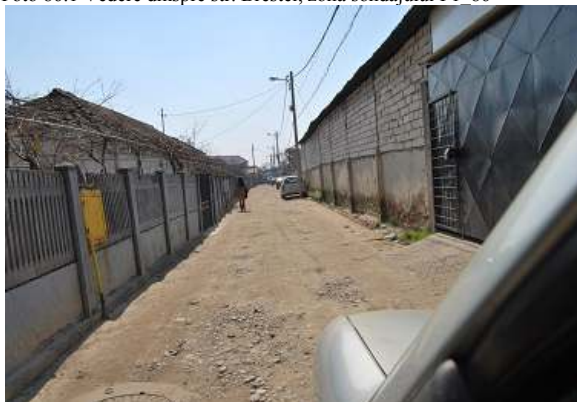
Foto 86.1 Vedere dinspre str. Brestei, zona sondajului F1 86

Zonele pietonale nu sunt delimitate / amenajate. În amplasament au fost identificate cămine de vizitare ale rețelelor îngropate. (foto 86.1-86.2)

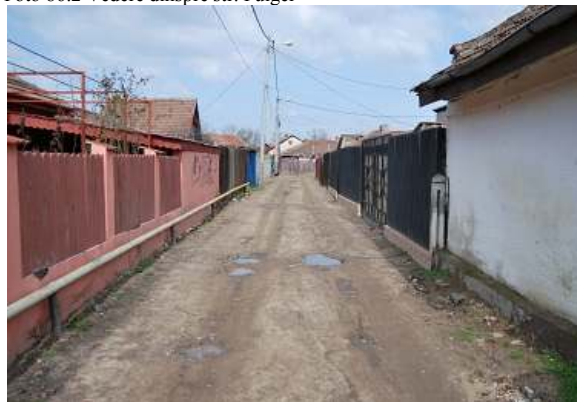
Foto 86.2 Vedere dinspre str. Fulger

La nivelul amprizei întregului sector de stradă ce va fi supus modernizării/reabilitării s-a observat o stare de degradare avansată a structurii rutiere, caracterizate prin defecțiuni și degradări de tipul văturirilor, zonelor depresionare și tasărilor locale favorabile acumulării și staționării apelor meteorice, precum și lipsa lucrărilor de scurgere, drenaj și evacuare a apelor pluviale.

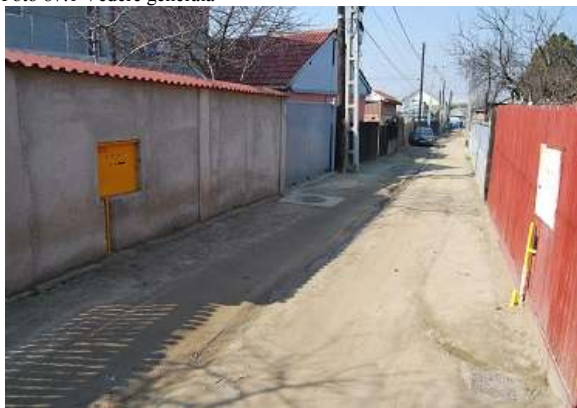
Foto 87.1 Vedere generală

Amplasată în cartierul Ghercești și cu o lungime de cca. 290m, delimitată de str. Rodna (la Vest) și str. Viilor (la Est), cu un aspect de aleee și o lățime ce permite cu greu circulația rutieră decât pe ambele sensuri, str. Postăvarul prezintă o structura rutieră realizată dintr-un amestec de balast nisipos  $\pm$  bolovăniș/piatră spartă și/sau resturi de materiale de construcții cu liant argilos nisipos, compactat, aflată într-o stare necorespunzătoare, afectat de gropi și fâgașe.

Zonele pietonale nu sunt delimitate / amenajate. În amplasament au fost identificate cămine de vizitare ale rețelelor îngropate. (foto 87.1-87.3)

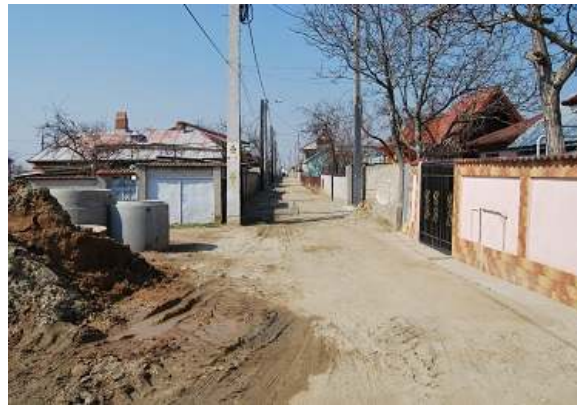
Foto 87.3 Intrarea din str. Viilor

La nivelul amprizei întregiului sector de stradă ce va fi supus modernizării/reabilitării s-a observat o stare de degradare avansată a structurii rutiere, caracterizate prin defecțiuni și degradări de tipul vălurilor, burdușirilor, zonelor depresionare și tasărilor locale favorabile acumulării și staționării apelor meteorice, precum și lipsa lucrărilor de scurgere, drenaj și evacuare a apelor pluviale.

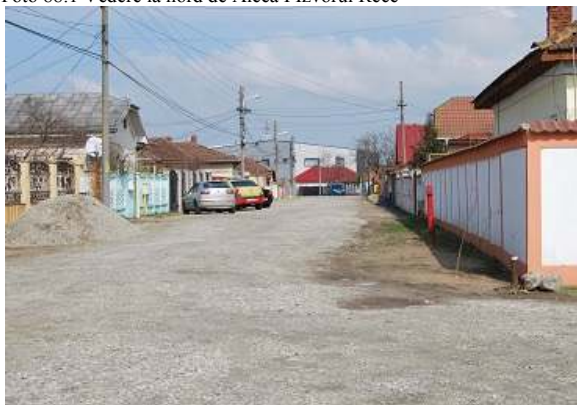
Foto 88.1 Vedere la nord de Alea I Izvorul Rece

Structura rutieră este din balast compactat. Carosabilul dela Nord de alea I Izvorul Rece, a fost recent impietruit (balast compactat – foto 88.1), în rest este deteriorat, fiind afectat de gropi /tasări (foto 88.2).

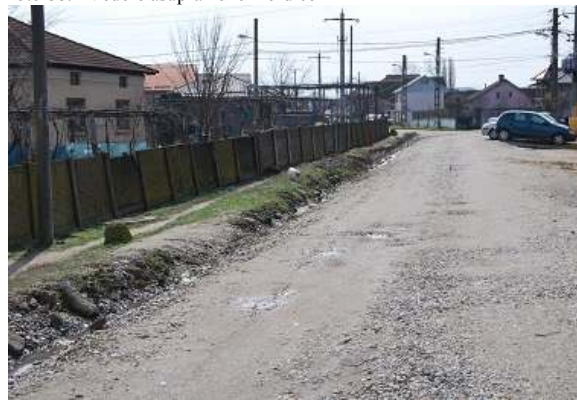
Foto 88.4 Vedere asupra zonei nordice

Cu exceptia unui sanț lung de cca. 90m (foto 88.4), amplasat pe partea stângă a străzii, între intersecția cu Alea 2 Izvorul Rece și Alea 3 Izvorul Rece, nu s-au observat alte sisteme de captare/drenare a apelor pluviale.

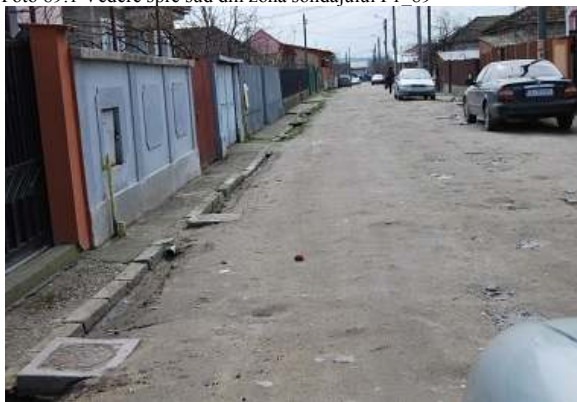
Foto 89.1 Vedere spre sud din zona sondajului F1 89

Amplasată în cartierul Brestei și cu o lungime de cca. 230m, delimitată de str. Fragilor (la Nord) și str. Fulger (la Sud), str. Răchitei prezintă o structură rutieră din balast nisipos compactat, aflată într-o stare necorespunzătoare. (foto 89.1 ÷ 89.2)

De-a lungul trotuarului s-a observat un șanț de captare/drenare a apelor pluviale, blocat de căminele de vizitare ale sistemului de canalizare. (foto 89.1 ÷ 89.2)

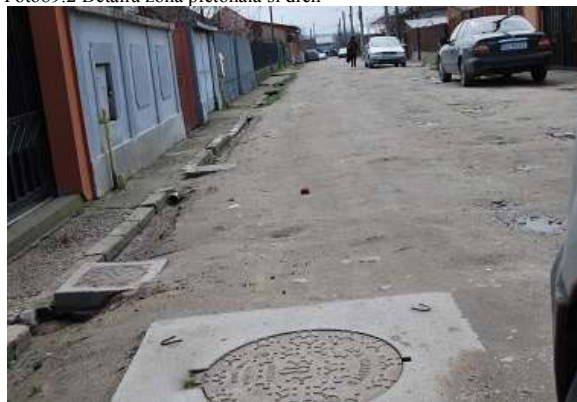
Foto89.2 Detaliu zona pietonala si dren

Zonele pietonale, realizate din beton și cu o lățime necorespunzătoare (50-60cm), amenajate doar pe partea estică a străzii, sunt delimitate de carosabil prin borduri deteriorate și/sau tasate.

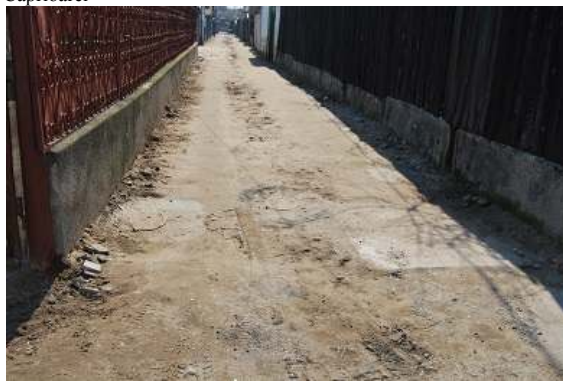
Foto 90.1 Intrarea din str.  
Caprioarei

Amplasată în cartierul Fața Luncii și cu o lungime de cca. 150m, delimitată de str. Căprioarei (la Nord) și str. Rândunelelor (la Sud), cu un aspect de aleee și o lățime ce nu permite circulația rutieră decât pe un singur sens, str. Razelm prezintă o structura rutieră din balast nisipos compactat (zonal ”împănat” cu bolovăniș și materiale de construcții), aflată într-o stare necorespunzătoare. (foto 90.1 ÷ 90.2)

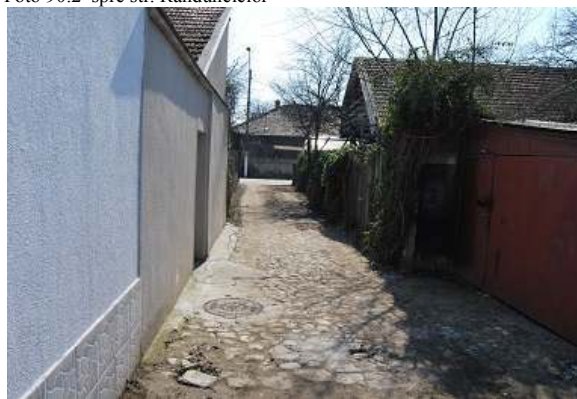
Foto 90.2 spre str. Randunelelor

La nivelul amprizei întregului sector de stradă ce va fi supus modernizării/reabilitării s-a observat o stare de degradare avansată a structurii rutiere, caracterizate prin defecțiuni și degradări de tipul vălurilor, burdușirilor, gropilor, zonelor depresionare și tasărilor locale favorabile acumulării și staționării apelor meteorice, precum și lipsa lucrărilor de scurgere, drenaj și evacuare a apelor pluviale.
