**HOTĂRÂREA NR. 391**  
**privind aprobarea Expertizei tehnice și a Documentației de Avizare a**  
**Lucrărilor de Intervenții pentru obiectivul de investiție**  
**„Modernizare str. Costache Negruzzi” – varianta 1**

**EXPERTIZA TEHNICA**  
**MODERNIZARE STRAZI IN MUNICIPIUL CRAIOVA JUDETUL DOLJ.**  
**Strada Costache Negruzzi - Veterani**

Strada Costache Negruzzi - Veterani

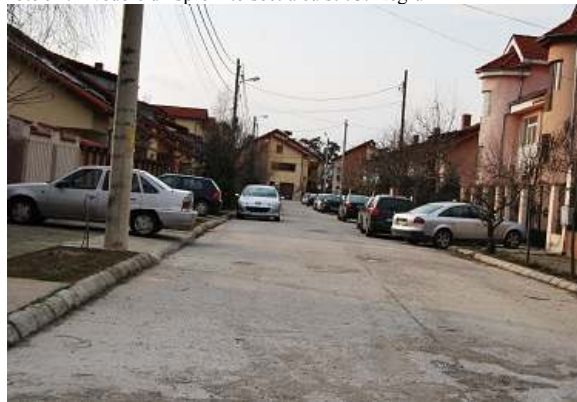
Foto 91.1 vedere dinspre intersecția cu str.C. Negruzzi

Structura rutieră este realizată din beton pus în operă peste un strat de balast compactat. Carosabilul este deteriorat, afectat, în special, de degradări în zona rosturilor de cofrare și-a căminelor de vizitare a rețelelor subterane.

Zonele pietonale, realizate din beton, sunt delimitate de carosabil prin borduri de beton degradate și/sau înierbate. În amplasament s-au observat sisteme de captare/drenare a apelor pluviale și rețele îngropate.

La nivelul amprizei întregiului sector de stradă ce va fi supus modernizării/reabilitării s-a observat o stare de degradare avansată a structurii rutiere, caracterizate prin defecțiuni și degradări de tipul fisurilor/crăpăturilor, gropilor, zonelor depresionare și tasărilor locale favorabile acumulării și staționării apelor meteorice.
