**HOTĂRÂREA NR. 394**  
**privind aprobarea Expertizei tehnice și a Documentației de Avizare a**  
**Lucrărilor de Intervenții pentru obiectivul de investiție**  
**„Modernizare str. Porumbului” – varianta 1**

**EXPERTIZA TEHNICA**  
**MODERNIZARE STRAZI IN MUNICIPIUL CRAIOVA JUDETUL DOLJ.**  
**Strada Porumbului**

Strada Porumbului

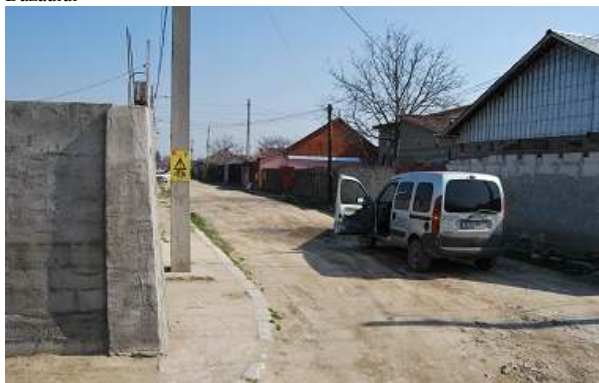
Foto 1.1 Intrarea din str. Buzăului

Amplasată în cartierul Fața Luncii și cu o lungime de cca. 220m, delimitată de str. Buzăului (la Vest) și str. Isvarna (la Est), str. Corabia prezintă o structura rutieră din balast compactat, aflată într-o stare necorespunzătoare, cu gropi, ocazional umplute cu resturi de materiale de construcții (foto 1.1 ÷ 1.4). Zonal se mai văd urme din vechiul pavaj cu piatră de râu.

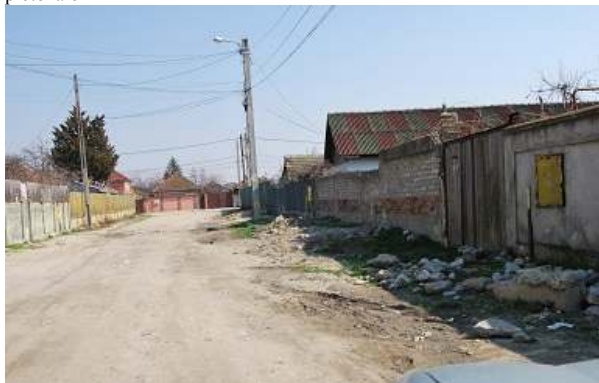
Foto 1.3 Vedere spre str. Isvarna si zone pietonale

Zonele pietonale sunt delimitate / amenajate doar în capetele străzii, pe tronsoane de cca. 25÷40, dar deteriorate, cu borduri lipsă sau tasate.

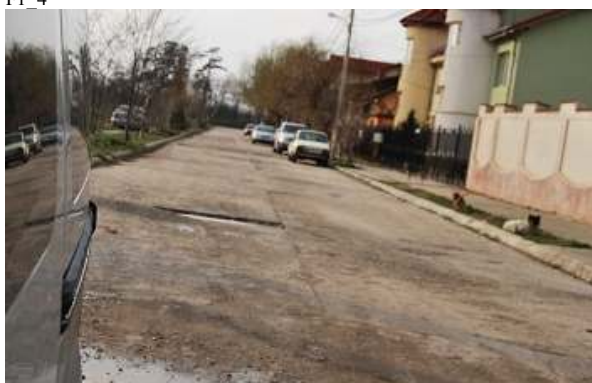
Foto 4.1 vedere spre str.Potelu, din zona sondajului FI\_4

Cu o lungime de cca. 700m, mărginită la Nord-vest de str. Potelu, unde alături de străzile Alecu Russo, Cristian Tell și str. Costache Negruzii, deservește un mic complex rezidențial, din cartierul Veterani, iar la Sud-est de str. Eroii Sanitari, prezintă o structura rutieră mixtă, realizată din beton pus în operă peste un strat de balast compactat (zona cartierului rezidențial, un tronson de cca. 180m, foto 4.1) respectiv balast compactat, cu gropi și fâgașe, până la intersecția cu str. Eroii Sanitari (foto 4.2). Tronsonul betonat, prezintă un carosabilul deteriorat, afectat, în special, de degradări în zona rosturilor de cofrare și-a căminelor de vizitare a rețelelor subterane.

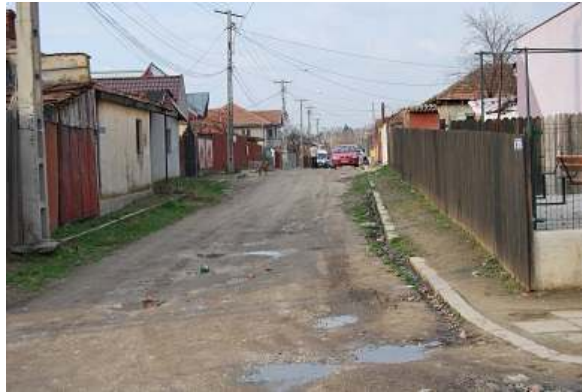
Foto 8.3

Zonele pietonale sunt delimitate / amenajate doar pe sectorul cuprins între str. Potelu și Nedeia, dar deteriorate, cu borduri lipsă sau tasate.

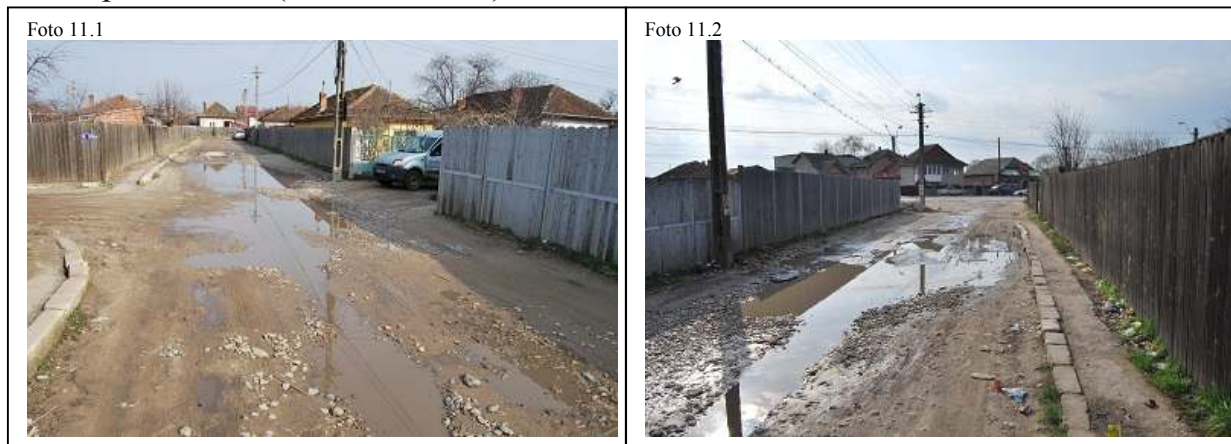
Structura rutieră este realizată din balast compactat, aflată într-o stare necorespunzătoare (foto 11.1, 11.2).

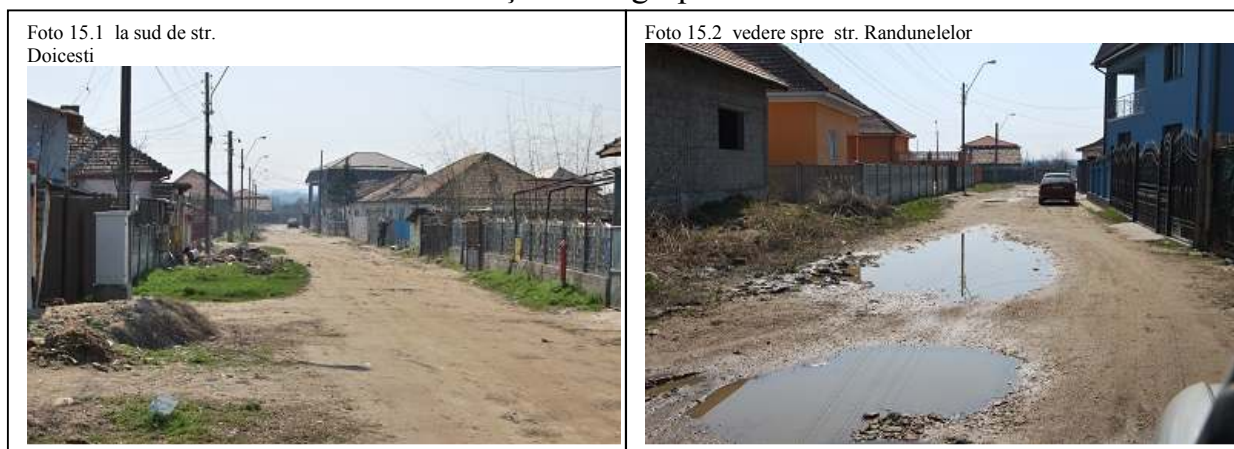
Amplasată în cartierul Fața Luncii și cu o lungime de cca. 220m, delimitată de str. Doicești (la Nord) și str. Rândunelelor (la Sud), str. Techirghiol prezintă o structura rutieră din balast nisipos compactat, aflată într-o stare necorespunzătoare. (foto 15.1 ÷ 15.2).

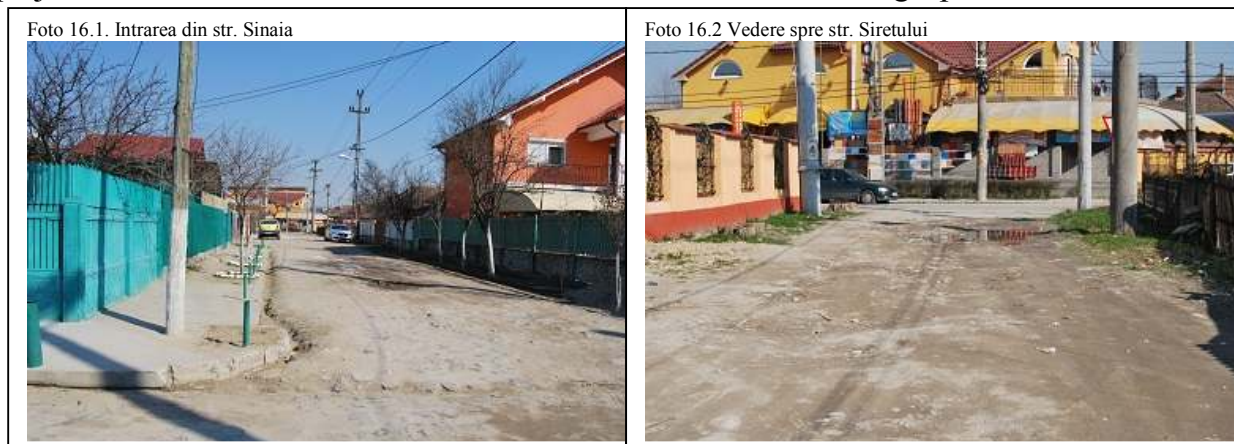
Structura rutieră este realizată din balast și bolovăniș compactat , aflată într-o stare necorespunzătoare (în special spre str. Siretului). Zonele pietonale, amenajate doar pe jumătatea estică, sunt delimitate cu borduri deteriorate sau îngropate.

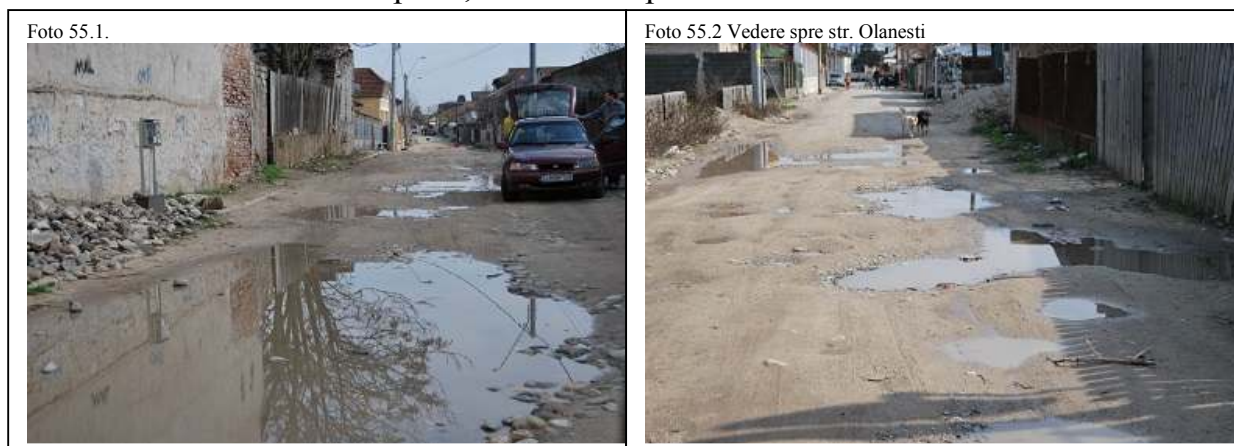
Structura rutieră este realizată din pavaj de piatră de râu (foto 17.1) spre sud fiind înlocuit cu balast (foto 17.2), aflată într-o stare necorespunzătoare. Carosabilul este delimitat lateral cu borduri sparte, tasate sau lipsă.

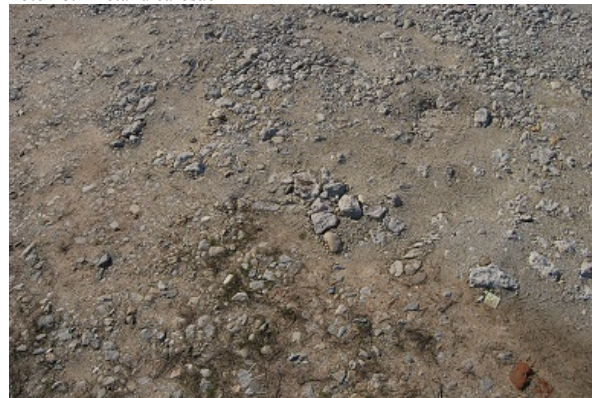
Structura rutieră este realizată dintr-un strat de balast compactat în amestec cu beton concasat și cărămidă spartă (foto 18.1, 18.2), primii 25-30m de la intrarea pe stradă (zonă în care strada prezintă o pantă de cca. 10%) fiind acoperită de un strat de 10-15cm de beton (foto 18.3, 18.4).

Foto 18.2 Detaliu carosabil

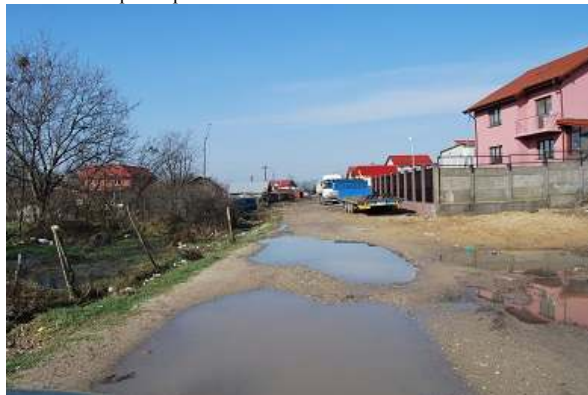
Structura rutieră este din balast nisipos compactat, deteriorată, cu gropi (foto 21.1 – 21.2) până în dreptul nr. 34.

Foto 21.1 Gropi cu apă în structura rutiera din balast

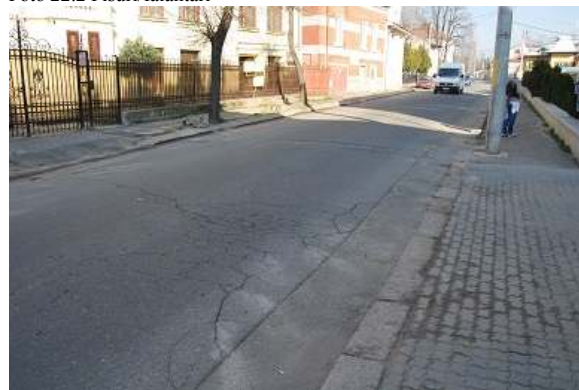
Foto 22.2 Fisuri/faiantari

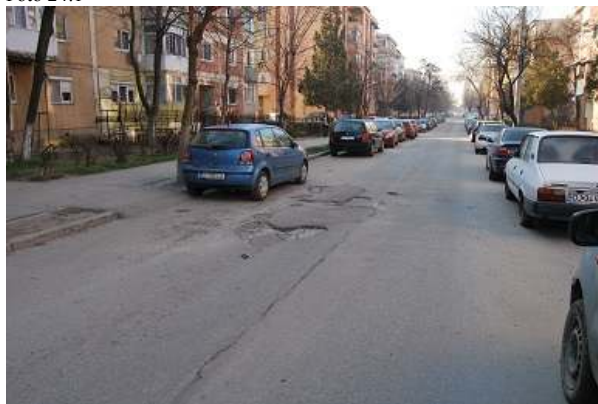
Foto 24.1

Amplasată în cartierul 1 Mai, strada Dr. Ștefan Berceanu are o lungime de cca. 360m, este delimitată de str. Popoveni (la Sud) și str. Dr. Ion Cantacuzino (la Nord) și prezintă o structură de beton cu îmbrăcăminte din asfalt. Structura rutieră se prezintă necorespunzător, fiind afectată atât de degradări de suprafață (la nivelul asfaltului) cât și de tip structural (în special în zonele lucrărilor de canalizare) (foto 24.1÷24.4).

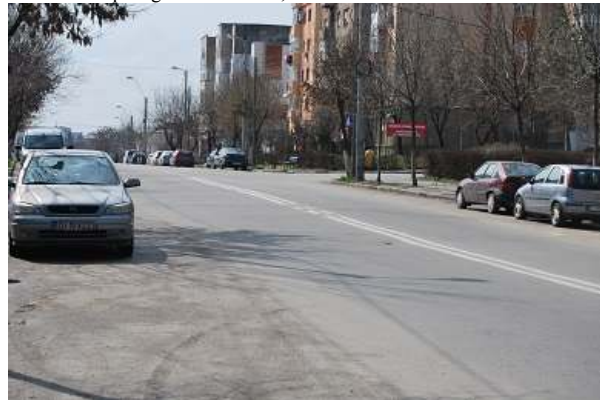
Amplasată în continuarea străzii Bariera Vâlcii (DN65C), delimitată la Nord de Bd. Dacia și la Sud de Calea București, strada Frații Golești are o lungime totală de cca. 1200m, din care primii 400m (între Bd. Dacia și Bd. Carol I) prezintă un aspect de bulevard, cu două benzi rutiere pe sens, cu un carosabil realizat din asfalt, aflat într-o stare corespunzătoare. Zonele pietonale sunt largi, asfaltate, delimitate de carosabil prin spații verzi și borduri. (foto 25.1). În continuare și până la intersecția cu Bd. Nicolae Iorga (cca. 90m lungime) carosabilul este asfaltat, neafectat de degradări, strada îngustându-se la o bandă pe sens.

Foto 25.1 Aspect general între Bd. Dacia și Bd. Carol I

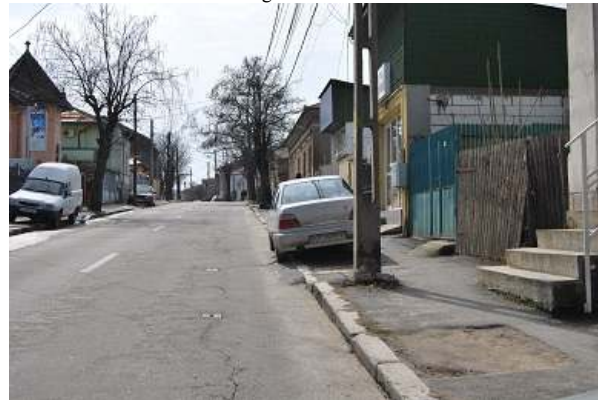
Între Bd. Nicolae Iorga și Calea București suprafața rutieră, acoperită cu asfalt, este deteriorată, afectată de degradări atât de suprafață (fisuri/crăpături atât longitudinale cât și transversale, dezvoltate preferențial de-a lungul rețelilor subterane și gropi ocazional plombate) cât și de tip structural (tasări, burdușiri). Aceleași tipuri de degradări sunt vizibile și la nivelul zonelor pietonale care sunt delimitate de carosabil prin borduri sparte, îngropate sau lipsă. (foto 25.2÷25.6)

Foto 25.3 aspect general

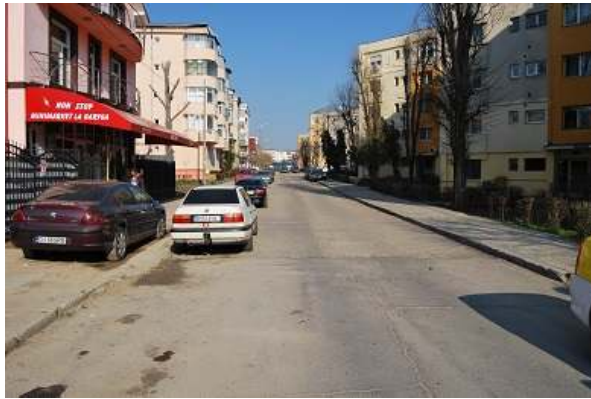
Foto 27.1.

Structura rutieră este realizată din beton asfaltic (agregate de râu + bitum), afectat, în general, fisuri și crăpături (atât longitudinale cât și transversale, ocazional reparate cu plombe de asfalt), pus în operă peste un strat de balast compactat (foto 27.1÷27.4).

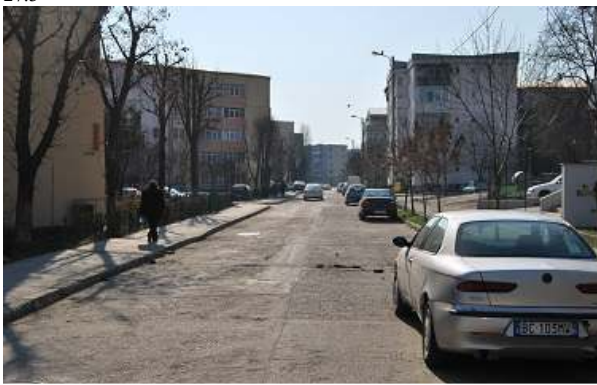
Foto  
27.3

Suprafețele pietonale sunt realizate din beton și delimitate de carosabil prin borduri degradate, uneori prezentând tasări deasupra traseelor rețelelor subterane.

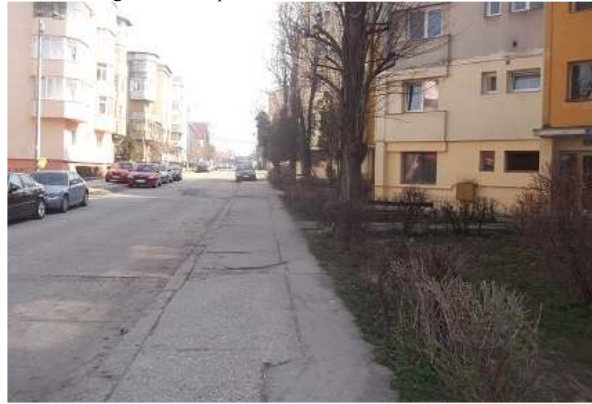
Foto 27.4 Degradari zona pietonală

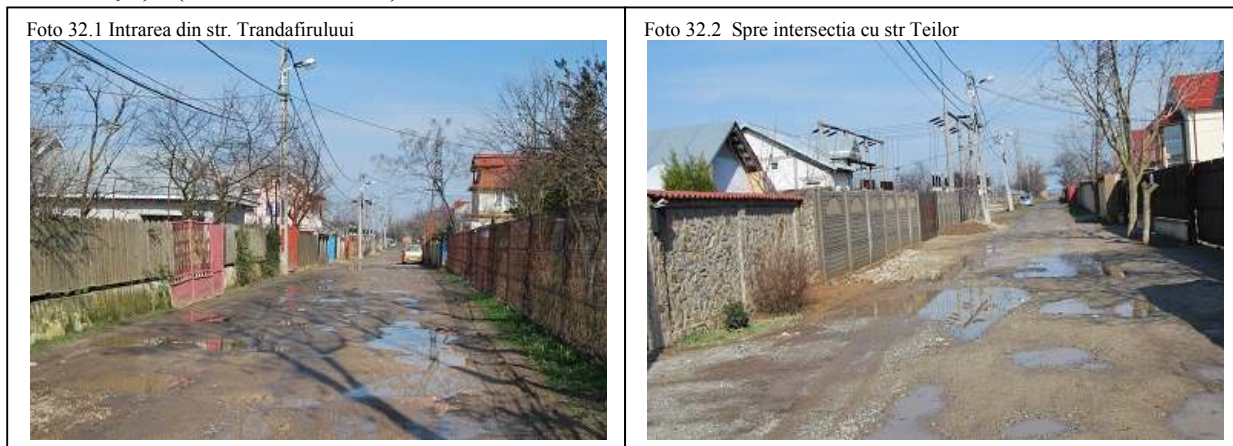
Cu o lungime de circa 280m, delimitată de str. Trandafirului (la Sud) și str. Teilor (la Nord), str. Vișinului prezintă o structura rutieră realizată din balast compactat, deteriorată, cu gropi și fâgașe (uneori umplute cu pietris / resturi de materiale de construcții). (foto 32.1, 32.2)

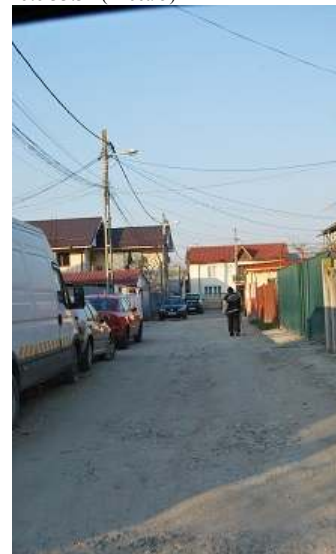
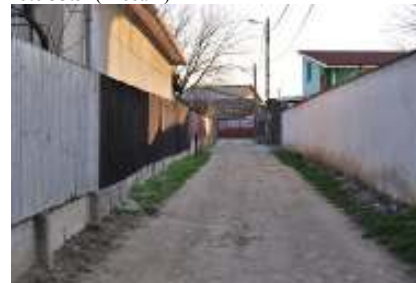
Amplasate în zona 1 Mai, de-o parte și de alta a străzii Gheorghe Doinici, cu o lungime totală de cca. 375m (minim 50m Aleea 4, maxim 100m Aleea 1), prezintă o structură rutieră alcătuită din balast nisipos ± bolovaniș sau resturi de cărămizi, compactat, aflată într-o stare necorespunzătoare. (foto 33.1÷33.5)

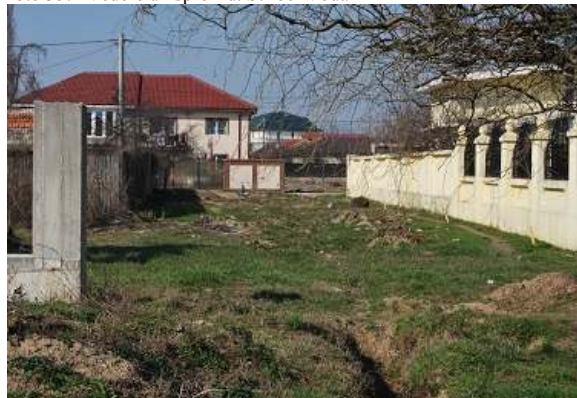
Actualmente strada nu prezintă structură rutieră, suprafața fiind acoperită de un strat de sol vegetal nisipos – prăfos în amestec cu materiale de construcții și deșeuri menajere (plastice, textile) (foto 35.1, 35.2).

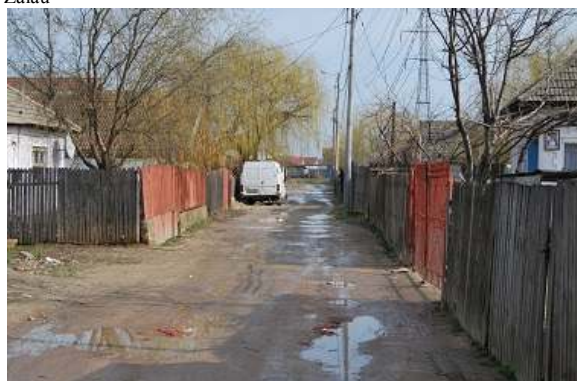
Amplasată în zona Lascăr Catargiu, str. Zalău a fost identificată în teren după planul pus la dispoziție de beneficiar, ca fiind în prelungirea str. Sadu până la intersecția cu str. Muntenia (spre Sud). Între Aleea Zalău și str. Moldova, structura rutieră este realizată din balast și bolovăniș compactat (probabil un vechi pavaj cu piatra de râu, actualmente degradat), în continuare (la sud de str. Moldova) strada se prezintă ca un ”drum de tarla”, acoperit de un strat superficial de balast și resturi de materiale de construcții.

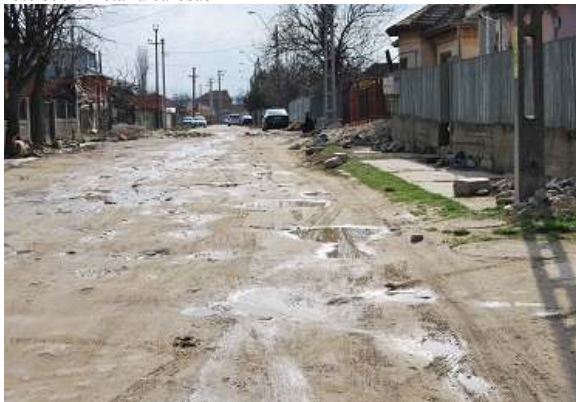
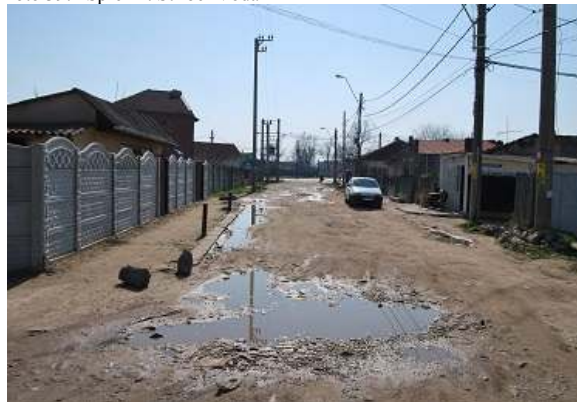
Structura rutieră este realizată din pavaj cu piatră cubică sau piatră de râu, aflată într-o stare necorespunzătoare, cu tasări / gropi, zone relativ mari, unde pavajul a fost scos (deteriorat) sunt umplute cu balast sau resturi de materiale de construcții (cărămizi). Zonele pietonale nu sunt delimitate decât parțial, cu borduri deteriorate sau îngropate.

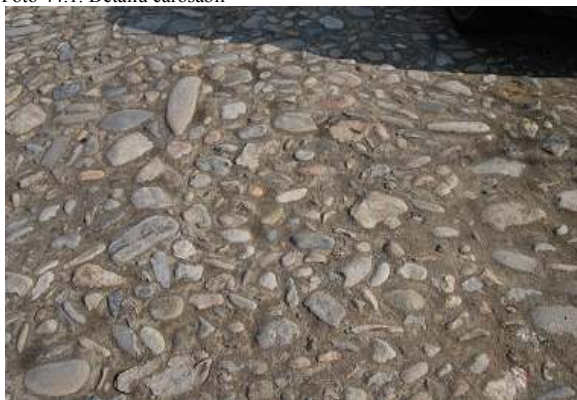
Foto 44.1. Detaliu carosabil

Structura rutieră este realizată din pavaj cu piatră de râu, aflată într-o stare necorespunzătoare (în special spre str. Raului). Zonele pietonale, în general asfaltate / betonate, sunt delimitate cu borduri deteriorate sau îngropate.

La nivelul amprizei întregului sector de stradă ce va fi supus modernizării/reabilitării s-a observat o stare de degradare avansată a structurii rutiere, caracterizate prin defecțiuni și degradări de tipul vălurilor, gropilor, zonelor depresionare și tasărilor locale favorabile acumulării și staționării apelor meteorice, precum și lipsa lucrărilor de scurgere, drenaj și evacuare a apelor pluviale.

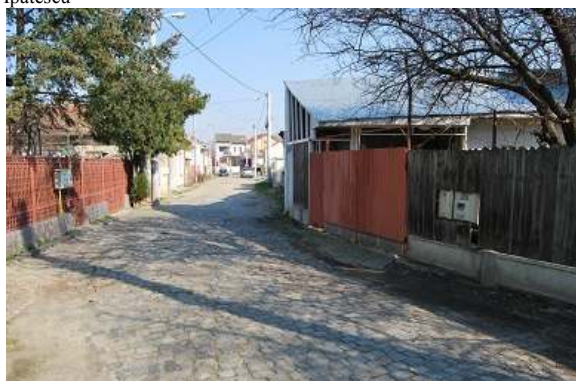
Foto 45.1 Intrarea dinspre str. Ana Ipatescu

Amplasată în cartierul Valea Roșie și cu o lungime de cca. 120m, delimitată de str. Ana Ipătescu (la Vest) și str. Eroilor (la Est), str. Mixandrelor prezintă o structura rutieră alcătuită din pavaj cu piatră cubică, aflată într-o stare necorespunzătoare, cu tasări / gropi, pavaj deteriorat reparat cu plombe de asphalt. Zonele pietonale nu sunt delimitate / amenajate. (foto 45.1 ÷ 45.2)

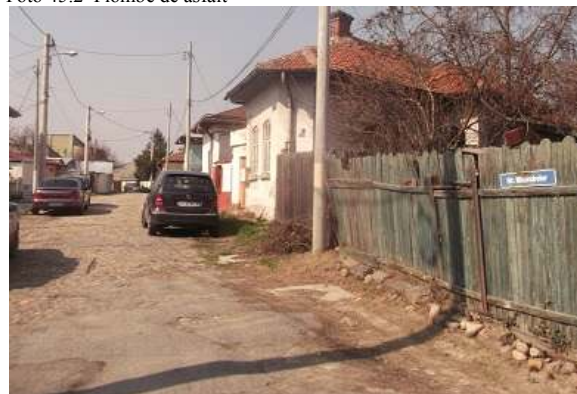
Foto 45.2 Plombe de asphalt

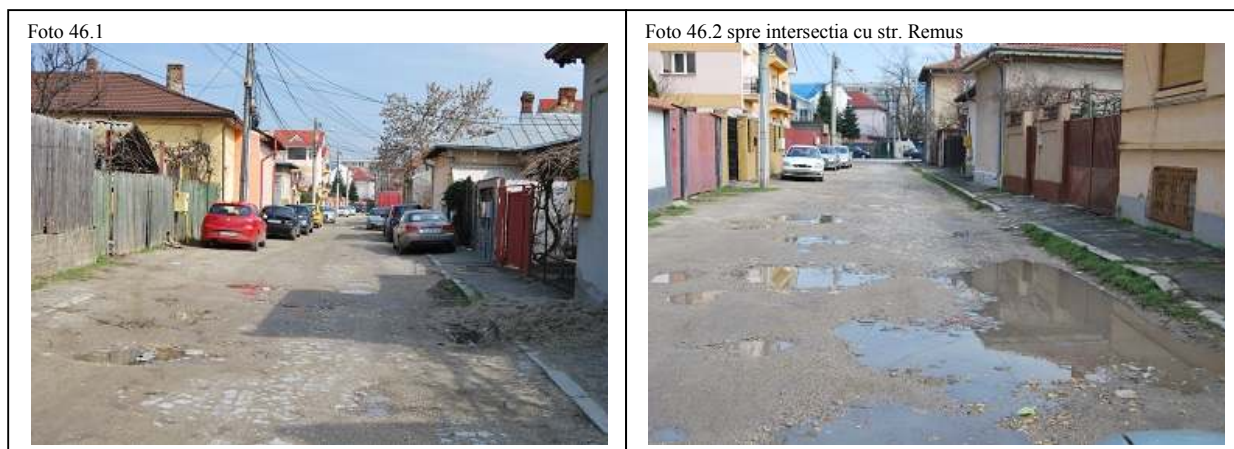
Amplasată în cartierul Brazda lui Novac, strada Ion Creangă are o lungime de cca. 180m, și prezintă un carosabil pavat cu piatră de râu, degradat, afectat de gropi / tasări și zone cu pavaj lipsă. (foto 46.1÷46.2).

Zonele pietonale, betonate sau asfaltate, sunt delimitate de carosabil prin borduri degradate, tasate, acoperite de vegetație sau lipsă (aceleași fenomene se pot observa și la nivelul trotuarului).

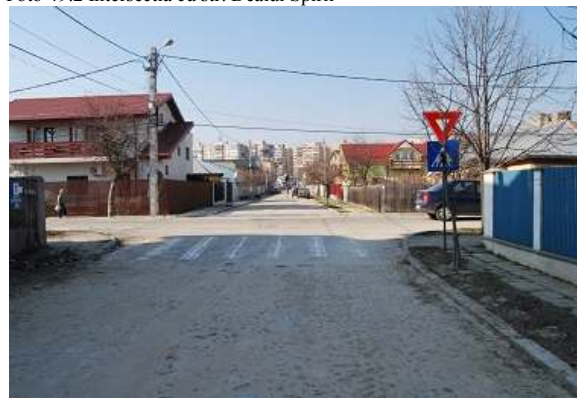
Foto 49.2 Intersecția cu str. Dealul Spirii

Structura rutieră prezintă un carosabil din piatră de râu, aflat într-o stare necorespunzătoare, cu zone lipsa de pavaj și gropi / tasări în care se acumulează apa. Zonele pietonale realizate din plăci de beton (pavaj), sunt delimitate de carosabil prin borduri deteriorate, sparte, tasate și/sau acoperite de vegetație. În amplasament au fost identificate cămine de vizitare ale rețelelor îngropate și sisteme de captare/drenare a apelor pluviale. (foto 49.1, 49.2).

La nivelul amprizei întregului sector de stradă ce va fi supus modernizării/reabilitării s-a observat o stare de degradare avansată a structurii rutiere, caracterizate prin defecțiuni și degradări de tipul vălurilor, gropilor, zonelor depresionare și tasărilor locale favorabile acumulării și staționării apelor meteorice, precum și nefuncționalitatea lucrărilor de scurgere și drenaj a apelor pluviale.

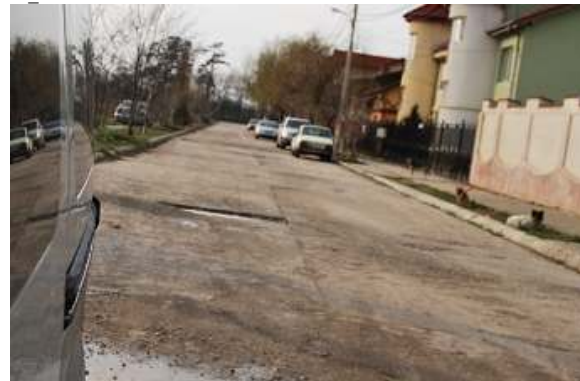
Foto 52.1 vedere dinspre str.Potelu, zona sondajului F2\_52

Structura rutieră realizată din beton pus în operă peste un strat de balast compactat. Carosabilul este deteriorat, afectat, în special, de degradări în zona rosturilor de cofrare și-a căminelor de vizitare a rețelelor subterane.

Zonele pietonale, realizate din beton, sunt delimitate de carosabil prin borduri de beton degradate și/sau înierbate. În amplasament s-au observat sisteme de captare/drenare a apelor pluviale și rețele îngropate.

La nivelul amprizei întregiului sector de stradă ce va fi supus modernizării/reabilitării s-a observat o stare de degradare avansată a structurii rutiere, caracterizate prin defecțiuni și degradări de tipul fisurilor/crăpăturilor, gropilor, zonelor depresionare și tasărilor locale favorabile acumulării și staționării apelor meteorice, precum și nefuncționalitatea lucrărilor de scurgere, drenaj și evacuare a apelor pluviale.

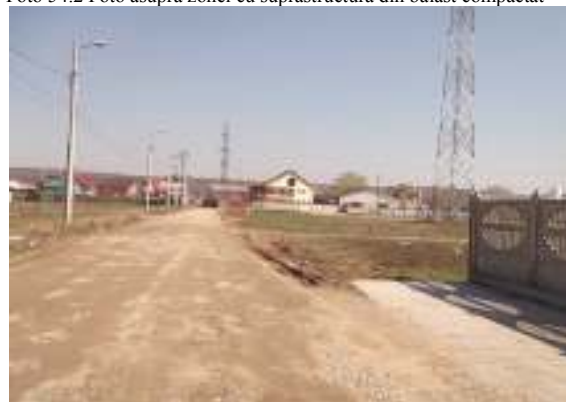
Pornind din str. Teilor, pe primii 200m, structura rutieră este din plăci de beton, tasate diferențiat, cu rosturi relativ mari, la data lucrarilor de cercetare pline cu apă (foto 54.1). În continuare, strada prezintă o structură rutieră din balast compactat, deteriorată, cu gropi (local umplute cu pietris / resturi de materiale de construcții) (foto 54.2).

Foto 54.2 Foto asupra zonei cu suprastructura din balast compactat

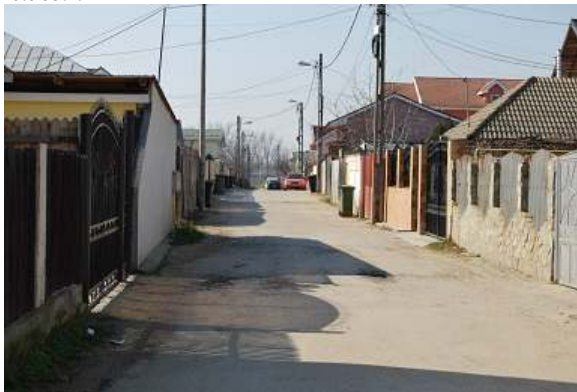
Foto 55.1.

Structura rutieră este mixtă, primii cca. 200m din est prezintă un carosabil din asfalt aflat într-o stare necorespunzătoare, cu gropi și plombe de asfalt deteriorate (foto 55.1). În continuare, spre str. Olănești, carosabilul este realizat din balast compactat (foto 55.2). Zonele pietonale nu sunt delimitate / amenajate.

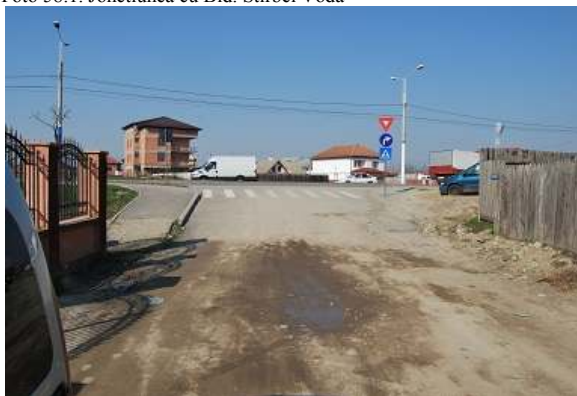
Foto 58.1. Jonctiunea cu Bld. Știrbei Vodă

Structura rutieră este realizată din balast compactat, aflată într-o stare necorespunzătoare. Zonele pietonale nu sunt delimitate. În amplasament au fost identificate cămine de vizitare ale rețelelor îngropate (foto 58.1, 58.2)

La nivelul amprizei întregiului sector de stradă ce va fi supus modernizării/reabilitării s-a observat o stare de degradare avansată a structurii rutiere, caracterizate prin defecțiuni și degradări de tipul vălurilor, burdușirilor, gropilor, zonelor depresionare și tasărilor locale favorabile acumulării și staționării apelor meteorice, precum și lipsa lucrărilor de scurgere, drenaj și evacuare a apelor pluviale.

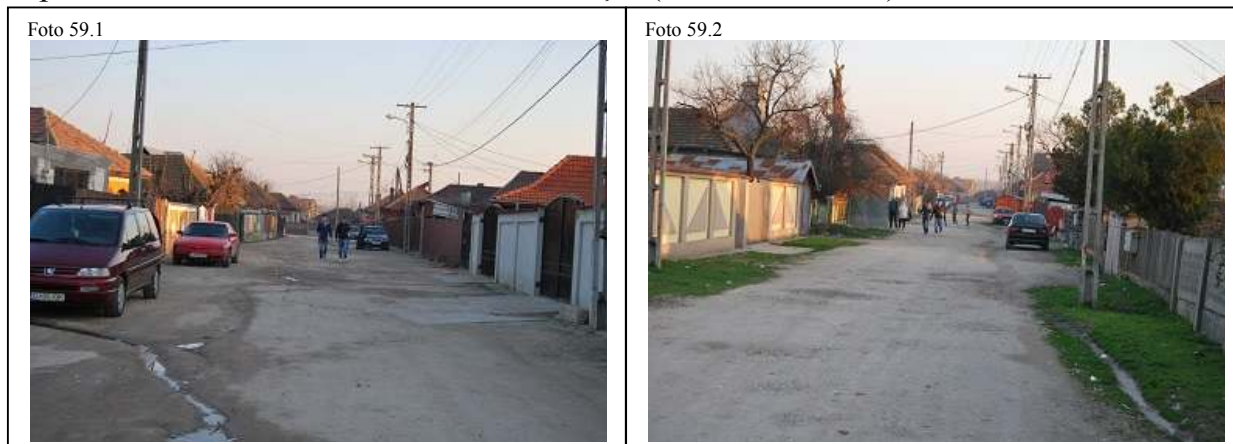
Amplasată în cartierul Romaneschi și cu o lungime de cca. 240m, delimitată de str. Potelu (la Sud) și str. Nedeia (la Nord), str. Oltenița prezintă o structura rutieră din balast compactat, aflată într-o stare necorespunzătoare, cu gropi / tasări, ocazional umplute cu resturi de materiale de construcții (foto 59.1 ÷ 59.2).

Zonele pietonale nu sunt delimitate / amenajate. Nu s-au observat sisteme de captare/drenare a apelor pluviale. In amplasament au fost identificate cămine de vizitare ale rețelilor îngropate.

La nivelul amprizei întregiului sector de stradă ce va fi supus modernizării/reabilitării s-a observat o stare de degradare avansată a structurii rutiere, caracterizate prin defecțiuni și degradări de tipul vălurilor, burdușirilor, gropilor, zonelor depresionare și tasărilor locale favorabile acumulării și staționării apelor meteorice, precum și lipsa lucrărilor de scurgere, drenaj și evacuare a apelor pluviale.

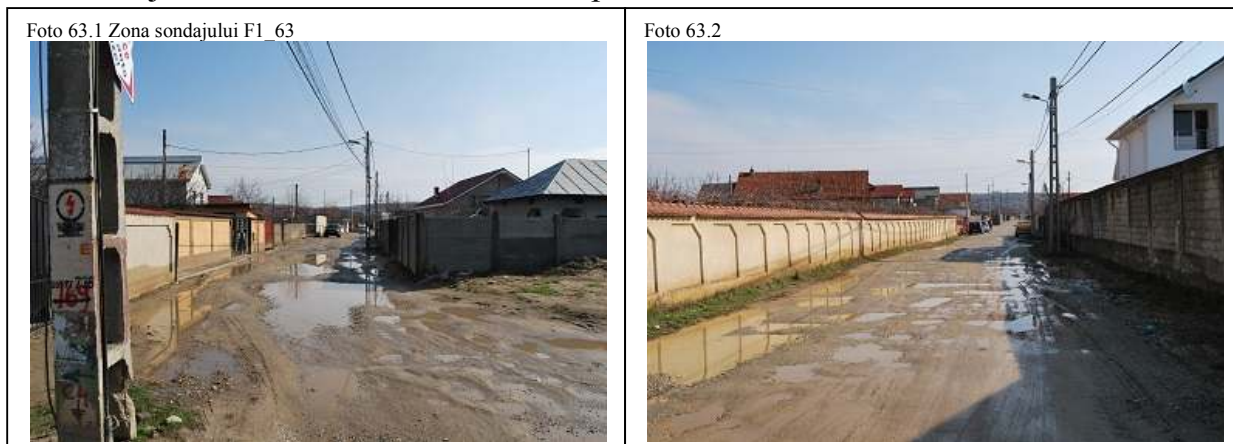
Structura rutieră este din balast compactat (foto 63.1, 63.2), deteriorată, cu gropi (uneori umplute cu pietris / resturi de materiale de construcții) cu excepția ultimilor cca. 70m, unde jonctiunea cu Centura de Nord prezintă un carosabil asfaltat.

La nivelul amprizei întregiului sector de stradă ce va fi supus modernizării/reabilitării s-a observat o stare de degradare avansată a structurii rutiere, caracterizate prin defecțiuni și degradări de tipul vălurilor, burdușirilor, fâgașelor longitudinale, gropilor, zonelor depresionare și tasărilor locale favorabile acumulării și staționării apelor meteorice, precum și lipsa lucrărilor de scurgere, drenaj și evacuare a apelor pluviale.

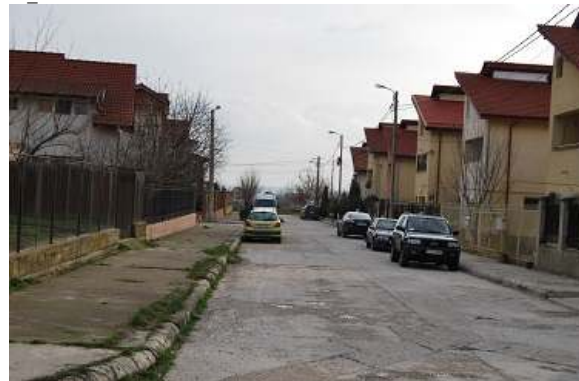
Structura rutieră realizată din beton pus în operă peste un strat de balast compactat. Carosabilul este deteriorat, afectat, în special, de degradări în zona rosturilor de cofrare și-a căminelor de vizitare a rețelelor subterane.

Zonele pietonale, realizate din beton, sunt delimitate de carosabil prin borduri de beton degradate și/sau înierbate. În amplasament s-au observat sisteme de captare/drenare a apelor pluviale și rețele îngropate.

La nivelul amprizei întregiului sector de stradă ce va fi supus modernizării/reabilitării s-a observat o stare de degradare avansată a structurii rutiere, caracterizate prin defecțiuni și degradări de tipul fisurilor/crăpăturilor neorientate, gropilor, zonelor depresionare și tasărilor locale favorabile acumulării și staționării apelor meteorice.

Foto 66.1 vedere dinspre str.C. Negruzzi, zona sondajului F1\_66

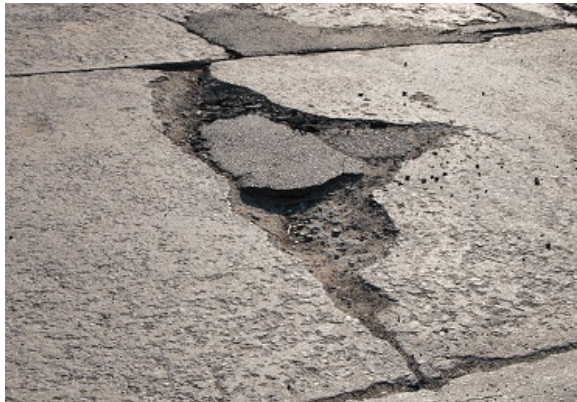
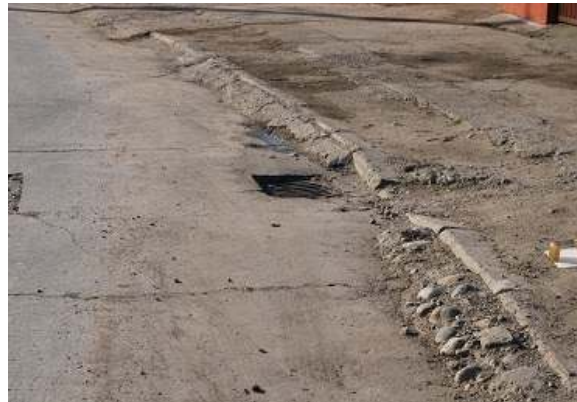
Amplasată în cartierul 1 Mai, strada Dr. C-tin. Severeanu are o lungime de cca. 530m, este delimitată de str. Popoveni (la Sud) și str. Dr. Dimitrie Gerota (la Nord) și prezintă o structură de beton pusă în operă pe un strat de balast compactat. Carosabilul se prezintă necorespunzător, fiind afectat de fisuri și crăpături longitudinale și transversale (în special în zona rosturilor de cofrare și la lucrărilor de rețele subterane), local gropi umplute cu balast și plombate cu asfalt degradat. (foto 70.1÷70.4).

Zonele pietonale, asfaltate sau betonate, sunt delimitate de carosabil prin borduri deteriorate și/sau tasate în zonele de acces la locurile de parcare auto, uneori acoperite de vegetație. În amplasament au fost identificate cămine de vizitare ale rețelelor îngropate și sisteme de captare/drenare a apelor pluviale.

La nivelul amprizei întregiului sector de stradă ce va fi supus modernizării/reabilitării s-a observat o stare de degradare avansată a structurii rutiere, caracterizate prin defecțiuni și degradări de tipul vălurilor, fisurilor/crăpăturilor, gropilor, zonelor depresiune și tasărilor locale favorabile acumulării și staționării apelor meteorice.

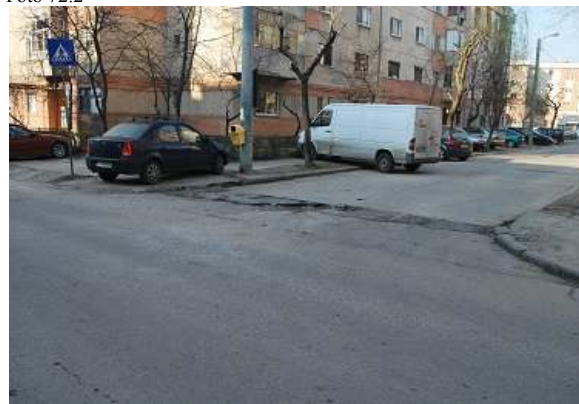
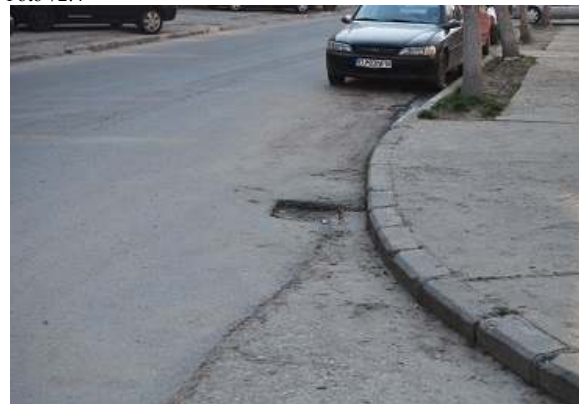
Amplasată în cartierul 1 Mai, strada Dr. Victor Gomoiu are o lungime de cca. 630m, este delimitată de str. Popoveni (la Sud) și str. Dr. Dimitrie Gerota (la Nord) și prezintă o structură de beton cu îmbrăcămintă din asfalt. Structura rutieră se prezintă necorespunzător, carosabilul fiind afectat de fisuri longitudinale și transversale, local crăpături și faianțări. (foto 72.1÷72.4).

Zonele pietonale, asfaltate sau betonate, sunt delimitate de carosabil prin borduri deteriorate și/sau tasate în zonele de acces la locurile de parcare auto. In amplasament au fost identificate cămine de vizitare ale rețelilor îngropate.

La nivelul amprizei întregiului sector de stradă ce va fi supus modernizării/reabilitării s-a observat o stare de degradare avansată a structurii rutiere, caracterizate prin defecțiuni și degradări de fisurilor/crăpăturilor neorientate, faianțarilor, gropilor, zonelor depresionare și tasărilor locale favorabile acumulării și staționării apelor meteorice.

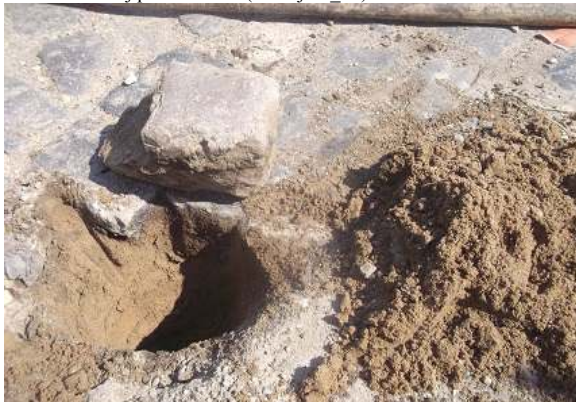
Între str. Viilor și str. Rodna structura rutieră este realizată din pavaj cu piatră de râu așezată pe un strat de nisip grosier. În continuare și până în str. Toamnei, pavajul este cu piatră cubică (foto 73.1). Bordurile ce delimitează zonele pietonale sunt deteriorate și/sau îngropate, zonal acoperite de vegetație.

Foto 73.1. Pavaj piatră cubică (sondaj F2\_73)

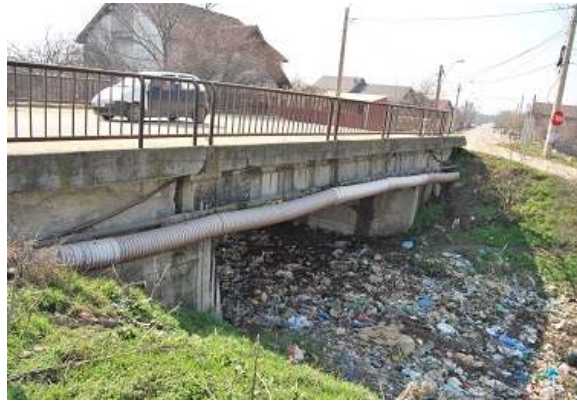
Între str. Toamnei și podul de beton (foto 73.2) ce traversează canalul paralel cu str. Carpenului, structura rutieră este din asfalt, afectat, în general, de fisuri (atât longitudinale cât și transversale), crăpături, faianțări, mai rar gropi acoperite cu plombe de asfalt. Dacă lucrările de reabilitare se vor efectua și asupra structurii podului, recomandăm, înainte, realizarea unei expertize asupra acestuia.

Foto 73.2 Podul rutier str. Teilor

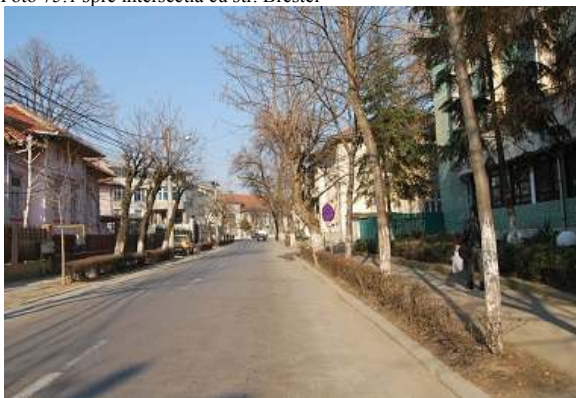
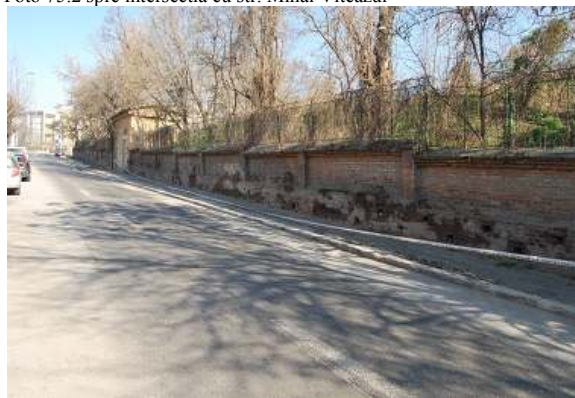
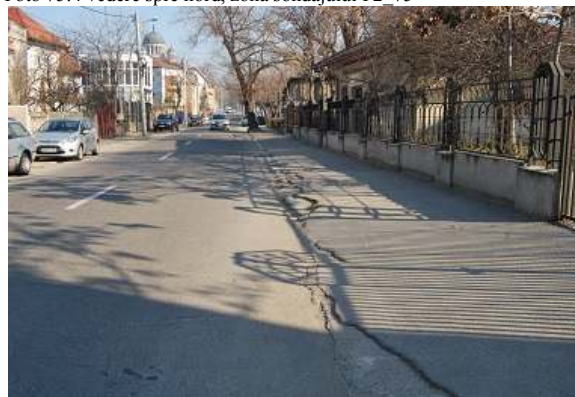
Amplasată în zona centrală a oraşului, delimitată la Nord de str. Brestei şi la Sud de Bd. Ştirbei Vodă, str. Gheorghe Bibescu are o lungime totală de cca. 1000m, prezintă un carosabil realizat din îmbrăcăminte asfaltică, afectată de degradări atât de suprafaţă (fisuri/crăpături atât longitudinale cât şi transversale şi/sau faianţări dezvoltate preferenţial de-a lungul reţelelor subterane şi gropi ocazional plombate) cât şi de tip structural (tasări, burduşiri). Aceleaşi tipuri de degradări sunt vizibile şi la nivelul zonelor pietonale care sunt delimitate de carosabil prin borduri sparte, îngropate sau lipsă (foto 75.1÷75.4).

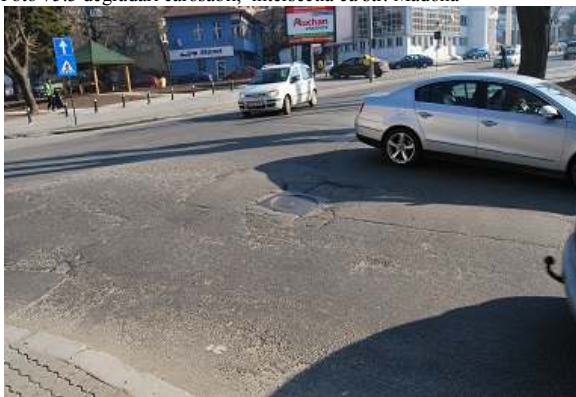
Foto 75.3 degradari carosabil, intersecţia cu str. Madona

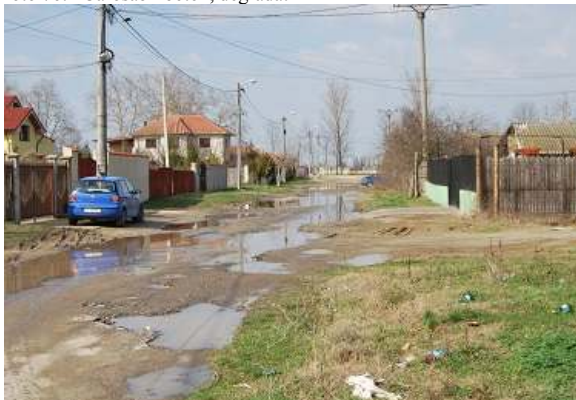
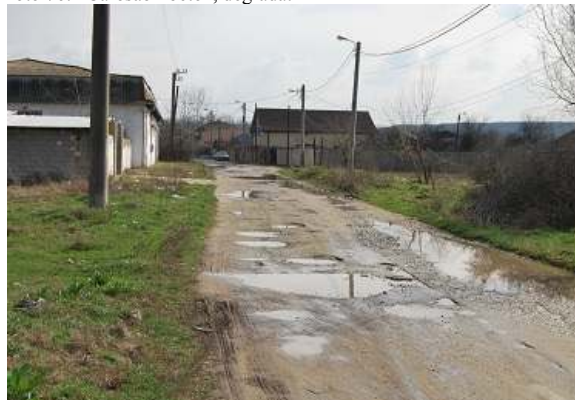
Amplasată în zona Mofleni (sud-vestul Mun. Craiova), delimitată la Sud de str. Banul Stepan (6 Martie), strada Coșuna se întinde spre Nord pe o lungime de cca. 870m, din care primii 600m (între Banul Stepan și până-n zona sondajului F1\_76) prezintă un carosabil cu îmbrăcăminte realizată din asfalt, aflată într-o stare necorespunzătoare, deteriorată, afectată de degradări atât de suprafață (fisuri/crăpături atât longitudinale cât și transversale, plombe de asfalt deteriorate, gropi) cât și de tip structural (tasări, burdușiri). În continuare, până la limita de nord a străzii, carosabilul este realizat din beton, deteriorat, afectat, în special, de degradări de suprafață și în zona rosturilor de cofrare, tasări și gropi.

Foto 76.1 Carosabil beton, degradat

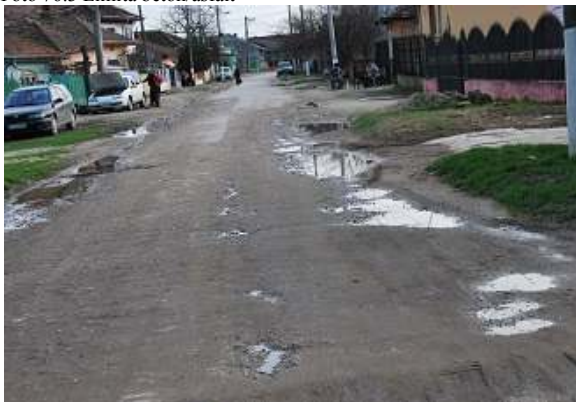
Foto 76.3 Limita beton/asfalt

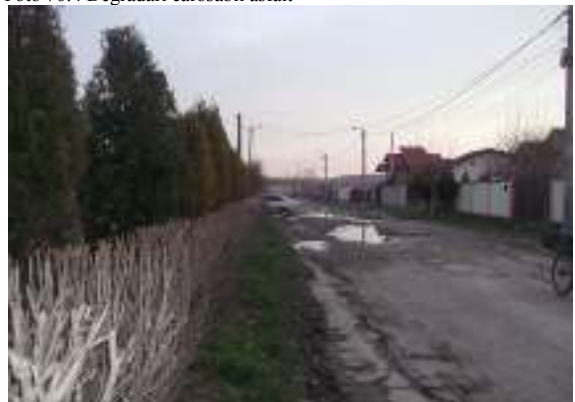
Foto 76.4 Degradari carosabil asfalt

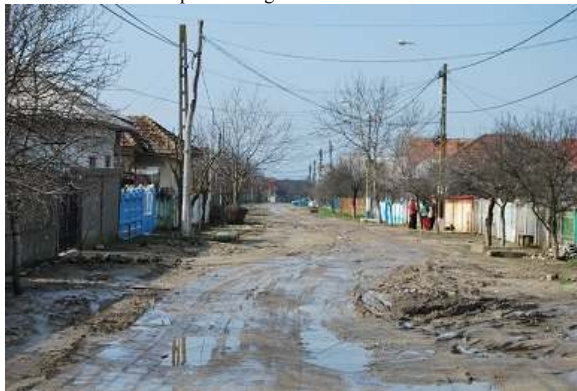
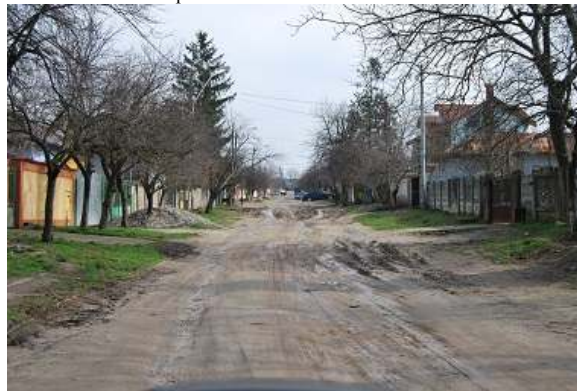
Strada pornește din Șos. Bălcești și este orientată aproximativ est-vest. Carosabilul este deteriorat, cu gropi și fâgașe (uneori umplute cu resturi de materiale de construcții), structura rutieră este din balast nisipos compactat, foarte degradată.

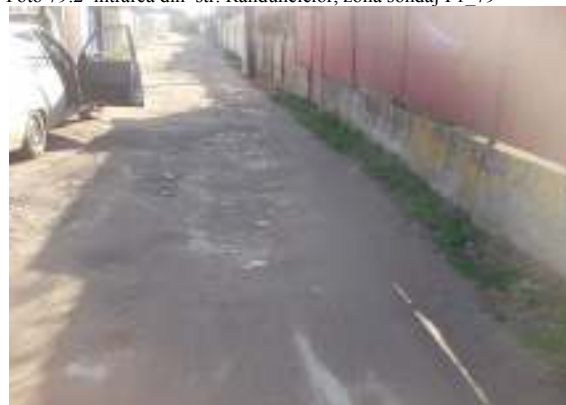
Amplasată în cartierul Fața Luncii și cu o lungime de cca. 150m, delimitată de str. Căprioarei (la Nord) și str. Rândunelelor (la Sud), str. Sinoe prezintă o structura rutieră din balast nisipos compactat, aflată într-o stare necorespunzătoare. (foto 79.1 ÷ 79.2)

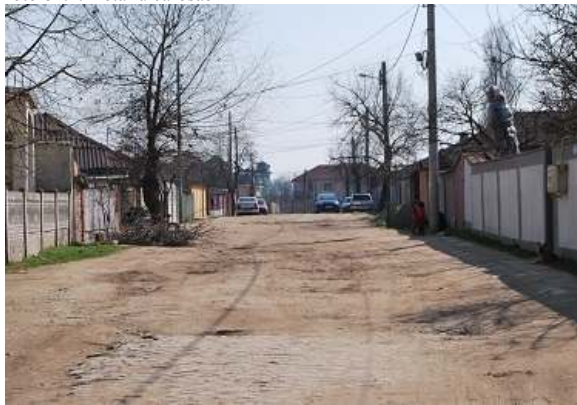
Structura rutieră este realizată din pavaj cu piatră de râu sau piatră cubică, aflată într-o stare necorespunzătoare, cu tasări / gropi, umplute local, cu balast sau resturi de materiale de construcții (cărămizi). Zonele pietonale nu sunt delimitate.

Foto 81.1. Detaliu carosabil

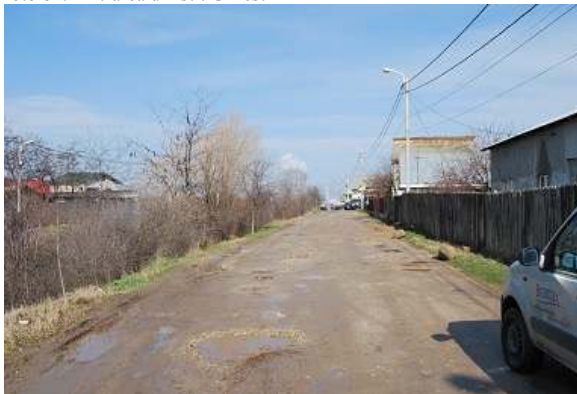
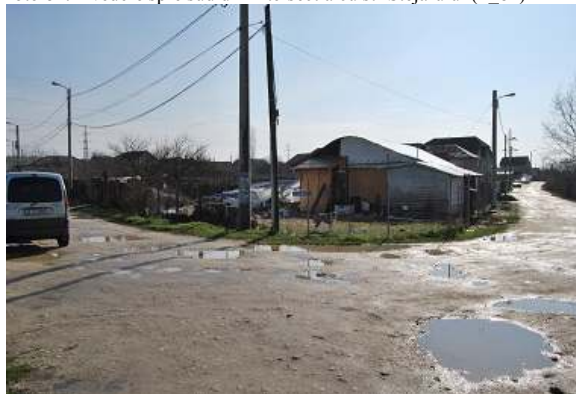
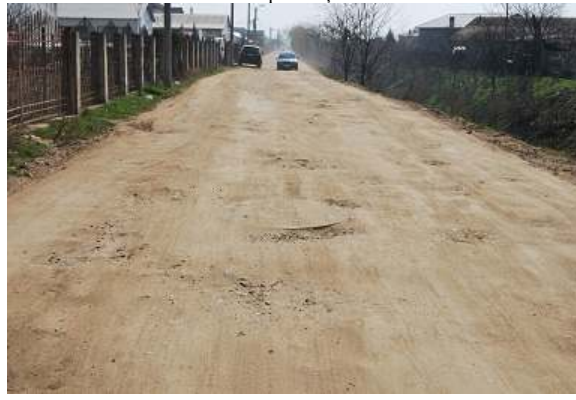
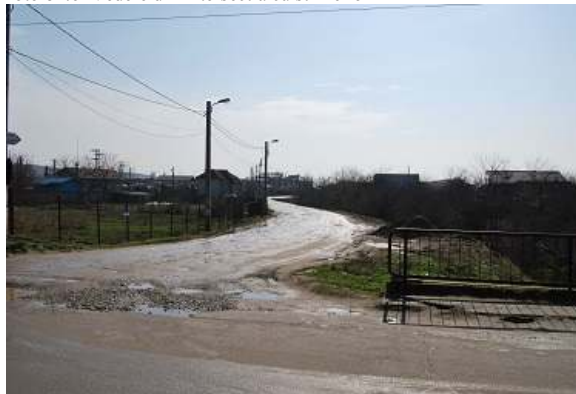
Cu o lungime de circa 2100m, delimitată de str. Teilor (la Nord-vest) iar la Sud-est se întinde încă 350m după intersecția cu str. Gârlești, str. Carpenului prezintă o structură rutieră realizată, în general, din balast compactat, deteriorată, cu gropi și fâgașe (local umplute cu pietris / resturi de materiale de construcții). La sud de str. Gârlești, pe o lungime de cca. 150m, carosabilul este acoperit de o mixtură de asfalt, degradată, pusă în operă peste structura de balast compactat. (foto 82.1÷82.6)

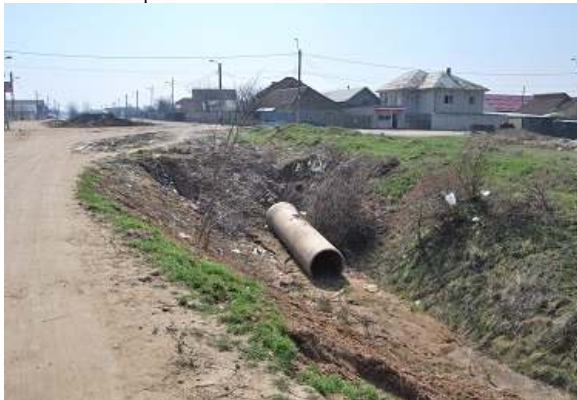
Foto 82.3 Pod de pamant colmatat int. cu str. Merisorului/Viilor

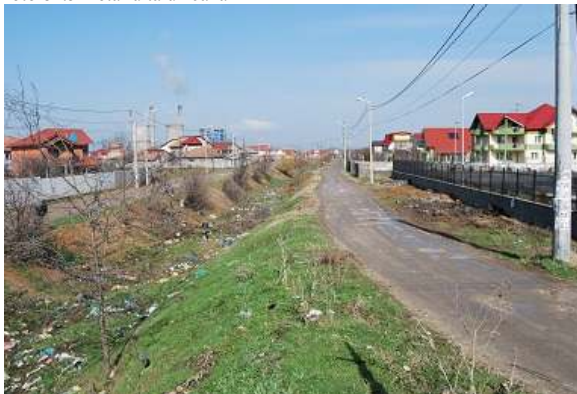
Foto 82.5 Detaliu taluz canal

La data realizării lucrărilor geotehnice (martie 2014) nu s-au observat fenomene de instabilitate a taluzelor canalului adiacent străzii Carpenului (pe toată lungimea acesteia).

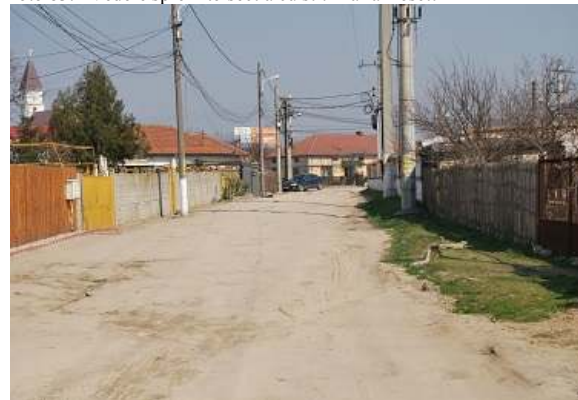
Structura rutieră este din balast nisipos compactat, aflată într-o stare necorespunzătoare, carosabilul fiind afectat de gropi /tasări. Zonele pietonale, nu sunt amenajate. (foto 83.1, 83.2)
