**HOTĂRÂREA NR. 394**  
**privind aprobarea Expertizei tehnice și a Documentației de Avizare a**  
**Lucrărilor de Intervenții pentru obiectivul de investiție**  
**„Modernizare str. Porumbului” – varianta 1**

**EXPERTIZA TEHNICA**  
**MODERNIZARE STRAZI IN MUNICIPIUL CRAIOVA JUDETUL DOLJ.**  
**Strada Porumbului**

Strada Porumbului

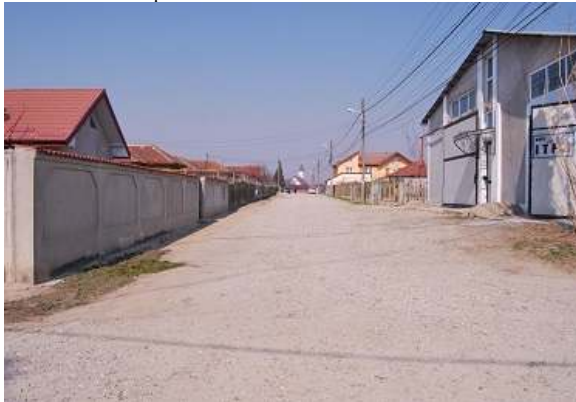
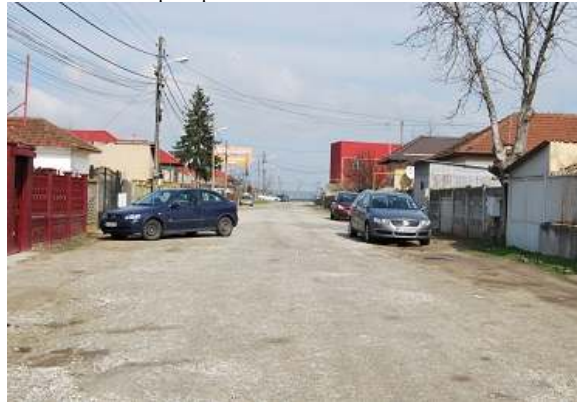
Amplasată în zona cu același nume, strada Izvorul Rece are o lungime de cca. 650m și prezintă o structura rutieră realizată din balast compactat. Tronsonul cuprin între intrarea din E70 și zona sondajului F2\_84, a fost recent impietruit (foto 84.1, 84.2), în rest este deteriorat, fiind afectat de gropi /tasări (foto 84.3, 84.4).

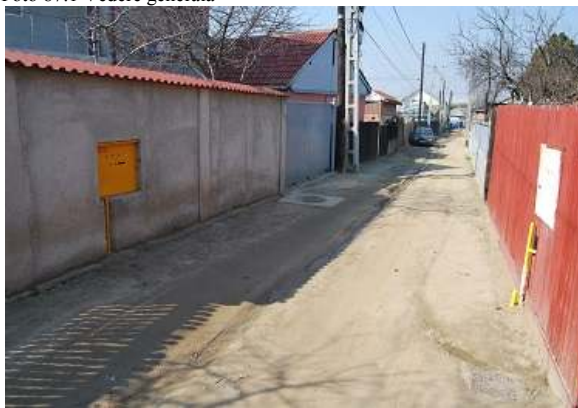
Foto 87.1 Vedere generală

Amplasată în cartierul Ghercești și cu o lungime de cca. 290m, delimitată de str. Rodna (la Vest) și str. Viilor (la Est), cu un aspect de aleee și o lățime ce permite cu greu circulația rutieră decât pe ambele sensuri, str. Postăvarul prezintă o structura rutieră realizată dintr-un amestec de balast nisipos  $\pm$  bolovăniș/piatră spartă și/sau resturi de materiale de construcții cu liant argilos nisipos, compactat, aflată într-o stare necorespunzătoare, afectat de gropi și fâgașe.

Zonele pietonale nu sunt delimitate / amenajate. În amplasament au fost identificate cămine de vizitare ale rețelelor îngropate. (foto 87.1-87.3)

La nivelul amprizei întregiului sector de stradă ce va fi supus modernizării/reabilitării s-a observat o stare de degradare avansată a structurii rutiere, caracterizate prin defecțiuni și degradări de tipul vălurilor, burdușirilor, zonelor depresionare și tasărilor locale favorabile acumulării și staționării apelor meteorice, precum și lipsa lucrărilor de scurgere, drenaj și evacuare a apelor pluviale.

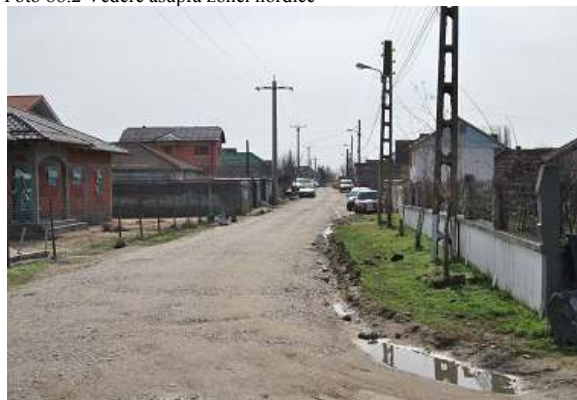
Foto 88.2 Vedere asupra zonei nordice

Structura rutieră este din balast compactat. Carosabilul dela Nord de alea I Izvorul Rece, a fost recent impietruit (balast compactat – foto 88.1), în rest este deteriorat, fiind afectat de gropi /tasări (foto 88.2).

La nivelul amprizei întregiului sector de stradă ce va fi supus modernizării/reabilitării s-a observat o stare de degradare avansată a structurii rutiere, caracterizate prin defecțiuni și degradări de tipul văturirilor, burdușirilor, fâgașelor longitudinale, gropilor, zonelor depresionare și tasărilor locale favorabile acumulării și staționării apelor meteorice, precum și lipsa / nefuncționalitatea lucrărilor de scurgere, drenaj și evacuare a apelor pluviale.

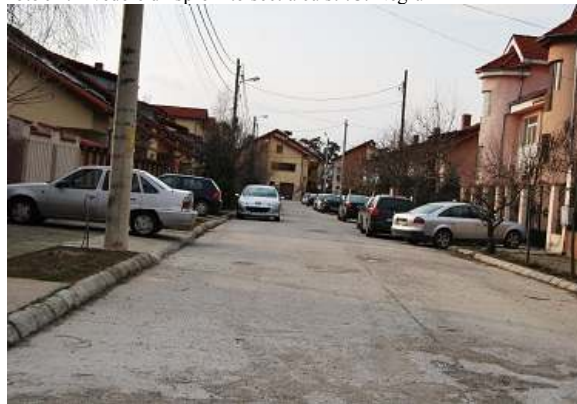
Foto 91.1 vedere dinspre intersecția cu str.C. Negruzzi

Structura rutieră este realizată din beton pus în operă peste un strat de balast compactat. Carosabilul este deteriorat, afectat, în special, de degradări în zona rosturilor de cofrare și-a căminelor de vizitare a rețelelor subterane.

Zonele pietonale, realizate din beton, sunt delimitate de carosabil prin borduri de beton degradate și/sau înierbate. În amplasament s-au observat sisteme de captare/drenare a apelor pluviale și rețele îngropate.

La nivelul amprizei întregiului sector de stradă ce va fi supus modernizării/reabilitării s-a observat o stare de degradare avansată a structurii rutiere, caracterizate prin defecțiuni și degradări de tipul fisurilor/crăpăturilor, gropilor, zonelor depresionare și tasărilor locale favorabile acumulării și staționării apelor meteorice.
