**HOTĂRÂREA NR. 395**  
**privind aprobarea Expertizei tehnice și a Documentației de Avizare a**  
**Lucrărilor de Intervenții pentru obiectivul de investiție**  
**„Modernizare str. Măcinului” – varianta 1**

**EXPERTIZA TEHNICA**  
**MODERNIZARE STRAZI IN MUNICIPIUL CRAIOVA JUDETUL DOLJ.**  
**Strada Macinului.**

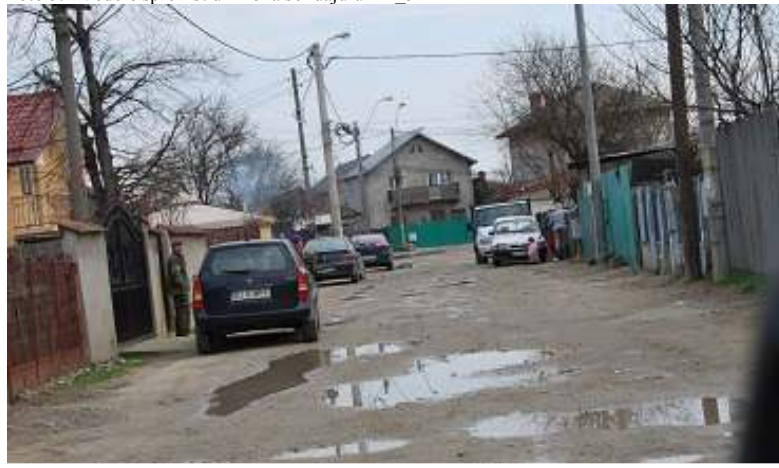
Foto 5.1 Vedere spre Est din zona sondajului F1\_5

La nivelul amprizei întregului sector de stradă ce va fi supus modernizării/reabilitării s-a observat o stare de degradare avansată a structurii rutiere, caracterizate prin defecțiuni și degradări de tipul vălurilor, burdușirilor, fâgașelor longitudinale, gropilor, zonelor depresionare și tasărilor locale favorabile acumulării și staționării apelor meteorice, precum și lipsa lucrărilor de scurgere, drenaj și evacuare a apelor pluviale.

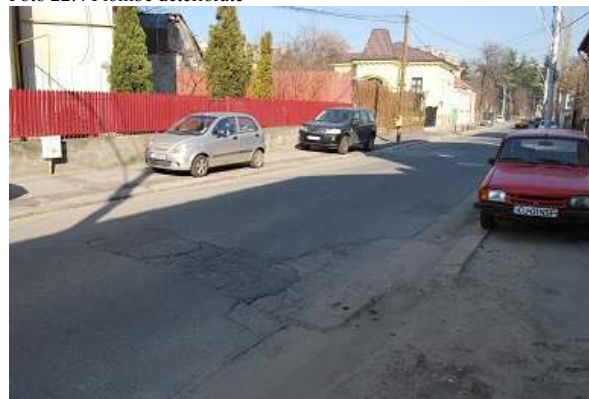
Foto 22.4 Plombe deteriorate
