**HOTĂRÂREA NR. 396**  
**privind aprobarea Expertizei tehnice și a Documentației de Avizare a**  
**Lucrărilor de Intervenții pentru obiectivul de investiție**  
**„Modernizare str. Vrancei” – varianta 1**

**EXPERTIZA TEHNICA**  
**MODERNIZARE STRAZI IN MUNICIPIUL CRAIOVA JUDETUL DOLJ.**  
**Strada Vrancei.**

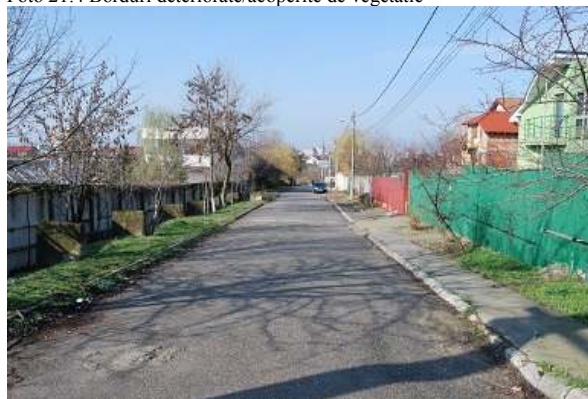
Foto 21.4 Borduri deteriorate/acoperite de vegetatie
