# **RAPORT DE EVALUARE**

**a construcției - anexă, conform Legii 255/2010 pentru obiectivul  
„Construire pistă de biciclete în localitatea Giarmata Vii, UAT Ghiroda,  
Județul Timiș”**

**Beneficiar: S.C. TOPO MAS SRL**  
**Moșnița Nouă, str. Harap Alb, nr.11, ap.1, jud. Timiș**  
**Utilizator: COMUNA GHIRODA**

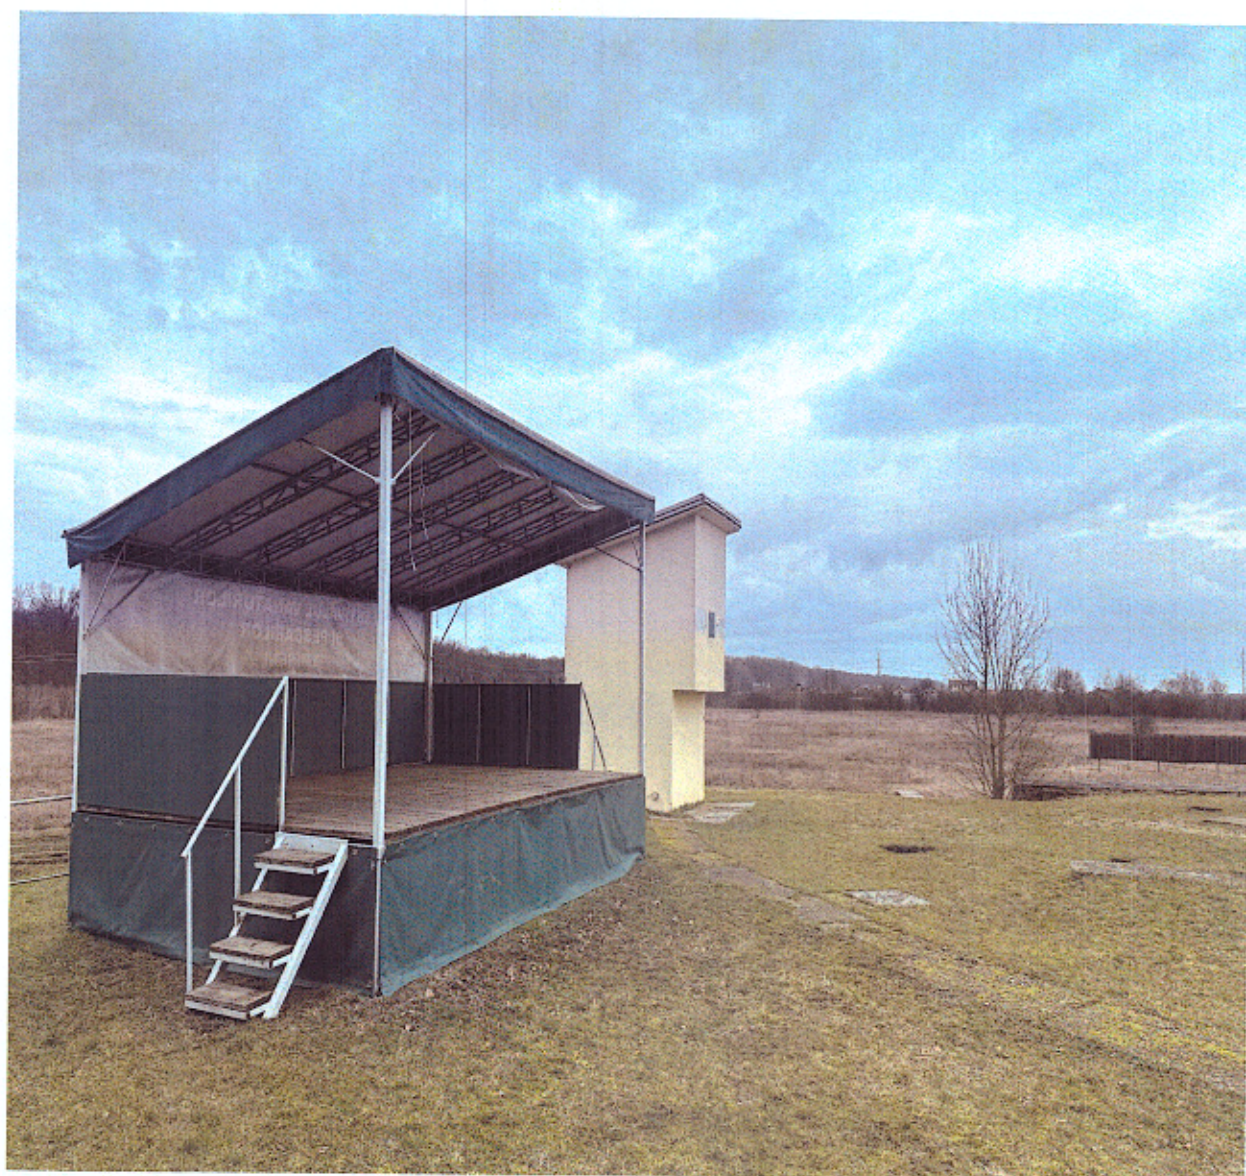
## FOTOGRAFII

| Tip clădire | Scena Copertina | | |
| Fundații | Nu există | | |
| Structură | Metalică+Lemn | | |
| Acoperiș | Prelată | | |
