## HOTARARE

### pentru aprobarea Regulamentului privind stabilirea condițiilor de impunere a supraimpozitării pe clădirile neîntreținute de pe raza municipiului Oradea

## Regulament privind stabilirea conditiilor de impunere a supraimpozitarii pe cladirile neintretinute de pe raza municipiului Oradea

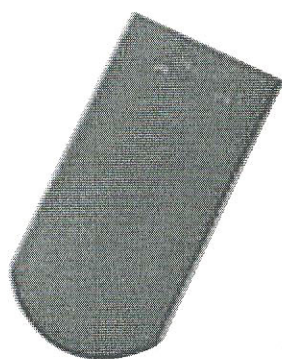
ȚIGLĂ SOLZ  
(ROTUNDĂ)

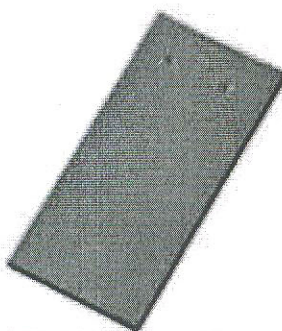
ȚIGLĂ SOLZ  
(DREAPTĂ)
