**INVESTIȚIA:** "REPARAȚII ȘI MODERNIZARE TROTUARE PE STRADA CONSTANȚEI,  
COMUNA TÂRGUȘOR, LOCALITATEA TÂRGUȘOR, JUDEȚUL CONSTANȚA"

**FAZA:** DOCUMENTAȚIE DE AVIZARE A LUCRĂRILOR DE INTERVENȚII

# **~ RAPORT DE EXPERTIZA TEHNICA ~**

***REPARAȚII ȘI MODERNIZARE TROTUARE PE  
STR.CONSTANȚEI COMUNA TÂRGUȘOR,  
LOCALITATEA TÂRGUȘOR, JUDEȚUL CONSTANȚA***

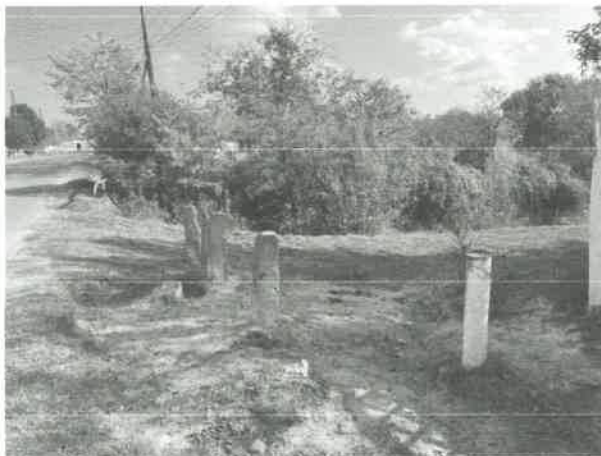
În zona intersecției DJ 255 cu DJ 222, pe partea opusă, se dezvoltă o mică ravenă, ce în sezoanele ploioase colectează apele de precipitații și le dirijează către emisarul natural din zovă, de care se va ține seama.

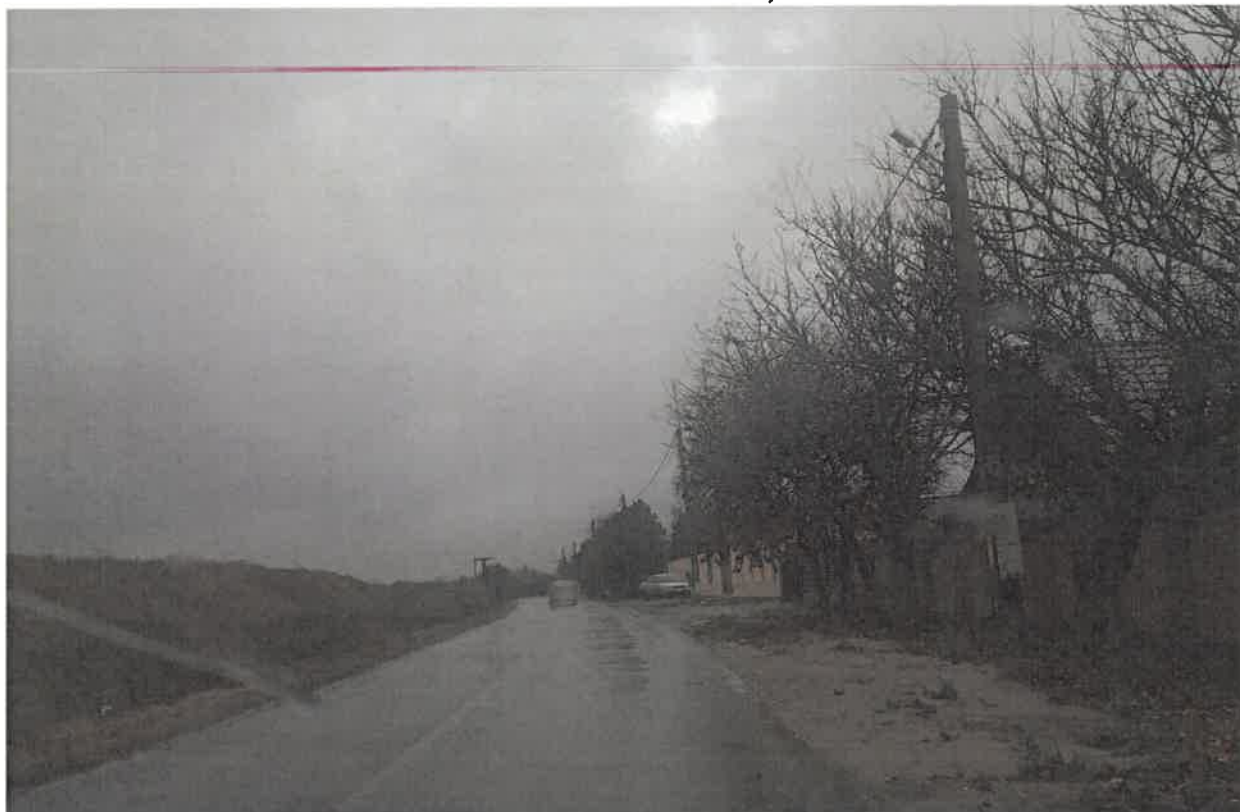
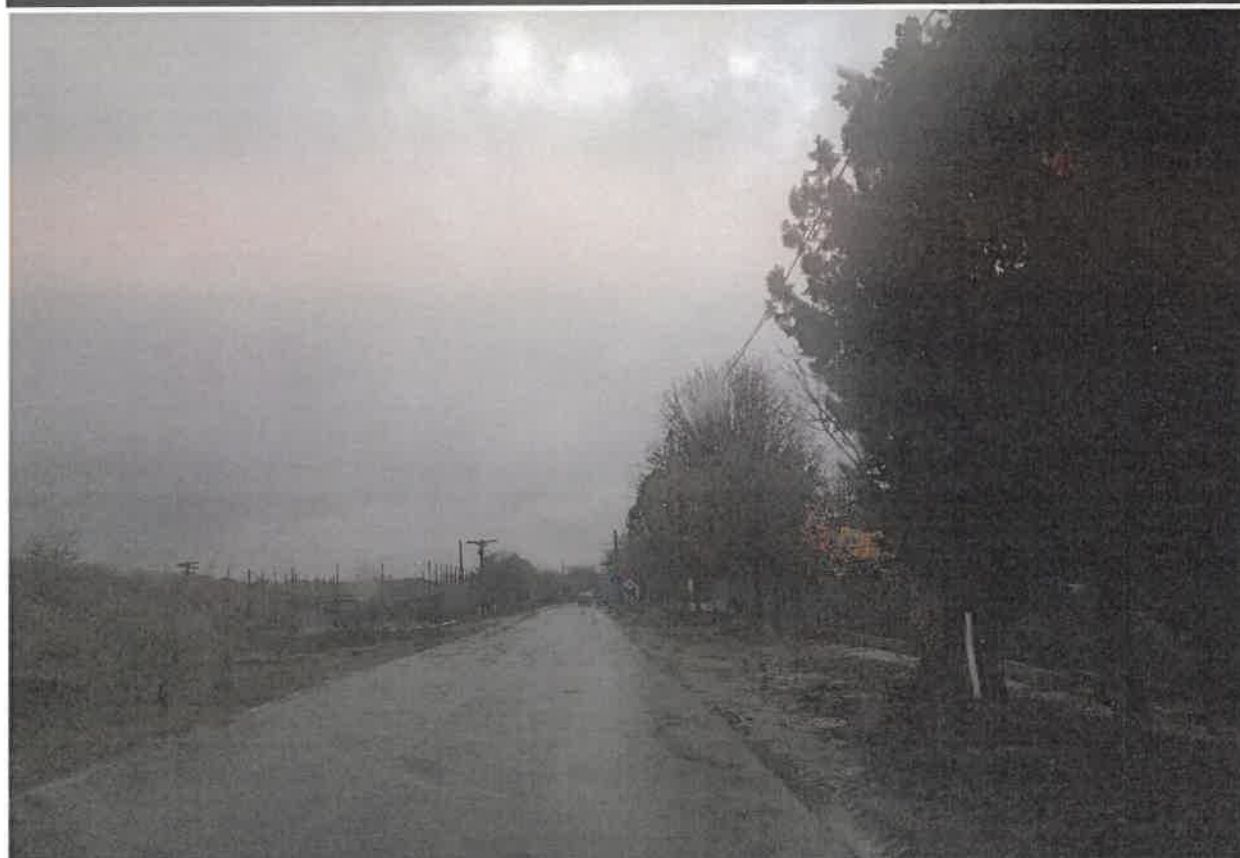
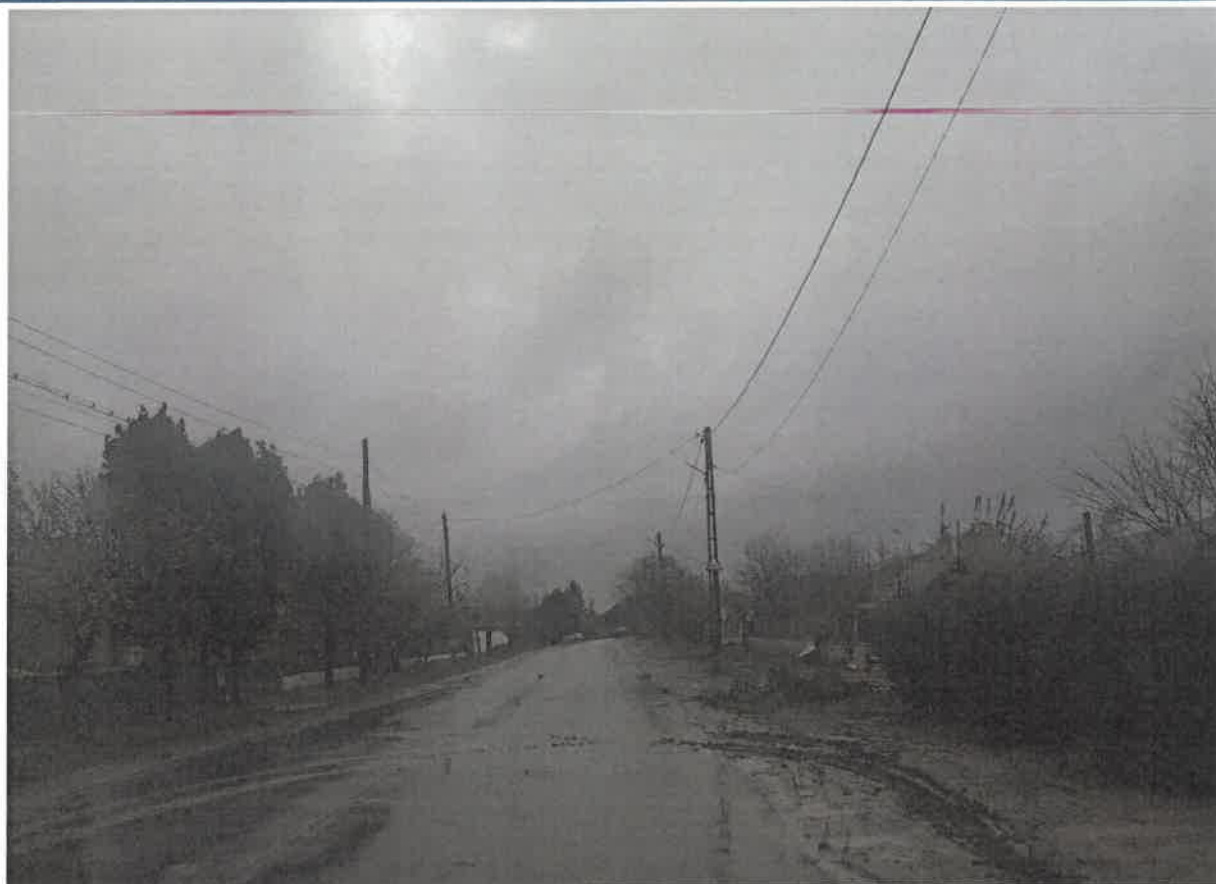
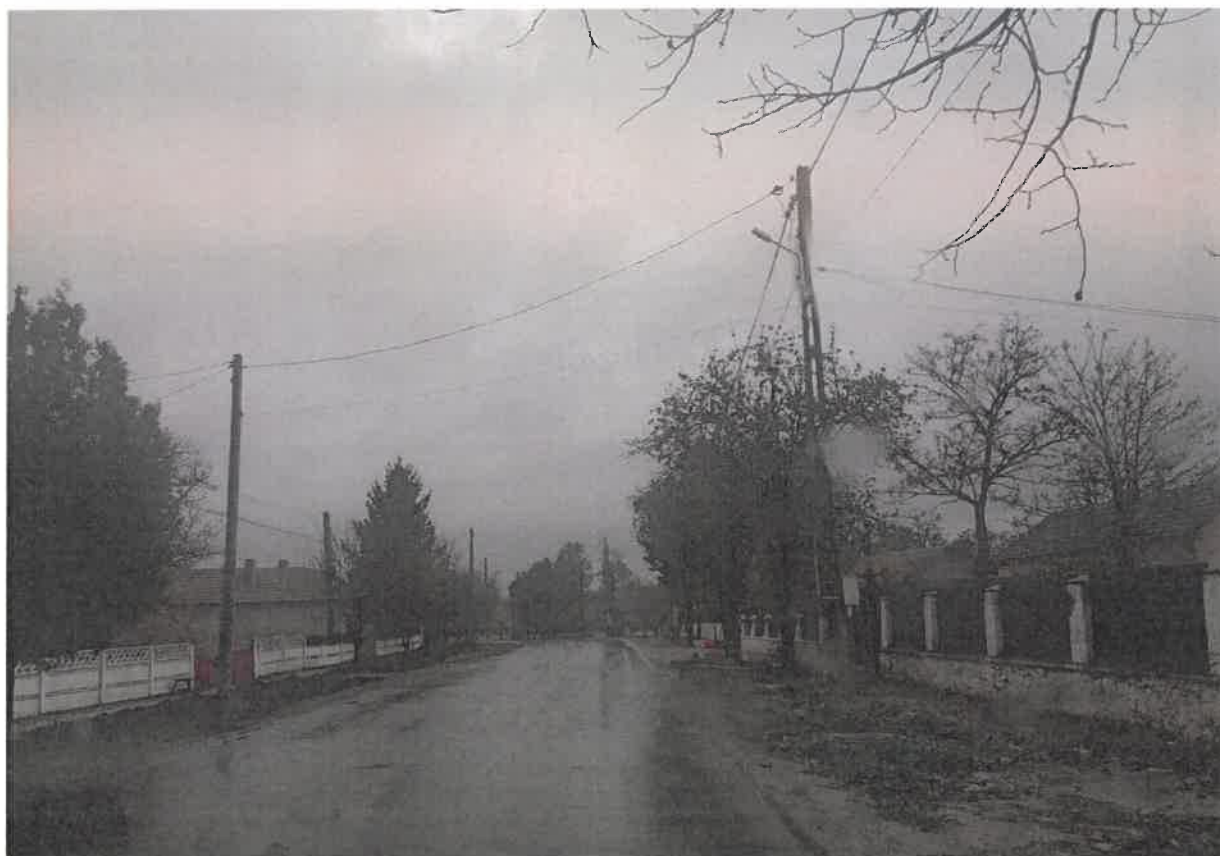
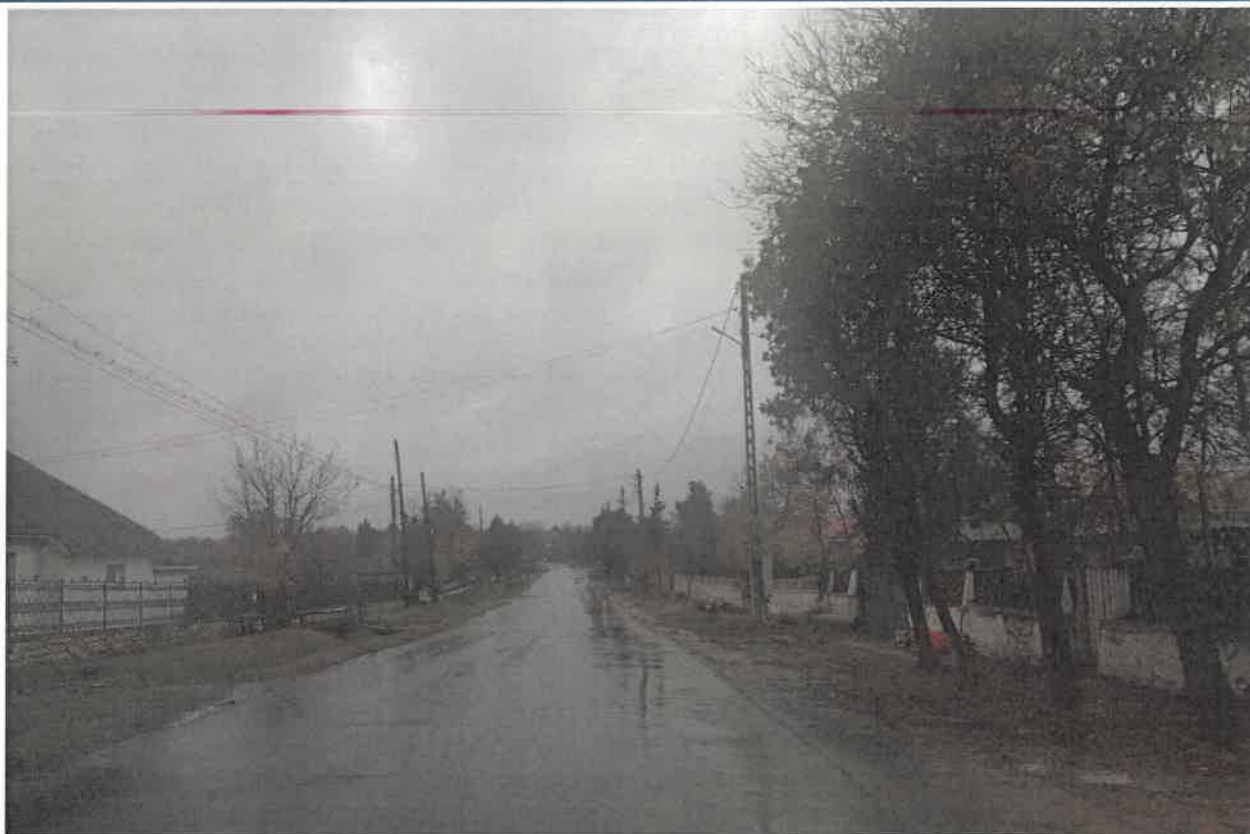
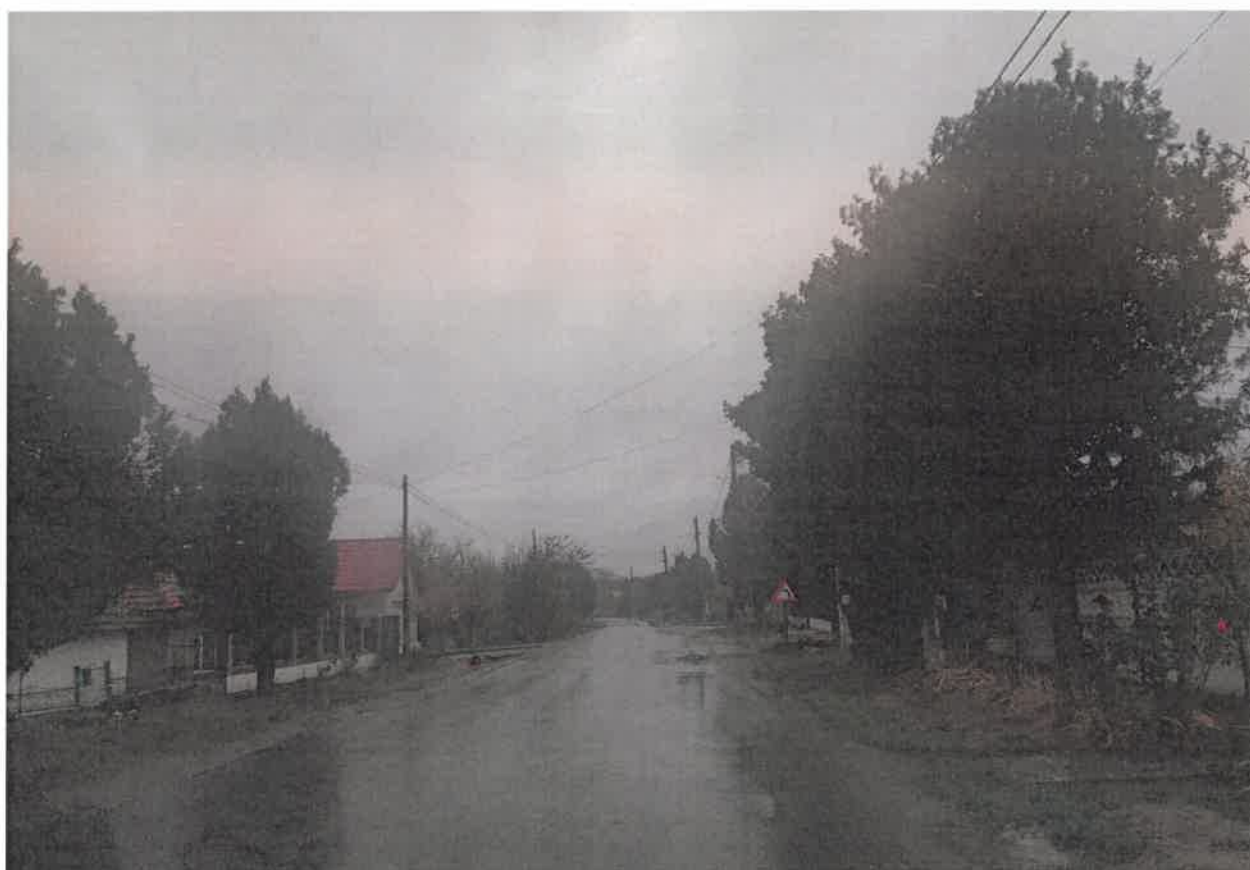
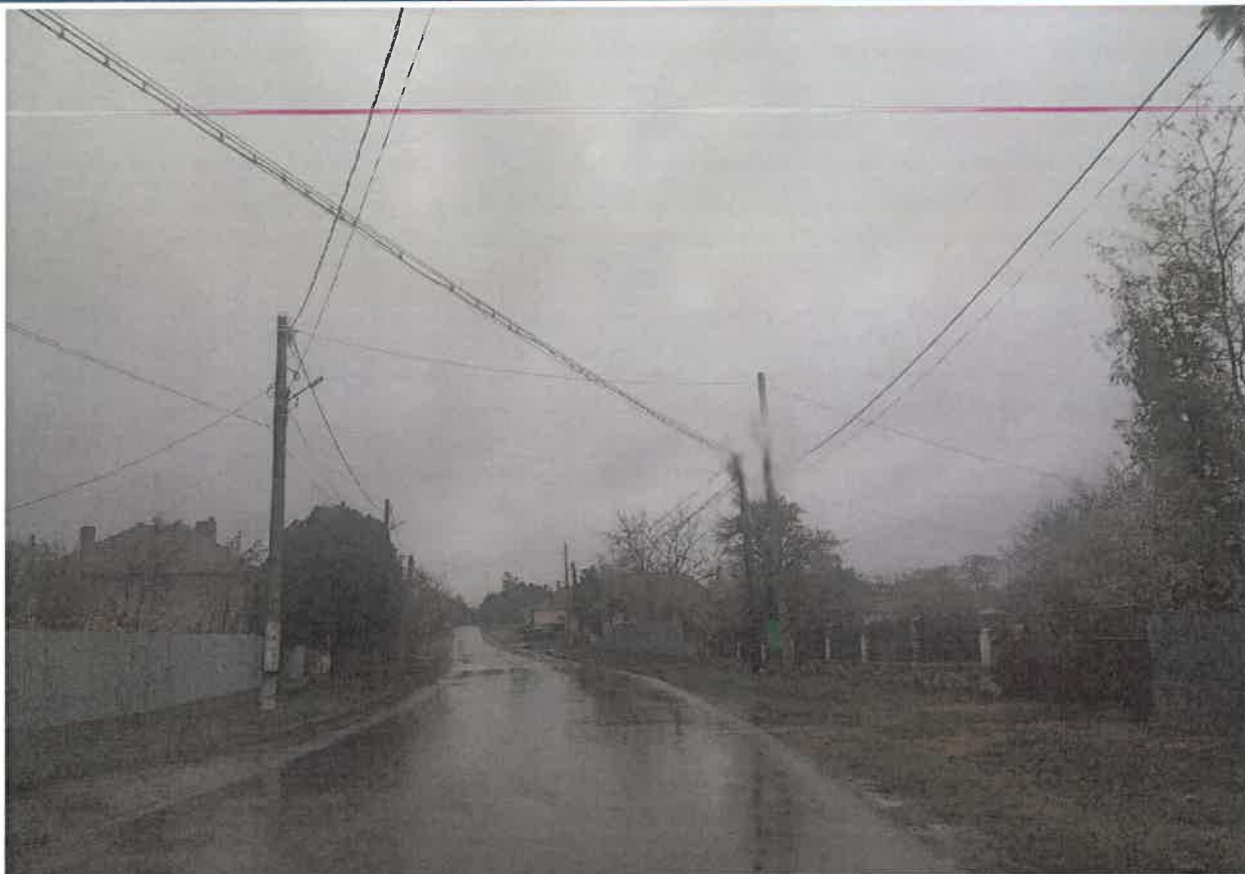
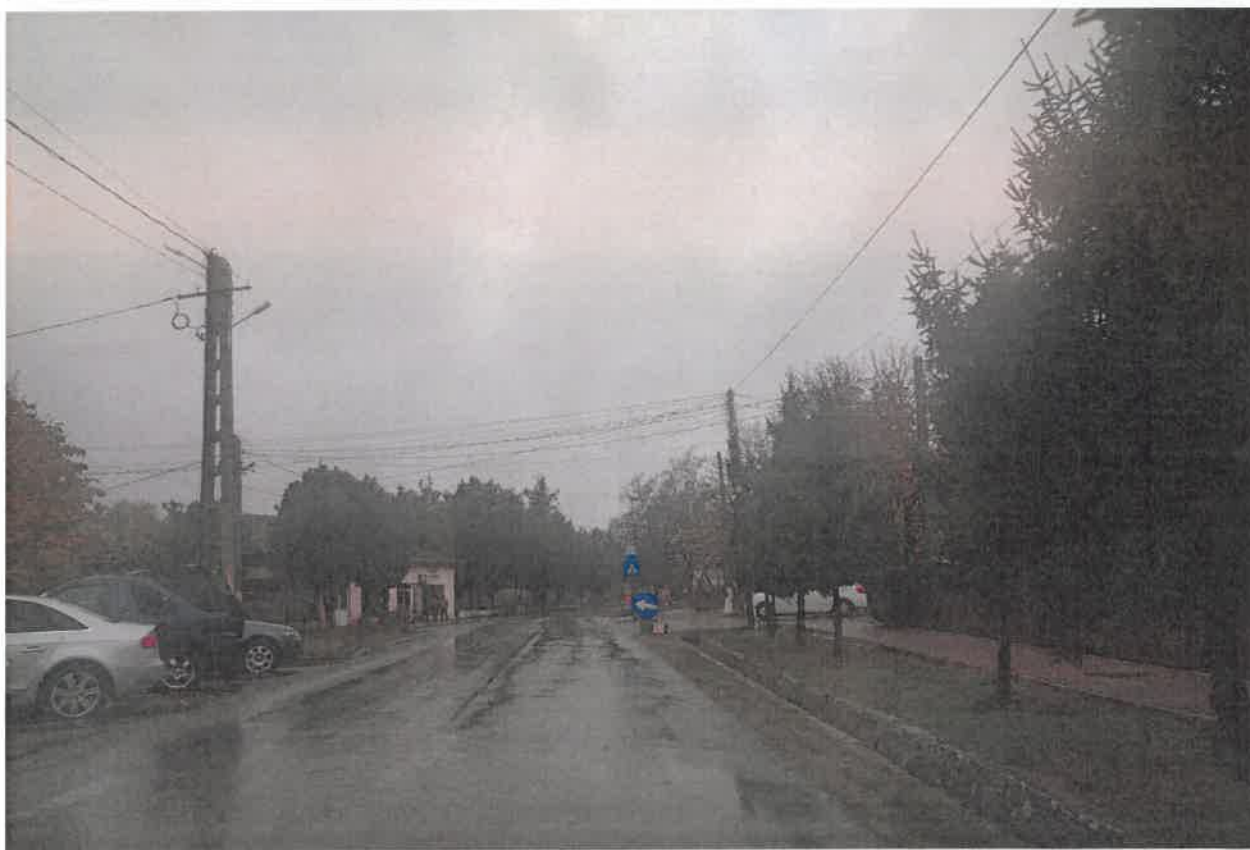
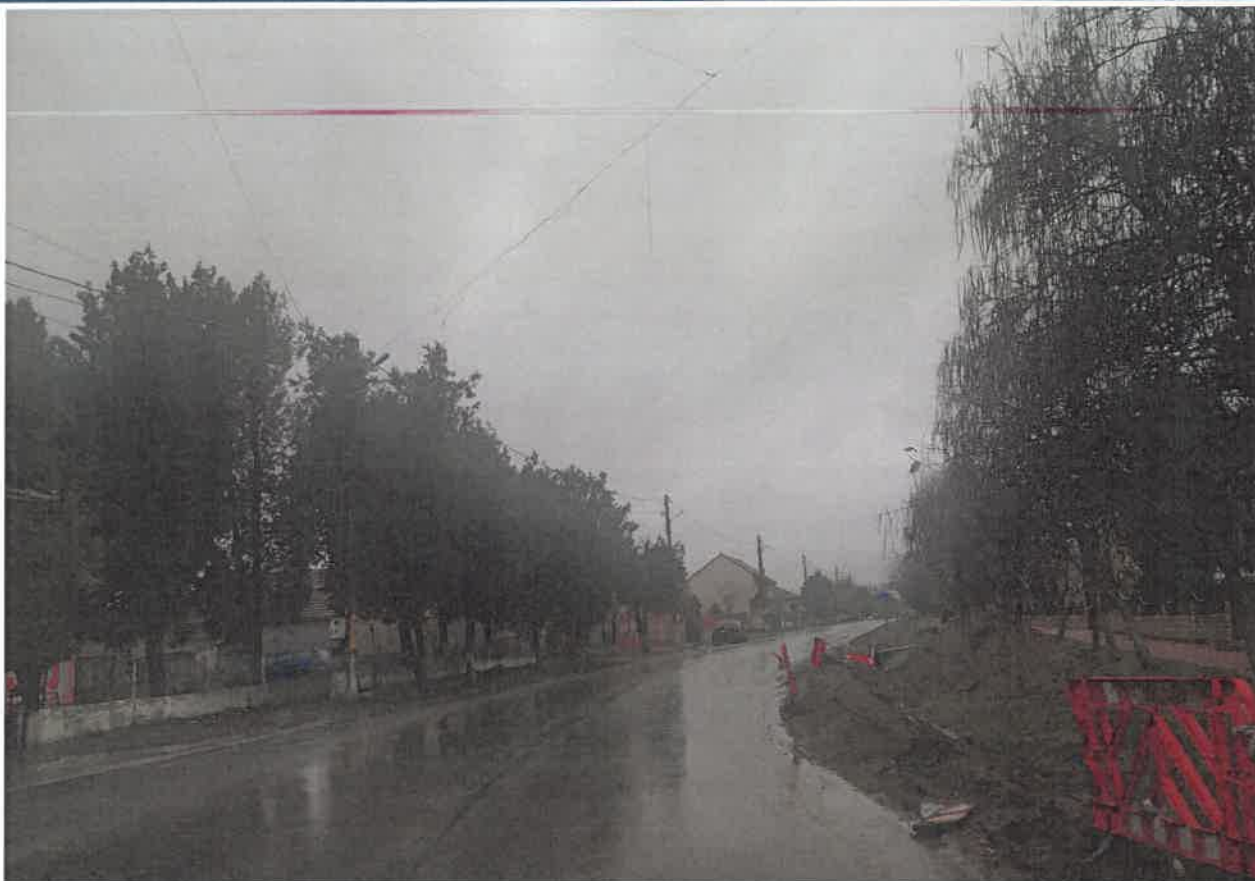
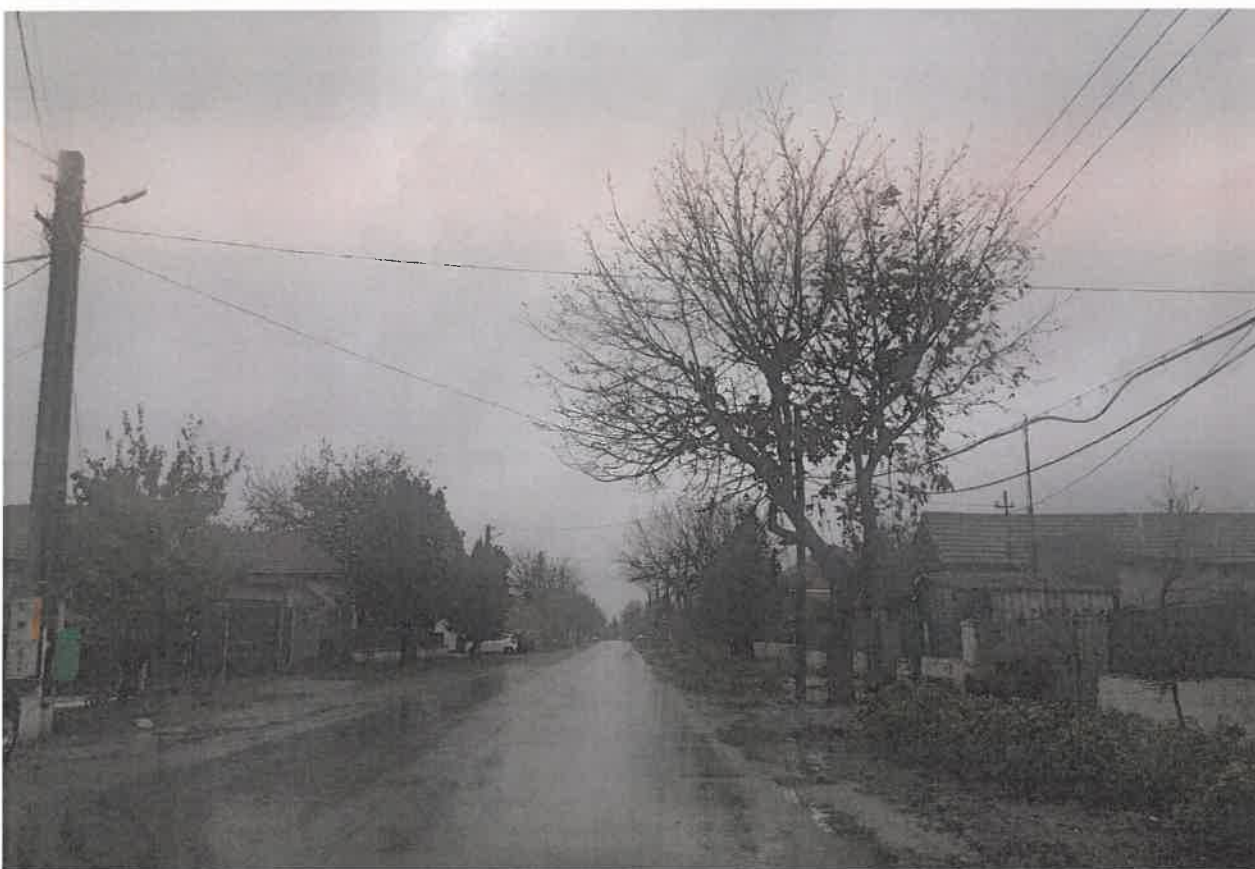
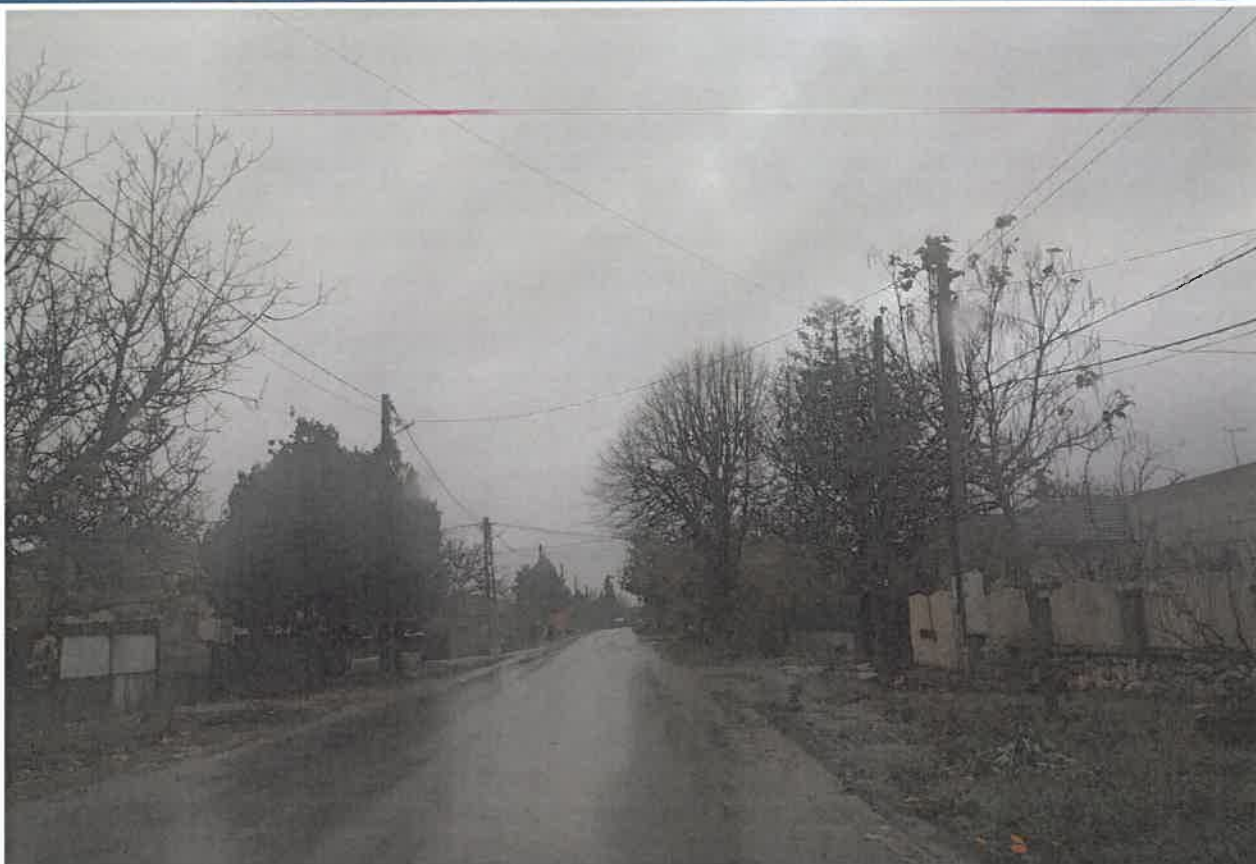
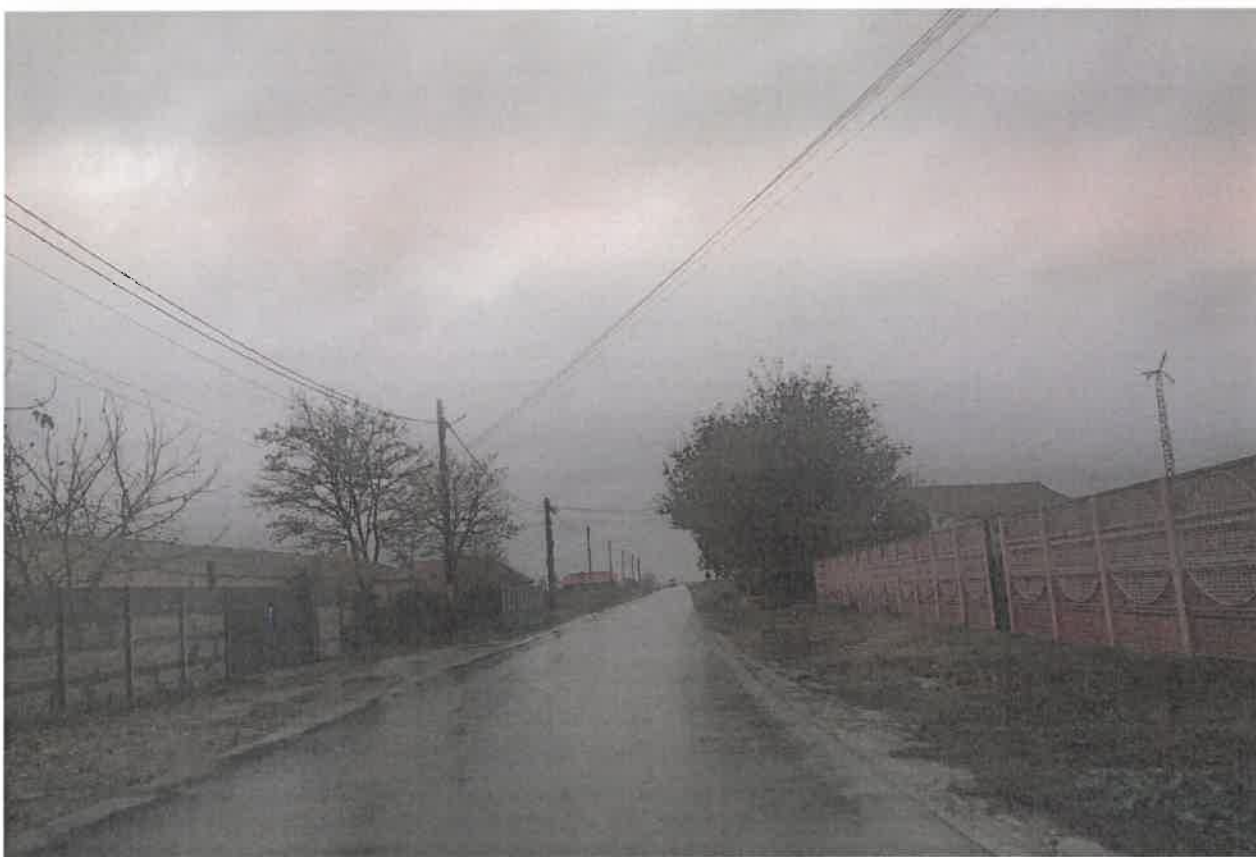
## Str. Constanței

- terenul studiat dispune de strat de pământ negru, local eterogen, cu grosime cuprinsă între 0.3 – 1.00 m, urmat de un orizont loessoid, constituit din prafuri argilos loessoide, galebene – cafenii, vârtoase în general, până la adâncimea investigată (2.00 m). Trotuarele existente prezintă local, trotuare din beton degradate, cu denivelări, gropi fără pante transversale, făcând improprie circulație pietonală în condiții de siguranță și confort;
- acostamentele există doar parțial;
- elementele de colectare și dirijare a apelor pluviale – șanțuri, podețe de subtraversare sunt doar parțial.

Sub acțiunea factorilor climatici, suprafața trotuarelor existente s-a degradat, prezentând defecțiuni grave (văluriri, fâgașe, praf vara și noroi în perioadele ploioase) ceea ce face ca în timpul primăverii și toamna circulația pietonilor să fie îngreunată.

- elemente geometrice nesistematizate în plan și profil longitudinal;
- lipsa pantelor transversale;
- structura rutieră degradată realizată din beton;
- regimul de scurgere al apelor deficitar, determinat de lipsa amenajării elementelor de colectare și dirijare a apelor pluviale (șanțuri, rigole, podețe).

Pentru îmbunătățirea condițiilor de trai a locuitorilor din zonă, se prevede aducerea trotuarelor în stare tehnică corespunzătoare desfășurării circulației pietonilor, în condiții favorabile prin amenajare cu un sistem rutier corespunzător, conform normativelor tehnice în vigoare.

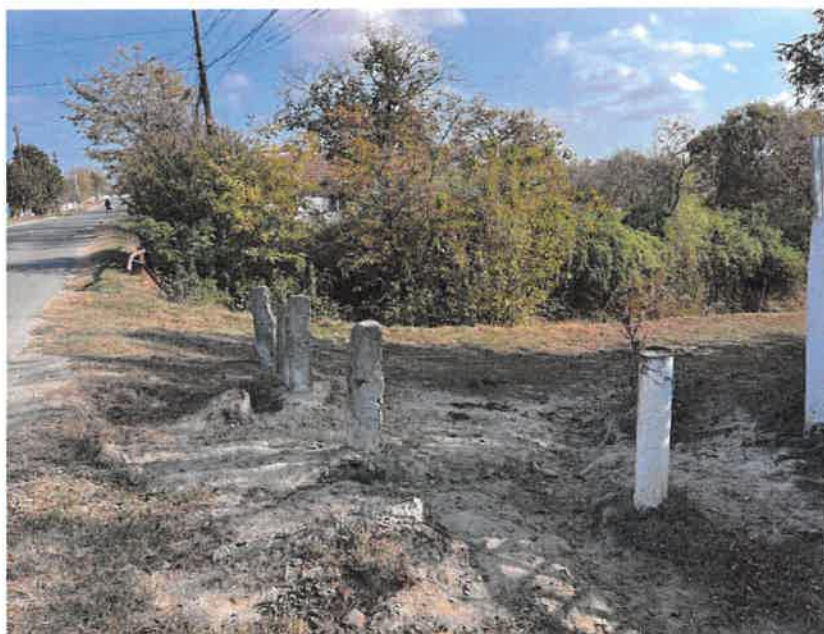
În zona intersecției DJ 255 cu DJ 222, pe partea opusă, se dezvoltă o mică ravenă, ce în sezoanele ploioase colectează apele de precipitații și le dirijează către emisarul natural din zovă, de care se va ține seama.
