HOTĂRÂREA NR. 273

privind aprobarea Documentaţiei de Avizare a Lucrărilor de Intervenţii „Creşterea eficienţei energetice a blocurilor de locuinţe în Municipiul Craiova bloc Bl.U7, situat în Str.Calea Bucureşti, nr.102”

DOCUMENTATIA DE AVIZARE A LUCRARILOR DE INTERVENTII

Denumire proiect **Reabilitare termica BLOC U7**

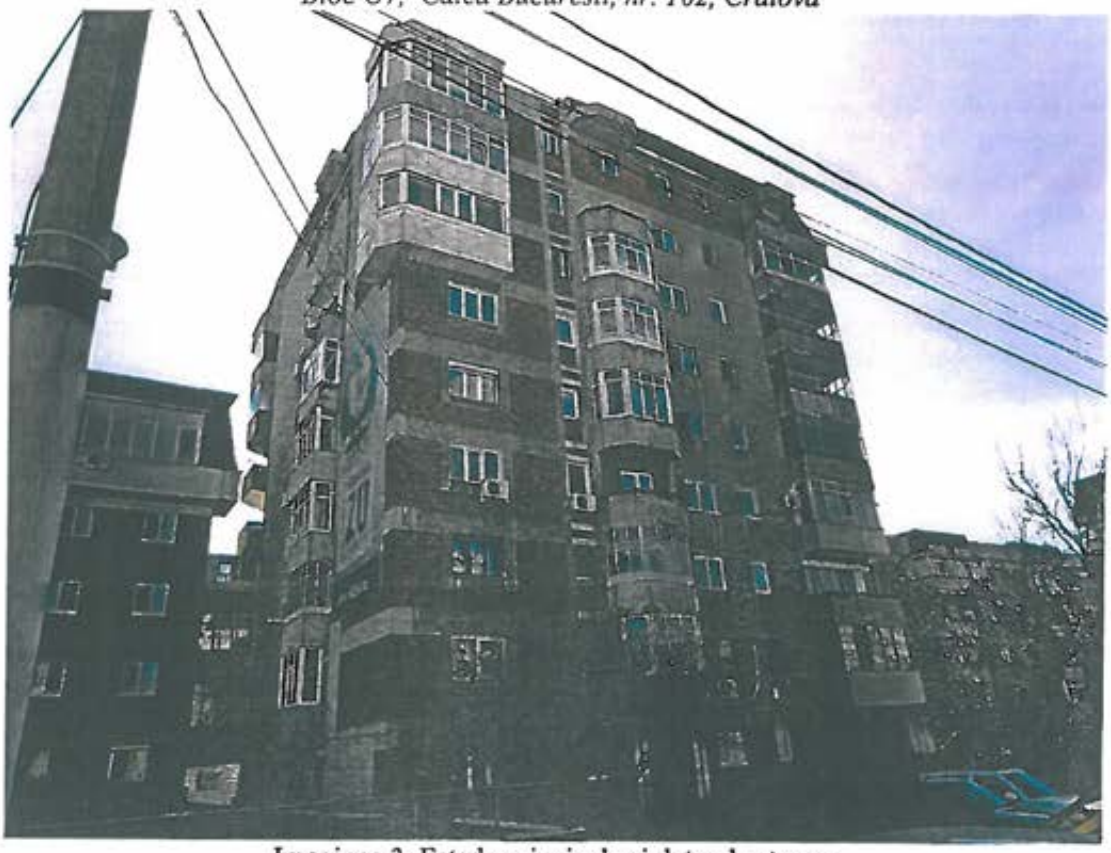
Imaginea 1. Fatada principala

Imaginea 2. Fatada posterioara

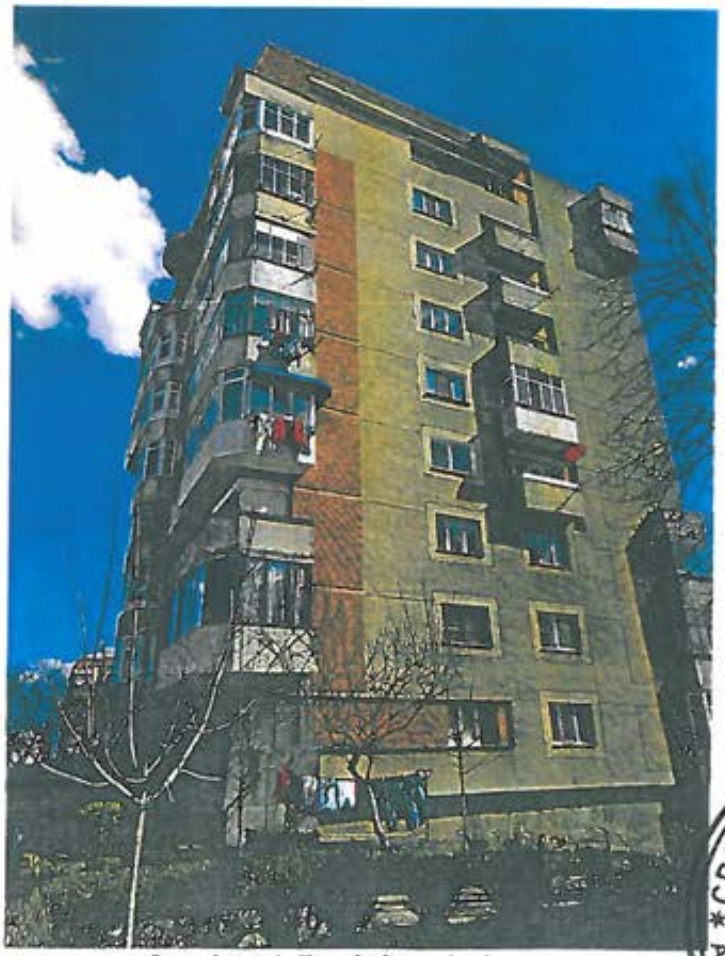
Imaginea 3. Fatada principala si laterala stanga

Imaginea 4. Fatada laterala dreapta
