HOTĂRÂREA NR. 277

privind aprobarea Documentaţiei de Avizare a Lucrărilor de Intervenţii „Creşterea eficienţei energetice a blocurilor de locuinţe în Municipiul Craiova bloc Bl.O8, situat în Str.Calea Bucureşti, nr.94”

DOCUMENTATIA DE AVIZARE A LUCRARILOR DE INTERVENTII

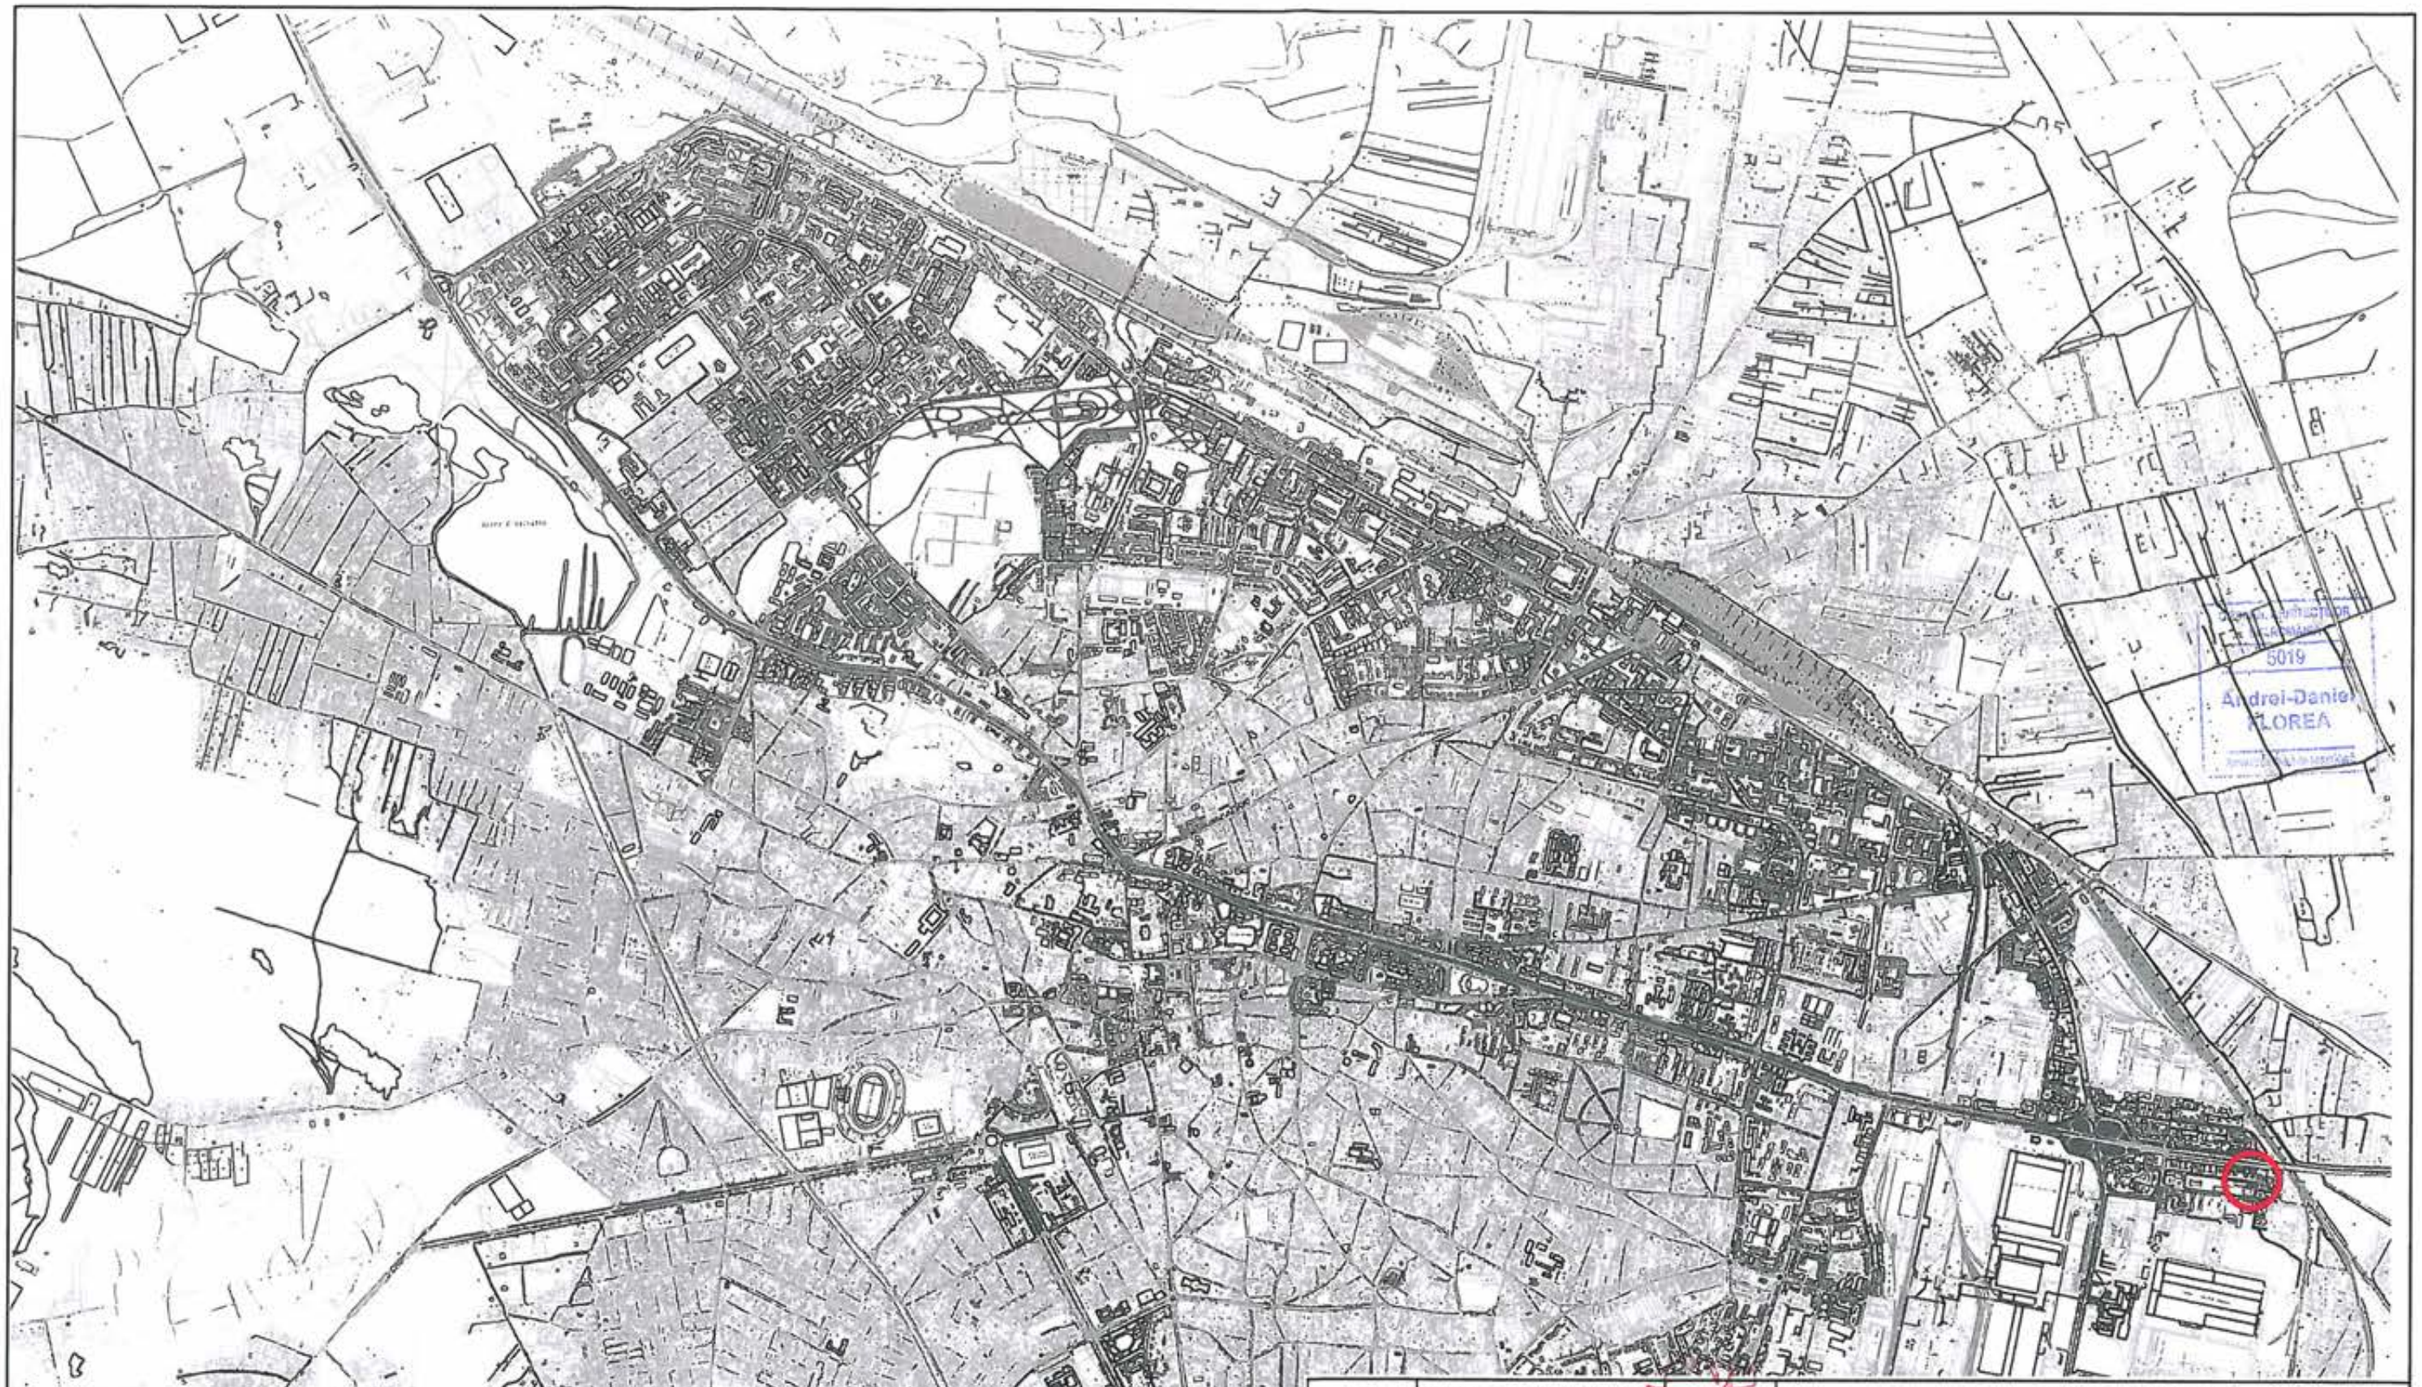
RELEVEU FOTO – CALEA BUCURESTI, NR. 94, BL. O8, MUNICIPIUL CRAIOVA

Astfel, au fost constatate degradari ale elementelor nestructurale:

- degradarea tencuielilor la peretii exteriori;

- corodarea elementelor metalice aparente ale balcoanelor;
- degradarea aticelor;
- degradarea hidroizolatiei terasei.

De asemenea s-a constatat faptul ca sarpanta despre care s-a mentionat la Cap.I-Descrierea imobilului, este executata fara autorizatie de constructie si nu respecta conditiile de dimensionare si alcatuire a unei sarpante corecte. Sarpanta existenta construita fara autorizatie de constructie nu poate fi mentinuta deoarece ea nu poate fi consolidata avind in vedere inaltimea mica a acesteia care nu permite circulatia fara a fi demontata.De asemenea ea nu poate fi ignifugata si nici nu se poate executa termoizolatia planseului de la ultimul nivel in vederea reabilitarii termice.
In acest caz se recomanda ca aceasta sarpanta sa fie demontata si refacuta termo si hidroizolatia terasei .
Toate degradarile constatate vor fi remediate inaintea inceperii lucrarilor de izolare termica.
