HOTĂRÂREA NR.545

privind aprobarea Documentaţiei de Avizare a Lucrărilor de Intervenţii „Creşterea eficienţei energetice a blocurilor de locuinţe în Municipiul Craiova bloc D25, situat pe Str. Popescu Voitesti, Nr. 5”

Faza: EXPERTIZA TEHNICA

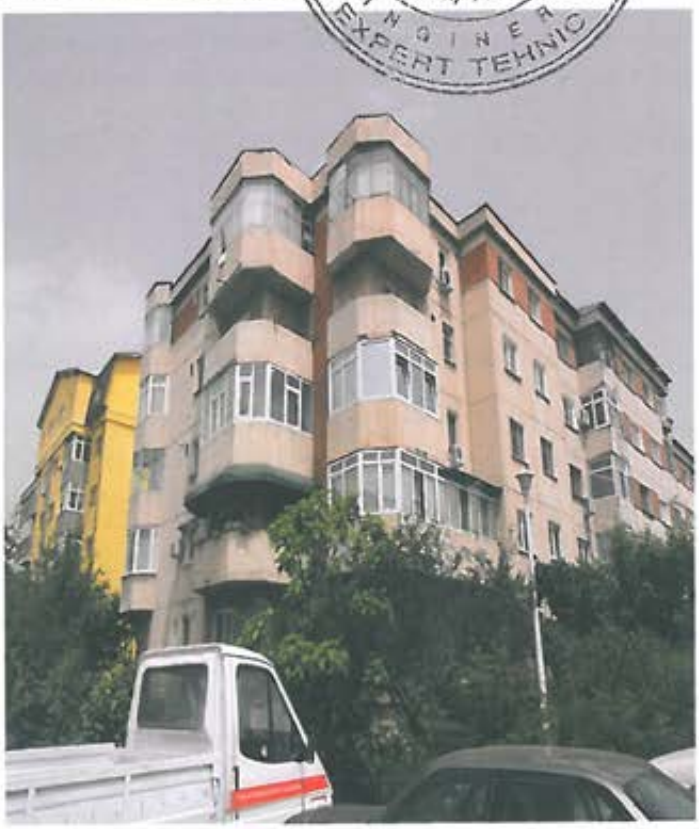
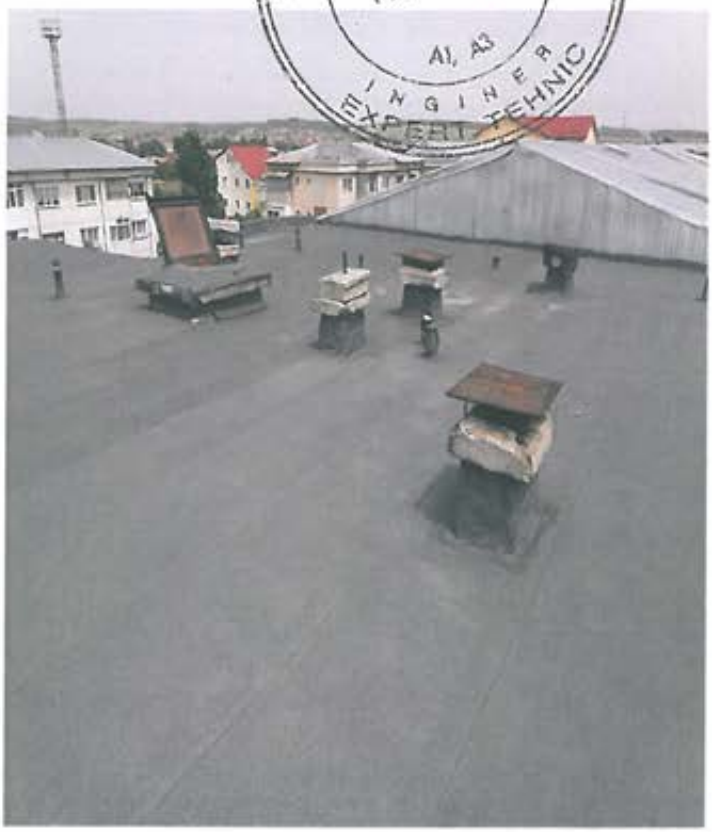
RELEVEU FOTO – STR POPESCU VOITESTI, BL. D25, MUNICIPIUL CRAIOVA

Astfel, au fost constatate degradari ale elementelor nestructurale:

- degradarea tencuielilor la peretii exteriori;
- corodarea elementelor metalice aparente ale balcoanelor;
- degradarea aticelor;
- degradarea hidroizolatiei terasei, remediata in cursul anului 2010.

Toate degradarile constatate vor fi remediate inaintea inceperii lucrarilor de izolare termica.
