HOTĂRÂREA NR. 371

privind aprobarea Expertizei tehnice şi a Documentaţiei de Avizare a Lucrărilor de Intervenţii pentru obiectivul de investiţie „Reabilitare str. Gh. Bibescu" – varianta 1

EXPERTIZA TEHNICA

MODERNIZARE STRAZI IN MUNICIPIUL CRAIOVA JUDETUL DOLJ.
Strada Grigore Bibescu.

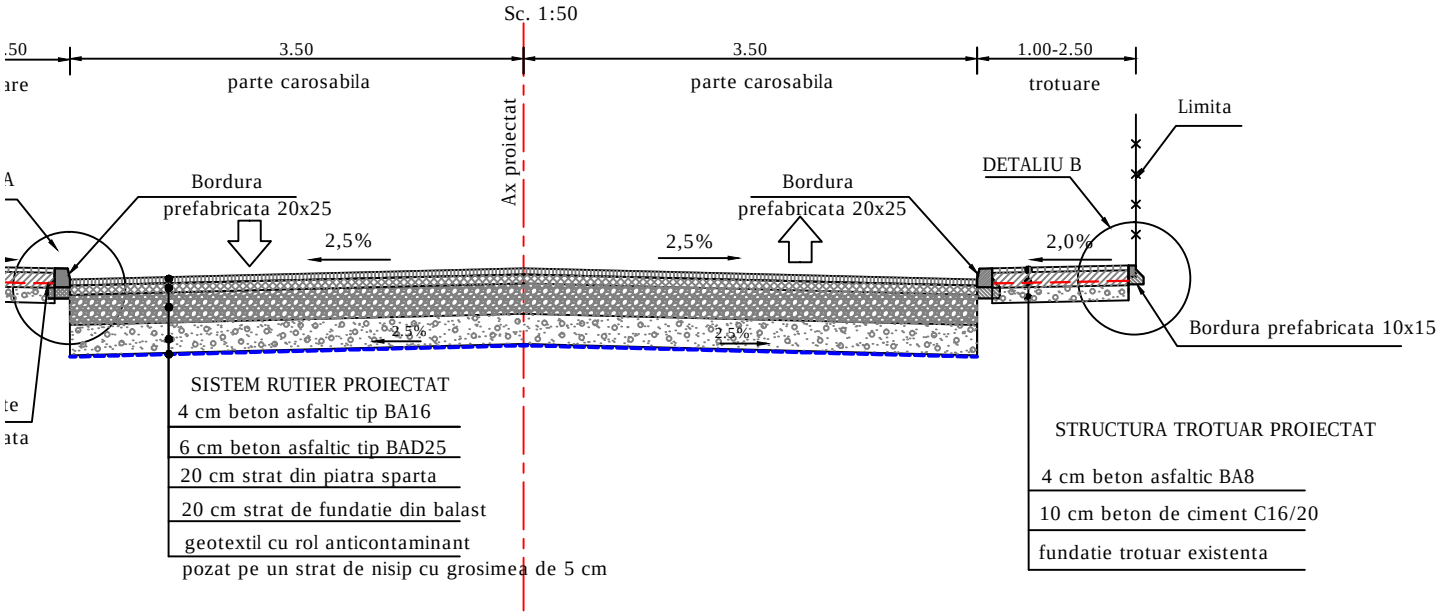
PROFIL TRANSVERSAL TIP 2

pe zonele cu defecte structurale ale sistemului rutier si a trotuarelor

Pentru zonele cu defecte structurale – Profile tip 2 si 3

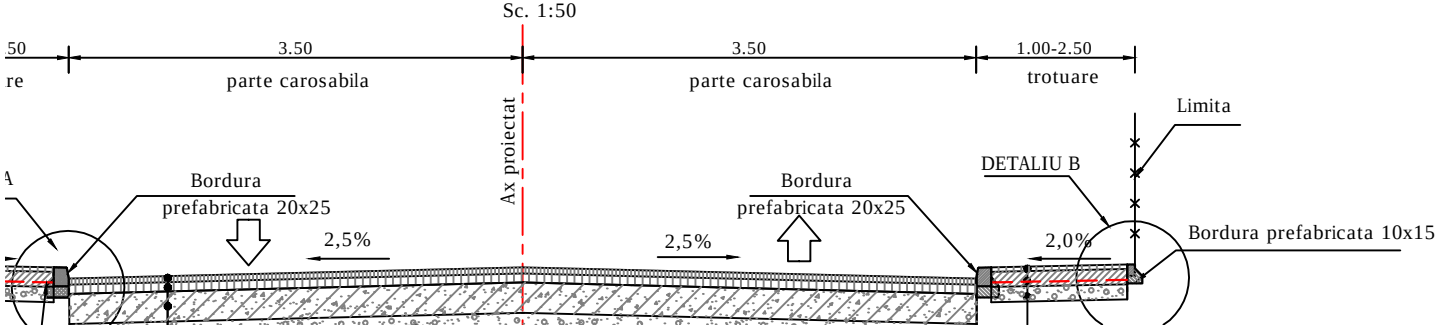
PROFIL TRANSVERSAL TIP 3

e zonele cu defecte structurale ale sistemului rutier si a trotuarelor
