**HOTĂRÂREA NR. 102 DIN 31.03.2021**

**privind aprobarea documentației tehnico-economice, faza Documentație de Avizare Lucrări de Intervenție pentru investiția „Modernizarea grupului de cogenerare de 14 MWe din cadrul SACET Bacău”, actualizată**

Actualizare martie 2021

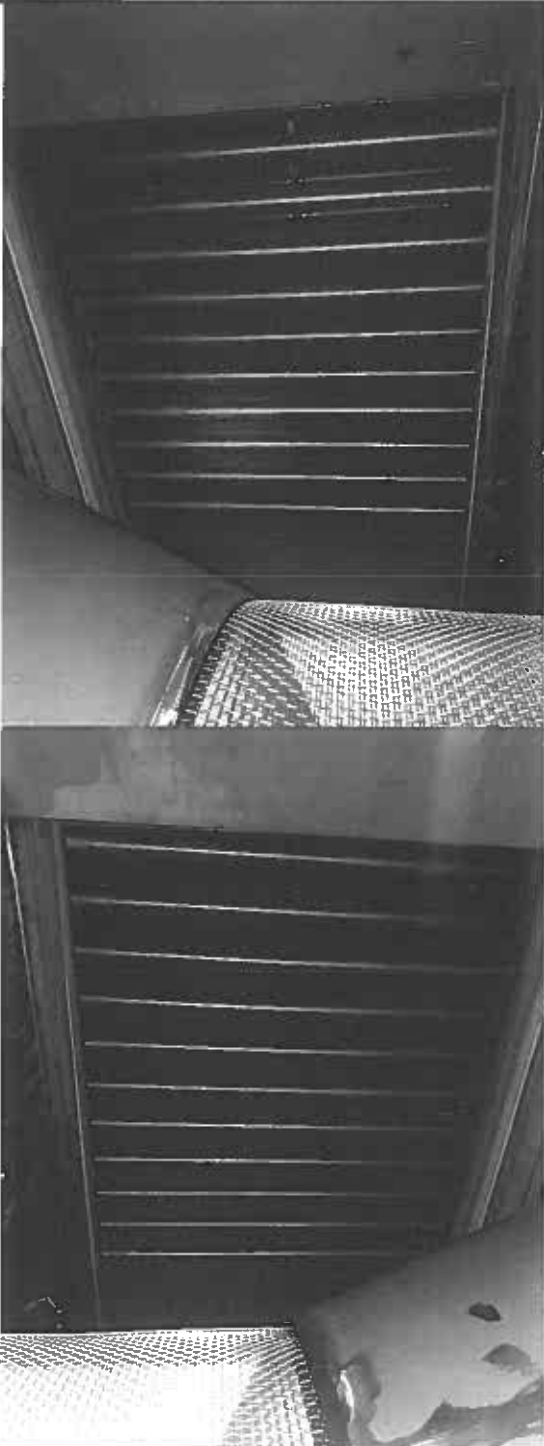
| Access location<br>Description | Picture | Inspection for | Severity / Comments |
|---|---|---|---|
| A<br><br>Silencer | | a)Oxidation. Affected area | Normal Condition<br>Not applicable |

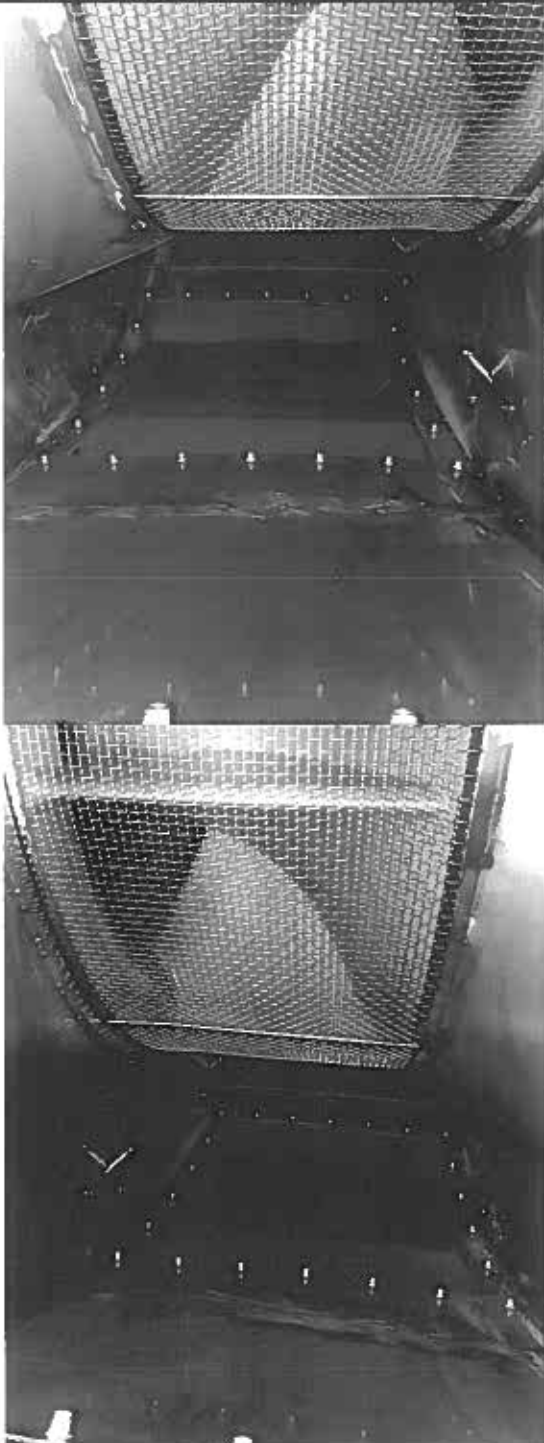
| Access location<br>Description | Picture | Inspection for | Severity / Comments |
|---|---|---|---|
| A<br><br>Air Inlet Duct | | a)Potential FOD<br>b)Corrosive Pitting<br>c)Cracks<br>d)Excessive Fouling | Normal Condition<br><br>Not applicable |

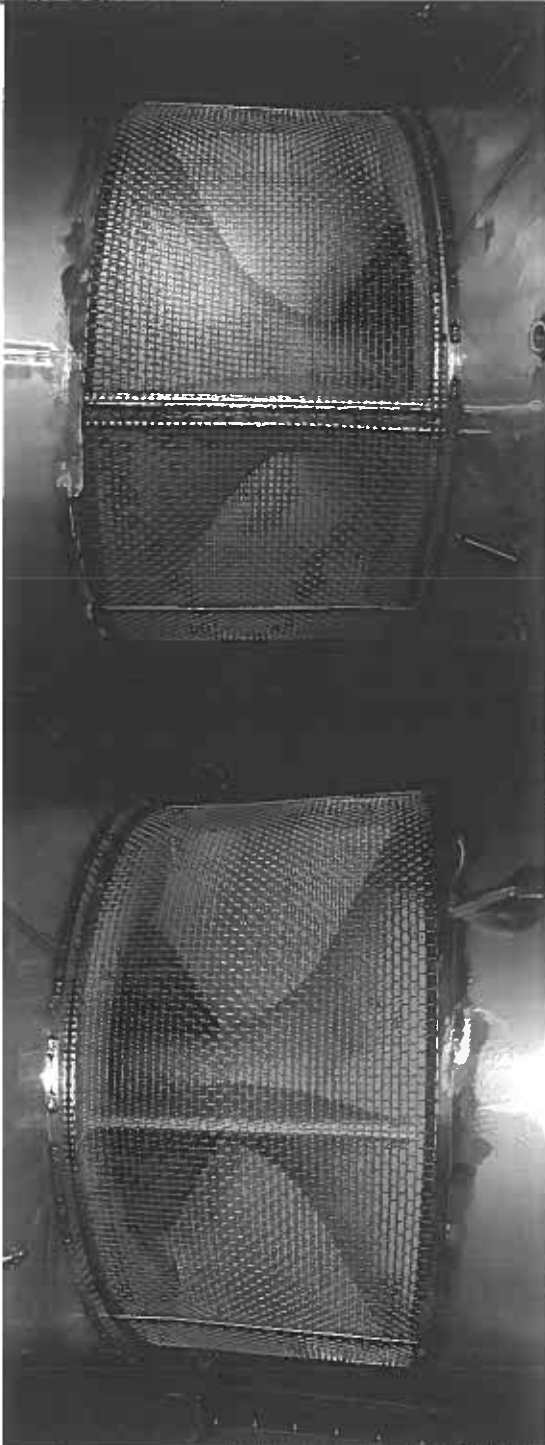
| Access location<br>Description | Picture | Inspection for | Severity / Comments |
|---|---|---|---|
| A<br><br>Air Inlet Screen | | a) Potential FOD<br>b) Cracks, damaged mesh | Normal Condition<br>Not applicable |

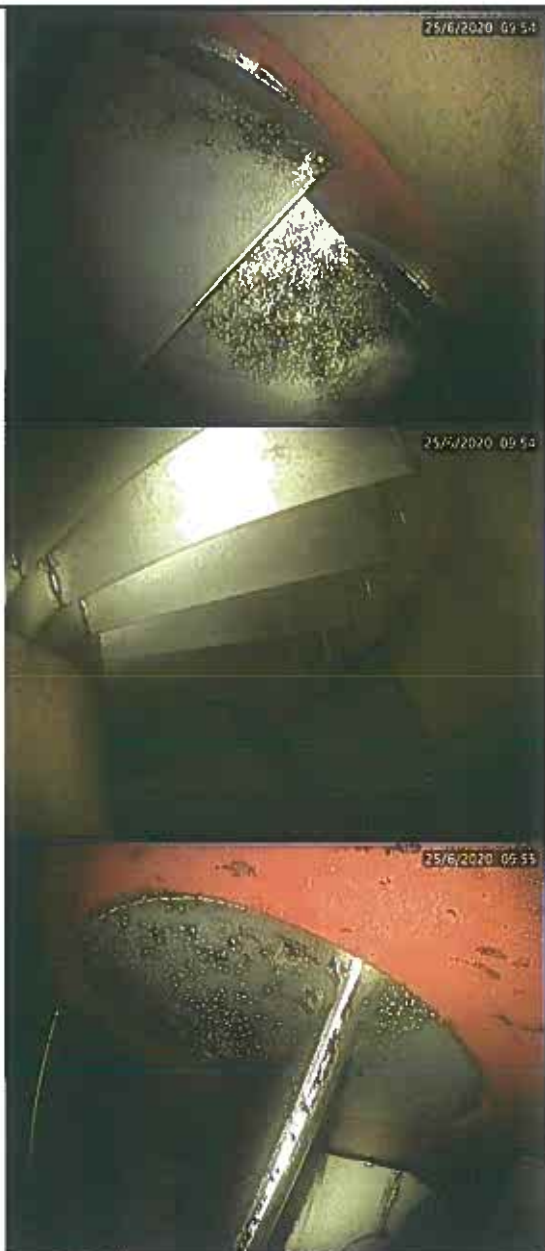
IGV

a) Nicks and dents,  
Qty and size

Minor

Minor contamination  
as well

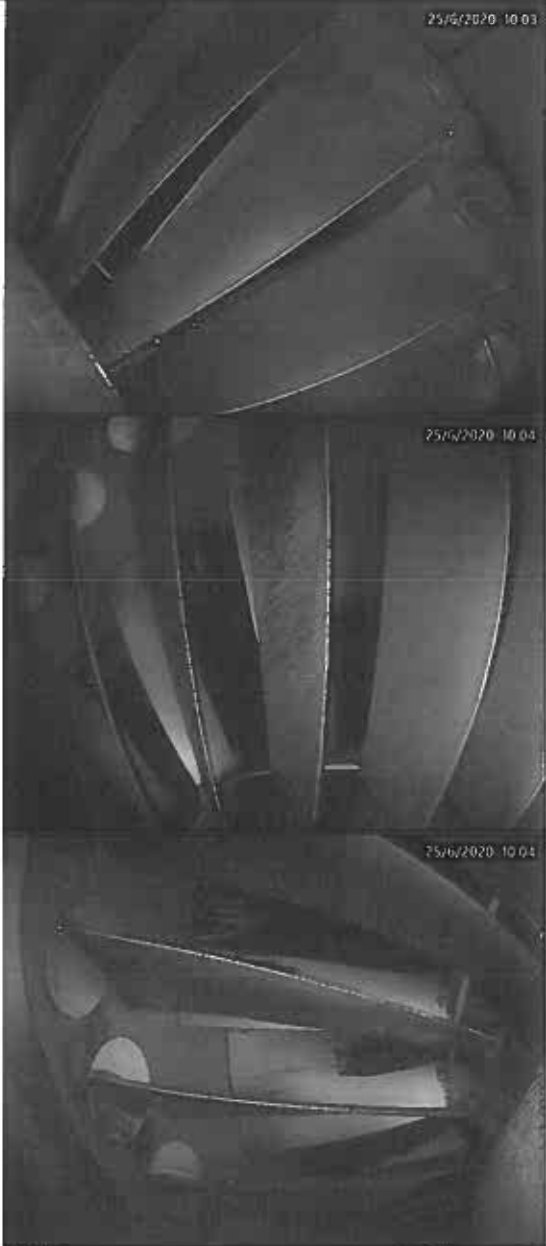
0 Stg  
Compressor  
Blades

Minor

Contamination, minor

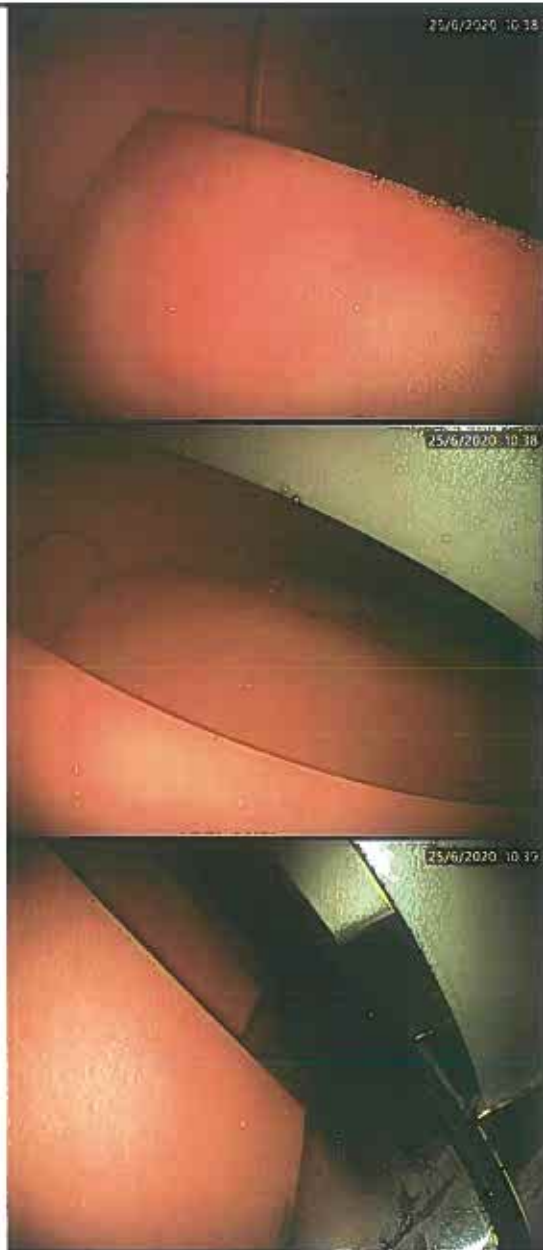
0 Stg  
Compressor  
VGV

- a) Nicks and dents, Qty and size
- b) Excessive fouling
- c) Corrosive pitting. Affected area

Normal Condition

Not applicable

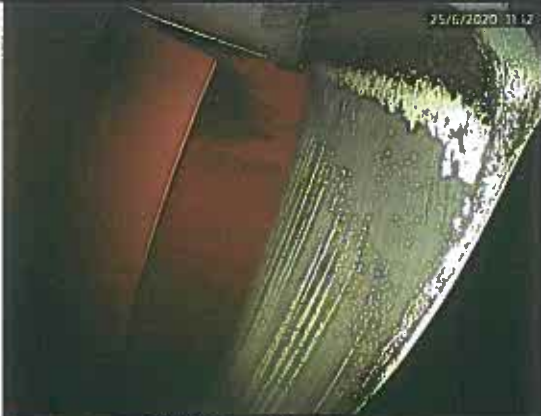
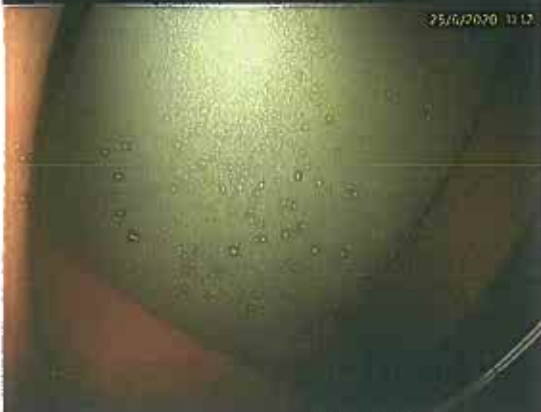
| Access location<br>Description | Picture | Inspection for | Severity / Comments |
|---|---|---|---|
| B<br><br>1st Stg<br>Compressor<br>Blades | | a)Nicks and dents,<br>Qty and size | Moderate |
| | | b)Excessive fouling<br>c)Corrosive pitting.<br>Affected area<br>d)Tip rub width,<br>curling | Not applicable<br>Contamination |

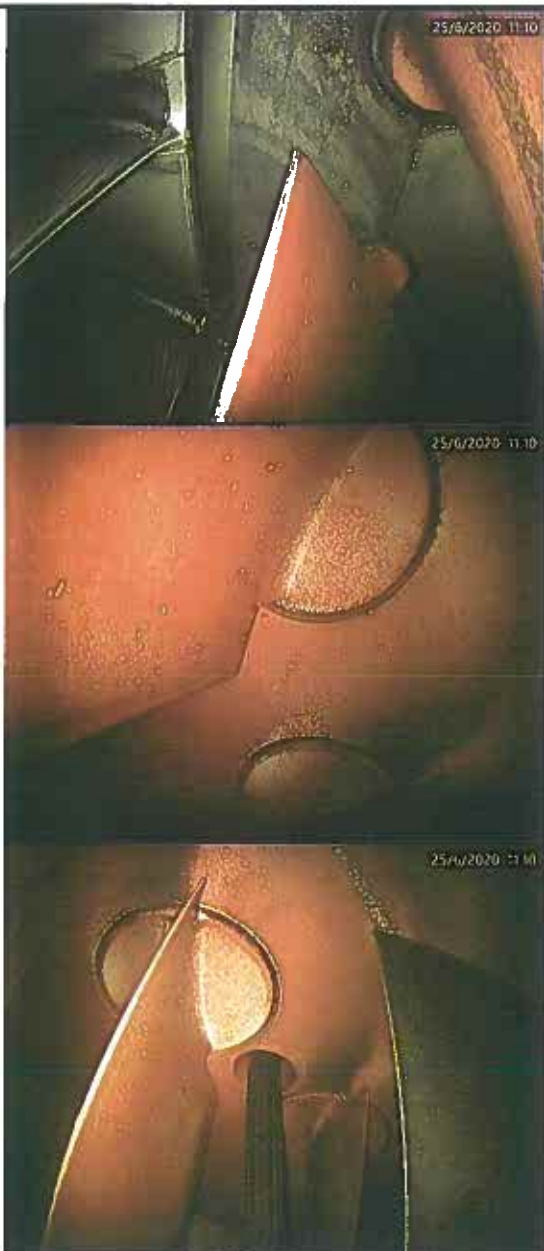
1st Stg  
Compressor  
VGV

a) Nicks and dents,  
Qty and size

Minor

c) Corrosive pitting.  
Affected area

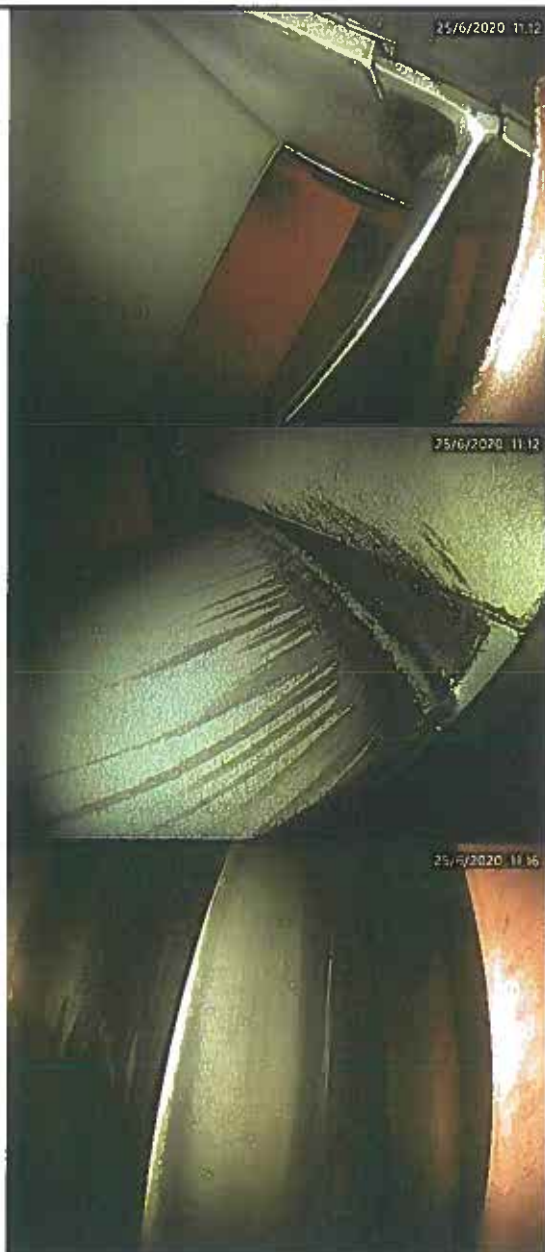
2nd Stg  
Compressor  
Blades

| a) Nicks and dents, Qty and size | Minor |
| c) Corrosive pitting. Affected area | Moderate |
| d) Tip rub width, curling | contamination as well. |

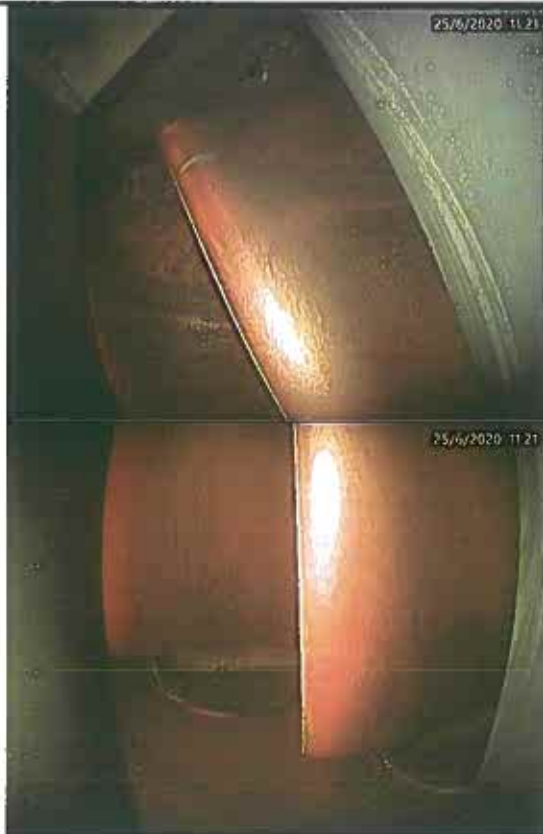
2nd Stg  
Compressor  
VGV

| a)Nicks and dents,<br>Qty and size | Moderate |
| b)Excessive fouling | Not applicable |
| c)Corrosive pitting.<br>Affected area | Contamination |

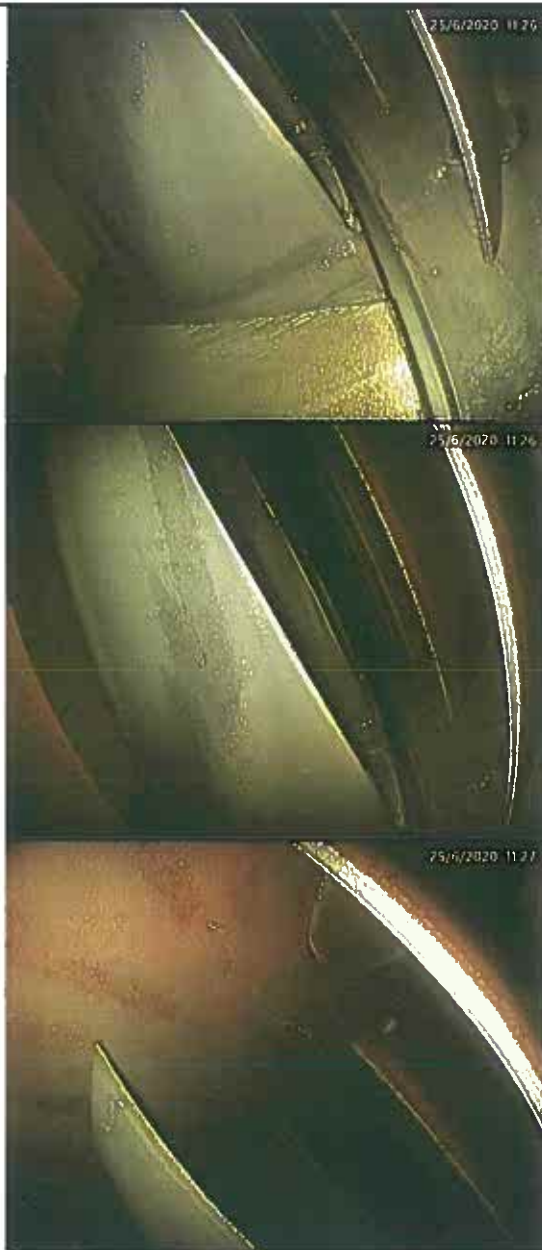
3rd Stg  
Compressor  
Blades

a) Nicks and dents,  
Qty and size

Minor

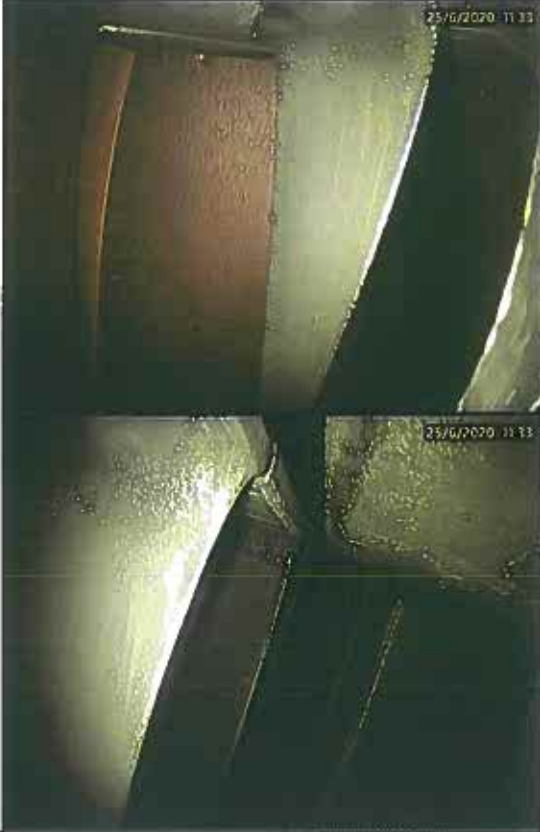
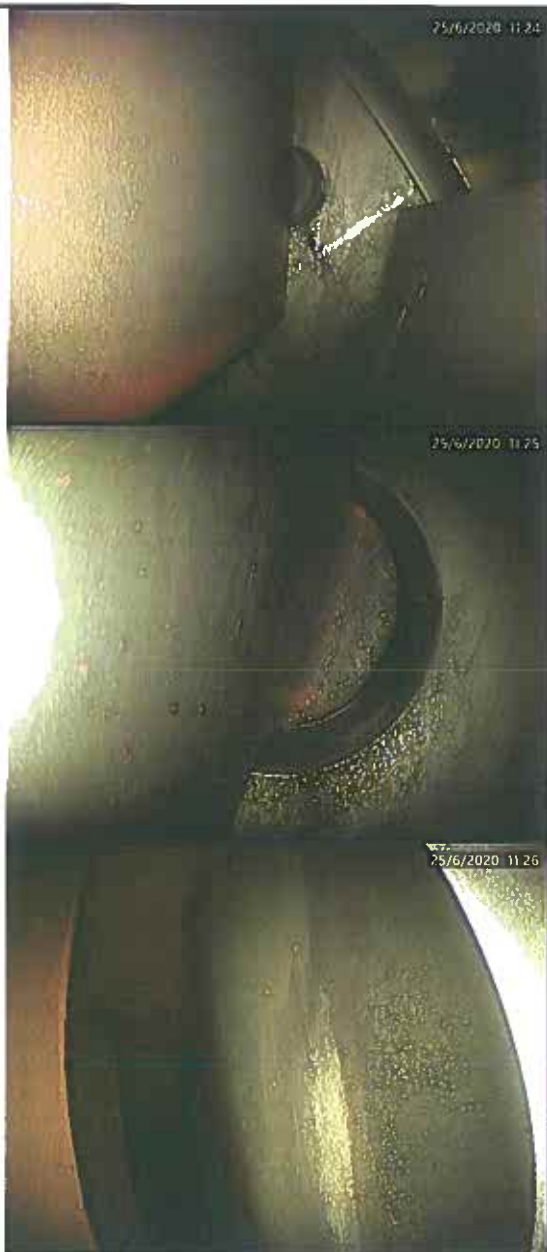
C

3rd Stg  
Compressor  
VGV

| a) Nicks and dents,<br>Qty and size | Moderate |
| c) Corrosive pitting.<br>Affected area | Contamination. |

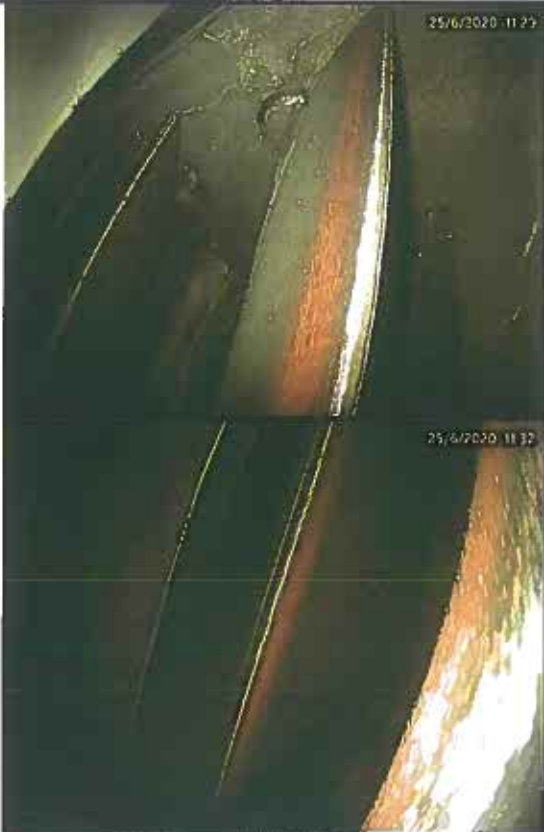
C

4th Stg  
Compressor  
Blades

Minor

Contamination, minor

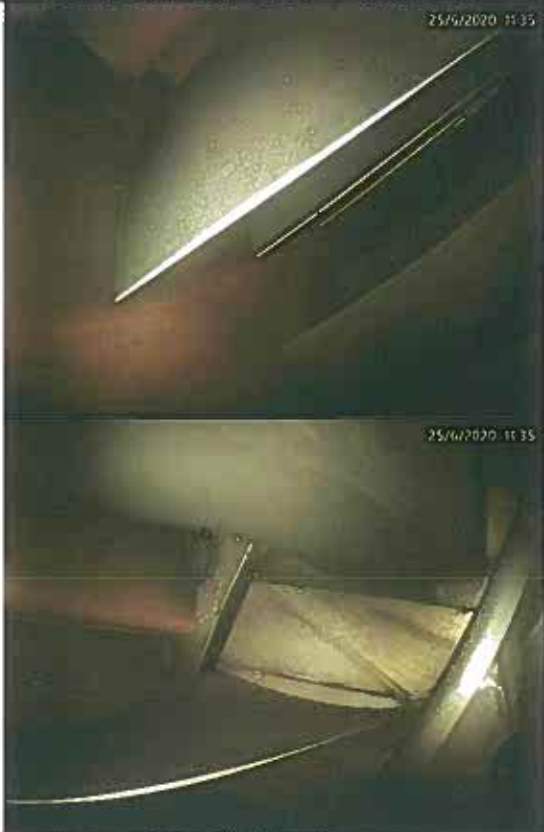
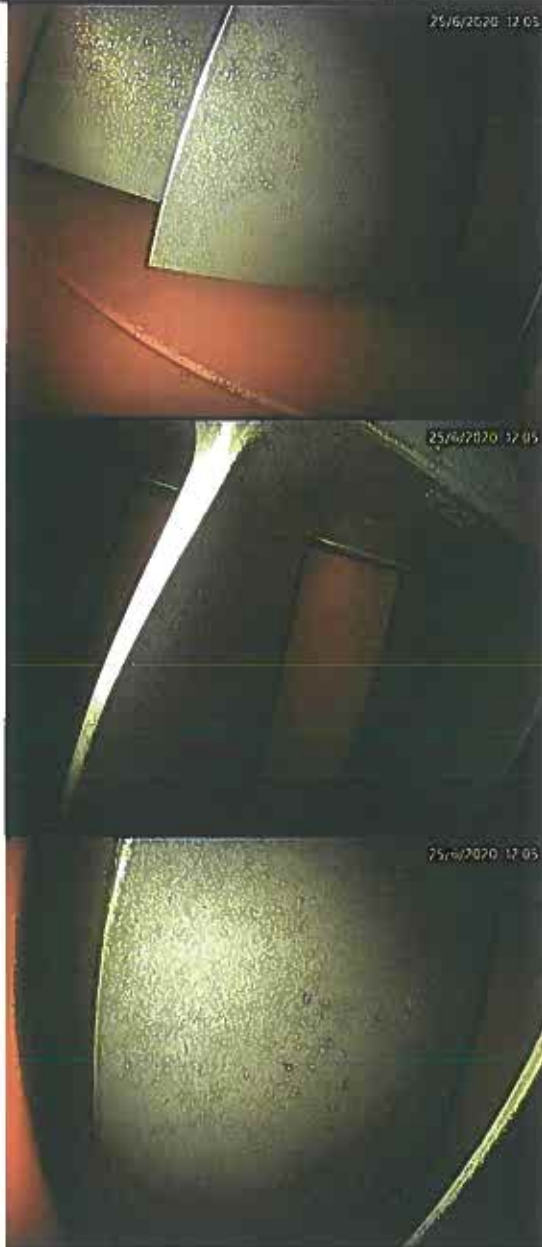
D

7th Stg  
Compressor  
Blades

Normal Condition

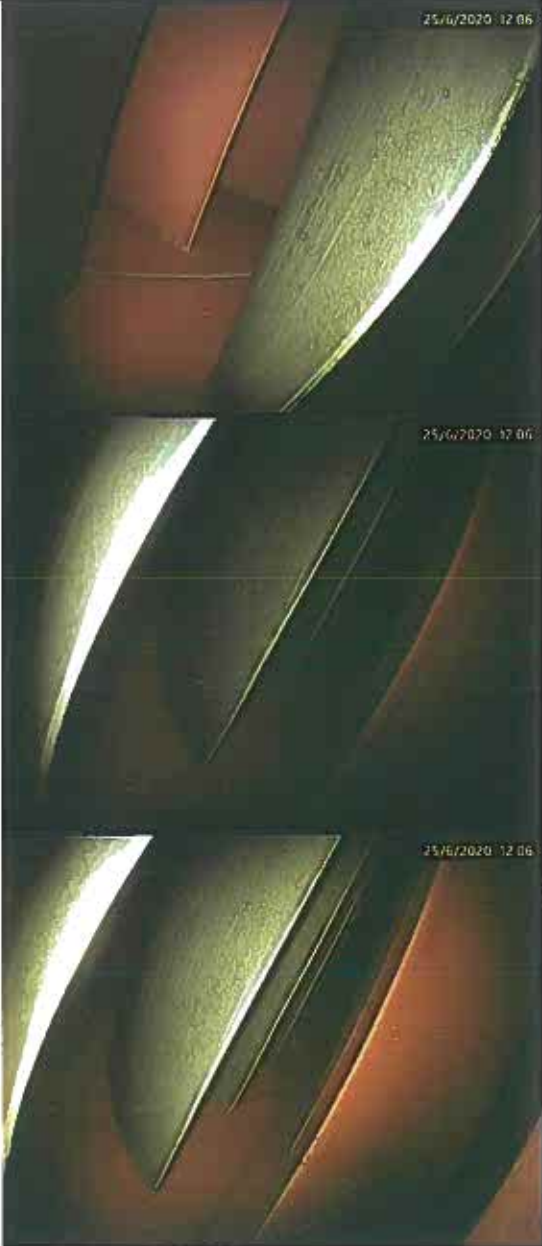
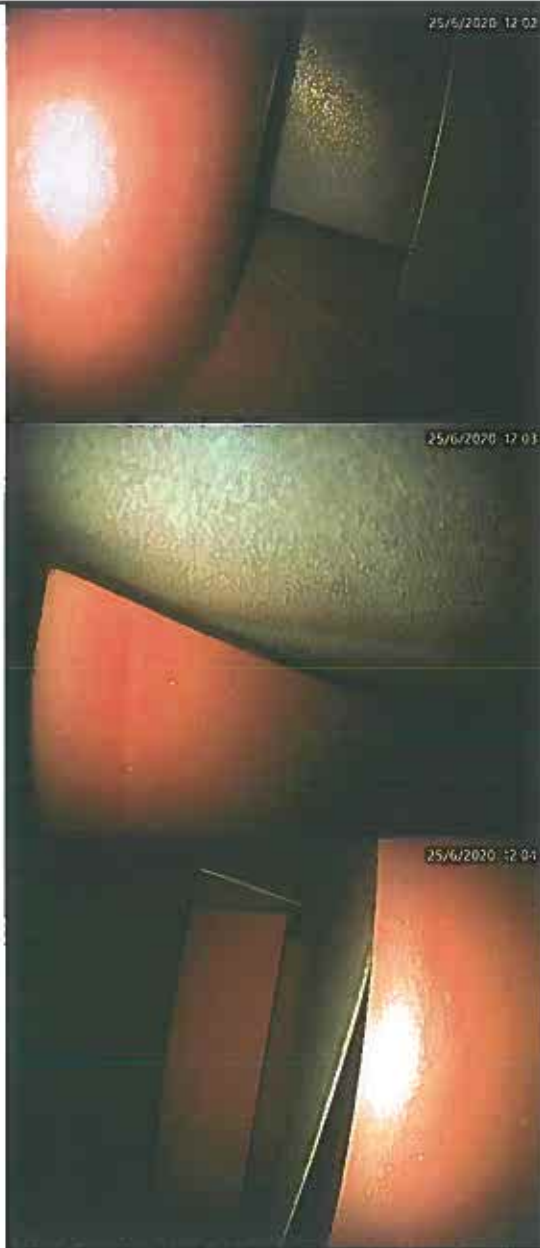
D

7th Stg  
Compressor GV

Normal Condition

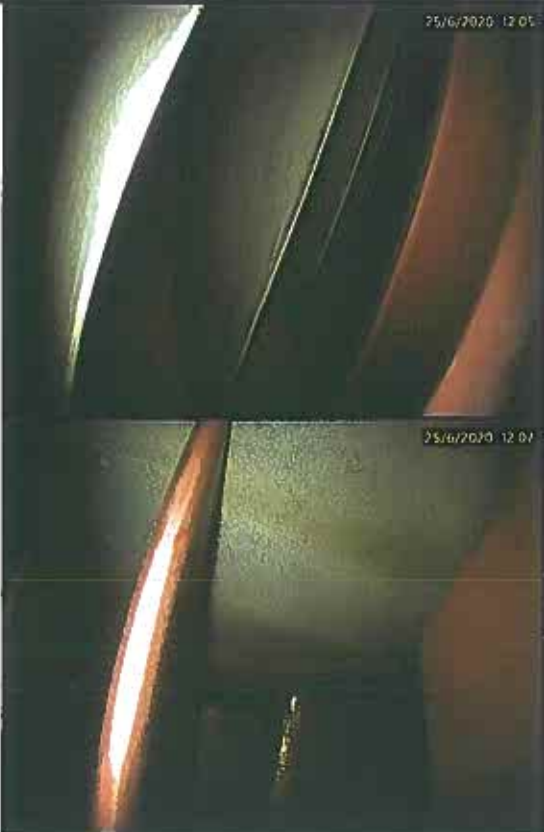
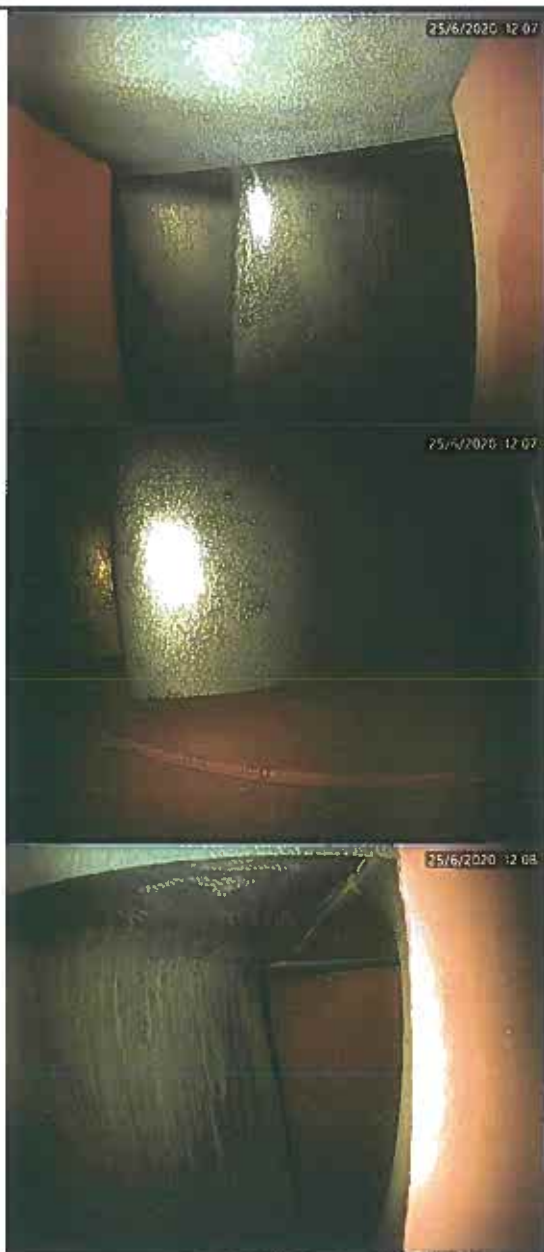
D

8th Stg  
Compressor  
Blades

Minor

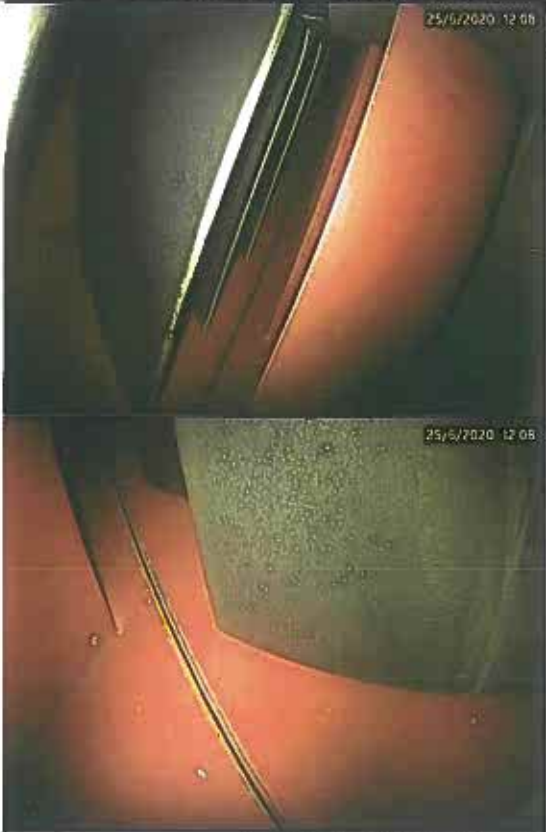
E

12th Stg  
Compressor  
Blades

Contamination, severe

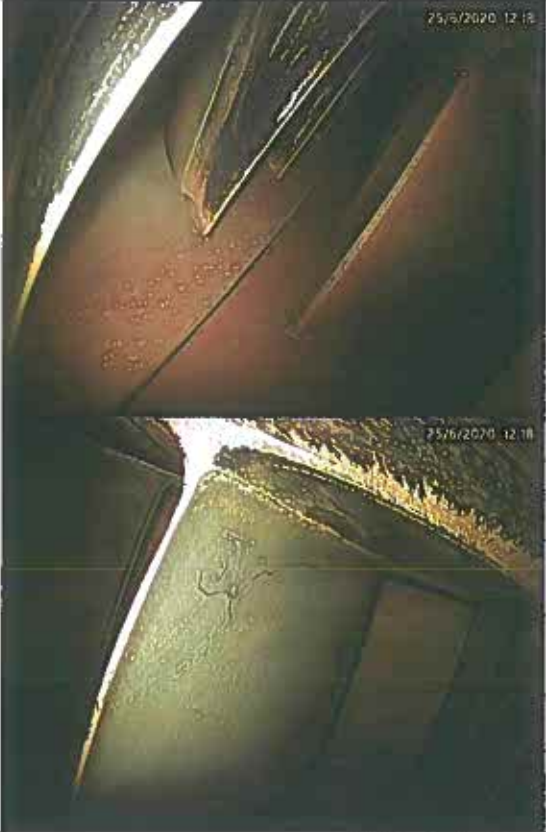
E

12th Stg  
Compressor GV

Minor  
Missing coating

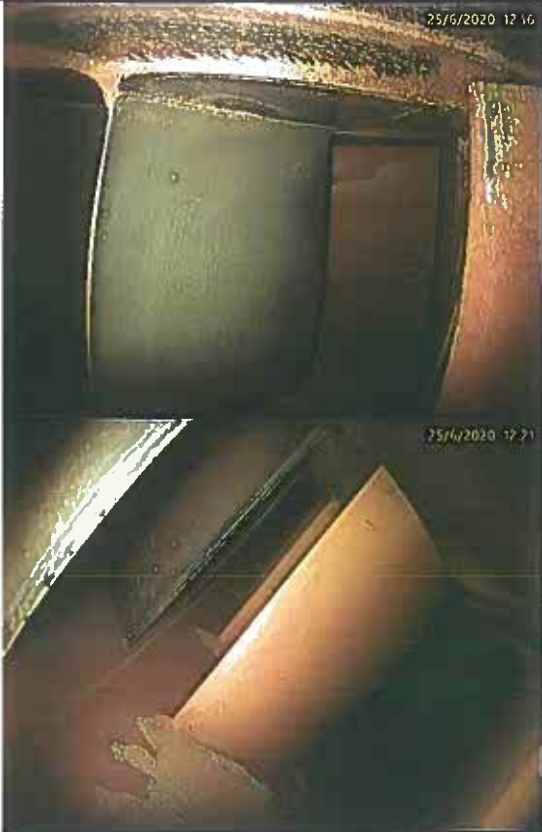
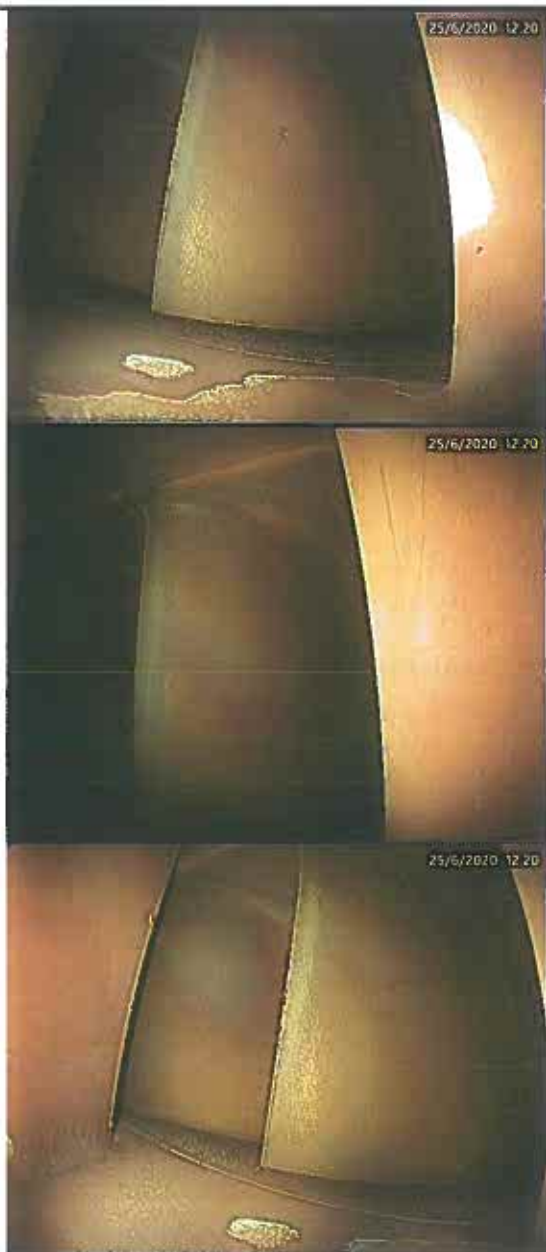
E

13rd Stg  
Compressor  
Blades

Minor

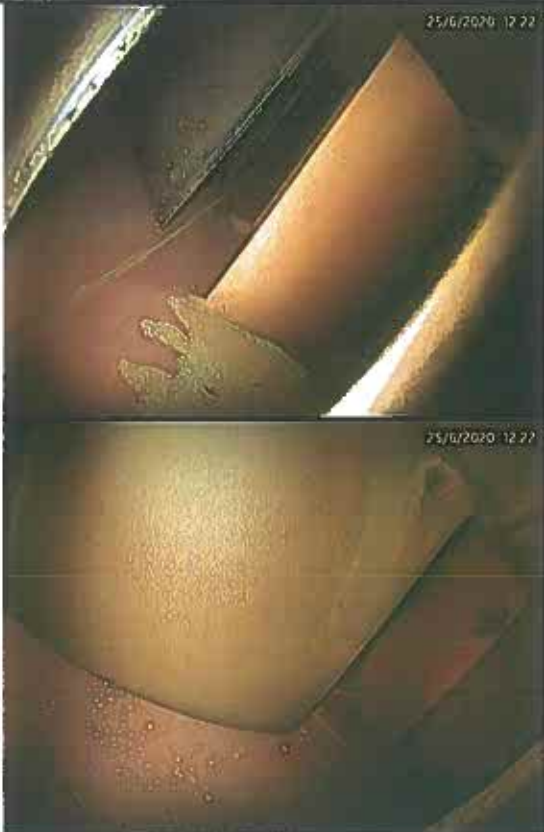
F

Compressor Exit  
GV

- a) Nicks and dents, Qty and size Minor
- b) Excessive fouling Missing coating
- c) Corrosive pitting. Affected area

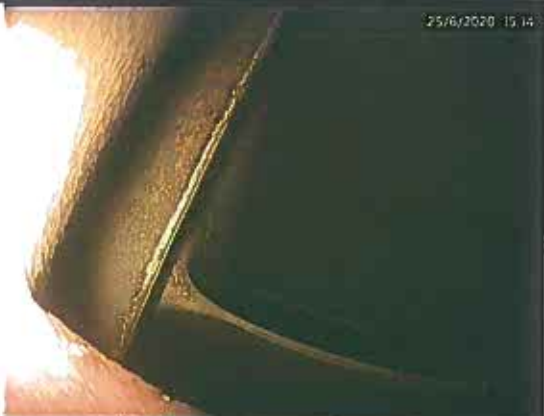
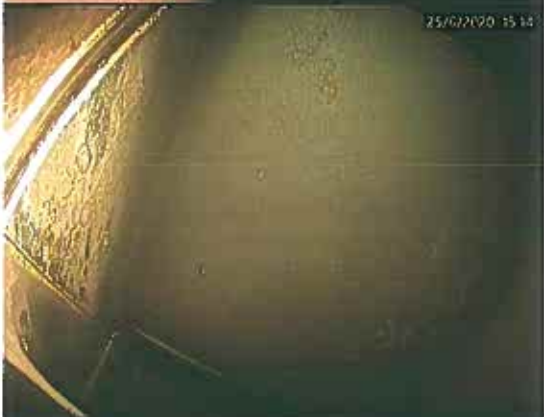
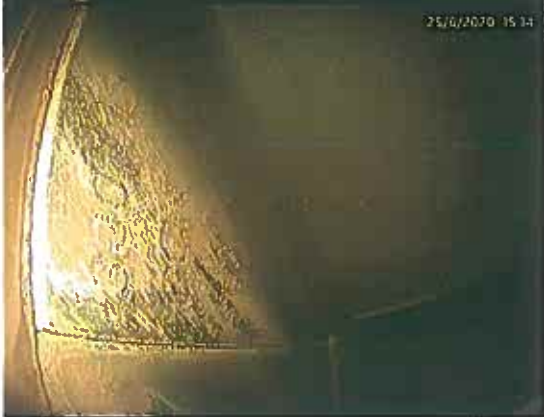
F  
Injectors

- a) Pilot center erosion
  - b) Fuel hole contaminated, blocked
  - c) Cracks, Qty, size
  - d) Liquid: broken spoke
- Normal Condition
- Not applicable

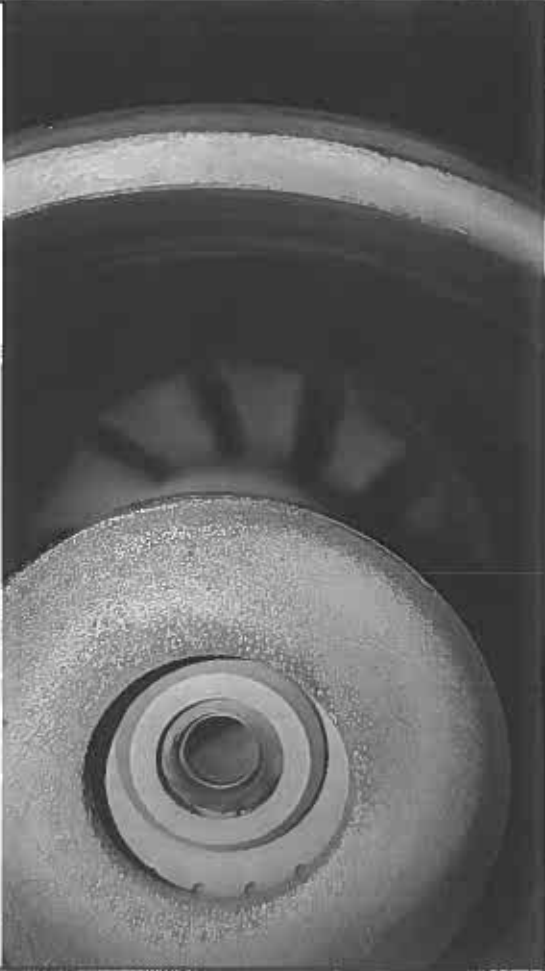
F

Combustor  
Interior

| a)Cracks, Qty, length, & orientation | Severe |
| b)Thermal erosion | Cracks, severe |
| c)Hot Spots | Missing coating and |
| d)Buckling or warpage | deformed liner in the whole circumference. |

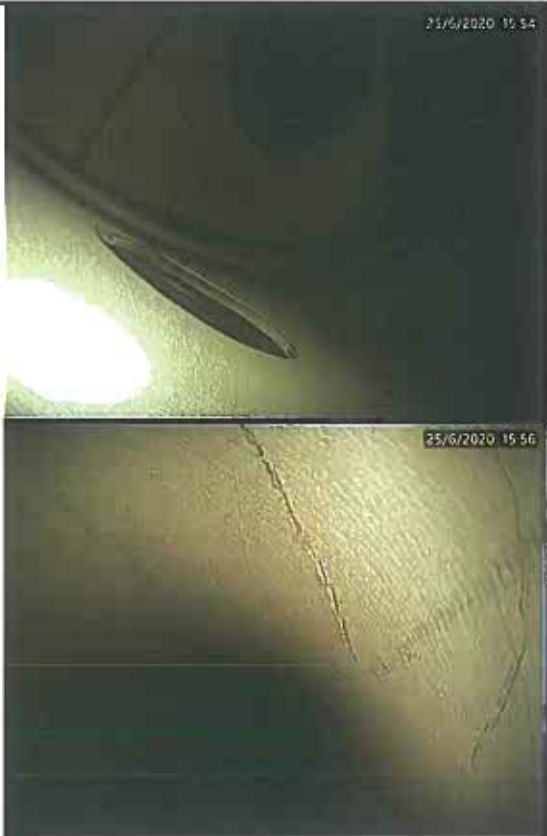
| <p>F</p> <p>Torch Tube</p> | | <p>Normal Condition</p> <p>a) Thermal erosion      Not applicable</p> |

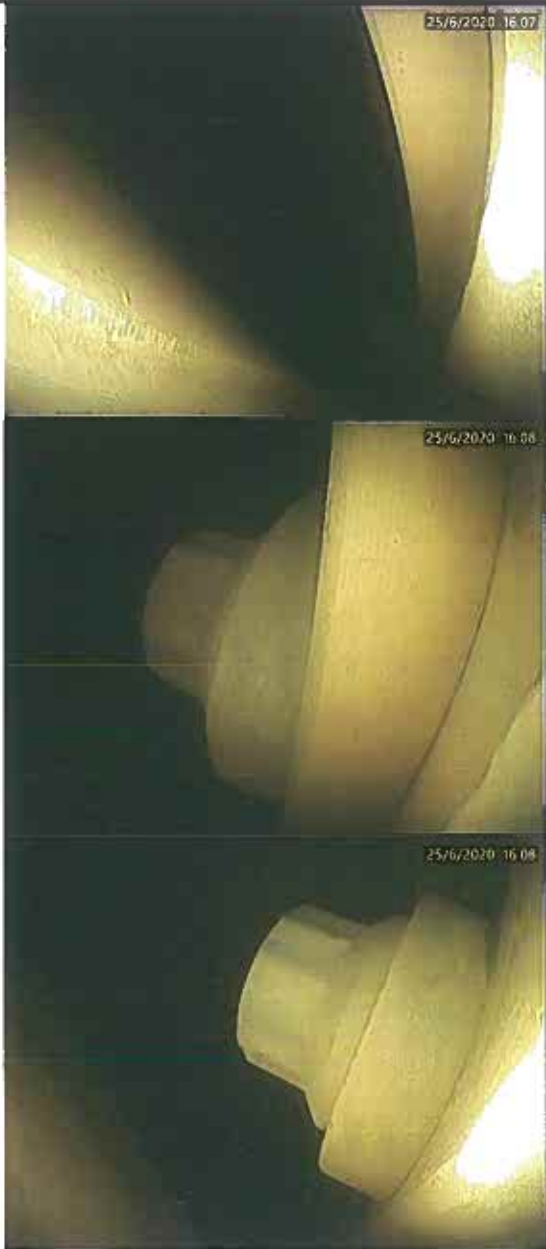
| <p>F</p> <p>Clamp Ring<br/>Outer</p> | | <p>a) Clamp ring separation at clamp ring joint min 4 locations</p> <p>b) Clock clamp ring separation if found</p> <p>Normal Condition</p> <p>Not applicable</p> |

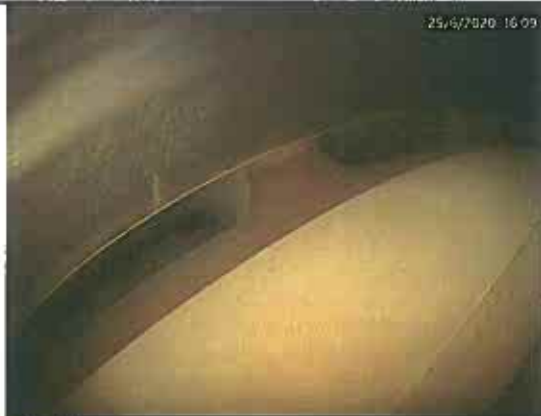
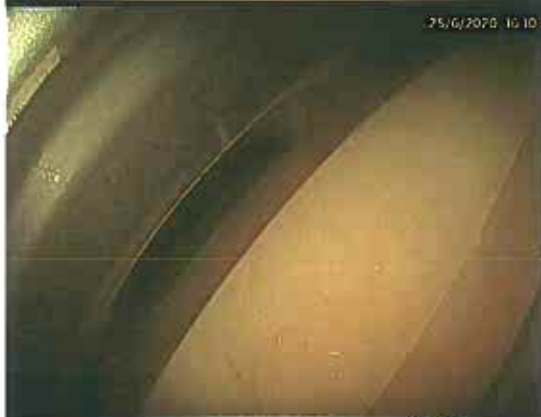
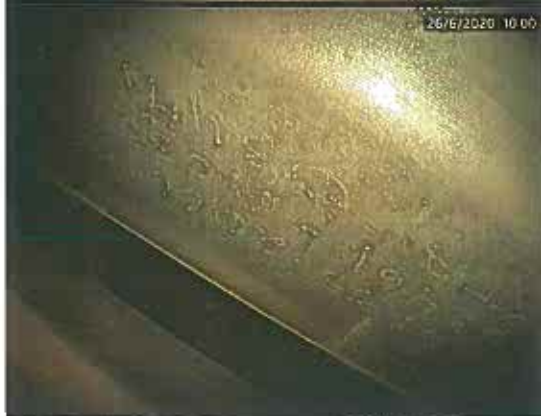
Clamp Ring  
Inner

a)Missing thermal  
barrier coating

b)Cracks, Qty & size

Normal Condition

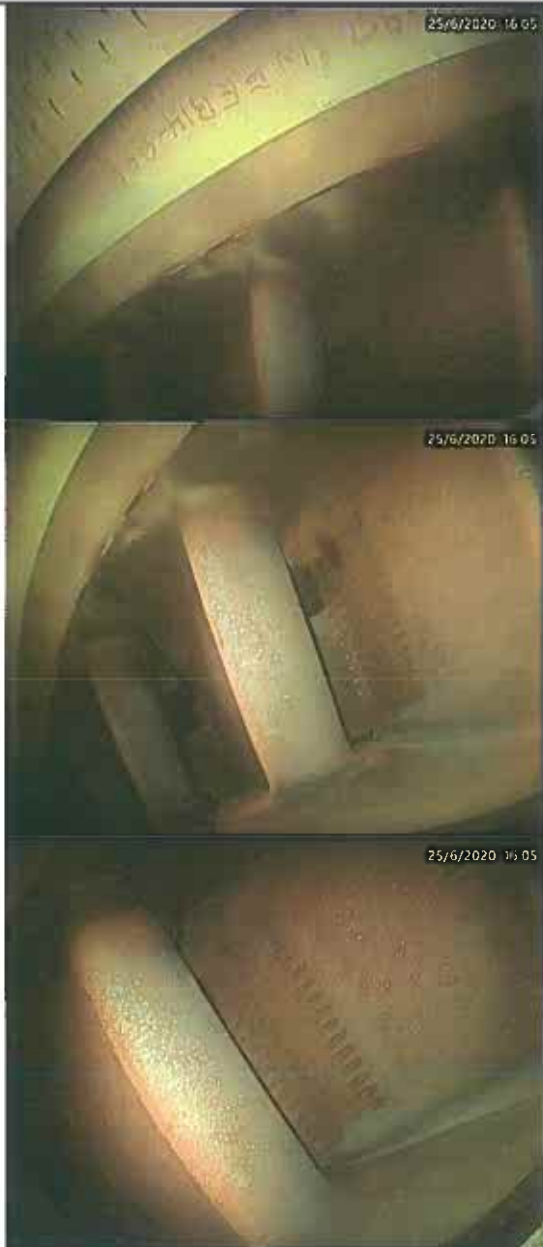
1st Stg Turbine  
Nozzles

a)Cracks, Qty, length  
& orientation

Normal Condition

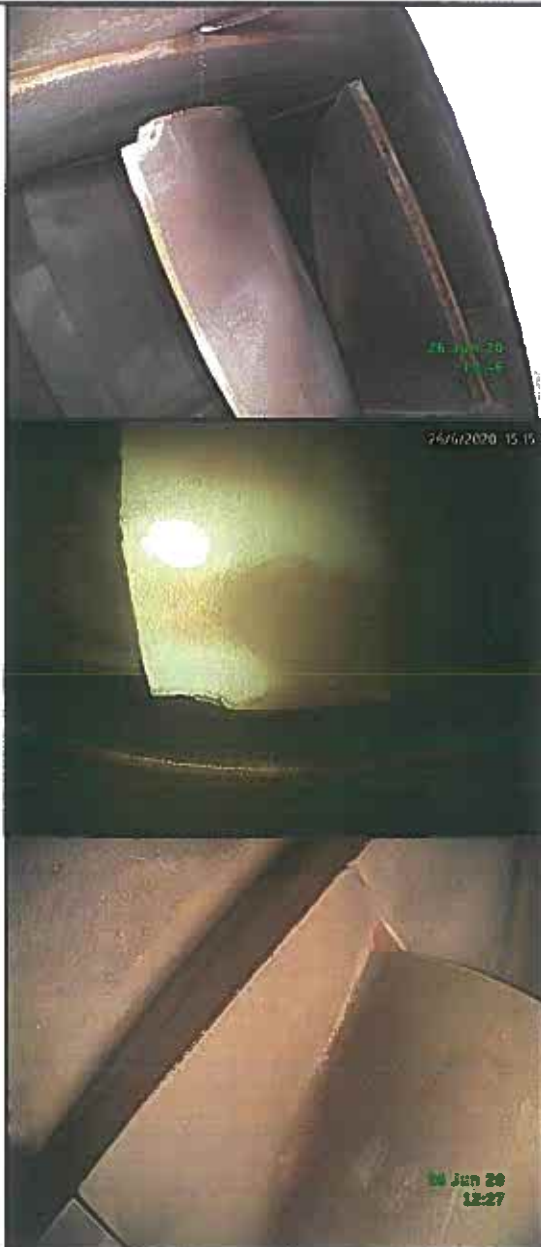
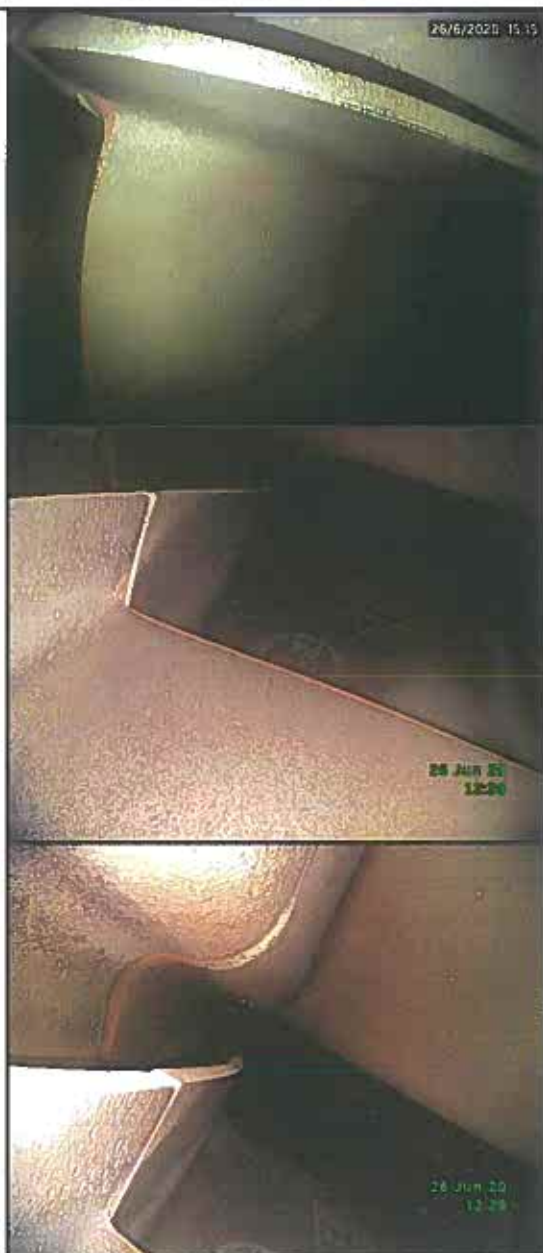
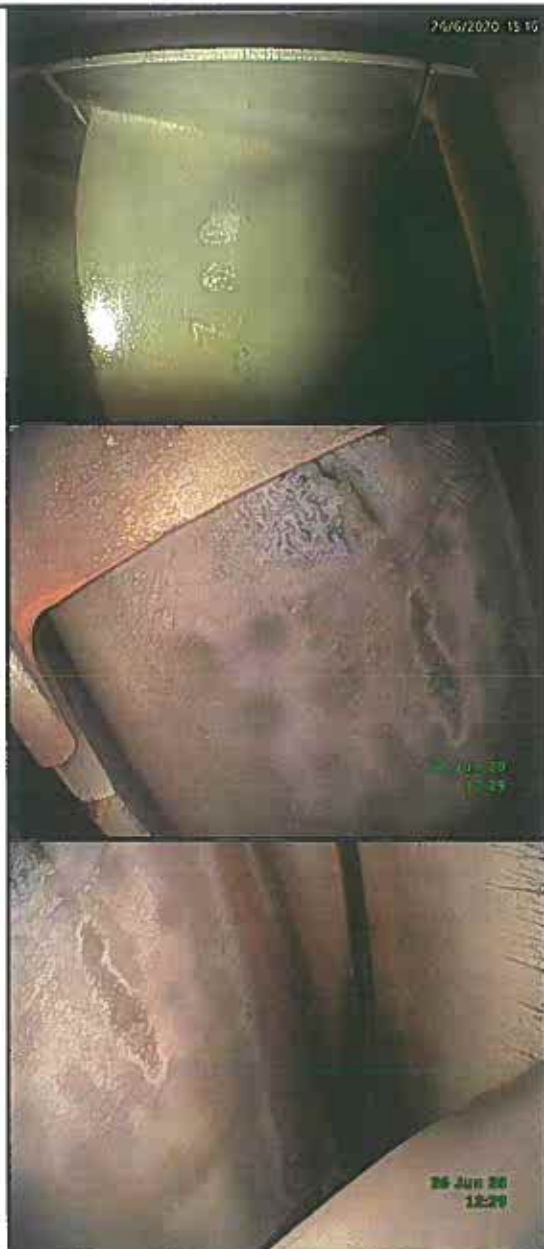
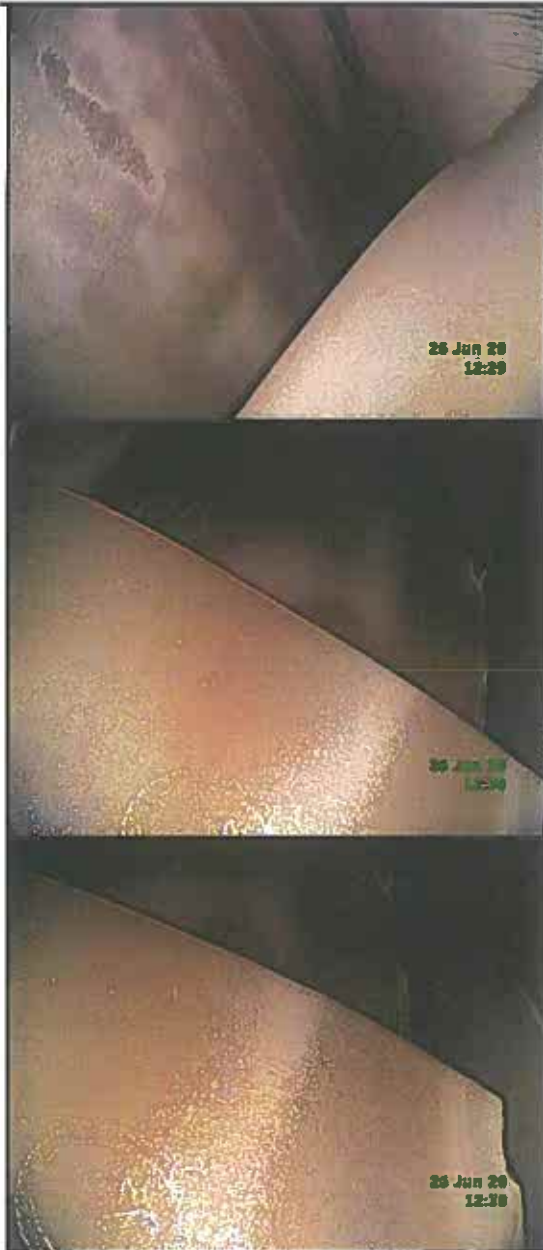
1st Stg Turbine  
Blades

- a)Cracks, Qty, length & orientation
- b)Thermal erosion. Depth & Affected area
- c)FOD, Affected area
- d)Tip rub. Gap width

Cracks, minor

Crack location: blade platform. Minor blade tip wear is also present as well as minor hot (burn) spots.

Considering the actual GT operating hours (more than 32'000 Hours), Solar Turbines advise to do NOT operate the turbine in such conditions and plan the GT replacement (Overhaul) as soon as possible.

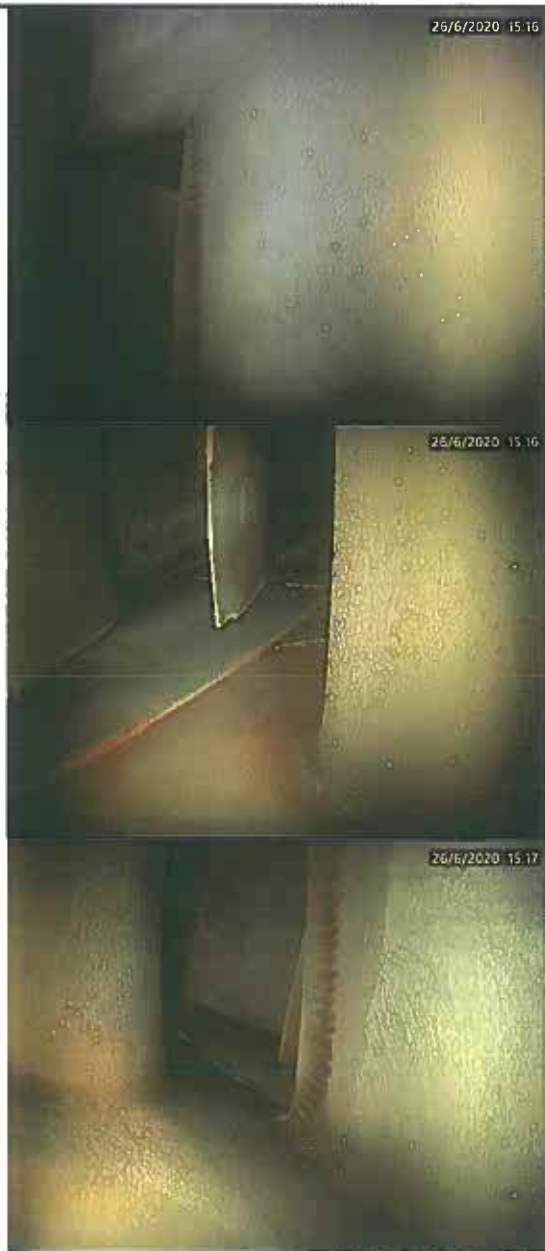
2nd Stg Turbine  
Nozzles

a)Cracks, Qty, length  
& orientation

Burn spots
