**HOTĂRÂREA NR. 102 DIN 31.03.2021**

**privind aprobarea documentației tehnico-economice, faza Documentație de Avizare Lucrări de Intervenție pentru investiția „Modernizarea grupului de cogenerare de 14 MWe din cadrul SACET Bacău”, actualizată**

Actualizare martie 2021

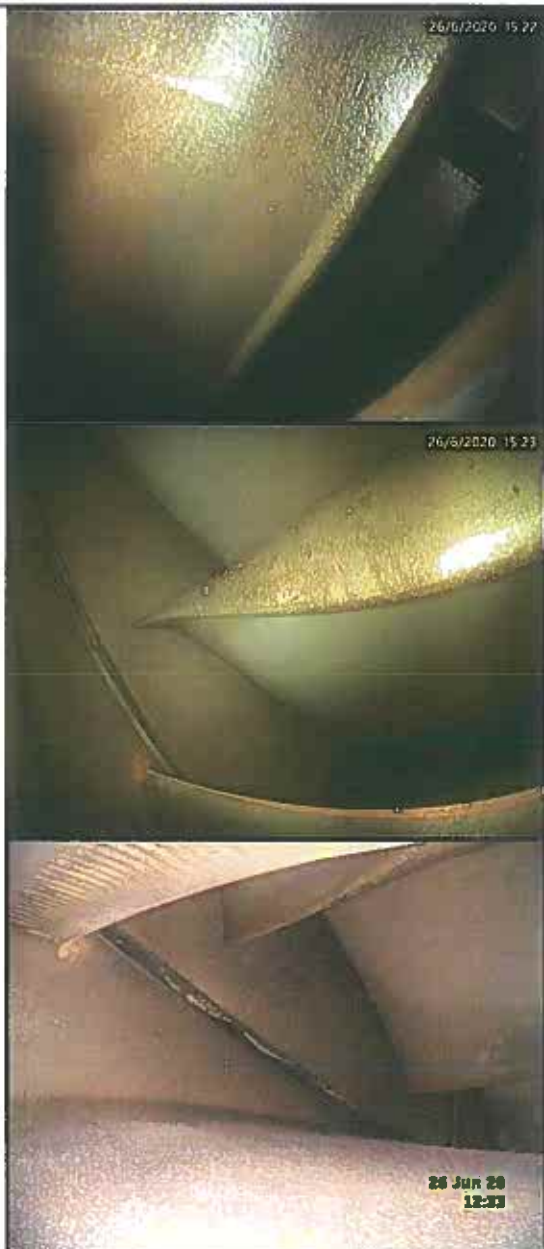
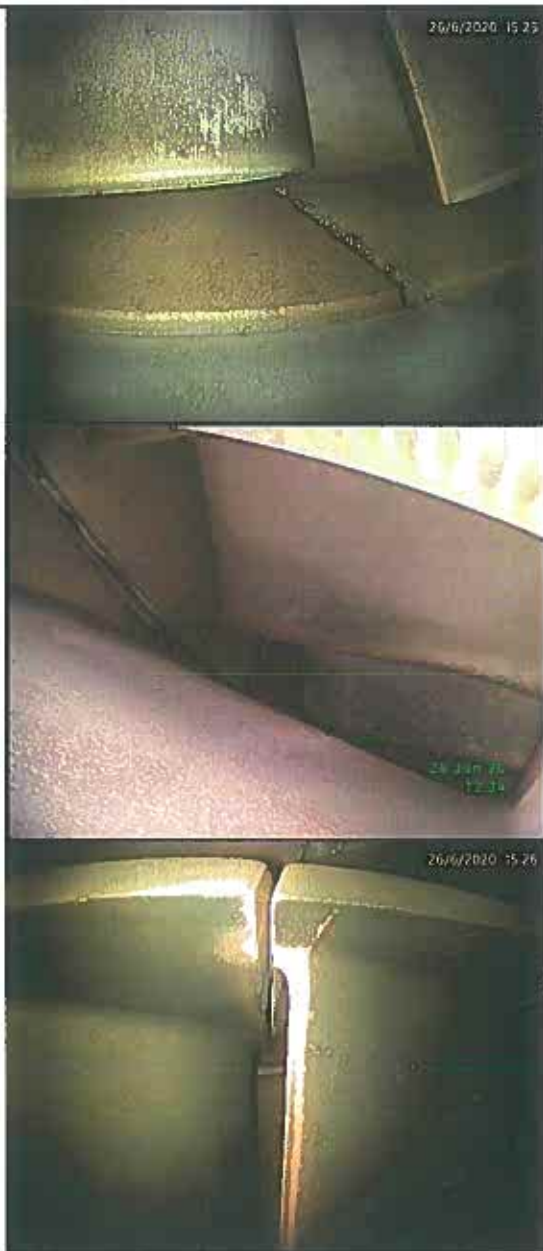
2nd Stg Turbine  
Blades

a)Cracks, Qty, length  
& orientation

Blade tip.

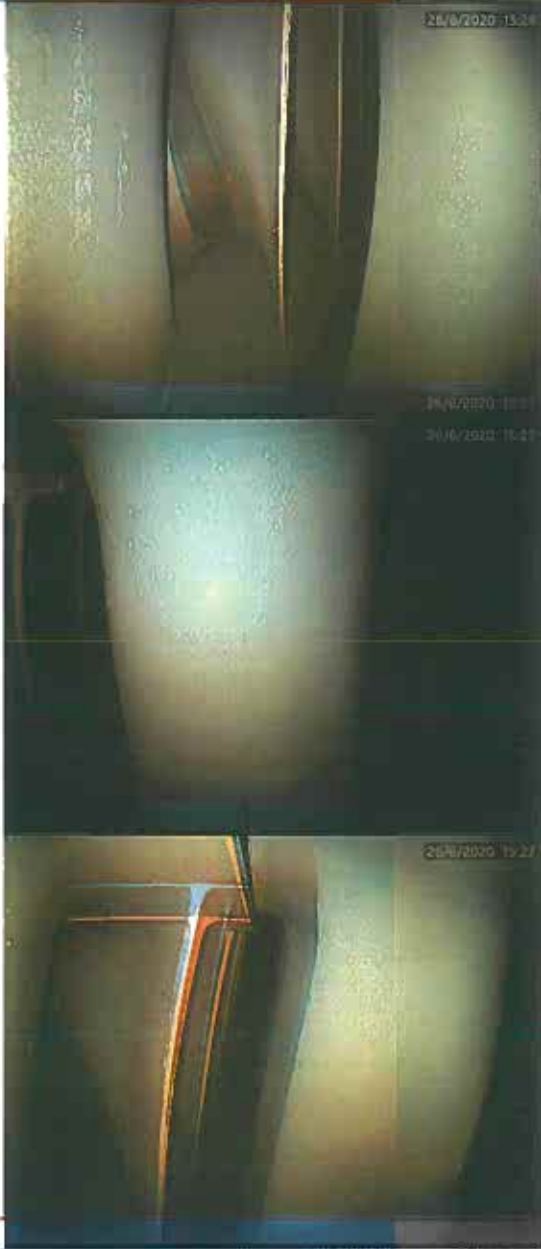
3rd Stg Turbine  
 Nozzles

| a)Cracks, Qty, length & orientation | Normal Condition |

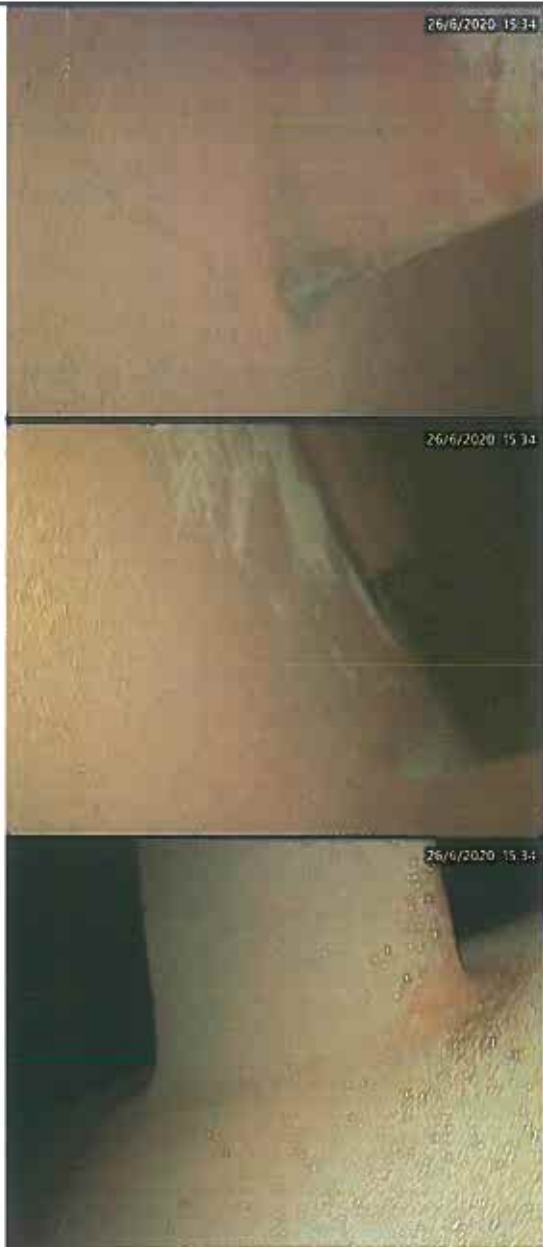
I  
Exhaust Diffuser

Normal Condition

a)Cracks, Qty, length  
& orientation

Not applicable

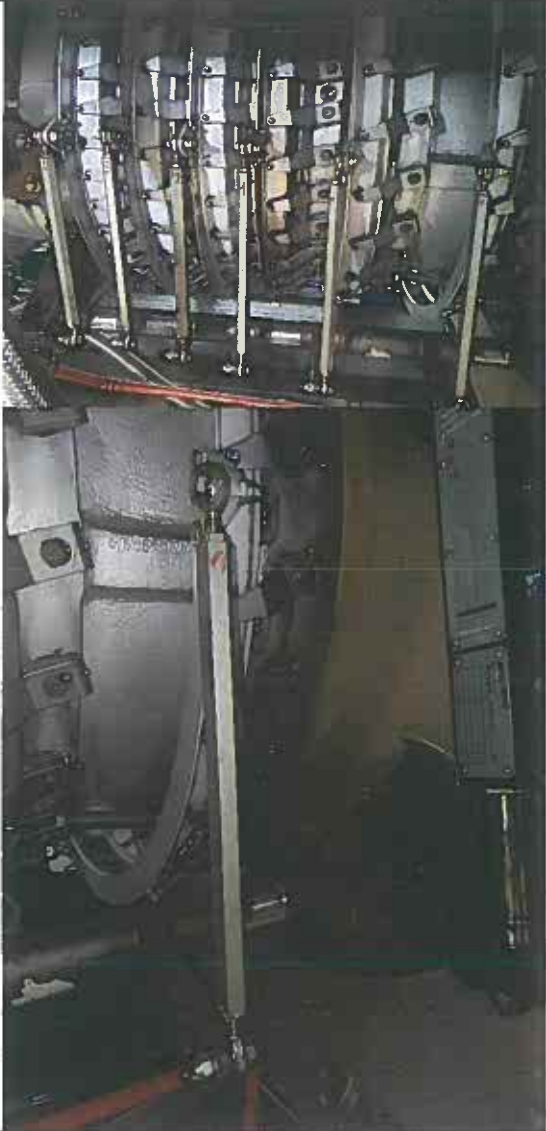
| Access location<br>Description | Picture | Inspection for | Severity / Comments |
|---|---|---|---|
| VG<br>IGV | | a)Cracks<br>b)Lever arms bent<br>c)Grommet out of position on unison ring<br>d)Corrosion | Normal Condition<br><br>Not applicable |

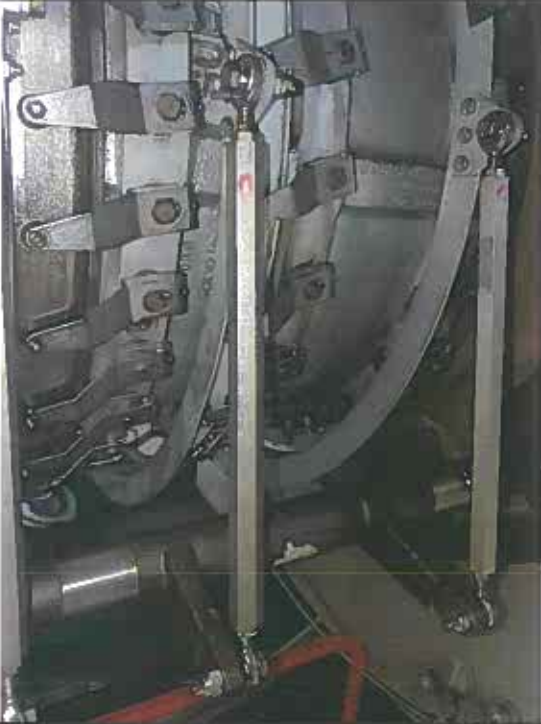
| Access location<br>Description | Picture | Inspection for | Severity / Comments |
|---|---|---|---|
| VGV<br><br>0 Stg VGV | | a)Cracks<br>b)Lever arms bent<br>c)Grommet out of position on unison ring<br>d)Corrosion | Normal Condition<br><br>Not applicable |

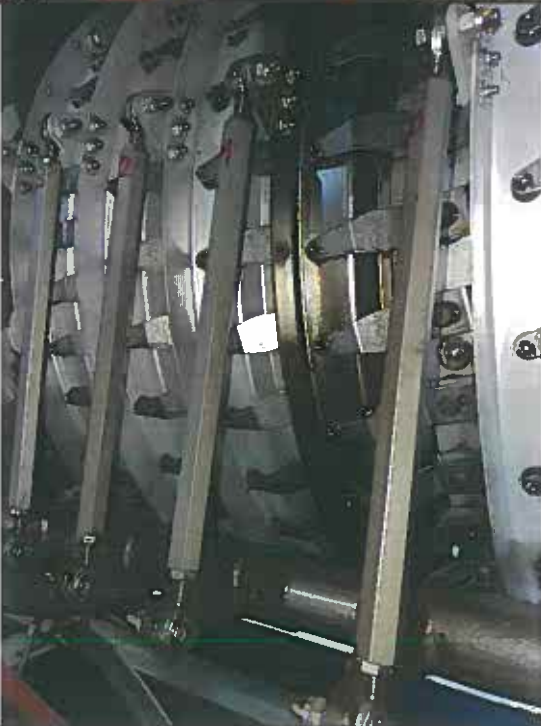
| Access location<br>Description | Picture | Inspection for | Severity / Comments |
|---|---|---|---|
| VGV<br><br>1st Stg VGV | | a)Cracks<br>b)Lever arms bent<br>c)Grommet out of position on unison ring<br>d)Corrosion | Normal Condition<br><br>Not applicable |

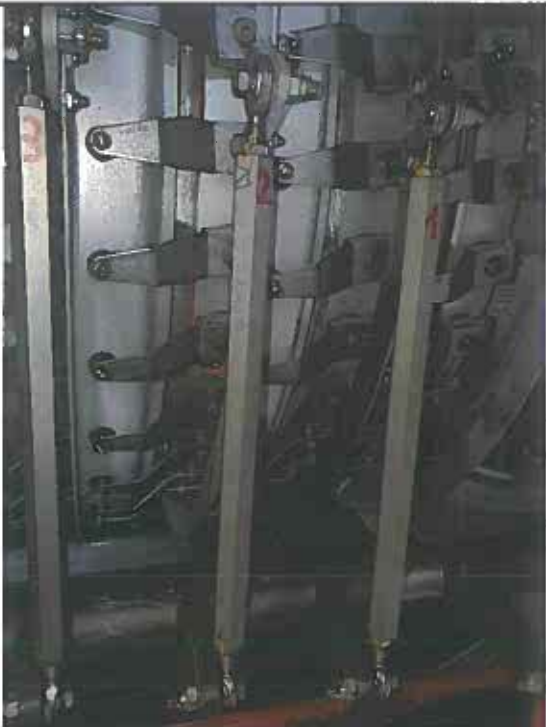
| Access location<br>Description | Picture | Inspection for | Severity / Comments |
|---|---|---|---|
| VGV<br><br>2nd Stg VGV | | a)Cracks<br>b)Lever arms bent<br>c)Grommet out of position on unison ring<br>d)Corrosion | Normal Condition<br><br>Not applicable |

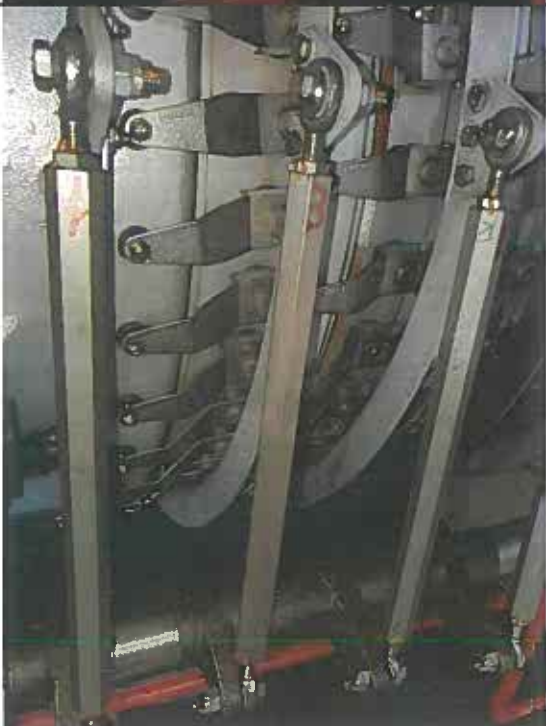
| Access location<br>Description | Picture | Inspection for | Severity / Comments |
|---|---|---|---|
| VGV<br><br>3rd Stg VGV | | a)Cracks<br>b)Lever arms bent<br>c)Grommet out of position on unison ring<br>d)Corrosion | Normal Condition<br><br>Not applicable |

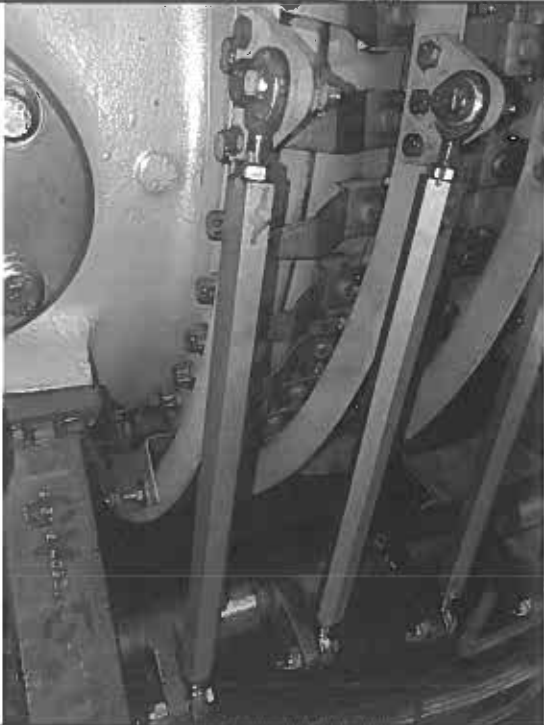
| Access location<br>Description | Picture | Inspection for | Severity / Comments |
|---|---|---|---|
| VGV<br><br>4th Stg VGV | | a)Cracks<br>b)Lever arms bent<br>c)Grommet out of position on unison ring<br>d)Corrosion | Normal Condition<br><br>Not applicable |

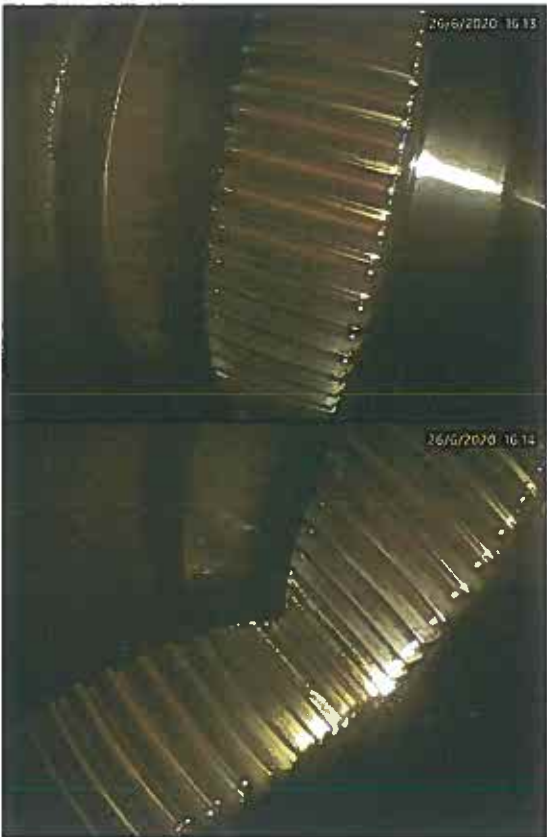
| Access location<br>Description | Picture | Inspection for | Severity / Comments |
|---|---|---|---|
| A<br><br>Main Accessory<br>Drive Gear | | a) Gear Wear<br>b) Teeth Damages | Normal Condition<br><br>Not applicable<br>n/a |

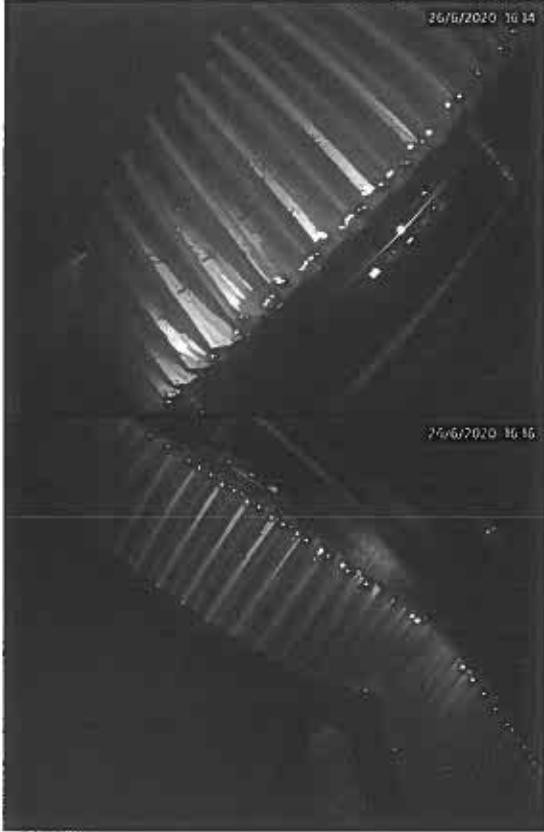
| Access location<br>Description | Picture | Inspection for | Severity / Comments |
|---|---|---|---|
| A<br><br>Accessory Idler<br>Gear | | a) Gear Wear<br>b) Teeth Damages | Normal Condition<br><br>Not applicable<br><br>n/a |

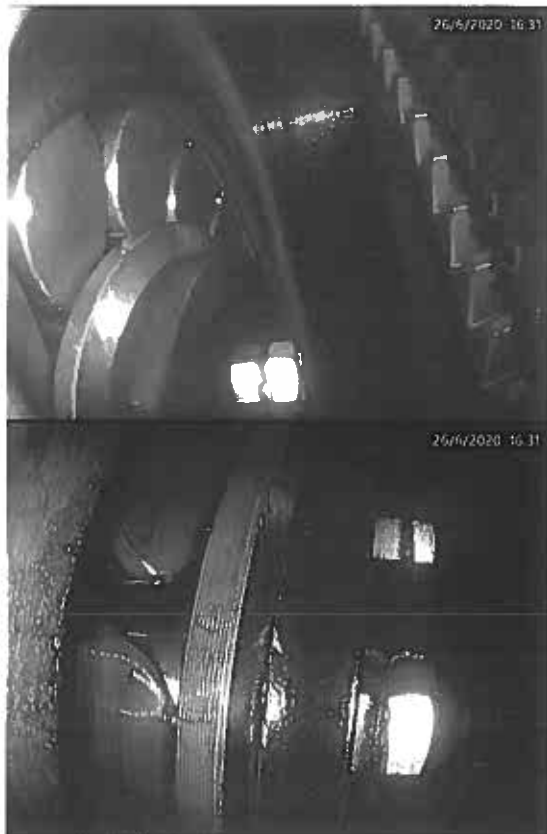
Accessory Idler  
Bearing

| a)Rollers pitting | Normal Condition |
| b)Inner/Outer race pitting | Not applicable |
| c)Rollers cage damages | n/a |

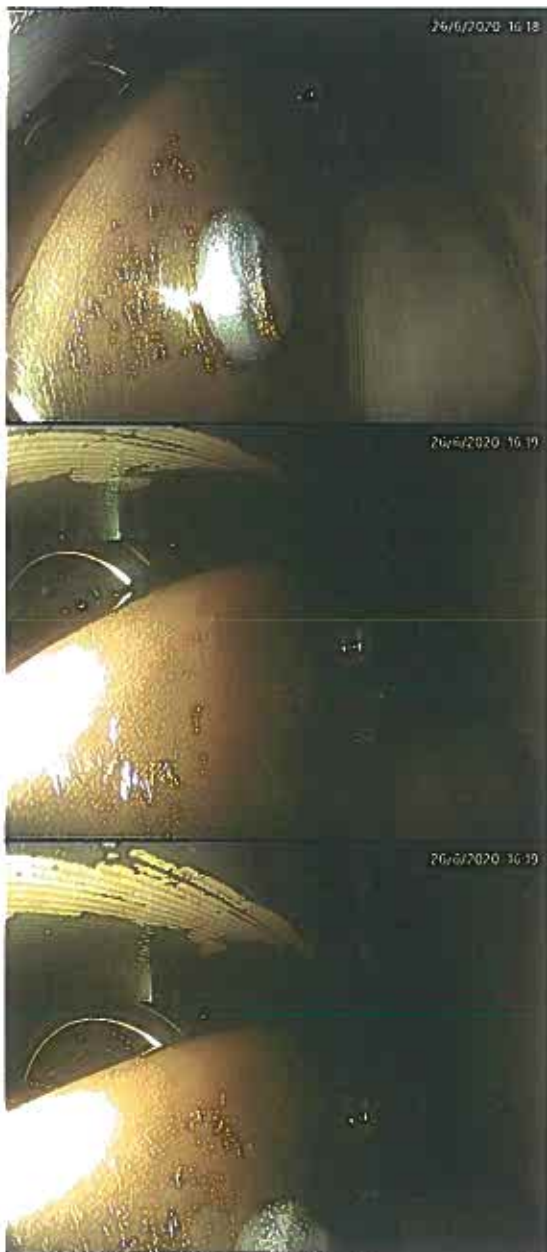
Large Low  
Speed Bearing

| a)Rollers pitting | Normal Condition |
| b)Inner/Outer race pitting | Not applicable |
| c)Rollers cage damages | n/a |

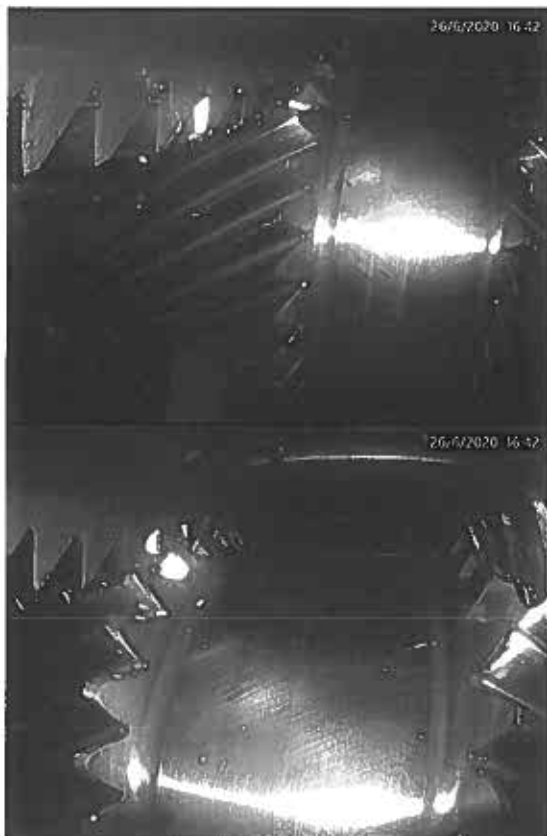
High Speed  
Pinion Double  
Helical Gear

a)Gear Wear

Normal Condition

b)Teeth Damages

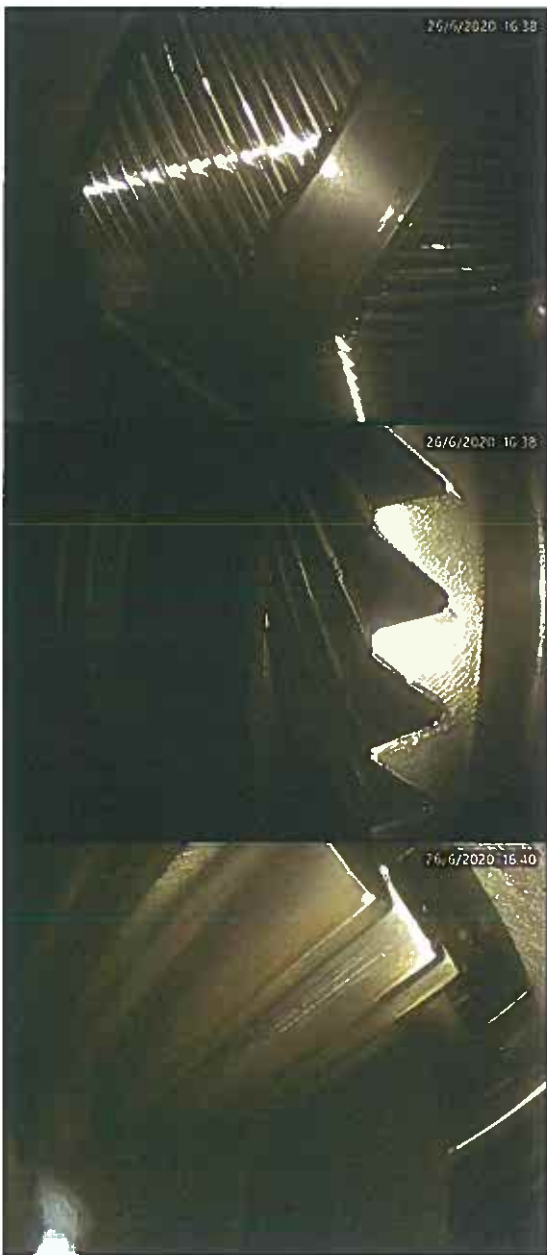
| Access location<br>Description | Picture | Inspection for | Severity / Comments |
|---|---|---|---|
| A<br><br>1st Stage Star<br>Gear | | a) Gear Wear<br>b) Teeth Damages | Normal Condition<br>Not applicable<br>n/a |

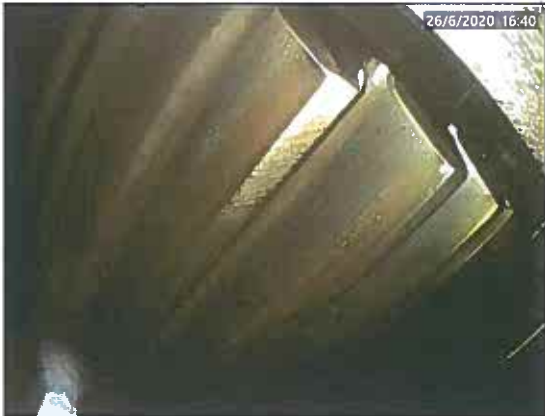
| Access location<br>Description | Picture | Inspection for | Severity / Comments |
|---|---|---|---|
| A<br><br>2nd Stage Star<br>Gear | | a)Gear Wear<br>b)Teeth Damages | Normal Condition<br><br>Not applicable<br><br>n/a |

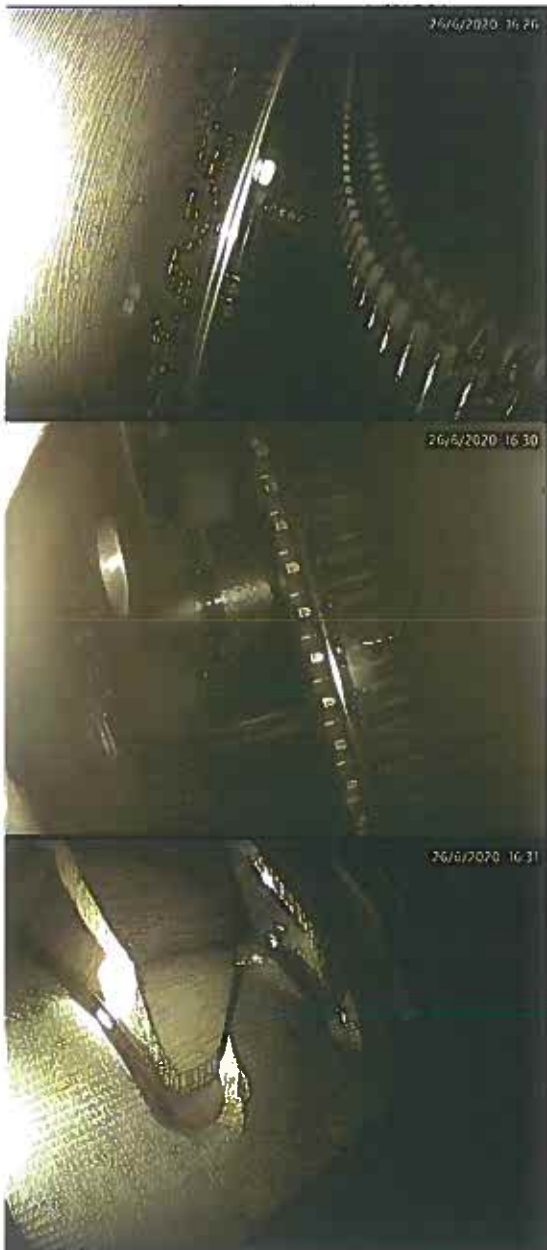
Ring Gear

a)Gear Wear

b)Teeth Damages

Normal Condition

Not applicable
