**HOTARAREA NR. 709**

**REABILITARE ACOPERIS MANSARDA CORP A**

**D.A.L.I.**

**Proiect nr.: 407/2021**

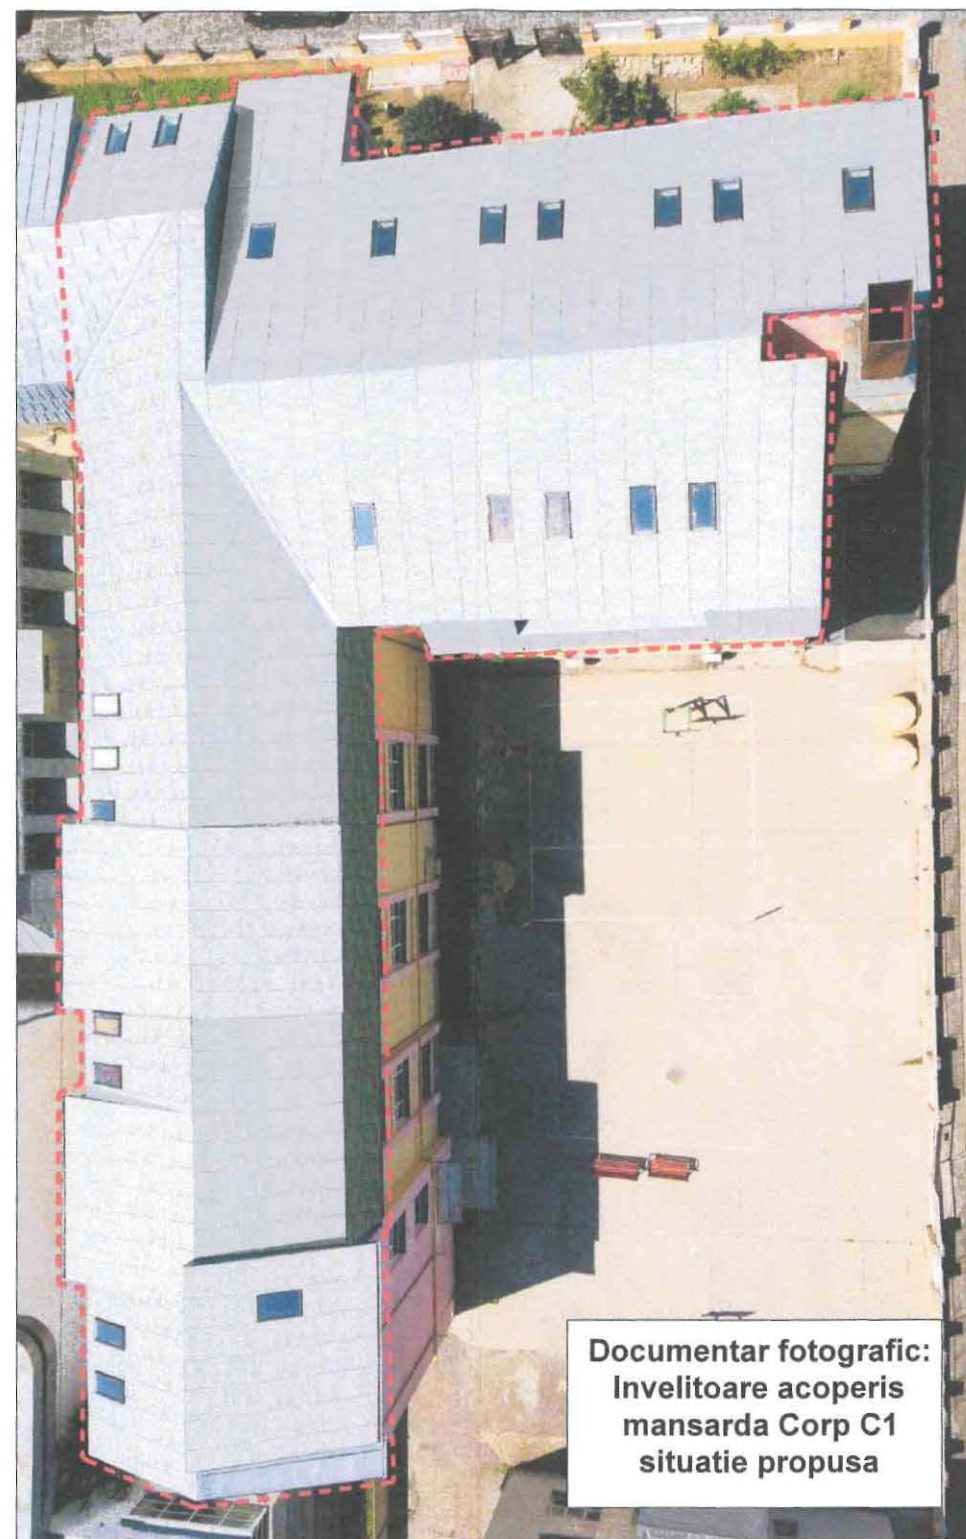
Tabla prefaltuita existenta prezinta degradari pe toata suprafata acesteia, apele meteorice infiltrandu-se pe tavanul camerelor de la nivelul mansardei distrugand finisajul interior. Invelitoarea acoperisului mansardei are o vechime aproximativa 15-17 ani. Tabla in momentul montarii sale nu a fost dispusa pe directia corecta, motiv pentru apa se opreste in falturile de montaj, si se prelinge pe sub tavan astfel ajungand in cantitati foarte mari in interior cat si pe suportul de astereala din lemn . De asemenea, avem infiltratii si la nivelul tamplariei ferestrelor mansardei.

Tabla prefaltuită prezintă degradări pe toată suprafața acesteia, apele meteorice infiltrându-se pe tavanul camerelor de la nivelul mansardei distrugând finisajul interior. Invelitoarea acoperisului are o vechime aproximativă 15-17 ani. Tabla în momentul montării sale nu a fost dispusă pe direcția corectă, motiv pentru care apa se oprește în faturile de montaj, și se prelinge pe sub tavan astfel ajungând în cantități foarte mari în interior cât și pe suportul de astereală din lemn . De asemenea, avem infiltrații și la nivelul tâmplăriei ferestrelor mansardei.

Documentar fotografic:  
Invelitoare acoperis  
mansarda Corp C1  
situatie existenta

- Desfacerea tablei zincate existente de pe toata suprafata acoperisului existent;
- Efectuarea reparatiilor la astereala existenta, unde este cazul;
- Inlocuirea sarpantei deteriorate, unde este cazul;
- Montaj rigle noi pe toata suprafata acoperisului, în vederea pregatirii stratului suport;
- Montaj folie anticondens pe toata suprafata acoperisului;
- Montaj tabla plana prefaltuita, culoare gri deschis, pe toata suprafata acoperisului;
