**DOCUMENTAȚIE DE AVIZARE A LUCRĂRILOR DE  
INTERVENȚIE**

**„REABILITAREA, MODERNIZAREA ȘI  
MANSARDAREA CREȘEI nr. 5”, Aleea Mimozelor nr.4,  
Municipiul Constanța**

## STUDIU GEOTEHNIC

**Obiectiv: Supraetajare clădire Creșa nr. 5**

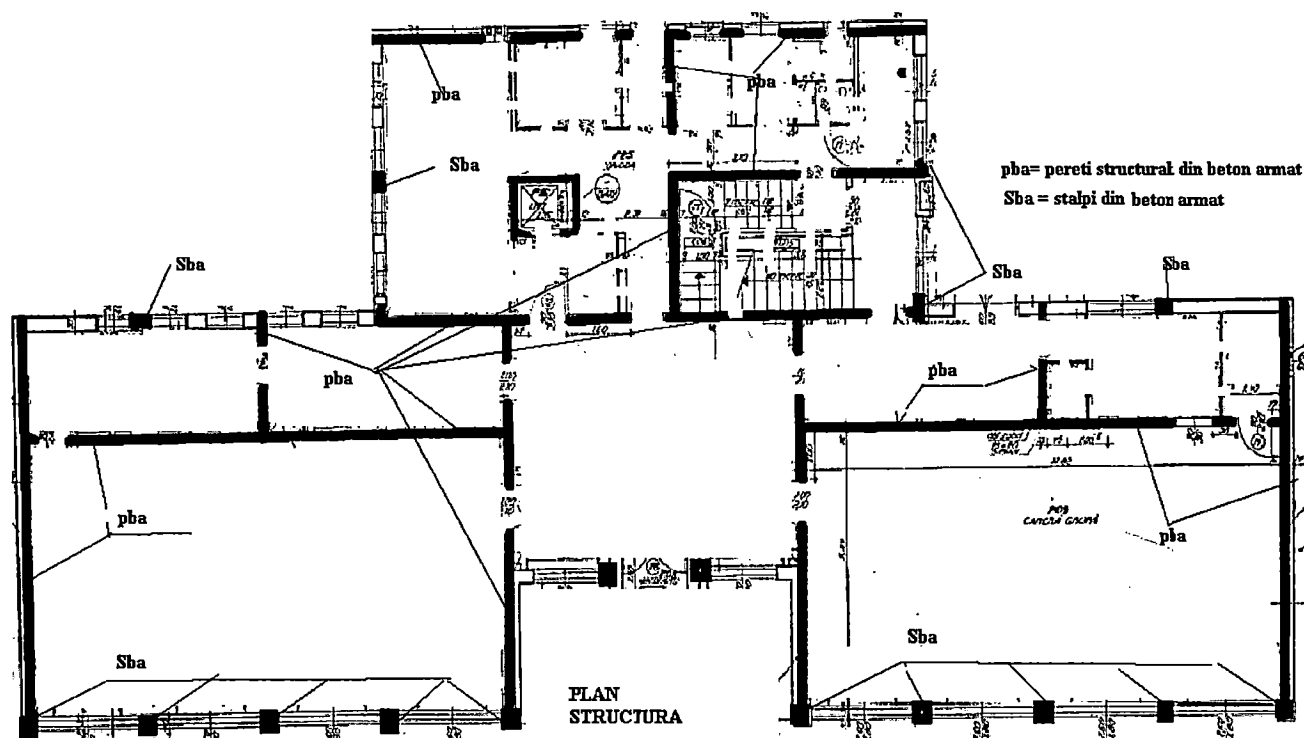
Fig.1- Plan identificare pereti

Conceptul structurii este format dintr-un perete structural din beton armat, doar la capete, colțuri și intersecții. Acești pereți sunt: pereții longitudinali mediani, pereții laterali (în spate), după cum se poate observa în fig.1-Plan identificare pereți. Sunt alcatuiți din beton placat cu cărămida și completați cu spaleti de zidărie și din stalpi de beton armat intercalați care preiau grinzile transversale ale planșeului. Pe direcția transversală, pereții din beton armat închid parțial numai frontoanele și compartimentările dintre salile de clasă.
