**privind aprobarea Documentației de avizare a lucrărilor de intervenții și a principalilor indicatori tehnico-economici pentru obiectivul de investiții „Reamenajarea spațiului public din zona Teatrului Național de Operă și Balet Oleg Danovski” – etapa D.A.L.I.**

# „Reamenajarea spațiului public din zona Teatrului Național de Operă și Balet Oleg Danovski - etapa DALI”

## EXPERTIZĂ TEHNICĂ

### „Reamenajarea spațiului public din zona Teatrului Național de Operă și Balet Oleg Danovski - etapa DALI”

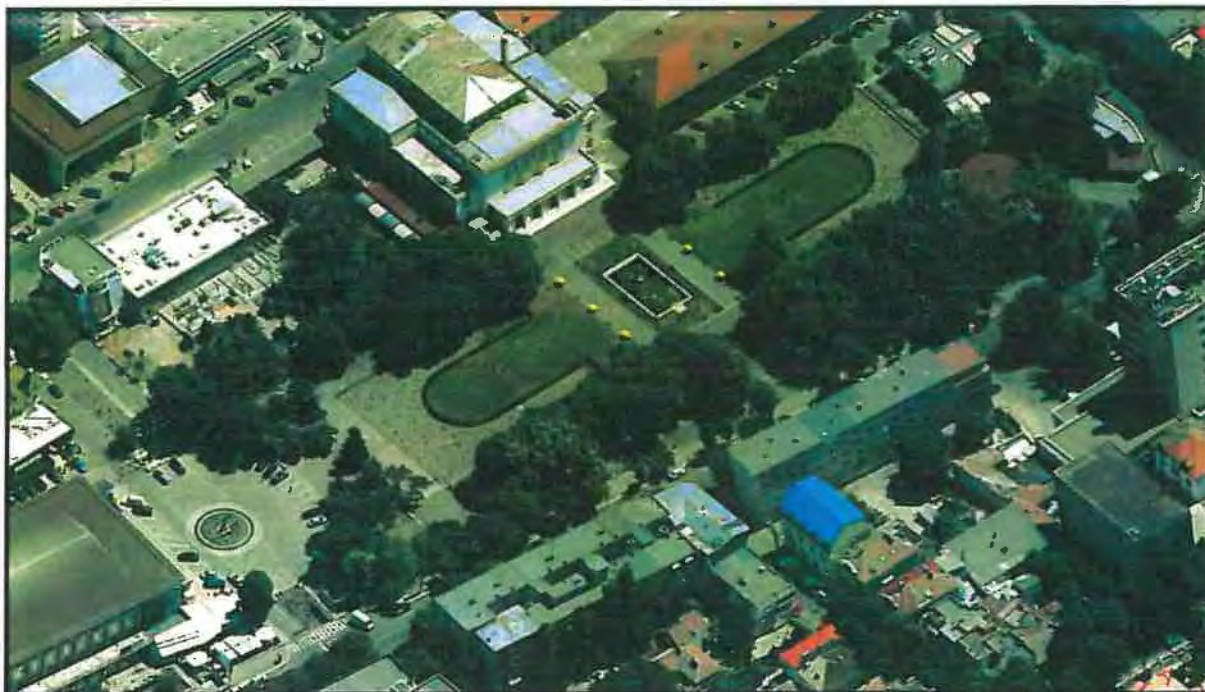
Figura 1 - Vedere de ansamblu parc

În cadrul programului de dezvoltare urbană derulat de Primăria Constanța se înscrie și amenajarea spațiului public cuprins între Teatrul Național de Operă și Balet Oleg Danovski, care se află în stare de degradare și nu este pus în valoare din punct de vedere peisagistic și arhitectural.

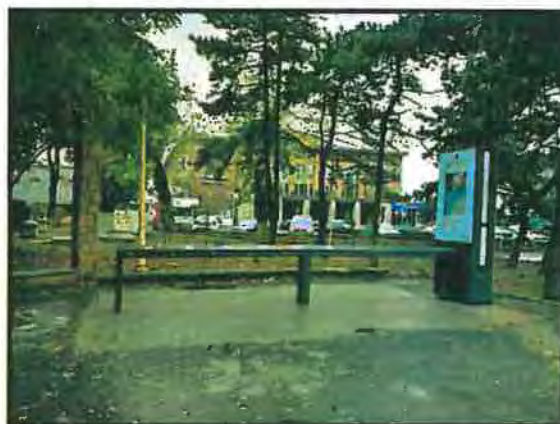
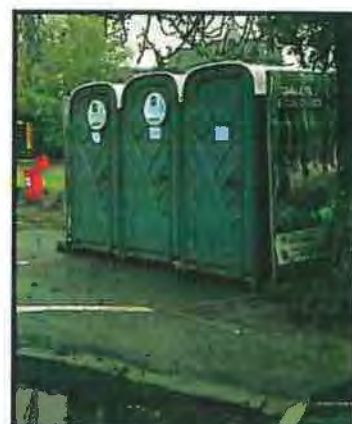
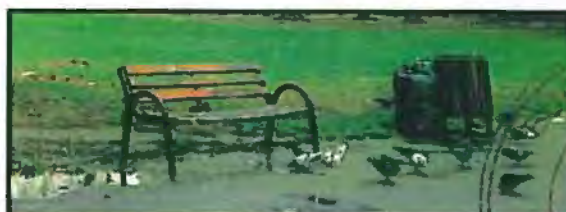
**c) Mobilier urban**

Se observă crăpături în pavajul aleilor pietonale care este din asfalt. Aceste crăpături au apărut din cauza lipsei unui sistem de drenaj al apelor meteorice de pe suprafeței impermeabile. Mobilierul urban, băncile și coșurile de gunoi sunt degradate sau distruse în unele cazuri. Există o anexă din panouri de PVC înspre parcare din fața Sălii Sporturilor, probabil a funcționat ca un chioșc de ziare, dar este părăsită în momentul de față. Vegetația și compoziția peisajeră nu se percep ca un tot unitar. Toate aceste elemente reduc valoarea estetică a locației.

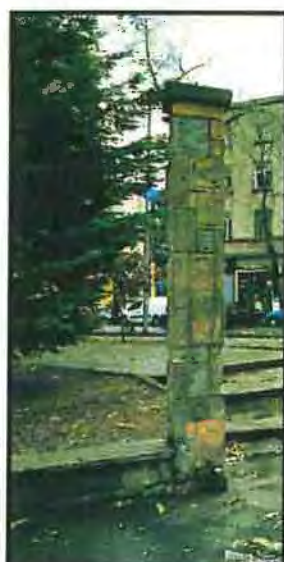
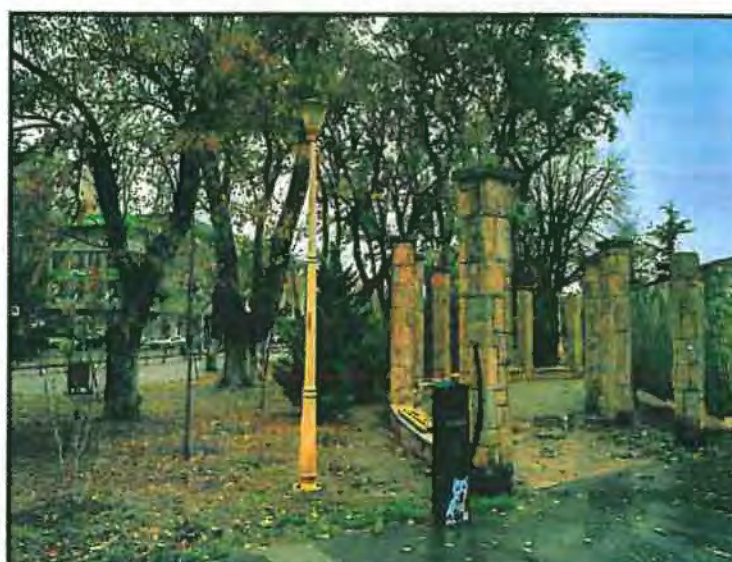
**e) Elemente de decor și de iluminat**

Elementele decorative din piatră nu prezintă degradări structurale, dar se pot observa degradări la nivelul finisajelor, și anume bucăți de piatră căzute de la soclurile de împrejmuire.

- Cișmele se păstrează și se reabilitează. Se pot reloca.
- Jardinierile din beton se desființează.
- Stâlpii de iluminat se vor desființa și se va propune o nouă soluție de iluminare în conformitate cu amenajarea propusă.
