**privind aprobarea documentației de avizare a lucrărilor de intervenții pentru  
obiectivul de investiții „Schimbare sistem învelitoare la corp C1 Școala  
Gimnazială Traian” (Scenariul 1)**

OBIECT: SCHIMBARE SISTEM ÎNVELITOARE LA CORP C1  
ȘCOALA GIMNAZIALĂ „TRAIAN”  
STR. PRINCIPATELE UNITE, NR.7, MUN. CRAIOVA  
BENEF : ȘCOALA GIMNAZIALĂ „TRAIAN” CRAIOVA  
PR.NR. : 1962/2013  
FAZA : DALI

# MEMORIU TEHNIC

**EXPERTIZA TEHNICA**

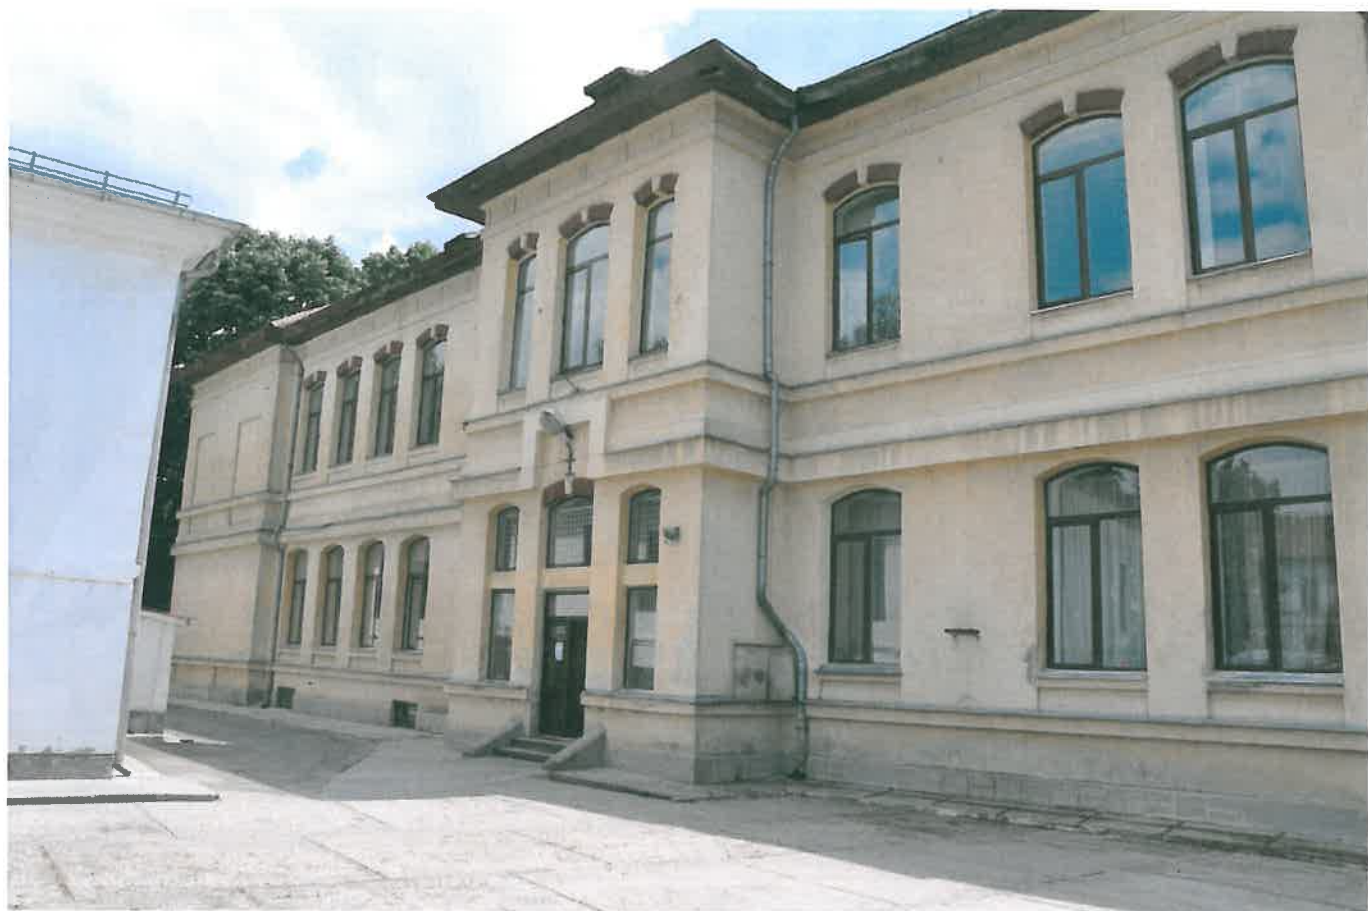
**FAȚADĂ NORD**

**STREAȘINĂ ȘI JGHEABURI DETERIORATE**

- racordarea burlanelor existente din tablă zincată, la jgheaburile propuse
- înlocuirea completă a ștreășinilor înfundate din lemn distruse de apa provenită de la jgheaburile deteriorate
