## DOCUMENTATIE DE AVIZARE A LUCRARILOR DE INTERVENTII (D.A.L.I.)

## REABILITARE HALA OBOR si DEMOLARE CORP C2 SI C3

| DENUMIRE PROIECT: | BENEFICIAR: | PROIECT NR.<br>1428 |
|---|---|---|
| <b>REABILITARE HALA OBOR<br/>SI DEMOLARE CORP C2 SI C3</b><br>Amplasament: Strada Bicz Nr.2, Jud. Hunedoara | <b>PRIMARIA<br/>MUNICIPIULUI<br/>HUNEDOARA</b> | Exemplar Nr.<br><div style="font-size: 48px; color: red; text-align: center;">1</div> |

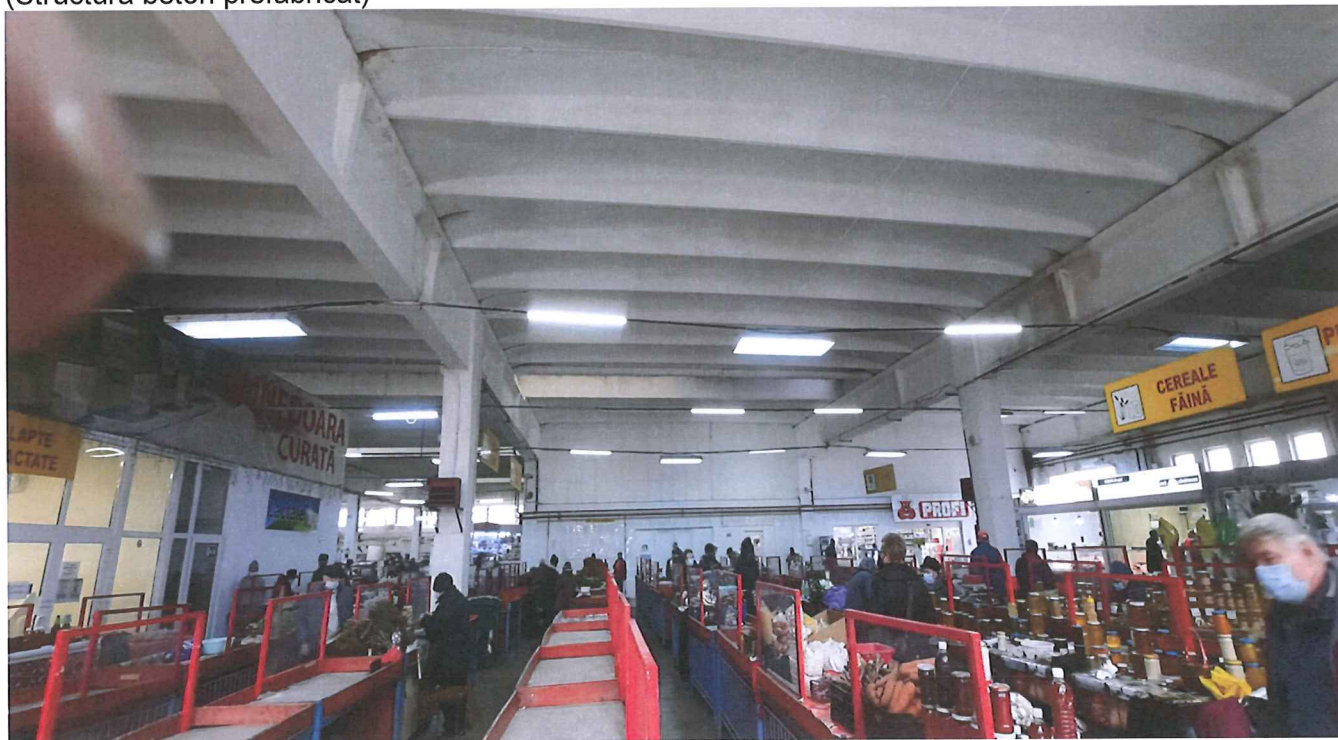
(Structura beton prefabricat)

Structura corpului principal este alcătuită din cadre din beton armat dispuse pe o singură direcție, cu stâlpi din beton armat prefabricat și grinzi din beton armat prefabricat cu secțiune dublu T. Cadrele au deschideri de 12,00 m și travei de 12,00 m. Fațadele sunt susținute de cadre din beton armat cu deschideri de 6,00 m, adosate structurii principale. Planșeele de acoperiș sunt alcătuite din elemente prefabricate precomprimate din beton de tip Π cu dimensiunile de 3 x 12,00 m rezemate pe grinzile cadrelor. Între chesoanele de acoperiș există luminatoare cu structură din profile laminate și închideri cu sticlă.

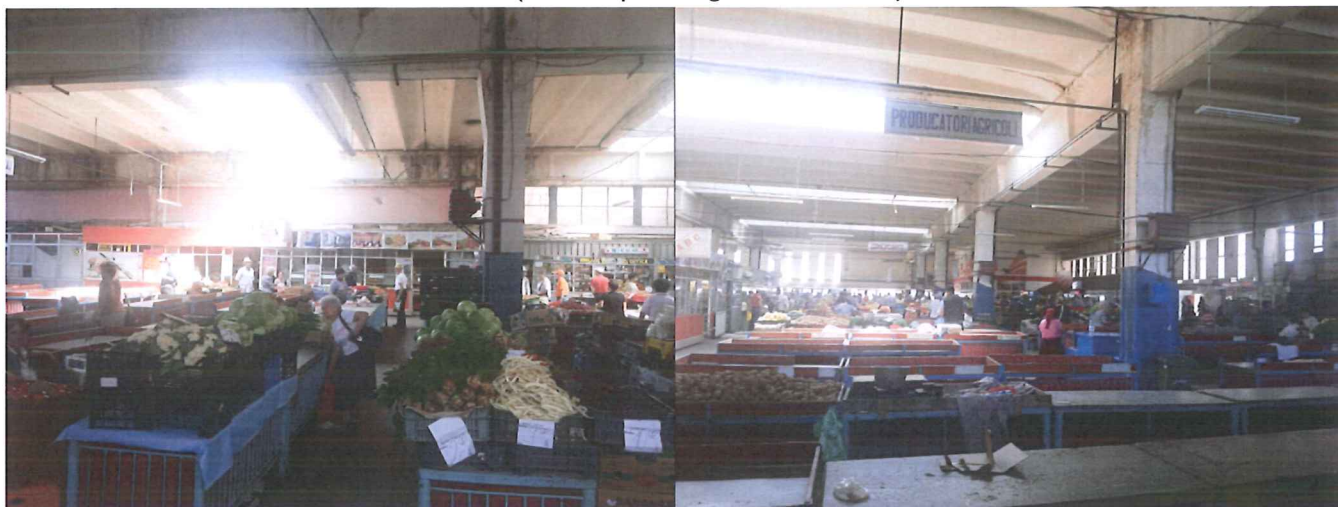
(interior piata agro-alimentara)

Funcțiunea principala si care ocupa suprafata cea mai mare, identificat in extrasul CF ca fiind corpul C1, este aceea de piata agroalimentara interioara, acoperita in care sunt montate un numar de 20 magazine agroalimentare, o zona destinate produselor lactate, o zona inchiriata unui magazin de tip „supermarket”.

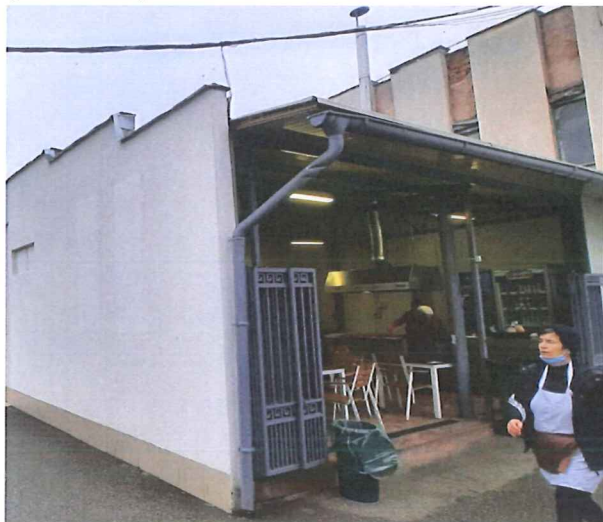
(zona mici)

Tot in cadrul corpului C1, exterior corpului principal, in zona de depozitare Sud, se mai identifica un spatiu neanchis destinat comercializarii produselor de tip „mici”, un spatiu destinat grupurilor sanitare si un magazin cu doua spatii inchiriate si amenajate pentru desfacere produse din carne. In partea de Vest a imobilului sunt amplasate zonele de depozitare cu acces de pe o rampa de incarcare-descarcare suprainaltata fata de drumul adiacent acesteia, respectiv Aleea Obor.

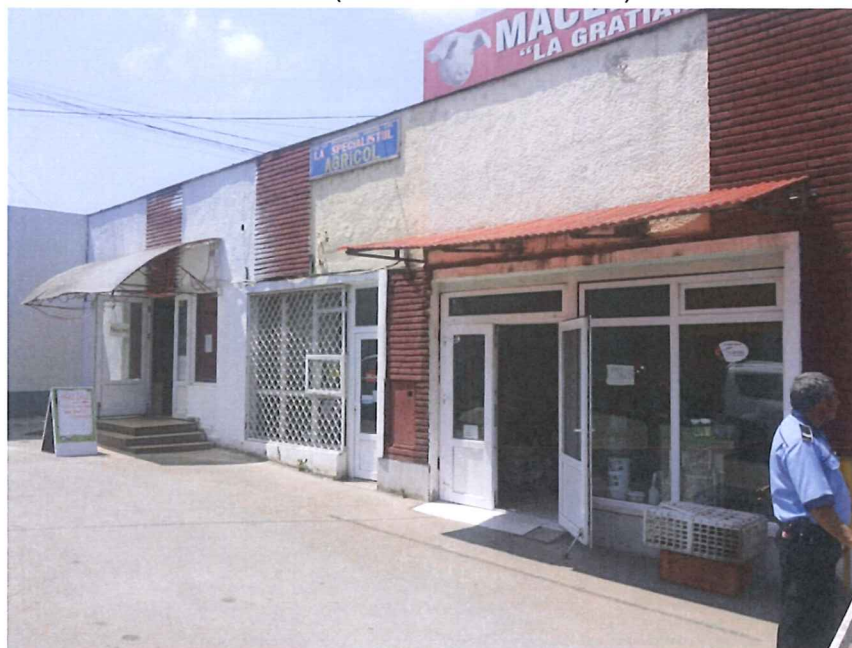
- Corpul de cladire C2 – cu o suprafata intabulata de 165 mp, in care sunt amplasate magazine Alimentare, si spatii anexe, corp propus pentru demolare pentru decongestionarea traficului rutier. (fatada curte interioara)

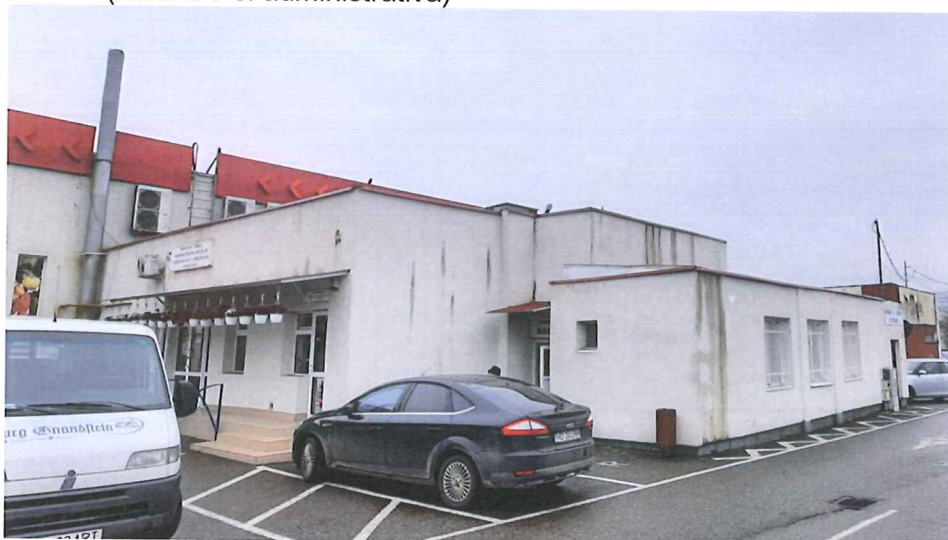
(zona CT si administrativa)

- Corpul de cladire C3 – cu o suprafata intabulata de 263 mp, in care sunt amplasate: camera CT, o zona administrativa (birouri), o farmacie veterinara si un spatiu destinat politiei locale, corp care deasemenea din considerente functionale se propune pentru demolare.
