# EXPERTIZA TEHNICA

Nr. 36 din 21.05.2024

**"INTERVENTIE IN PRIMA URGENTA – REFACERE  
CAPACITATE ALIMENTARE CU APA POTABILA DIN  
DREN LA NIVELUL ORASULUI SLANIC MOLDOVA,  
JUDETUL BACAU"**

Expert Tehnic: Ing. Bogdan PATRASCANU

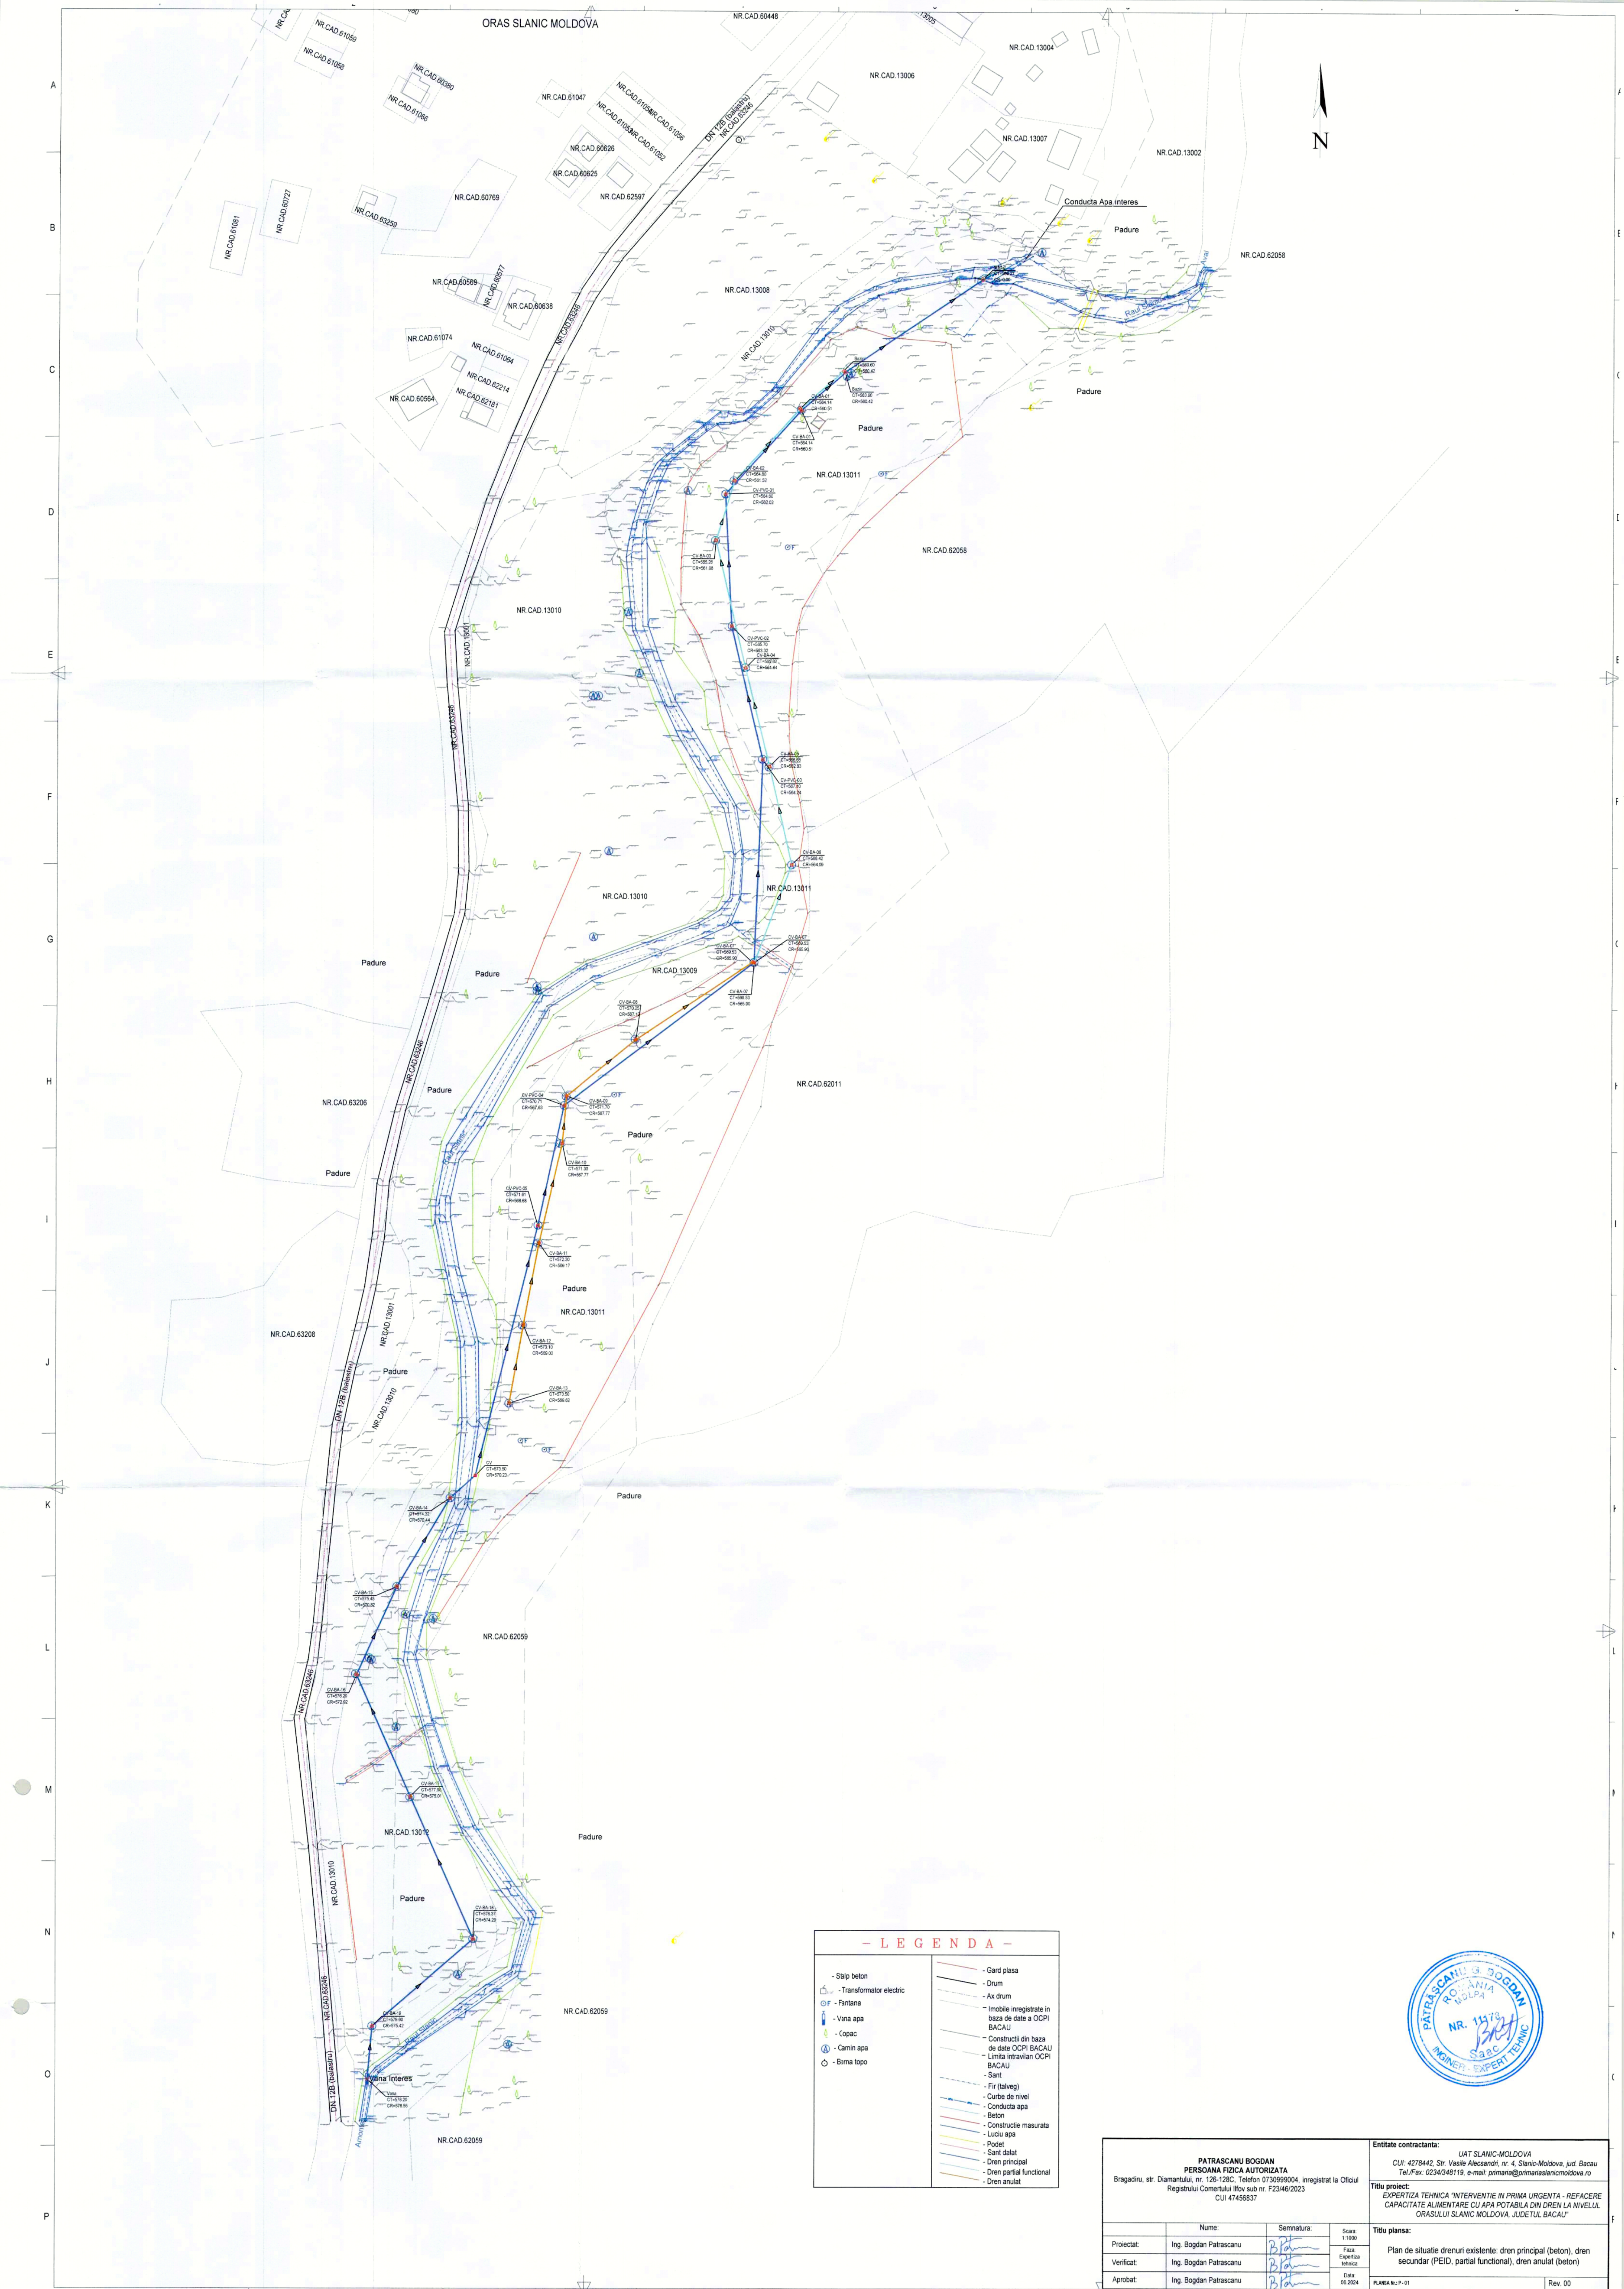
Profil longitudinal: Dren principal

- o Drenul II este scos din uz scriptic, este casat fiind distrus de viitura;
  - o Drenul I, din punct de vedere constructiv prezinta deficiente constructive intrucat are contrapante pe 16% din lungime iar cota de pozare nu atinge stratul impermeabil de baza, asigurand captarea partiala a potentialului din stratul acvifer. Totusi, asigura in conditii tehnice improprie alimentarea cu apa a orasului;
