**HOTĂRÂREA NR. 267 DIN 30.08.2024**

**privind aprobarea documentației și indicatorilor tehnico- economici faza DALI și aprobarea declanșării procedurii de expropriere pentru cauza de utilitate publică, necesară realizării obiectivului de investiții: “Reabilitarea și modernizarea ansamblului Hotel ”Central” și Teatrul ”Bacovia”, Municipiul Bacău”**

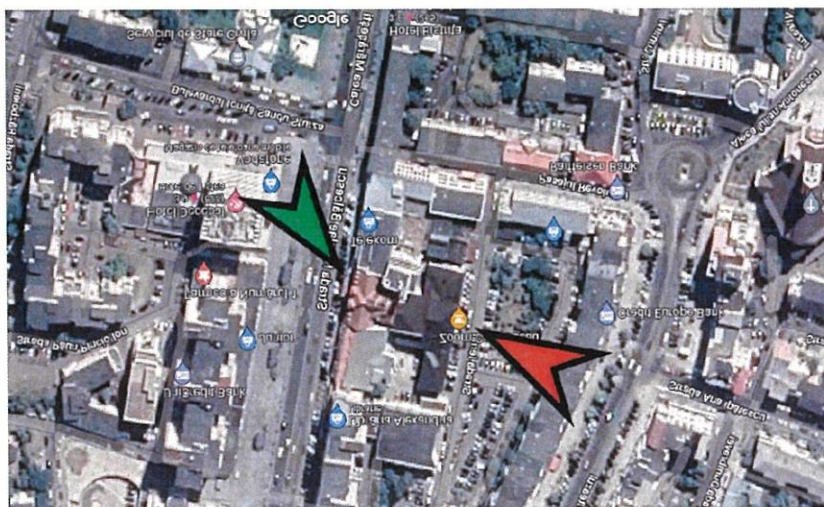
Fig. 01 – Plan de situație. Cu verde este marcat corpul fostului hotel Athenee Palace, iar cu roșu corpul Teatrului

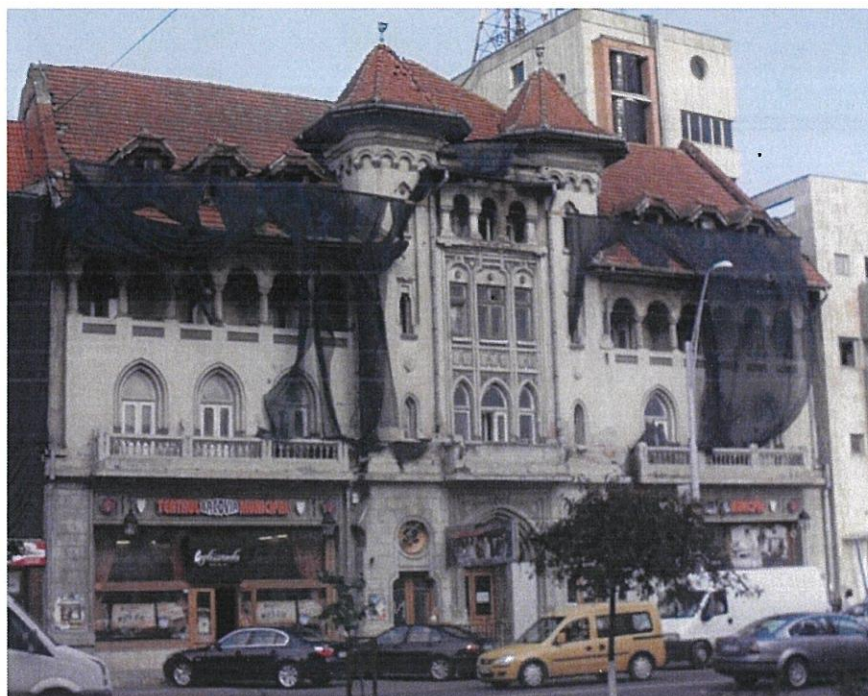
Fig. 07 – Fațada fostului hotel Athenee Palace, imagine contemporană

Parterul înalt este dominat de placajul din piatră masivă și golurile generoase ale spațiilor comerciale. Registrul parterului este bine delimitat de cel al primului etaj prin balustrada masivă a balconului ce parcurge traveile laterale ale fațadei, de o parte și de alta a celor două turnuri ce constituie accentul central al compoziției. Abilitatea și măiestria arhitectului se etalează complet în realizarea acestei fațade. Beneficiind de contextul unei parcele aleatorii ca formă, arhitectul reușește să propună spre strada Bălcescu o compoziție simetrică, ce nu trădează deloc particularitățile geometrice ale parcelei. Astfel, încadrată între cele două pachete a câte trei travei laterale (1-2-3, 7-8-9), zona mediană a compoziției este alcătuită la rândul ei dintr-un număr de trei travei (4-5-6) ce înglobează atât turnurile cu rol decorativ cât și zona mediană a axului central de compoziție. Organizarea registrelor orizontale urmărește câteva linii directoare extrem de puternice în conceptul general al fațadei. Dacă parterul transmite o senzație de masivitate, etajul întâi propune o eleganță sobră indusă de ferestrele terminate în ogive cu ancadramente profilate de inspirație renașcentistă. Spre deosebire de acesta, etajul al doilea face trimitere explicită spre arhitectura de inspirație popular-tradițională românească. Cele două logii care parcurg de o parte și de alta a traveilor centrale, întreaga fațadă, sprijină pe stâlpișori terminați cu capiteluri în cel mai autentic stil neoromânesc. Influența arhitecturii tradiționale românești este maximă la acest nivel. Același lucru se poate afirma și în cazul lucarnelor și al ferestrelor din planul mansardei. Aici, întrebuințarea lemnului ca material de închidere și decorare al ancadramentelor ferestrelor, sprijină și mai mult ideea de lejeritate treptată indusă de arhitect dinspre parterul clădirii spre partea ei superioară.

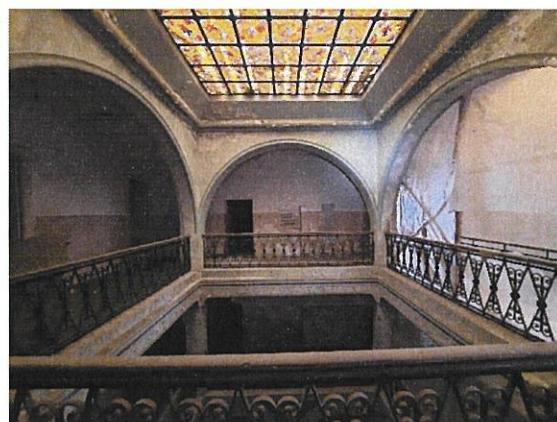
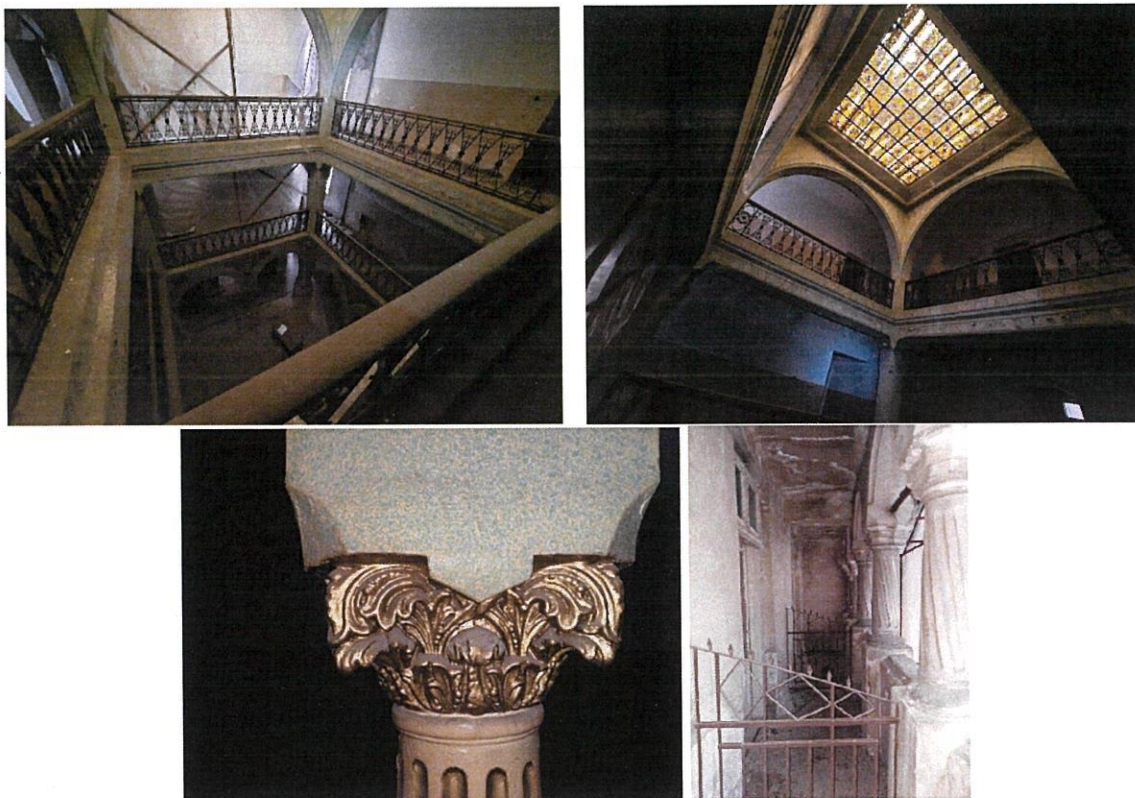
Fig. 08-11 – Golul central al hotelului impresionează prin soluția spațială și detaliile compoziționale și decorative

Fig. 12 – Detaliu de capitel compozit la stâlpii golului central

Regalul arhitectural continuă și la interior. Întreaga organizare funcțională este concentrată în jurul golului vertical central, ilustru exemplu de gândire spațială și scenografică. Planimetria pătrată a holului principal este continuată pe înălțime, până la nivelul ultimului etaj. Întreg perimetrul este bordat de balustradele a căror delicatețe este accentuată de prezența celor patru stâlpi masivi pe care descarcă încărcările planșeelor. La ultimul nivel, imediat sub planul plafonului casetat închis cu vitralii, patru arce în plin cintru par a prelua și descărca eforturile provenite din planșeul peste ultimul nivel. Este însă

doar un artificiu estetic. Structura metalică a stâlpilor se închide la partea superioară cu grinzi metalice, însă în jurul acestora, pentru obținerea unui efect compozițional spectaculos, arhitectul optează pentru închiderea butaforică cu patru arce semicirculare. Efectul este cu adevărat spectaculos, accentuat fiind de prezența luminii colorate ce pătrunde prin tavanul cu vitralii.

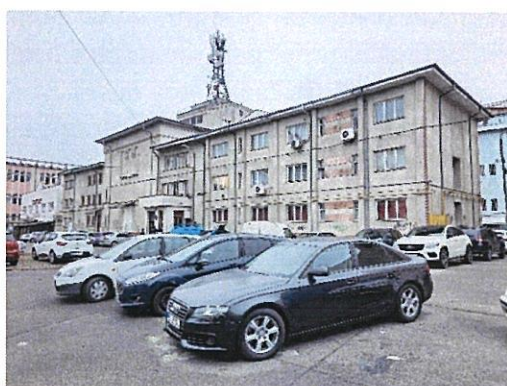
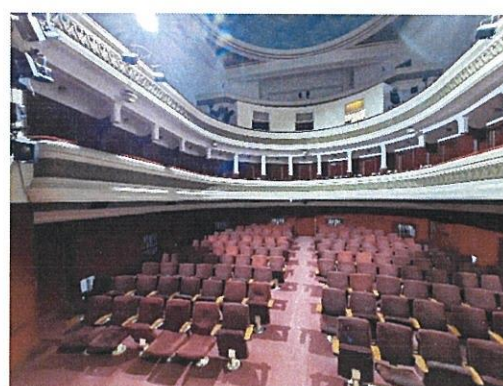
Fig. 15 – Fațada teatrului spre strada Iernii. În stânga și în dreapta, de o parte și de alta a corpului central, se observă extinderile realizate după naționalizare.
