**TITLU PROIECT:**

**REABILITARE ȘI MODERNIZARE CLĂDIRE MONUMENT ISTORIC –  
COLEGIUL NAȚIONAL "GHEORGHE MUNTEANU MURGOCI" - BRĂILA**

**BENEFICIAR : COLEGIUL NAȚIONAL "GHEORGHE MUNTEANU MURGOCI"**

Nr. Proiect  
 107/ 2023

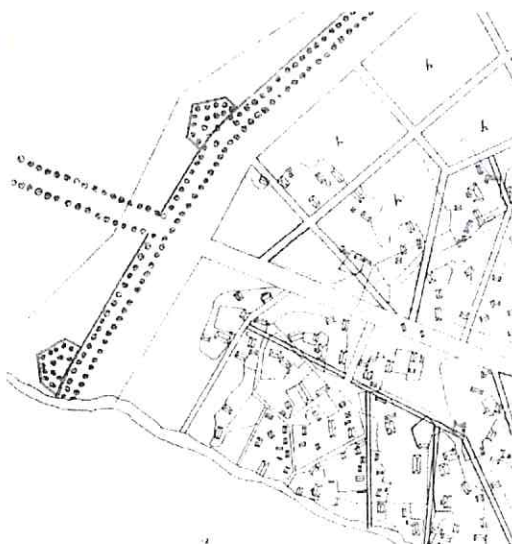
## BRAILA – 1830 EXTRAS DIN PLANUL ORASULUI / STADTPLAN - G. RINIEV

Prima jumătate a secolului XIX – Planul Orasului 1830, G. Riniev: La un an după Pacea de la Adrianopol (1829) fortificațiile încă sunt o prezenta definitivă în zona studiată, transformate în "buevard" cu plantații de arbori, însă se observă o "curățare" a zonei exterioare, fiind lipsită de construcțiile figurate în afara zidurilor în 1790 și mai ales se observă trasarea riguroasă a axului de acces în interiorul orașului, fosta Poarta Panduri. Practic, la un an după schimbarea dramatică de forțe în zona Balcanilor, orașul Braila începe o amplă transformare, implementând concepte de trasare urbană extra-muros exersate în multe alte orașe europene dezvoltate pe planurile prestabilite ale secolelor XVII-XVIII.

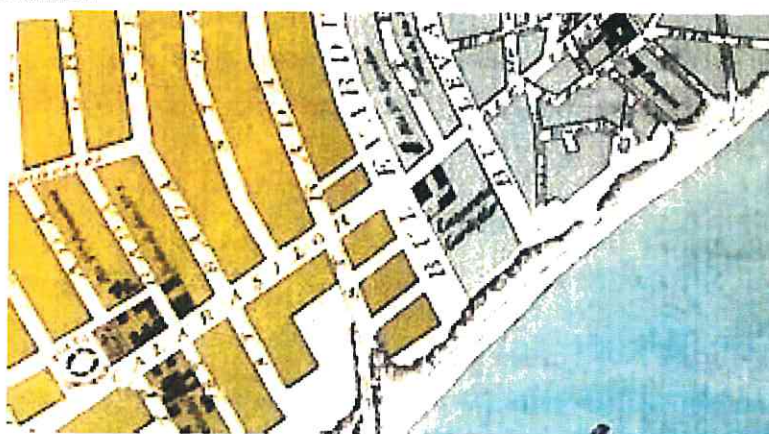
**BRAILA – 1897 EXTRAS PLANUL ORASULUI BRAILA - NICOLAE T.VALCU**

Sfarsitul secolului XIX – Planul Orasului Braila 1897, Nicolae T.Valcu: in zona studiata apare figurata parcela Cazarmei fiind reprezentate trei corpuri de cladire, dintre care una masiva, plasata pe coltul dintre strada Calarasilor si bulevardul Carol I. Intelegem din aceasta reprezentare ca intreg ansamblul fusese construit, cuprinzand corpul principal al cazarmei, grajdurile si o anexa a cazarmei, cel mai probabil adapostind echipamentele specifice armiei.

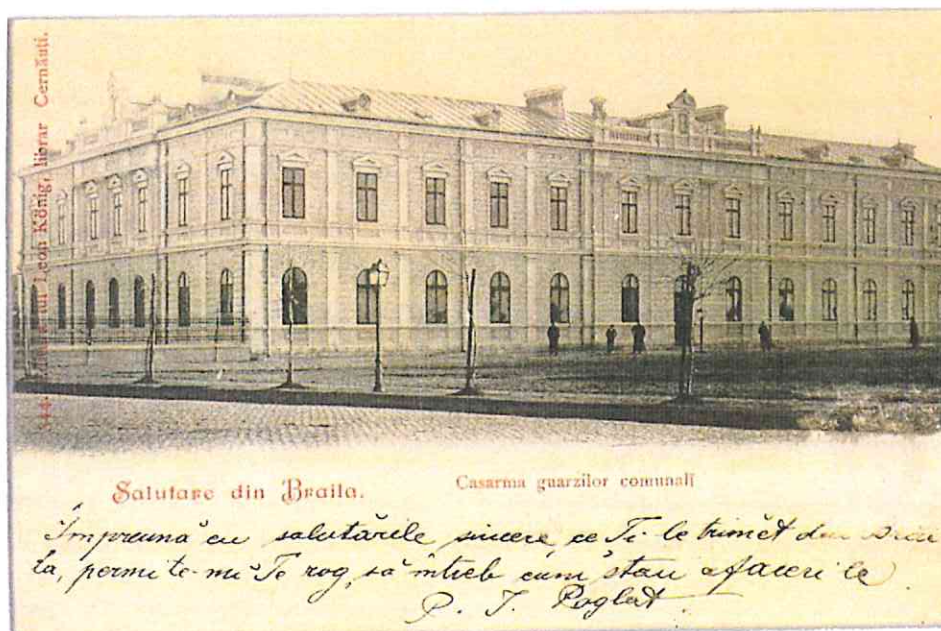
Cazarma pentru dorobanți nu a mai fost construită, dar planul acesteia a stat la baza construcțiilor din 1895, din fondurile comunei, fiind dedicată inițial "Gărzilor Comunale". "Clădirea cu parter și etaj, formată din două corpuri – cazarma și grajdul încăpător pentru 20 de cai – este situată la intersecția Căii Călărașilor cu Bulevardul Independenței, pe locul fostului cimitir Sfântul Spiridon. A fost construită din fondurile primăriei, în anii 1895-1896, în stil neoclasic." Al treilea corp de clădire prezent în planurile din 1897 era cel mai probabil o anexă pentru depozitare.

*Casarma Gărzilor comunale – din dimensiunea arborilor proaspăt plantați, pare ca aceasta fotografie sa fie printre cele mai apropiate de anul construirii clădirii.*

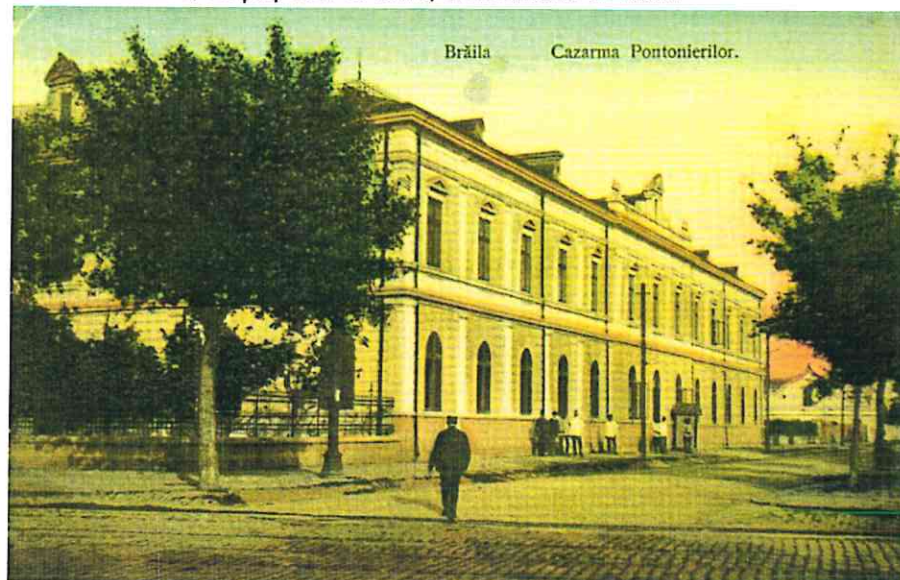
principale în școală și a grajdului cazarmii în sala de gimnastică. Clădirea salii de gimnastică era din zidărie portantă, planșeu din boltișoare de cărămidă, cu șarpantă de lemn, și învelitoare de tablă.

*Cazarma Pontonierilor – dimensiunea arborilor sugerează ca aceasta fotografie datează după 1915*

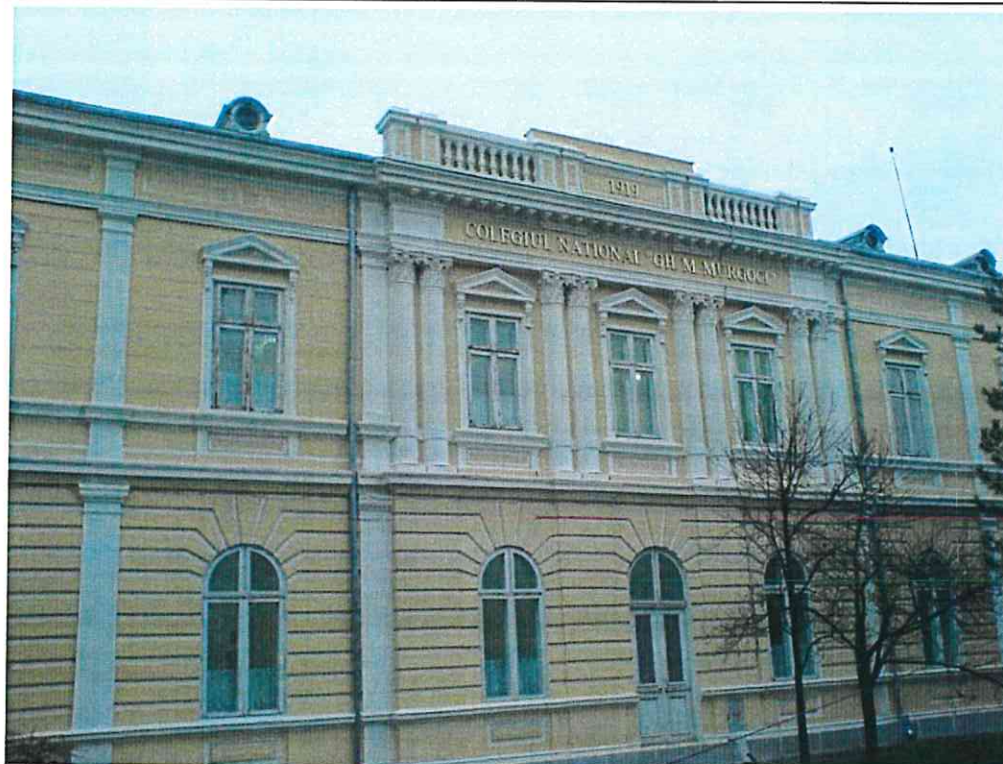
Datorită uzurii fizice și morale, corpul C1 existent nu mai îndeplinește cerințele actuale de finisare și dotare necesare unei instituții educaționale a timpurilor prezente.

Corp C1 Liceu – vedere de la strada

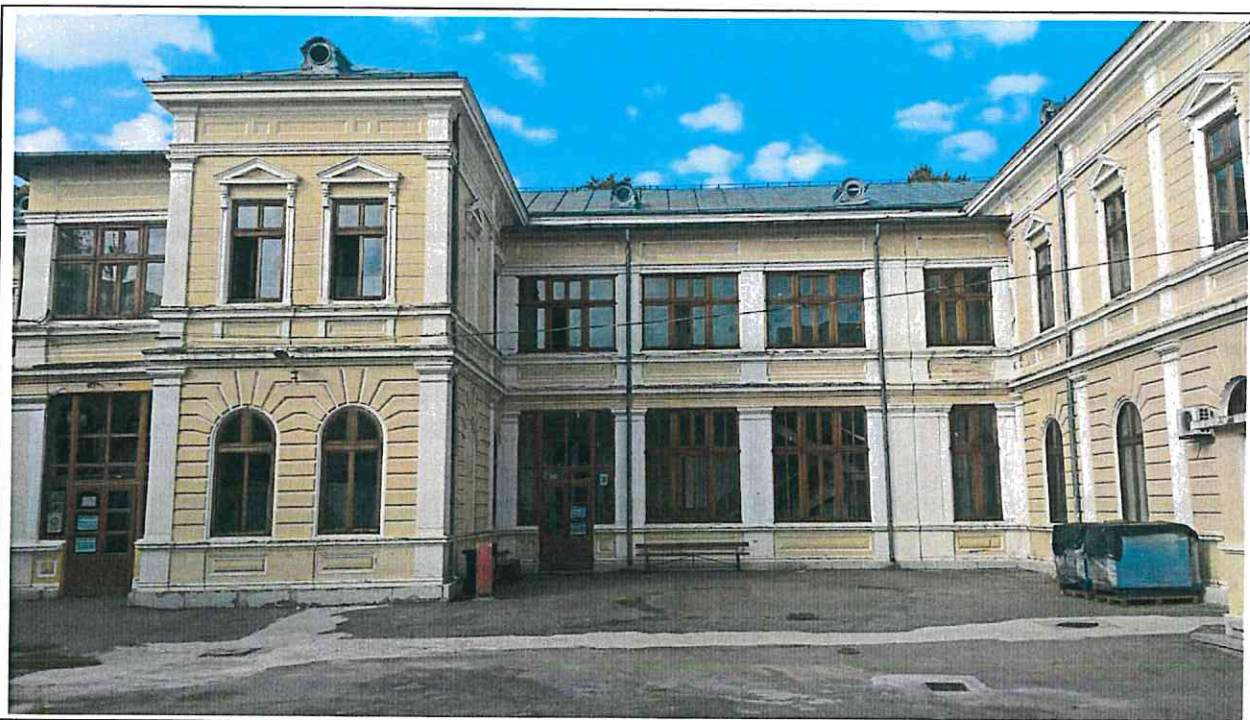
Corp C1 Liceu – vedere spate

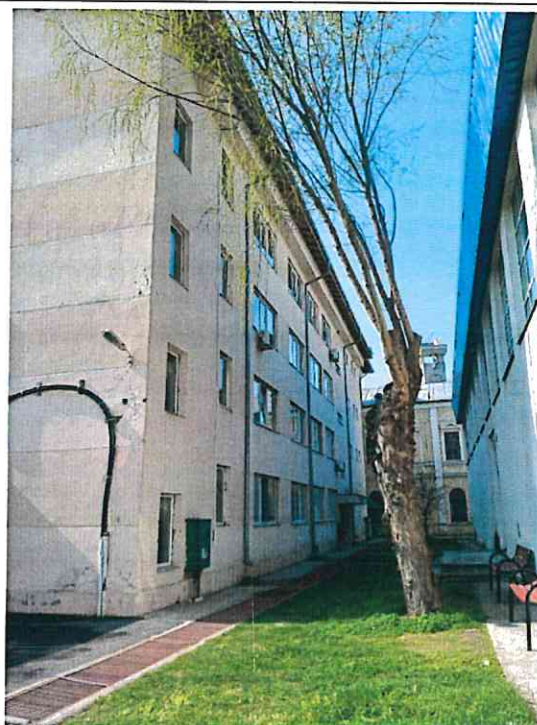
Corp C1 Internat – vedere spate

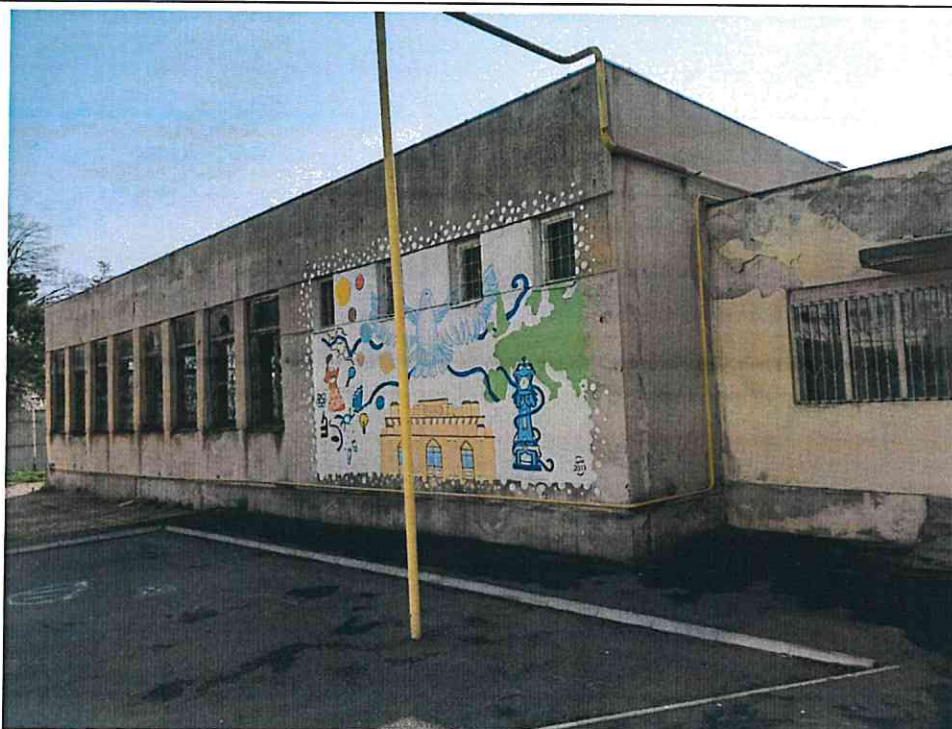
Corp C1 Cantina – vedere spate

Cantina a fost proiectată și executată în perioada 1970-1972, cu o structură în cadre din beton armat, cu stâlpi destul de subțiri, prin care, în anumite zone, sunt pereți de zidărie. În prezent se constată faptul că fundațiile au avut tasări diferențiale care au generat atât deformarea pardoselilor, cât și degradarea zidăriei pe zone importante. Acoperișul este tip terasă.
