**privind aprobarea indicatorilor tehnico-economici și a Devizului General aferent obiectivului "Refacere străzi afectate de alunecări de teren- str. Daliilor, oraș Breaza, județ Prahova"– faza DALI**

**D.A.L.I.**

**Proiect nr. 08/2026**

**"REFACERE STRAZI AFECTATE DE ALUNECARI DE TEREN – STR. DALIILOR"  
ORAS BREAZA, JUDETUL PRAHOVA"**

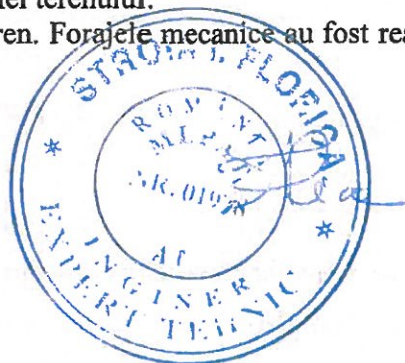
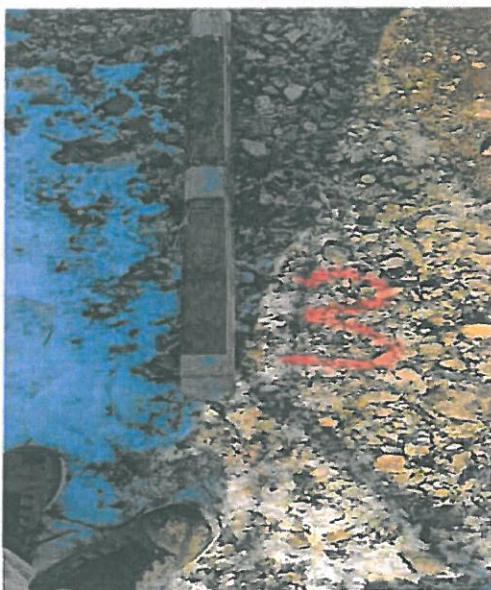
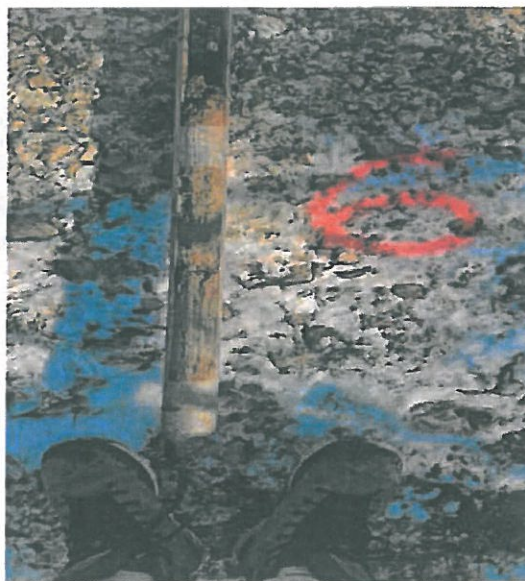
7.00 m - 8.00 m = argila prafoasa, tare

La data cercetărilor în forajul geotehnic F2 nu au fost interceptate infiltrații de ape.

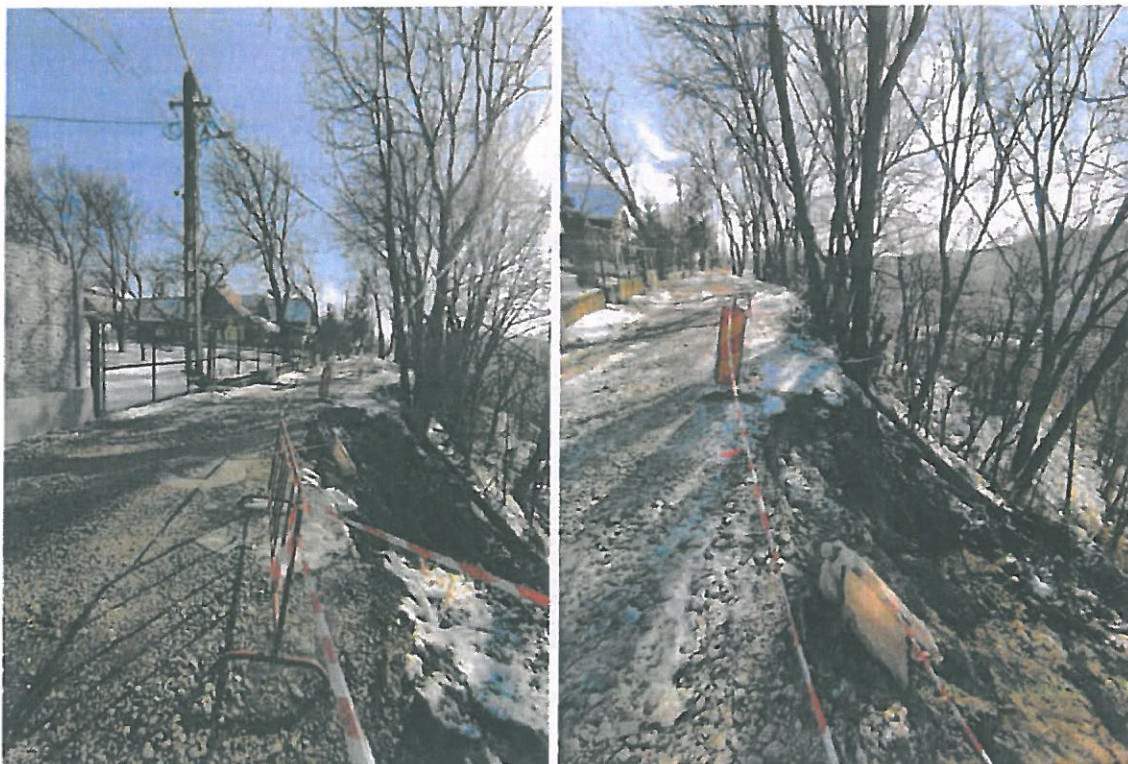
Ca urmare a cercetărilor geotehnice efectuate pe traseul străzii , afectate pe o lungime de cca. 60 m de degradări (prăbușiri de versant și alunecări), se pot trage următoarele concluzii:

- La data cercetărilor nu au fost interceptate infiltrații de ape subterane.
