| <br><b>SC ALMA CONSULTING SRL</b><br>FOCSANI | <b>Beneficiar</b> U.A.T. Municipiul Buzău, județul Buzău<br><b>Titlu proiect:</b><br>„REABILITARE ENERGETICĂ A BLOCURILOR DE LOCUINȚE 26B, 25 SI 24A BULEVARDUL UNIRII, CARTIERUL CONSTITUTIEI DIN MUNICIPIUL BUZAU-BLOCUL 26B”<br><b>RENOVARE INTEGRATA</b> |
| Faza: D.A.L.I. | Nr. proiect: 3/26B/2022      Data: 2022 |

| <b>Denumirea lucrării:</b> | <b>REABILITARE ENERGETICĂ A BLOCURILOR DE LOCUINȚE 26B, 25 SI 24A BULEVARDUL UNIRII, CARTIERUL CONSTITUTIEI DIN MUNICIPIUL BUZAU-BLOCUL 26B” RENOVARE INTEGRATA</b> |
| <b>Amplasament:</b> | <b>B-dul Unirii, nr. 179, bl. 26B, Cartier Constituției, jud. Buzău, CF 53882-C1</b> |

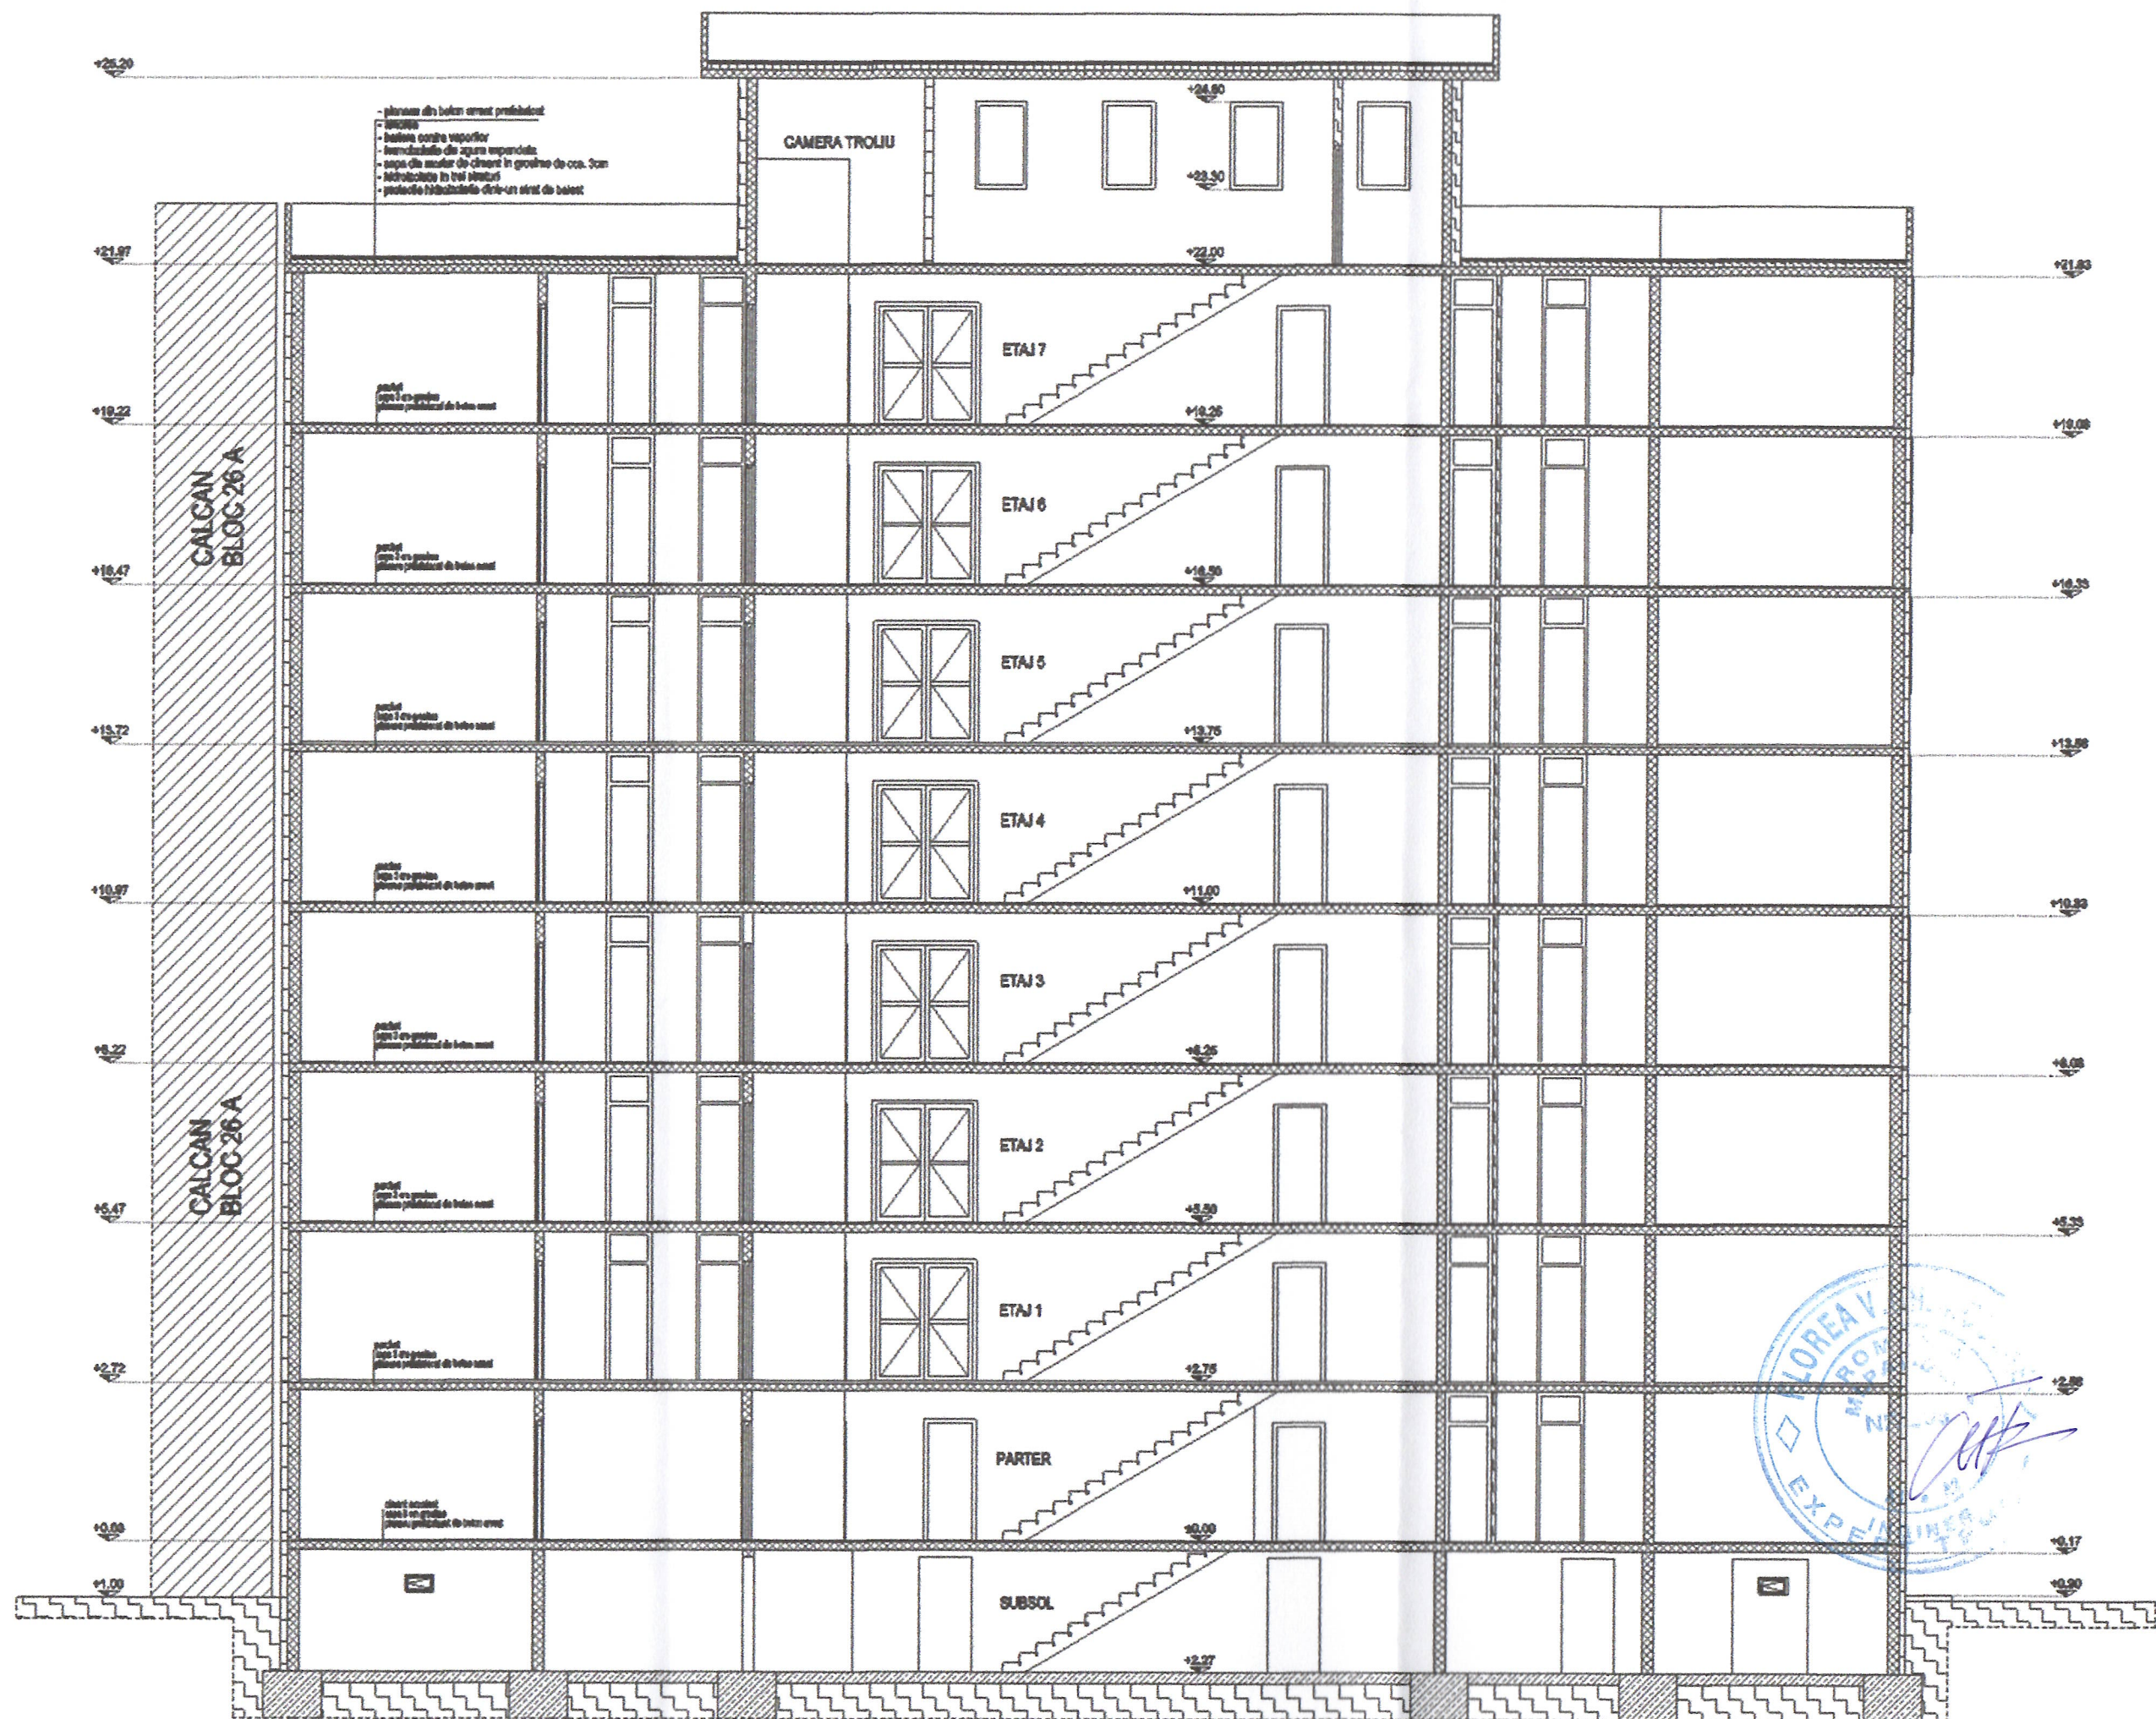
### SECȚIUNE CARACTERISTICĂ

— - elemente noi din b.a.

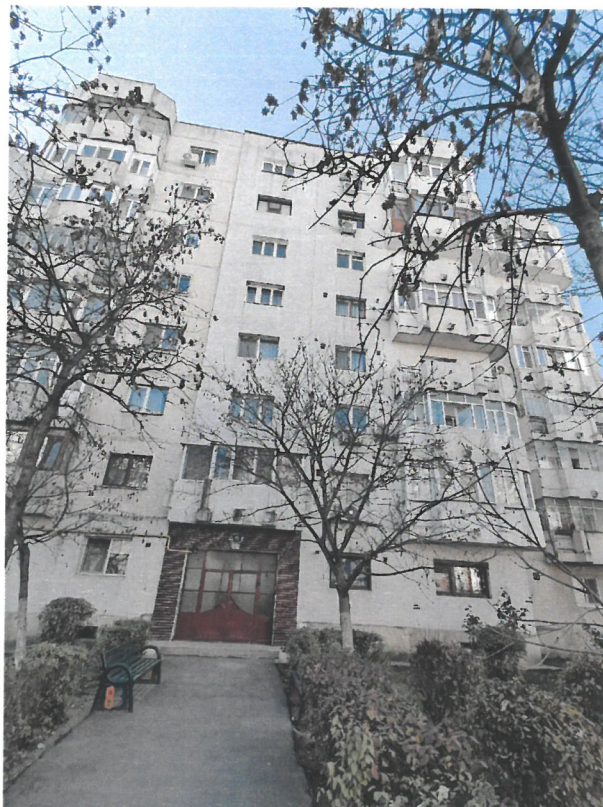
F1. Fatada principala: E

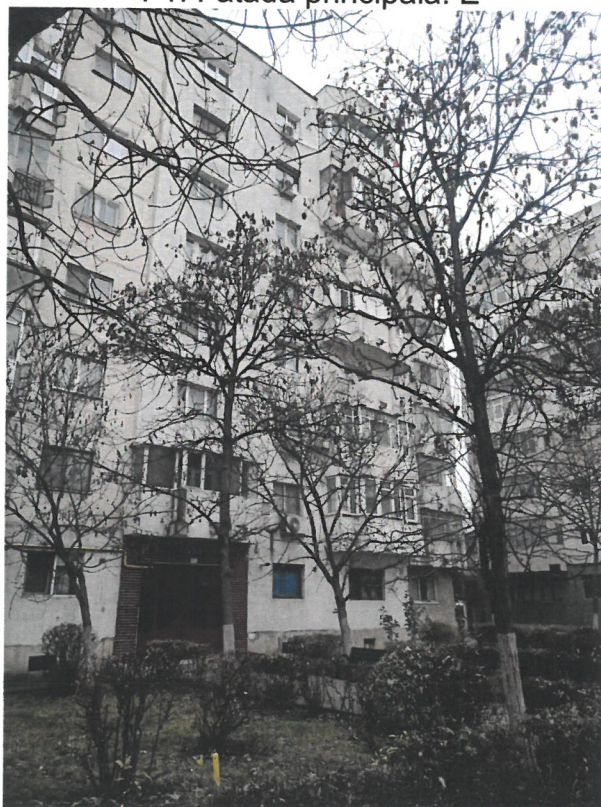
F2. Fatada principala: E

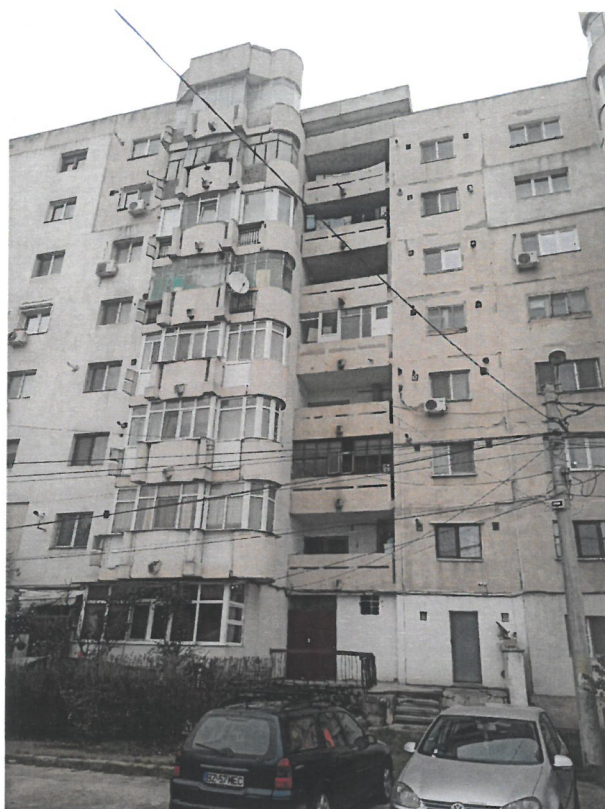
F3. Fatada posterioara: V

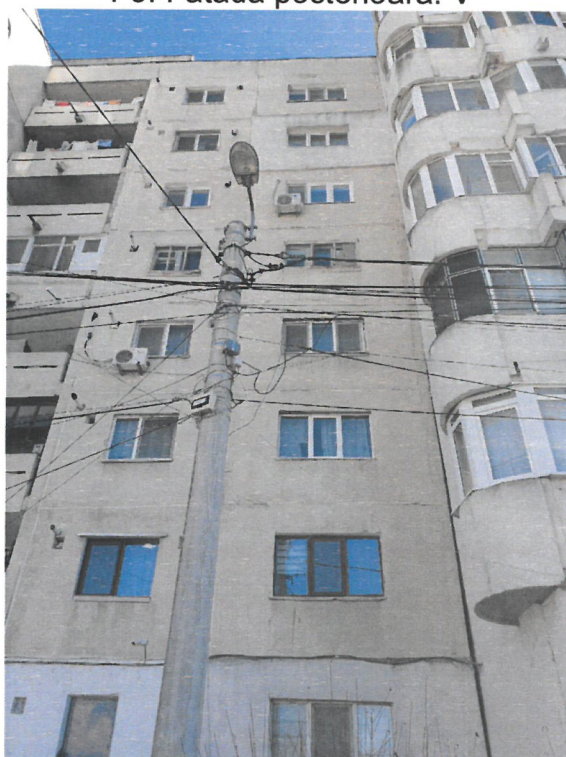
F4. Fatada posterioara V (zona de rost cu Blocul 26A)

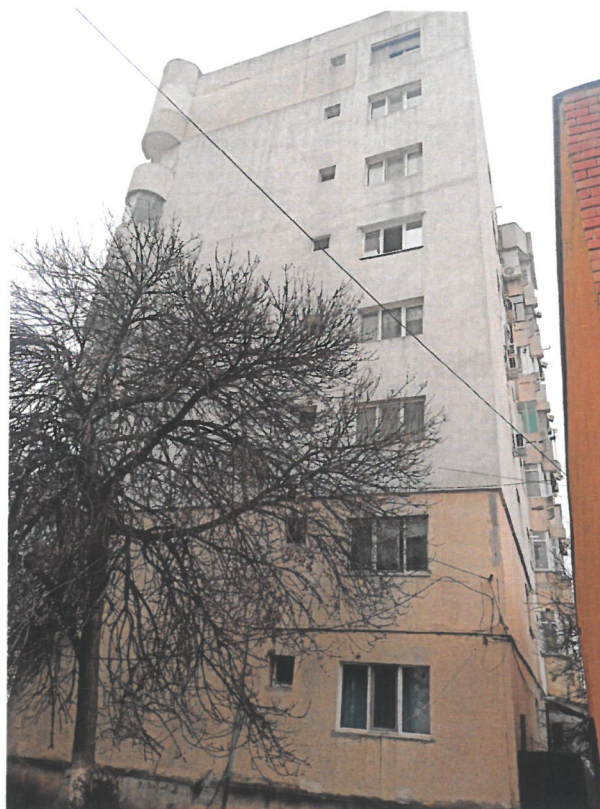
F5. Fatada laterala-dreapta: N

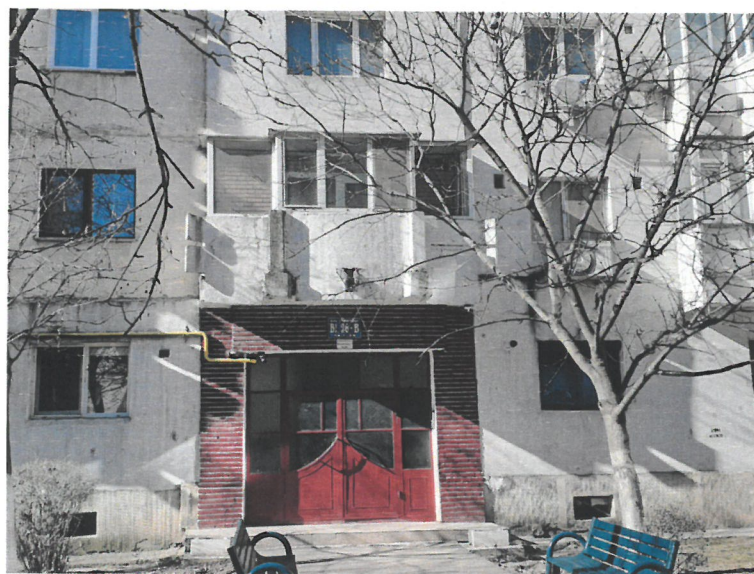
F6. Usa acces principal in bloc

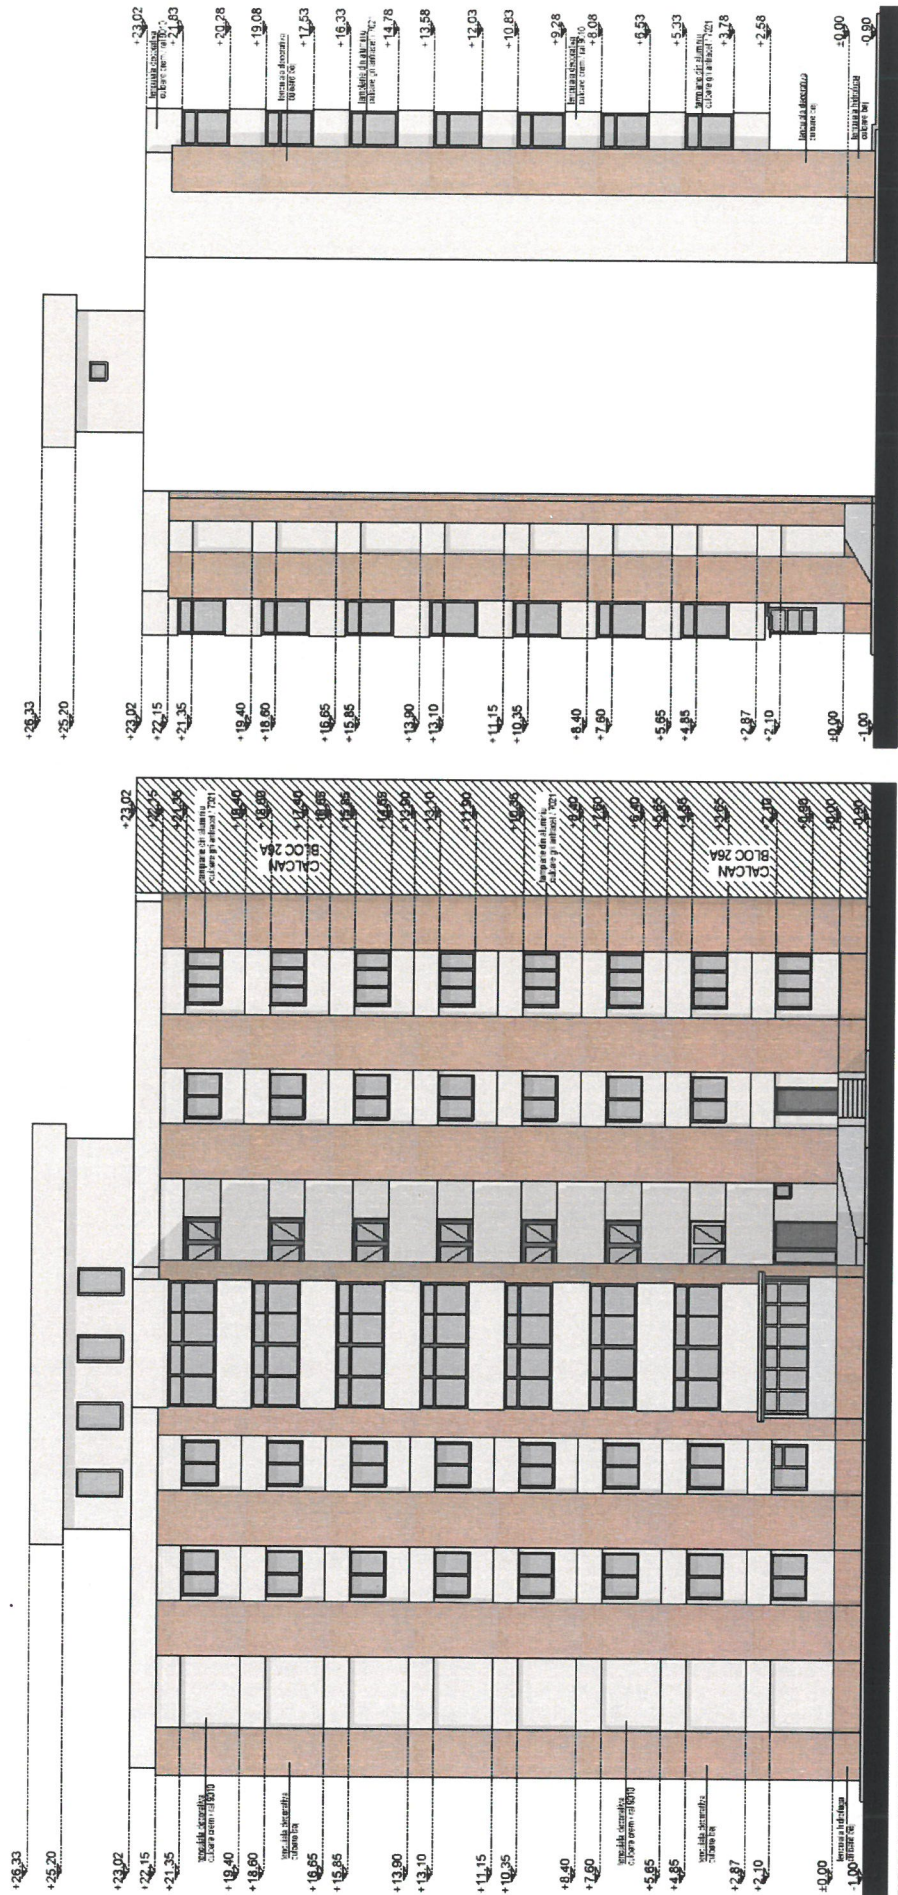
FATADA LATERALA NORD - PROPUNERE  
SCARA 1/50
