**privind aprobarea Documentației de Avizare a Lucrărilor de Intervenții**  
**Creșterea eficienței energetice a blocurilor de locuințe în Municipiul Craiova**  
**bloc N22, situat pe str. Calea Bucuresti nr.151**

# **DOCUMENTATIA DE AVIZARE A LUCRARILOR DE INTERVENTII**

**Contract de servicii nr. 138.785/19.09.2013**

**OBIECTIV: BLOC N22, CALEA BUCURESTI, NR. 151, CRAIOVA**  
**BENEFICIAR : MUNICIPIUL CRAIOVA**

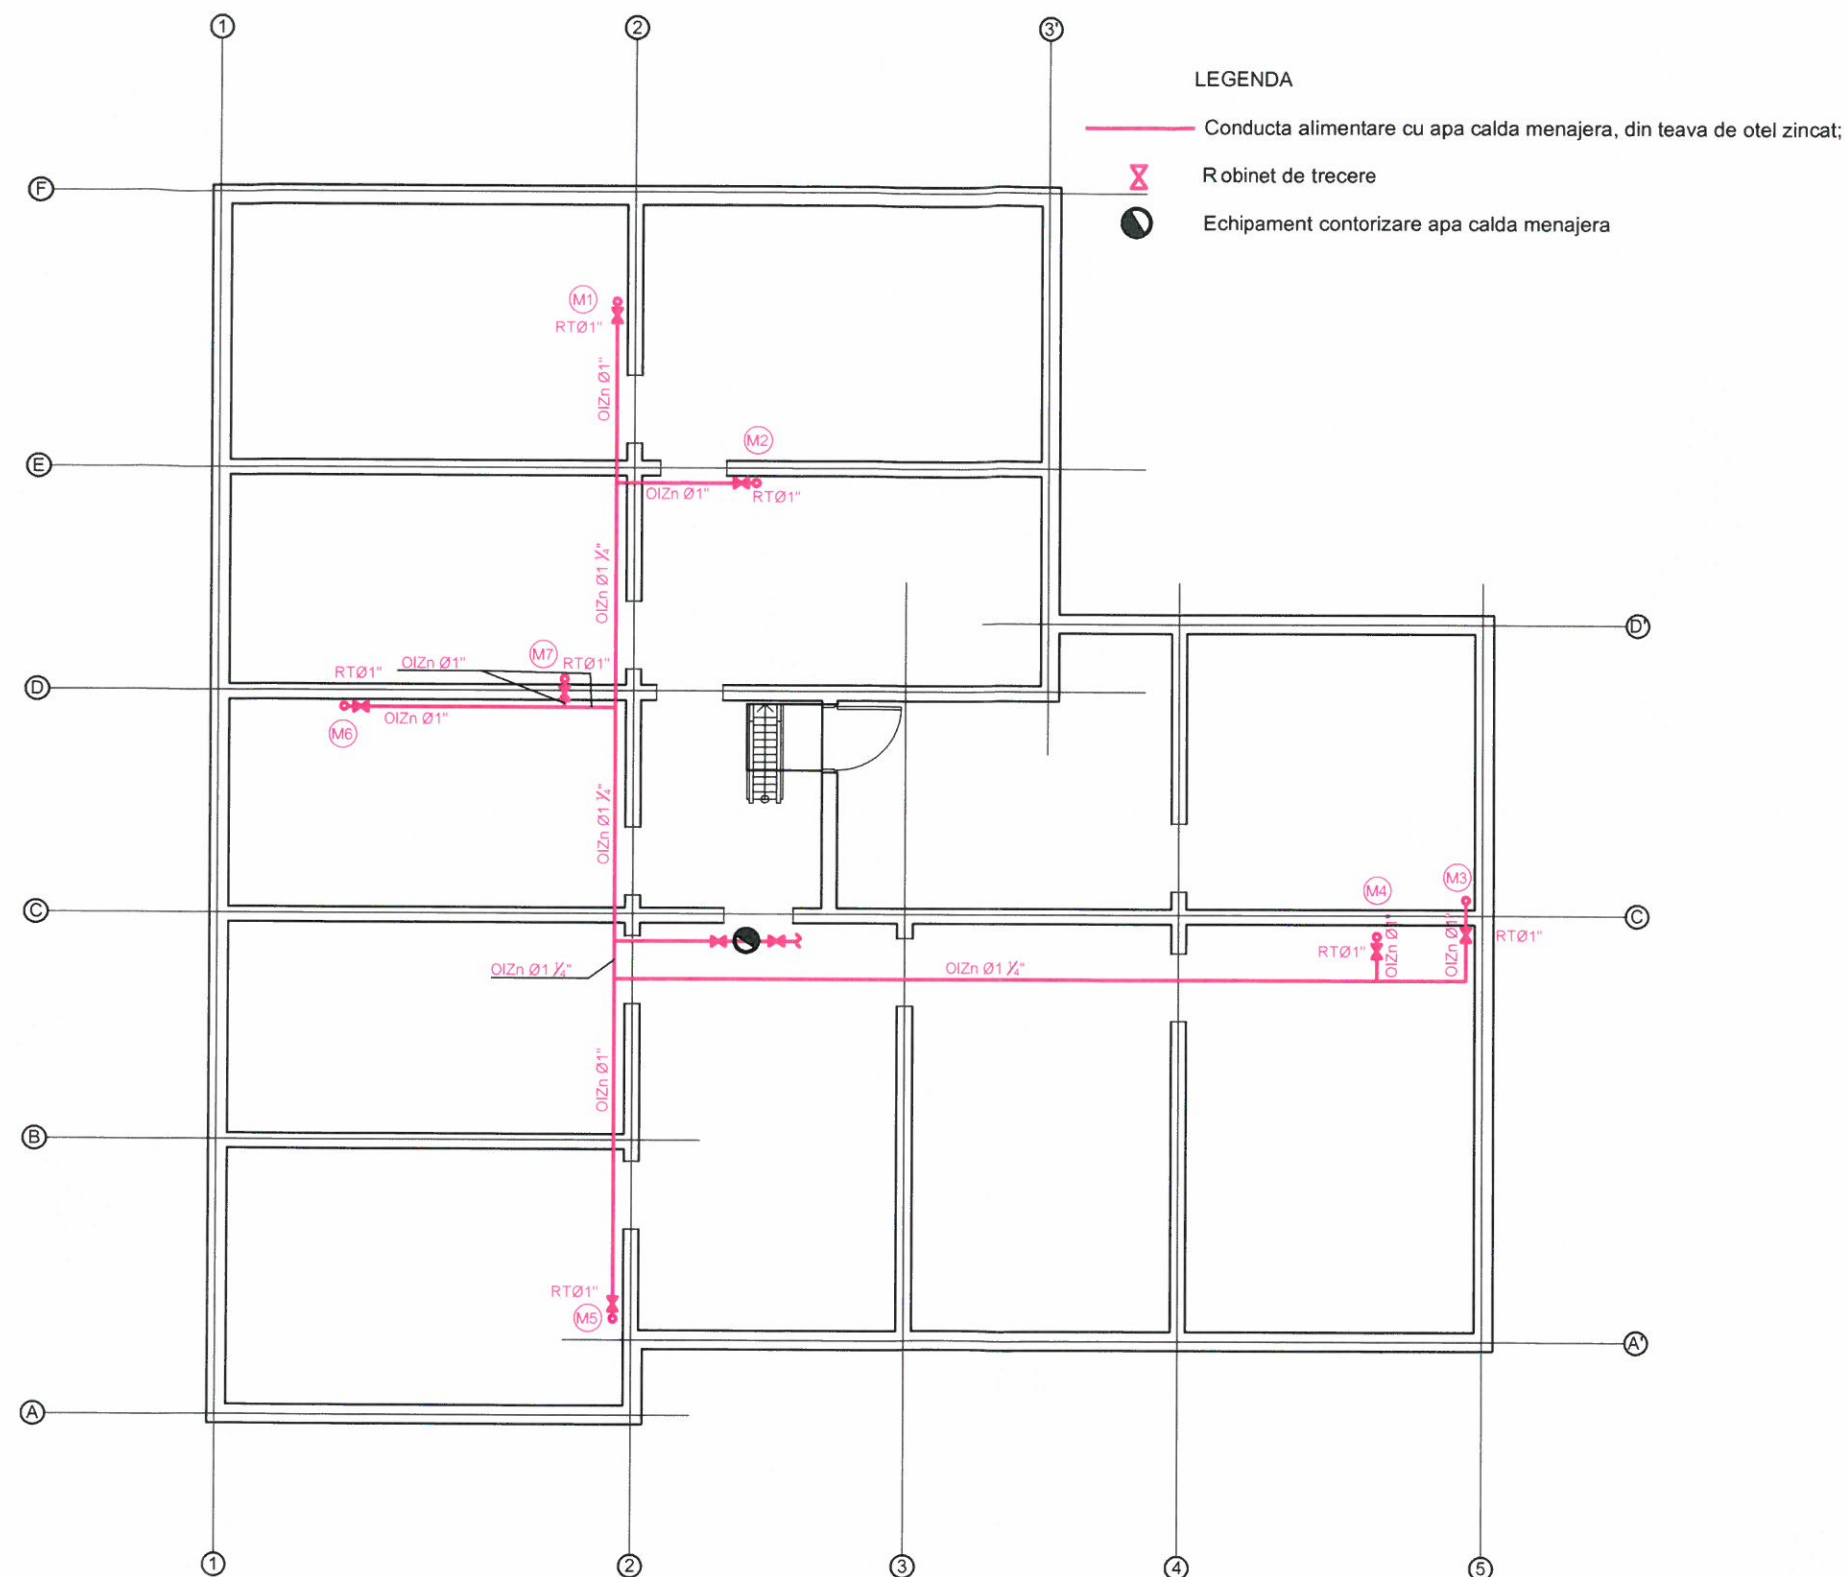
| Scara: 1:100 | | | Titlul plansei: <b>PLAN SUBSOL</b> | | D.A.L.I. |

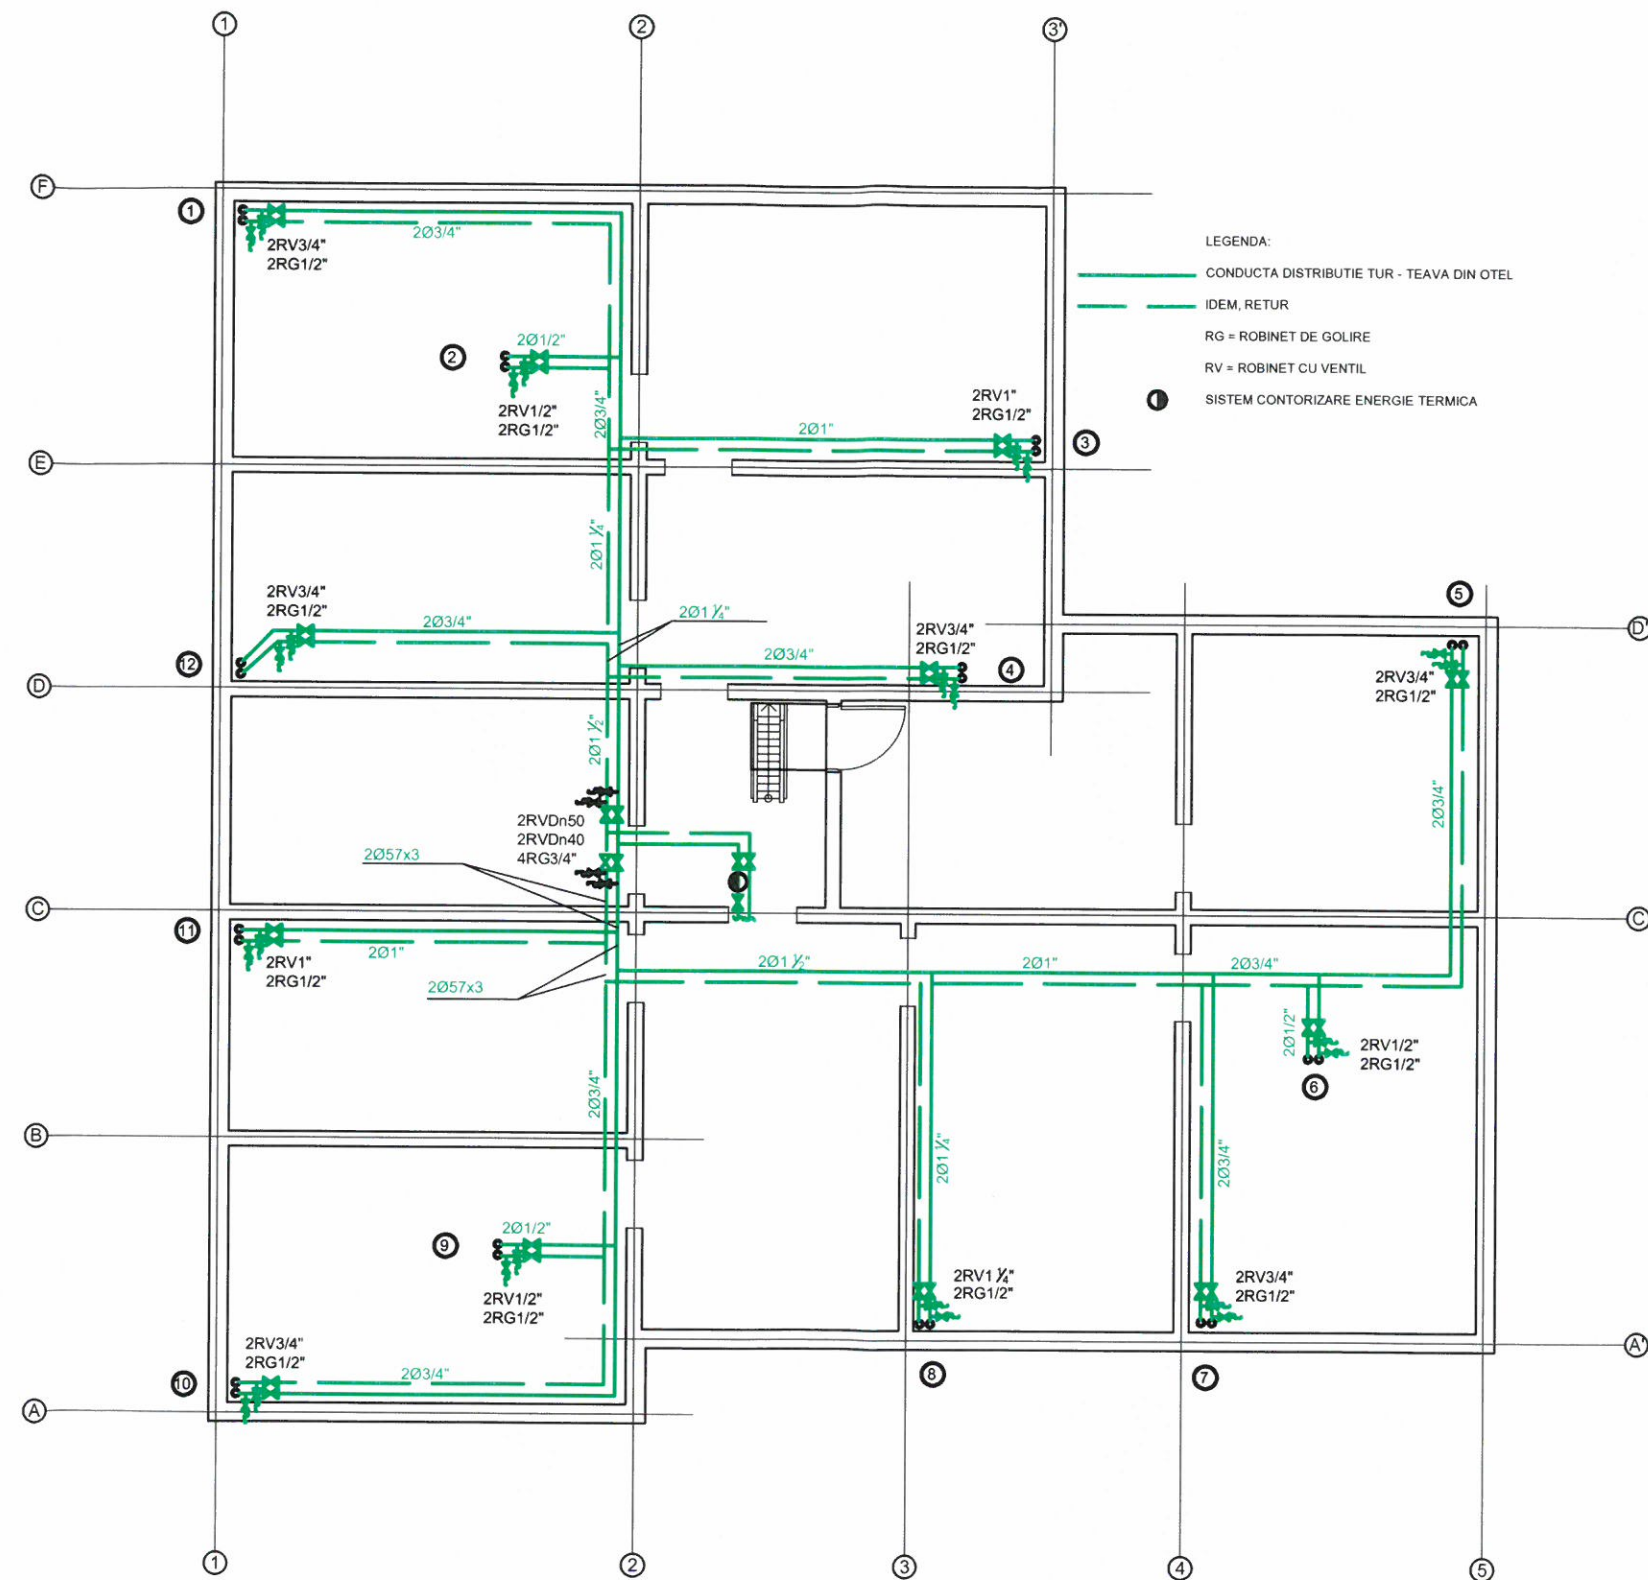
| SPECIFICATIE | | NUME | SEMNTURA | Scara: | Titlul plansei:<br><b>PLAN SUBSOL</b><br>-existent- |

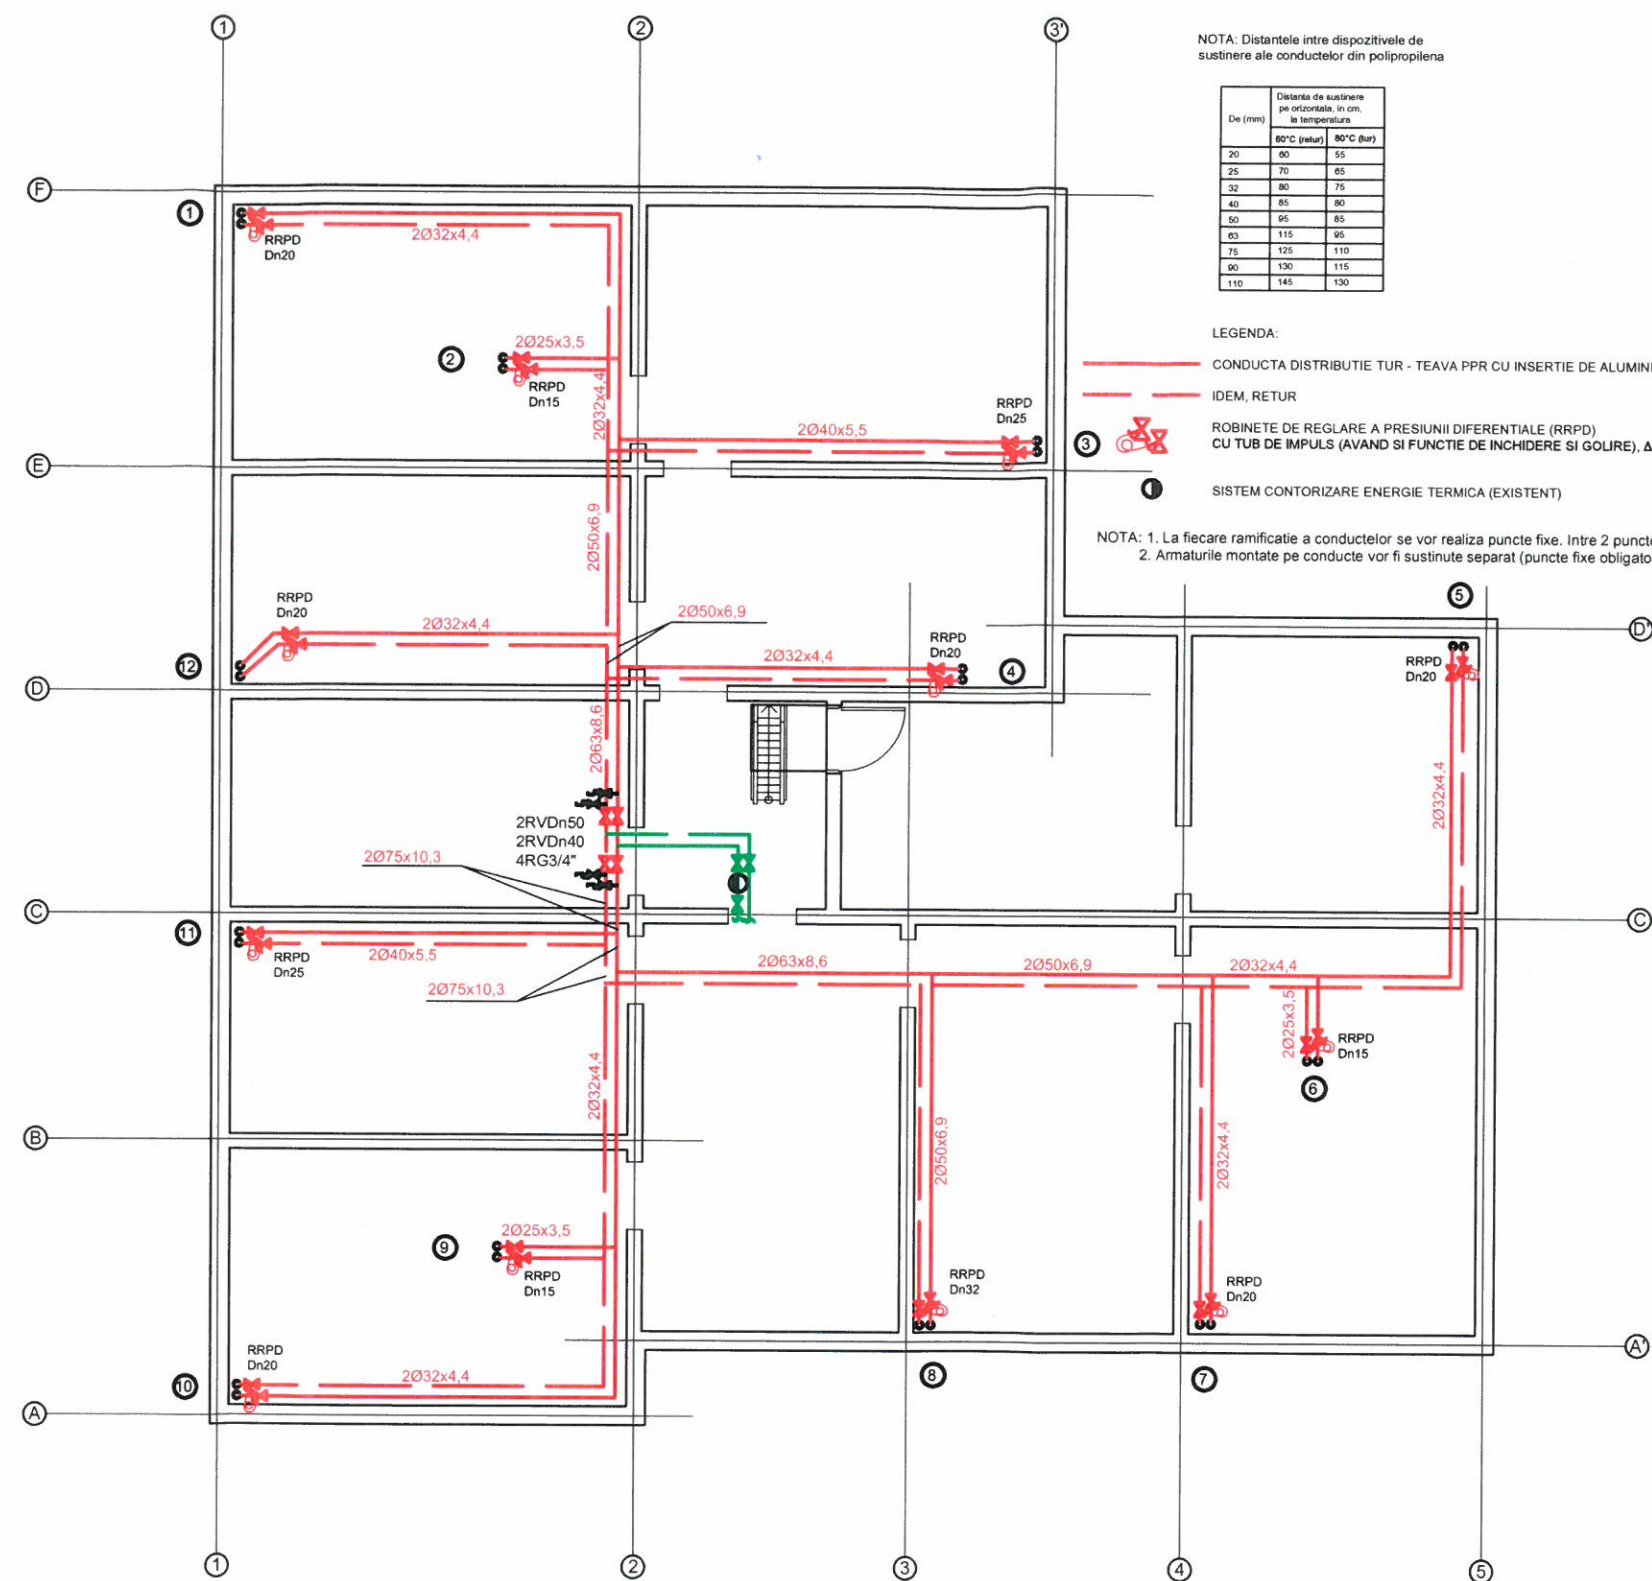
NOTA: Distanțele între dispozitivele de susținere ale conductelor din polipropilena

NOTA: 1. La fiecare ramificatie a conductelor se vor realiza puncte fixe. Intre 2 puncte fixe se vor monta compensatoare axiale de dilatare.  
2. Armaturile montate pe conducte vor fi sustinute separat (puncte fixe obligatorii)

Conductele se vor izola termic cu material elastomeric flexibil (tip Armaflex sau similar), materialul avand o structura cu celule inchise ce asigura o bariera de vapori de apa fiabila, reducand astfel riscul formarii condensului si infiltrarii apei. Conductivitatea termica scazuta reduce la minimum pierderile de energie, asigurand o eficienta mai mare a echipamentului. In acelasi timp, materialul izolator realizeaza si o protectie mecanica a conductelor.

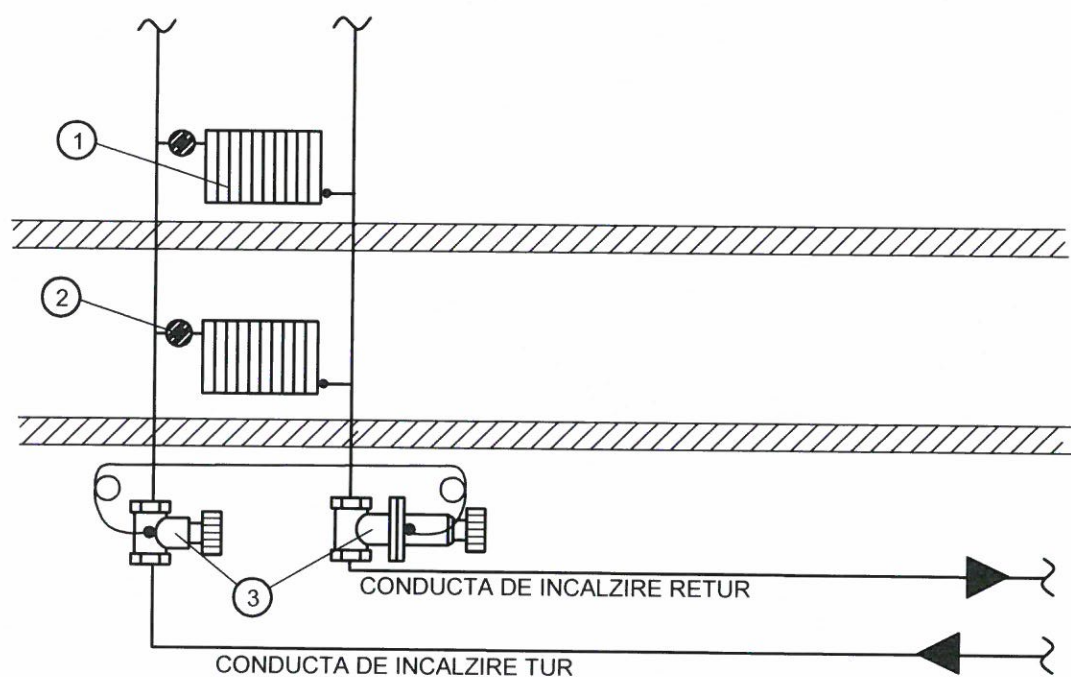
- ① Corp de incalzire de tip static (existent)
- ② Set robinet cu cap termostatic + robinet retur  $\frac{1}{2}$ " pentru radiatoare (existent)
- ③ Robinet reglaj presiune diferentiala tip ASV-PV (sau similar) instalat pe coloana de retur, in combinatie cu robinetul partener ASV-M/ASV-I/MSV-F2 (sau similar) instalat pe coloana de tur.

1. Robinetele de reglaj al presiunii diferentiale vor fi echipate cu tub de impuls si accesoriile necesare functiilor de golire si inchidere

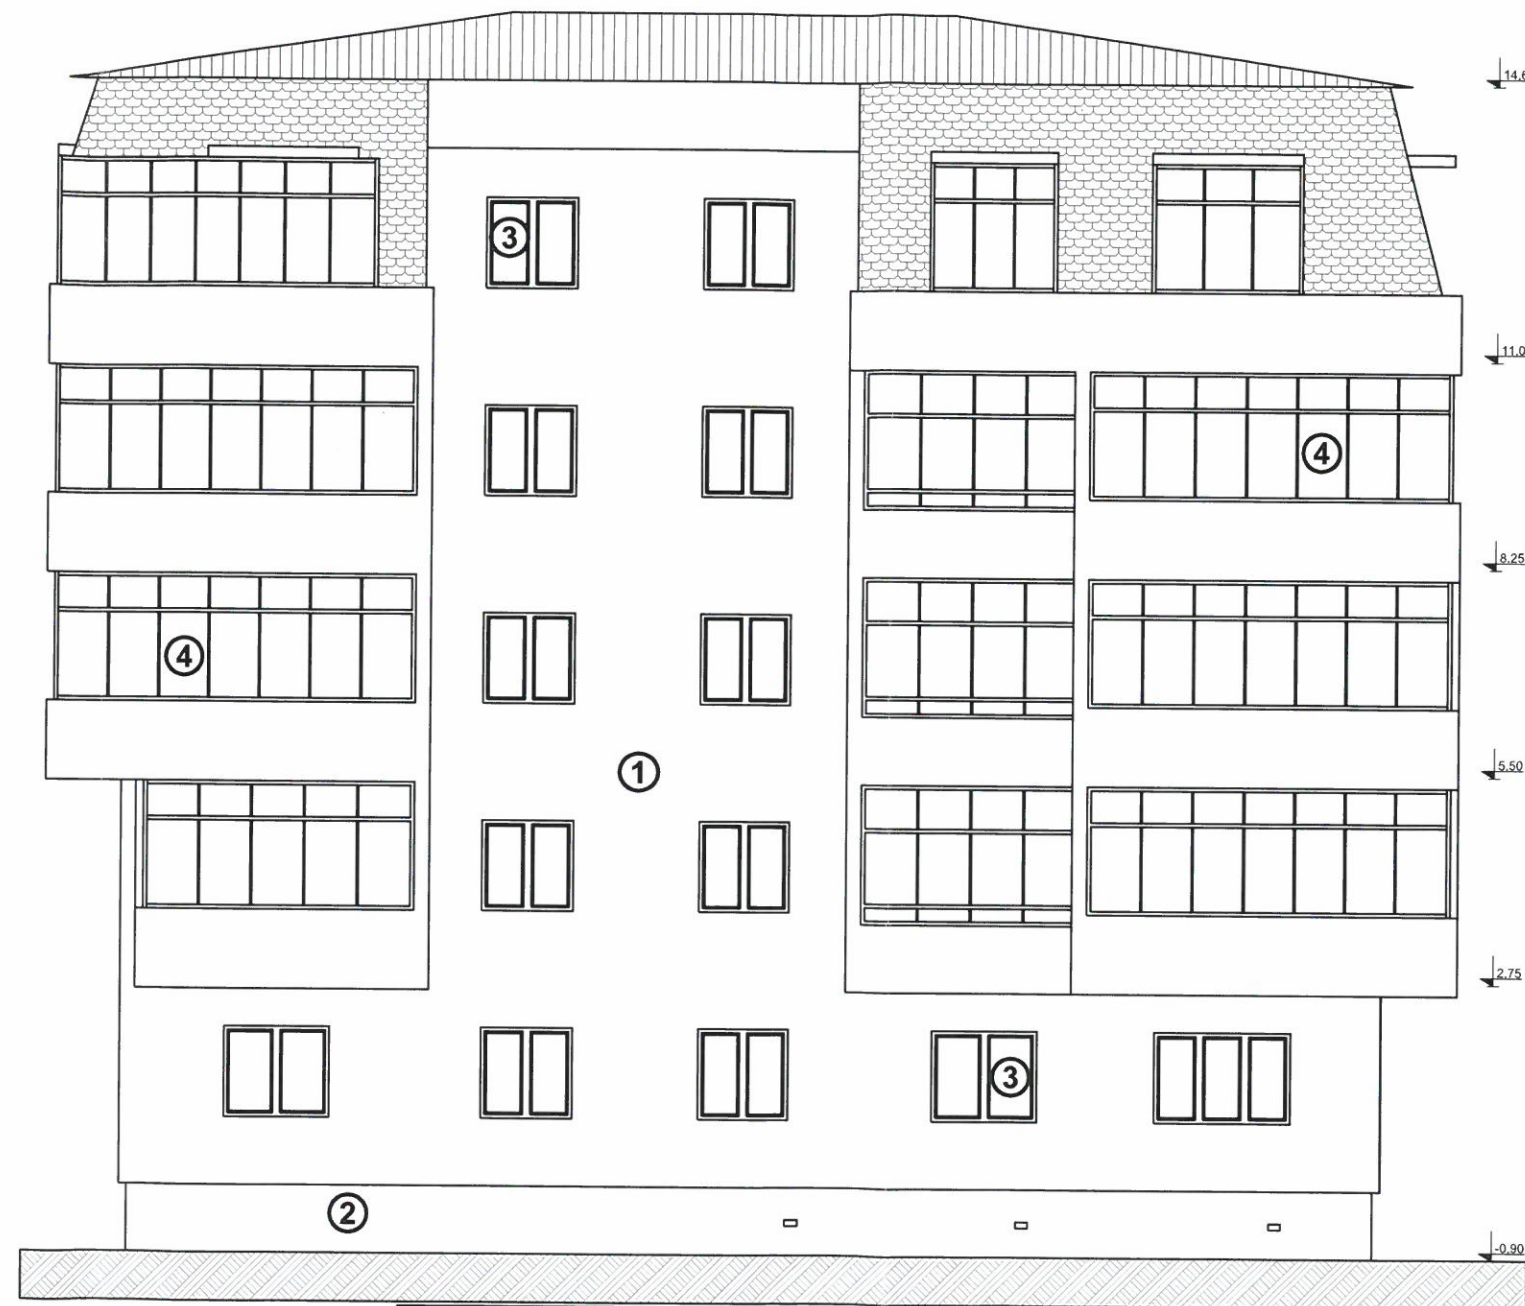
- 1 - panou termoizolant tip sandwich;  
 2 - panou termoizolant tip sandwich pentru soclu;  
 3 - tamplarie PVC cul. alb  
 4 - tamplarie inchidere balcon PVC cul. alb

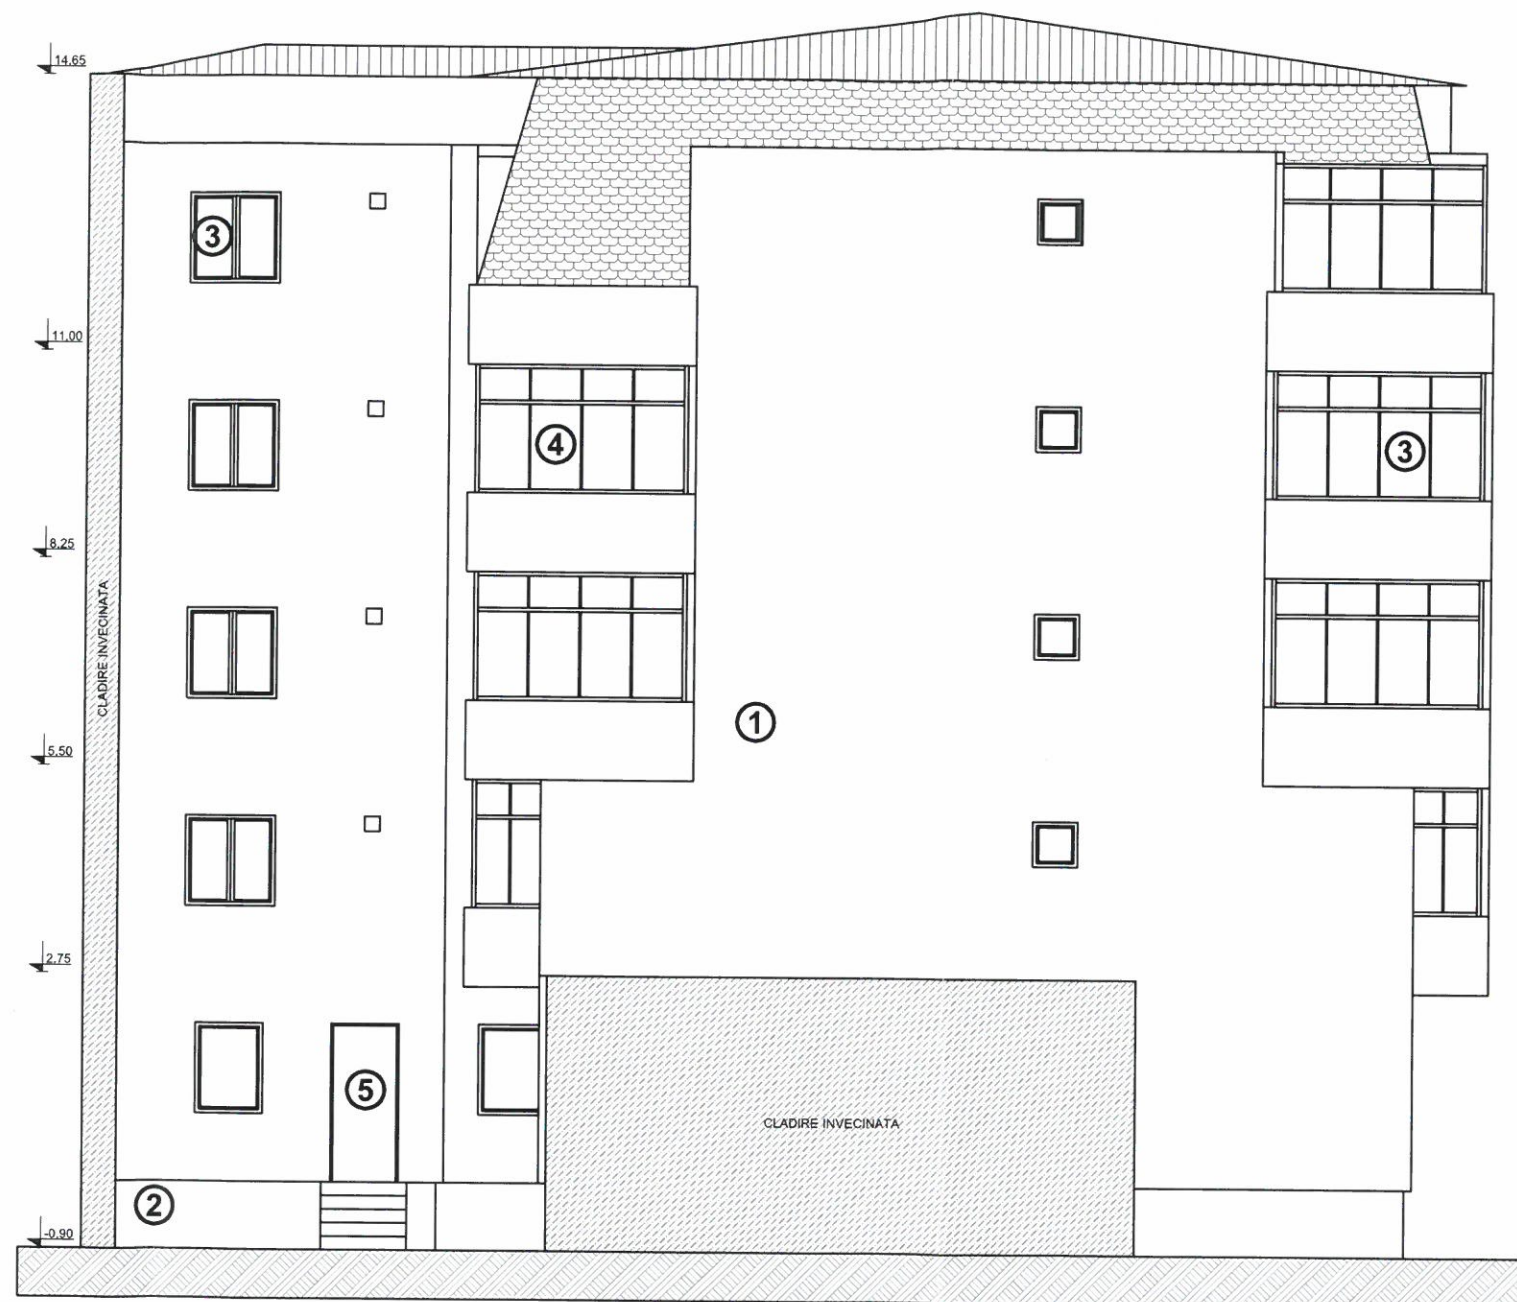
- 1 - panou termoizolant tip sandwich;  
 2 - panou termoizolant tip sandwich pentru soclu;  
 3 - tamplarie PVC cul. alb  
 4 - tamplarie inchidere balcon PVC cul. alb  
 5 - usa PVC cul. alb
