CREȘTEREA EFICIENȚEI ENERGETICE A IMOBILULUI BIBLIOTECA ORASENEASCA ȘI GRADINITA CU PROGRAM PRELUNGIT, S+P+1E, ORAȘ TECHIRGHIOI, JUDEȚUL CONSTANȚA

AMPLASAMENT: Judetul Constanta, Oras Techirghiol, Bd. Victoriei, nr. 12B

### **ELABORATORUL DOCUMENTATIEI DE AVIZARE A LUCRARILOR DE INTERVENTII (D.A.L.I.)**

S.C. UZO PROJECT DESIGN S.R.L.

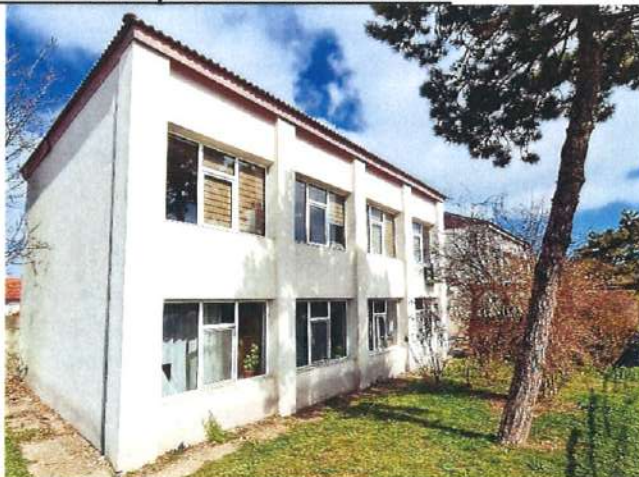
##### CORP C1 EXISTENT – obiectul prezentei documentatii:

| Construcția studiată are un regim de înălțime: | <b>S+P+1E</b> |
| Destinație: | <b>biblioteca oraseneasca si gradinita cu program prelungit</b> |

*"Imobilul studiat a fost construit in anul 1976. Structura de rezistenta a cladirii a avut o compartare buna in timp si nu prezinta degradari. Cladirea in cauza are un regim de inaltime S+P+1E si are o forma poligonala in plan.*
