**Privind:** Aprobarea documentației tehnico – economice faza I – D.A.L.I. (Documentația de Avizare a Lucrărilor de Intervenții) și a indicatorilor tehnico – economici pentru obiectivul de investiții **«Reabilitare covor asfaltic curtea interioară a școlii și trotuar acces elevi și cadre didactice - Școala Gimnazială „Ion Băncilă” Brăila»**, cu finanțare de la bugetul local.

„Reabilitare covor asfaltic curtea interioară a școlii și trotuar acces elevi și cadre didactice, Școala Ion Băncilă”

Faza de Proiectare: Documentație de Avizare a Lucrărilor de Intervenții

Proiectant General: S.C. LEVNIC DESIGN S.R.L.

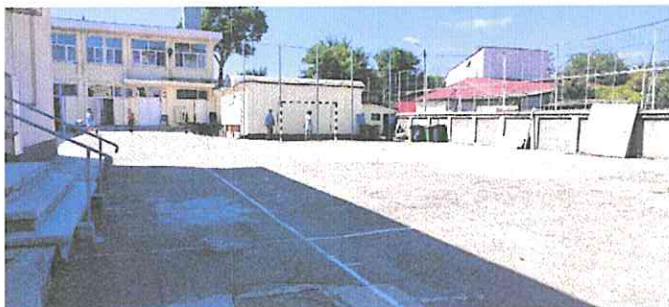
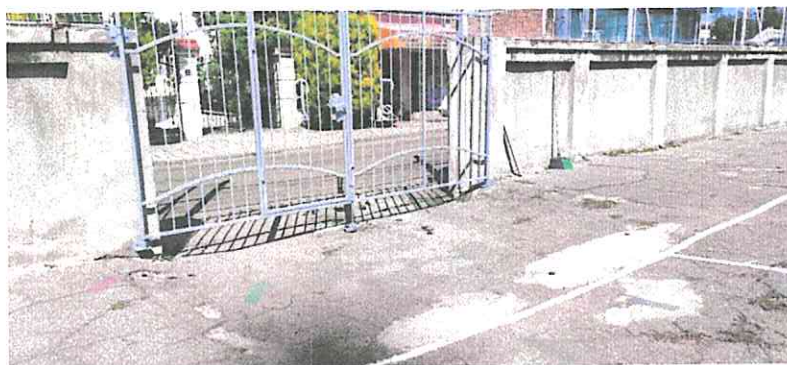
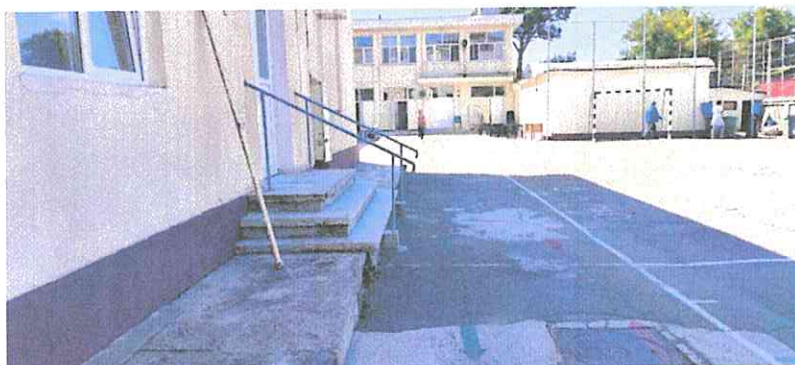
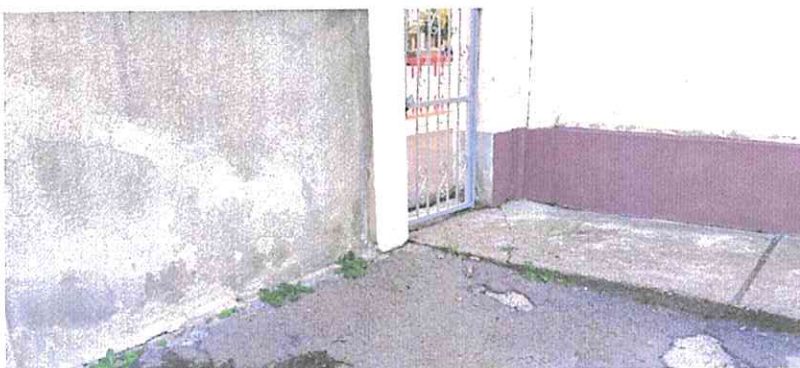
- terenul studiat se prezintă relativ plan, orizontal;
- prezintă la suprafață un strat de asfalt degradat, cu numeroase gropi, fisuri și crăpături, peste un beton de ciment.

Mai jos atașăm câteva fotografii cu amplasamentul în situația existentă la data realizării prezentei documentații.

Se realizează deficitar, datorită numeroaselor gropi, fisuri și crăpături, de la nivelul suprafeței de circulație pietonală.

| D1 | Starea de degradare a sistemului rutier | Defecțiuni și degradări constatate:<br>- gropi;<br>- fisuri;<br>- crăpături.<br><b>Cerință neasigurată</b> |
