**Privind:** Aprobarea documentației tehnico-economice faza I - D.A.L.I. (Documentația de Avizare a Lucrărilor de Intervenții) și a indicatorilor tehnico - economici pentru obiectivul de investiții **«Reabilitare strat de uzură curte interioară a grădiniței și trotuarele de acces preșcolare și cadre didactice, Grădinița cu program prelungit nr. 56 „Negruț”, Brăila»**, cu finanțare de la bugetul local.

„Reabilitare strat de uzură curte interioară a grădiniței și  
trotuarele de acces preșcolari si cadre didactice,  
Grădinița cu program prelungit nr. 56 Negruț”

Faza de Proiectare: Documentație de Avizare a Lucrărilor de  
Intervenții **D.A.L.I**

Proiectant: S.C. LEVNIC DESIGN S.R.L.

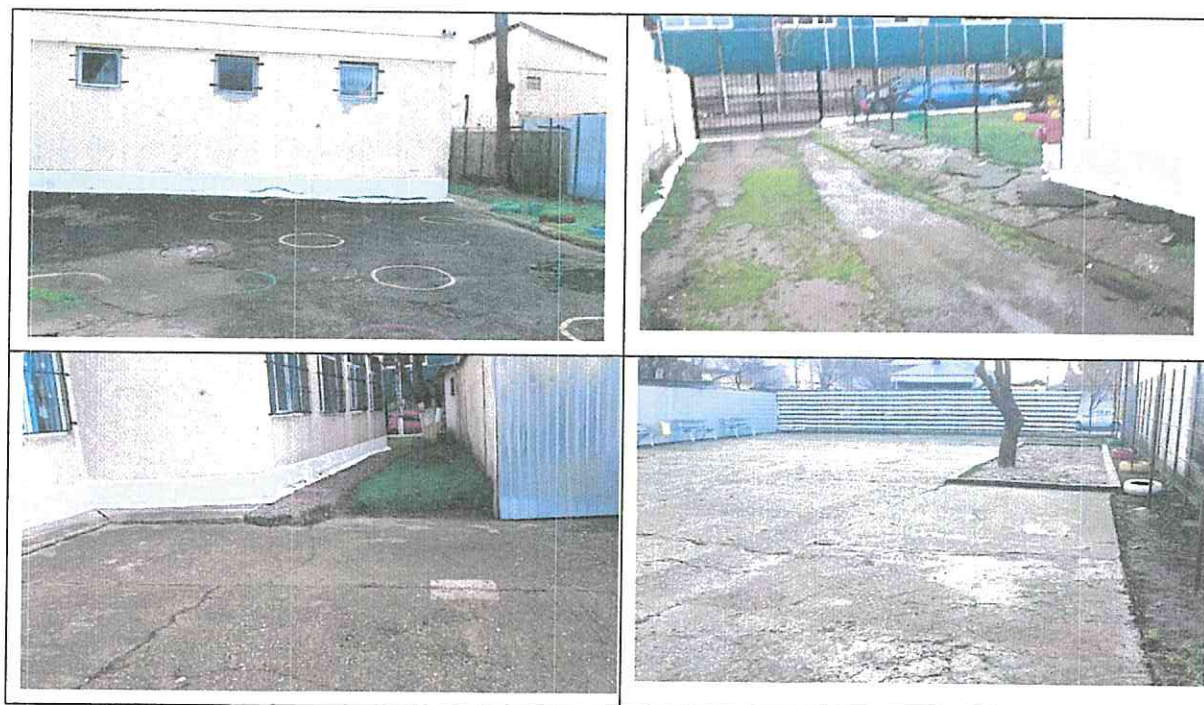
- terenul studiat se prezintă relativ plan, orizontal;
- prezintă pe suprafețele aferente trotuarelor un strat de asfalt / beton de ciment degradat, cu numeroase fisuri, crăpături și intervenții locale la conductele de utilități publice;
- curtea prezintă betoane asfaltice și de ciment degradate

Terenul din amplasamentul studiat având suprafața de 1934 mp, aparține domeniului public al Municipiului Brăila și se prezintă plan, orizontal și stabil din punct de vedere geotehnic. Grădinița nr. 56 „Negruț”, având o suprafață construită de 354 mp și regim de înălțime S+P+1E, este protejată la exterior de trotuare din beton de ciment, degradate, pe alocuri acoperite cu un strat subțire de asfalt, cu numeroase fisuri, crăpături, pante inverse și intervenții locale la conductele de utilități publice. Curtea interioară prezintă platforme din betoane asfaltice și de ciment degradate, precum și spații verzi. Accesul în incinta grădiniței este facilitat de o alee din dale ceramice colorate. Pe amplasament se găsesc 4 mese cu bănci laterale și 6 bănci, în stare foarte rea.

Se realizează deficitar, datorită denivelărilor, a numeroaselor gropi, fisuri și crăpături, de la nivelul suprafeței de circulație pietonală.
