**Privind:** Aprobarea documentației tehnico - economice faza I – D.A.L.I. (Documentația de Avizare a Lucrărilor de Intervenții) și a indicatorilor tehnico - economici pentru obiectivul de investiții **«Reabilitare strat de uzură curtea interioară a grădiniței și trotuarele de acces preșcolari și cadre didactice, Grădinița cu program prelungit nr. 33 Mugurașii» structură a Școlii Gimnaziale „Ecaterina Teodorescu”,** cu finanțare de la bugetul local.

„Reabilitare strat de uzură curte interioară a grădiniței și  
trotuarele de acces preșcolari și cadre didactice,  
Grădinița cu program prelungit nr. 33 Mugurașii”

Faza de Proiectare: Documentație de Avizare a Lucrărilor de  
Intervenții **D.A.L.I**

Proiectant: S.C. LEVNIC DESIGN S.R.L.

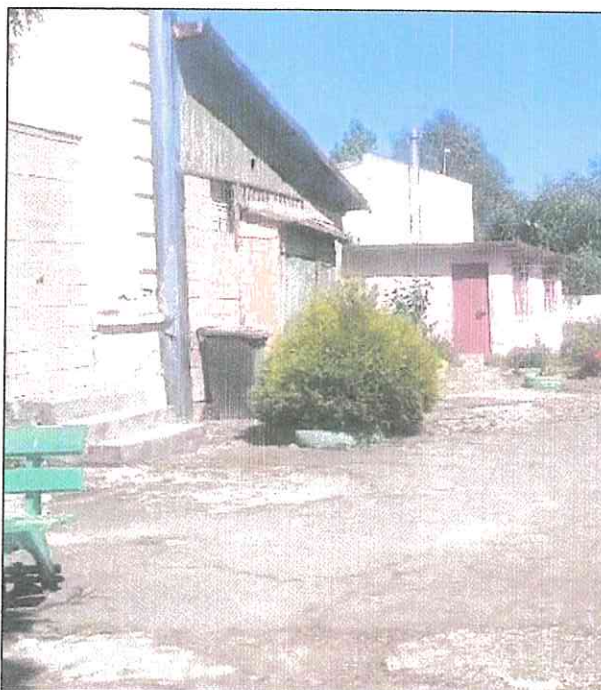
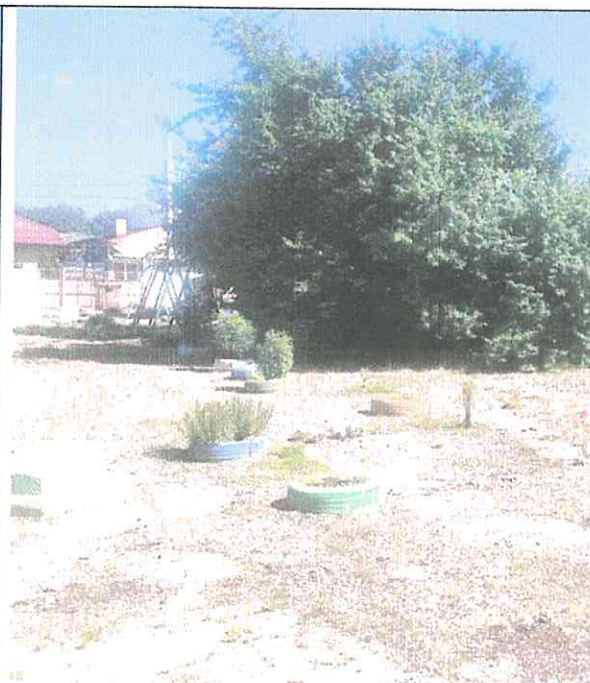
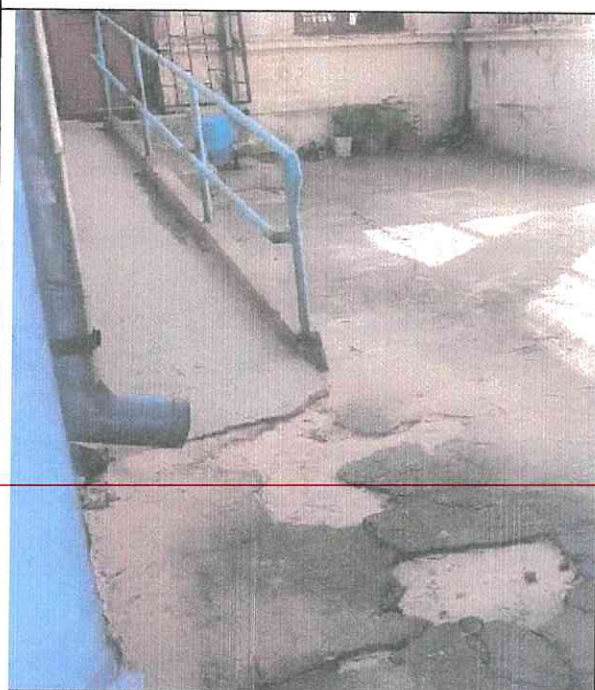
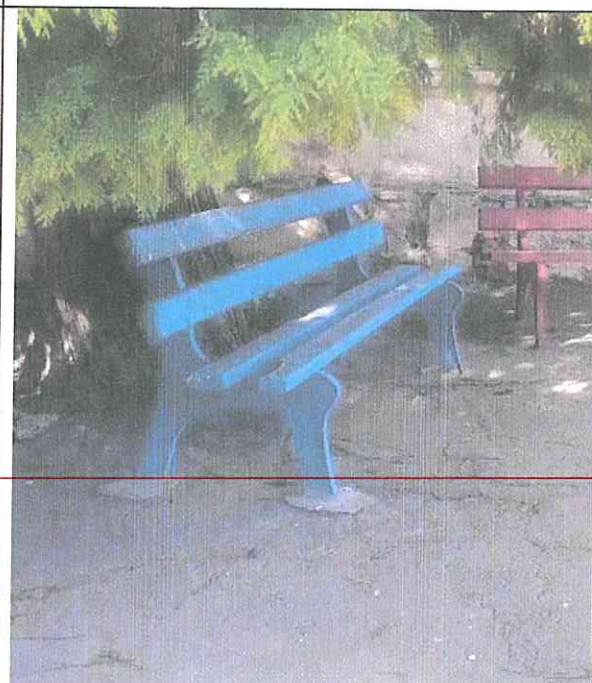
- terenul studiat se prezintă relativ plan, orizontal;
- prezintă pe suprafețele aferente trotuarelor un strat de asfalt degradat peste un beton de ciment, cu numeroase fisuri, crăpături și intervenții locale la conductele de utilități publice;
- curtea prezintă betoane asfaltice și de ciment degradate

Terenul din amplasamentul studiat având suprafața totală de 1932 mp, aparține domeniului public al Municipiului Brăila și se prezintă plan, orizontal și stabil din punct de vedere geotehnic. Curtea interioară prezintă platforme din betoane asfaltice și de ciment degradate, precum și spații verzi. Pe amplasament se găsesc 8 banci și 3 leagane, care necesită întreținere.

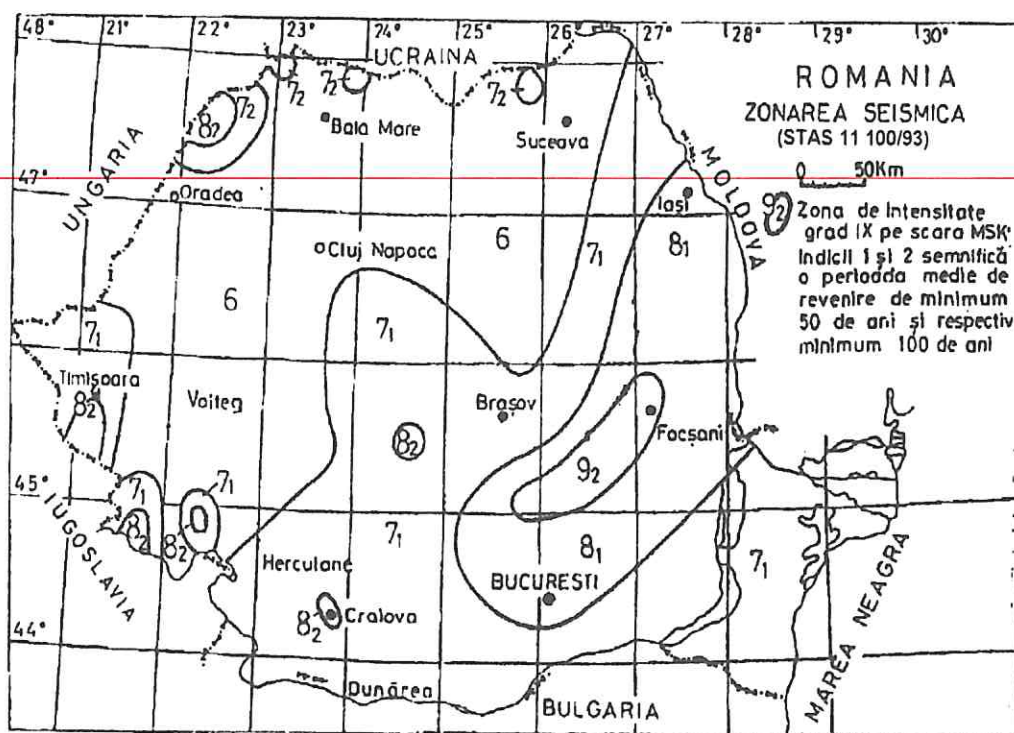
Zona studiată este încadrată, conform cu SR 11100/1-93 – “Zonarea seismică. Macrozonarea teritoriului României” – la gradul 8.1. pe scara MSK (a se vedea harta de mai jos).

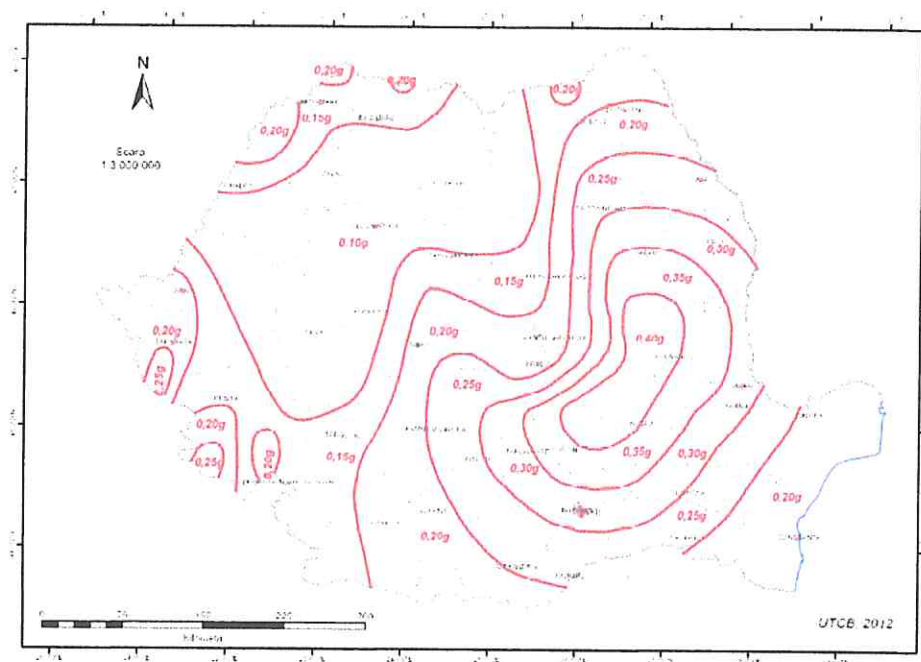
Figura 2 Zonarea valorilor de vârf ale accelerației terenului pentru proiectare

Caracteristicile macroseismice ale terenului, conform prevederilor normativului P 100-1/2013, sunt accelerația terenului pentru proiectare  $a_g=0,30g$  cu IMR=225 ani și 20 % probabilitate de depășire în 50 de ani, iar perioada de control (colț) a spectrului de răspuns,  $T_c=1,0$  secunde.

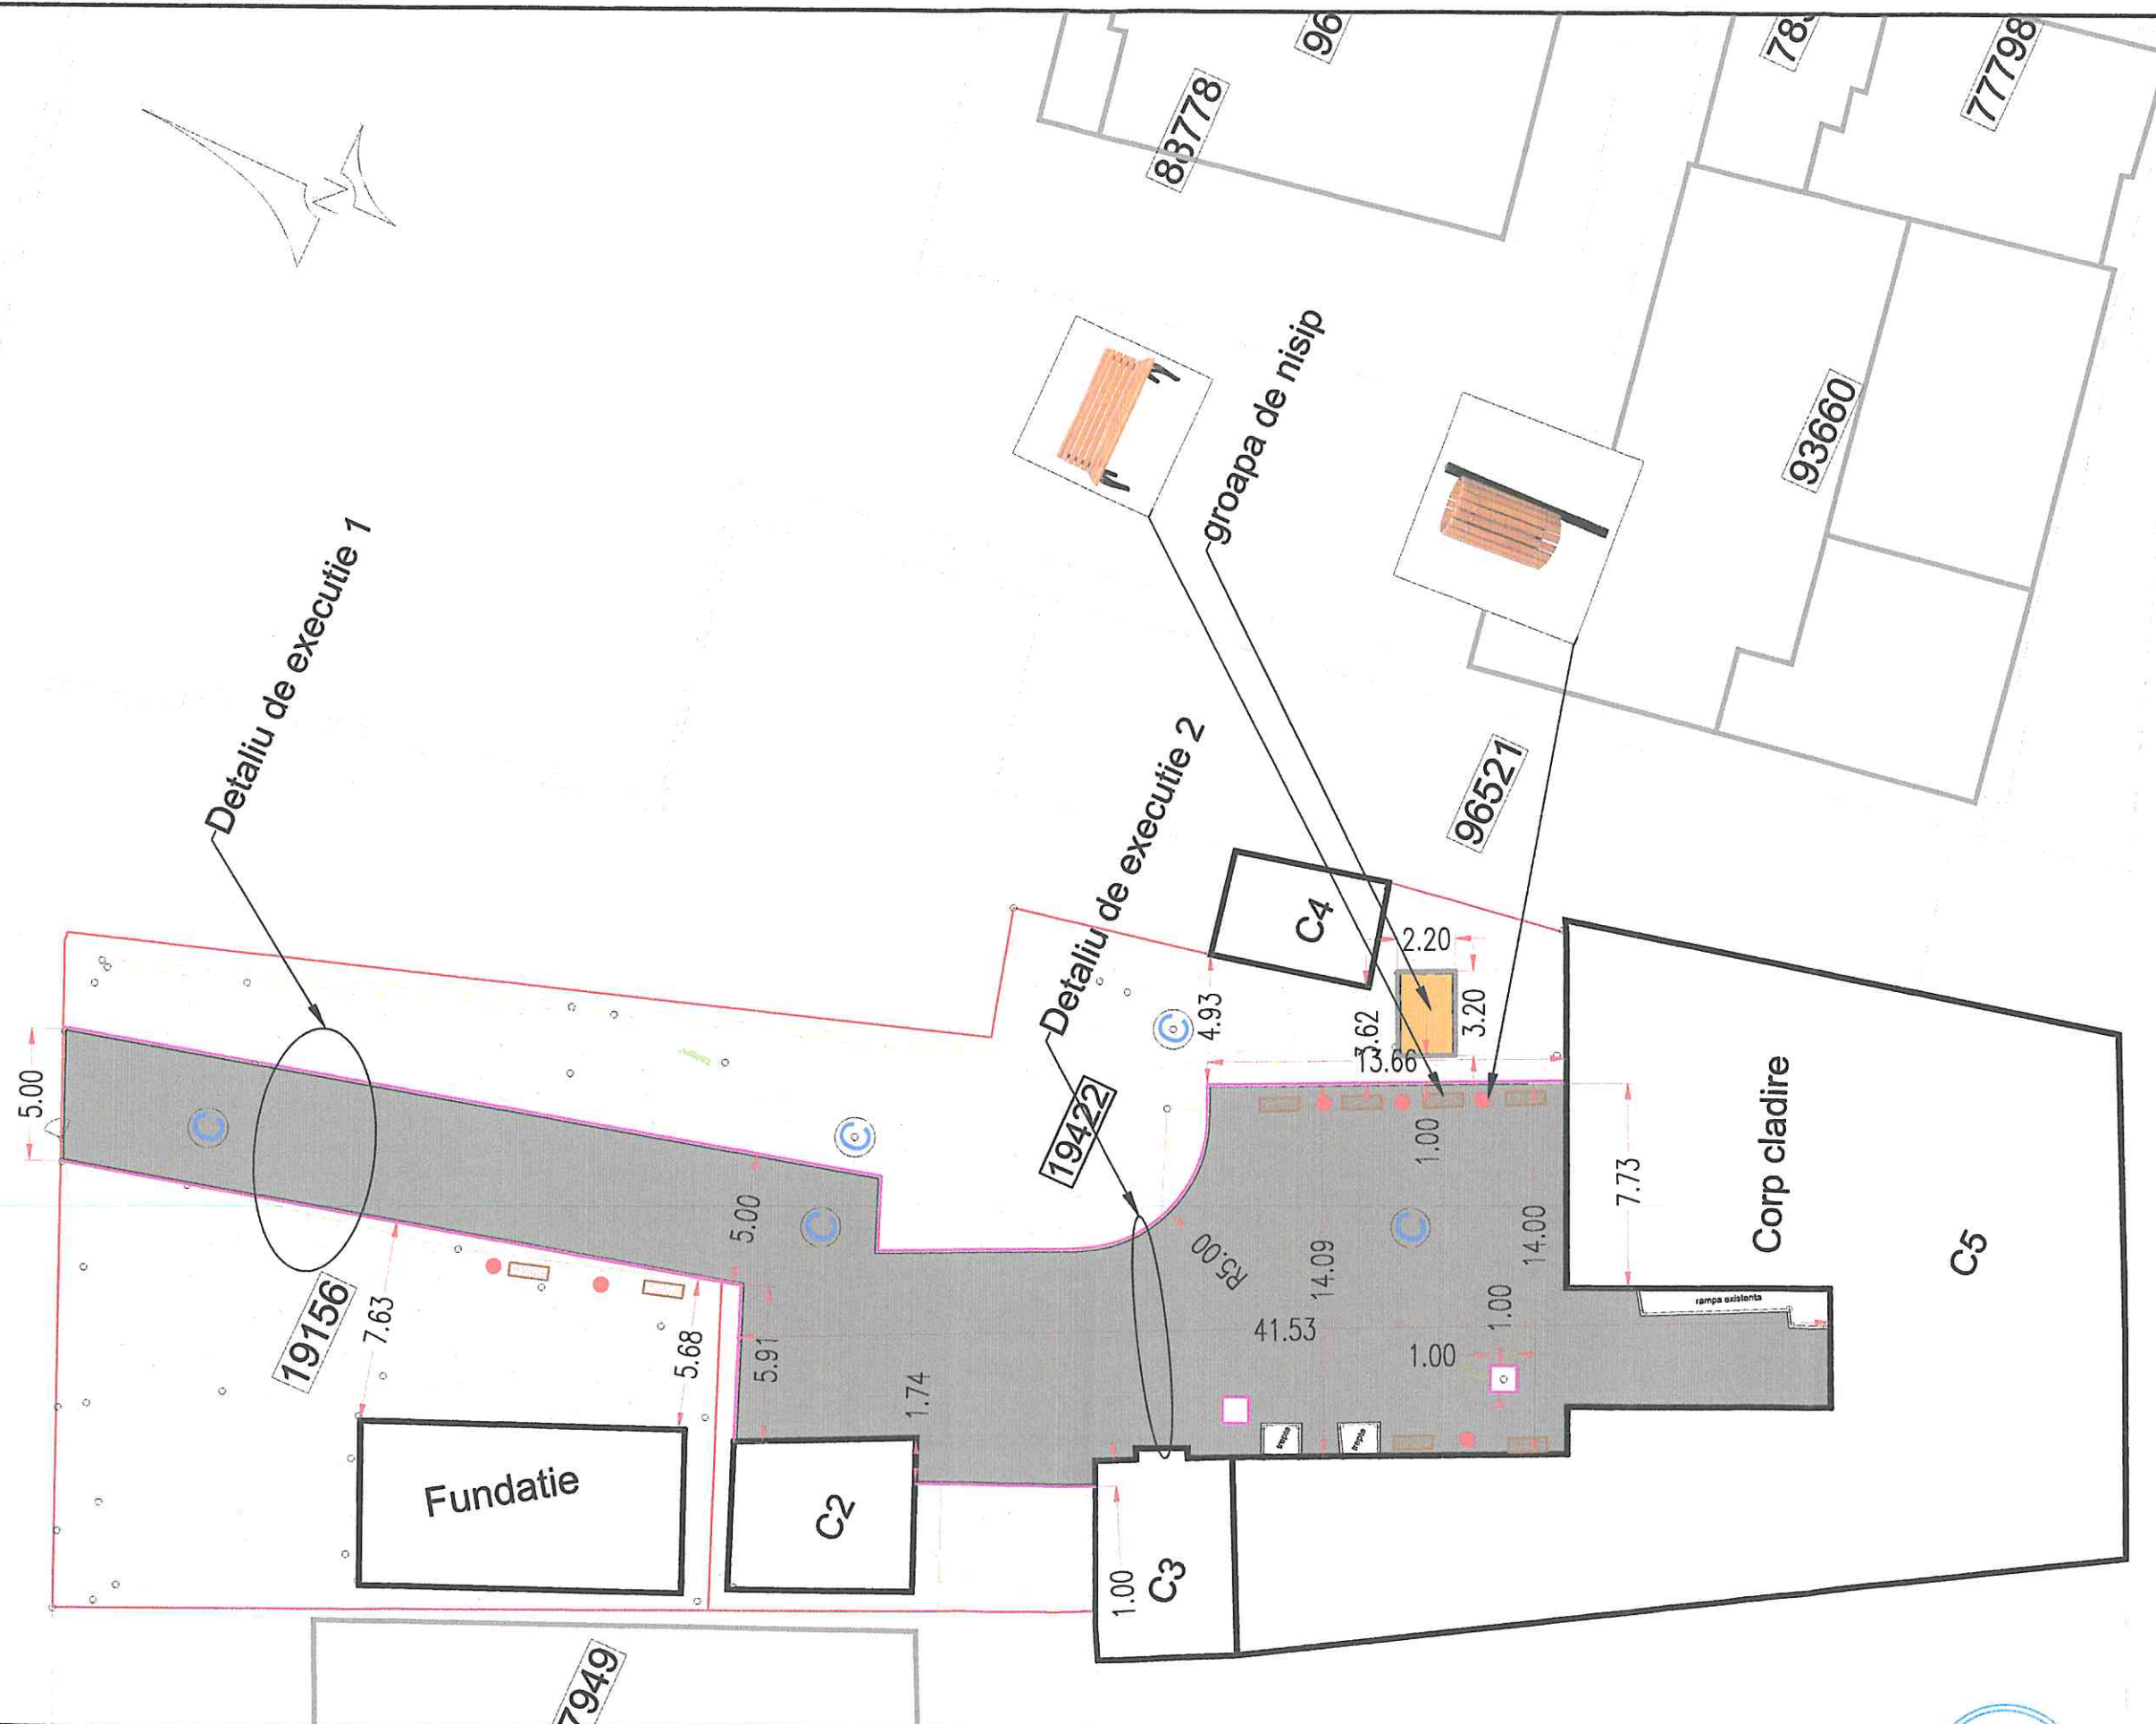
- Lucrari propuse
- Spatiu verde - 650mp
  - Trotuar - 530mp
  - Groapa de nisip
  - Bordura Mica
  - Bordura mare
  - Banca
  - Cos de gunoi
- Nota: Imaginile dotarilor sunt informative si pot suporta modificari, cu aprobarea beneficiarului si a proiectantului.

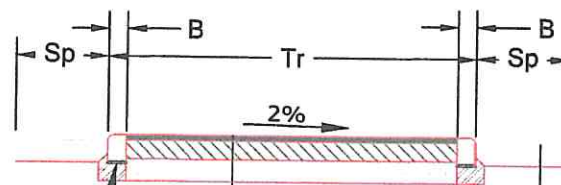
### Detaliu de executie 1 scara 1:40

Bordura tip 10x15  
pe fundatie de beton C16/20

4cm strat de uzură BA8 conform AND 605  
10cm beton de ciment C16/20  
completare zestre existenta  
hmed 10cm strat de balast

Se va proceda la înlocuirea bordurilor degradate cu borduri mici noi 10x15cm pe fundație de 10x15cm din beton de ciment C16/20 – lungime totală – 112ml.

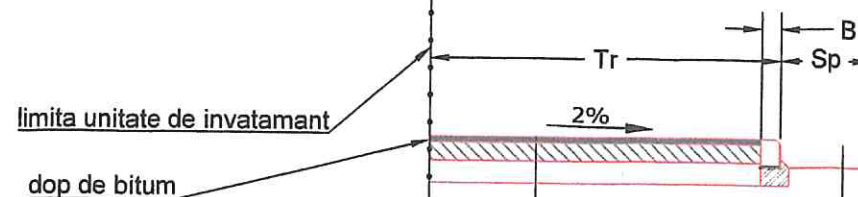
### Detaliu de executie 2 scara 1:40

limita unitate de invatamant

dop de bitum
